TECHNICAL NOTE
OF
THE PORT AND AIRPORT RESEARCH INSTITUTE

No.1015 December 2001

平成12年(2000年)鳥取県西部地震による港湾施設等の被害報告

Damage to Port Facilities and an Airport by the 2000 Tottori-ken-Seibu Earthquake

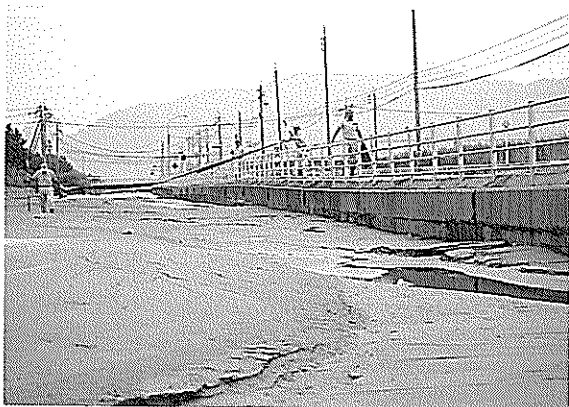
承水路(高松川)は図-3.1.1に示すように竹内地区、竹内南地区の西側を南北に流れている。図-3.1.7は地震前後の承水路の断面図および平面図で、点線が地震前、実線が地震後、太実線は復旧断面のものである。図-3.1.7より、承水路護岸(堤防)は矢板護岸、その反対側はブロック積み護岸、河床は捨石で構成されていた。河床の計画高さはD.L. -0.5m、計画堤防高は左岸と右岸で異なっておりD.L. +2~+2.5mであった。

写真-3.1.1(a) 承水路河床の盛上がり

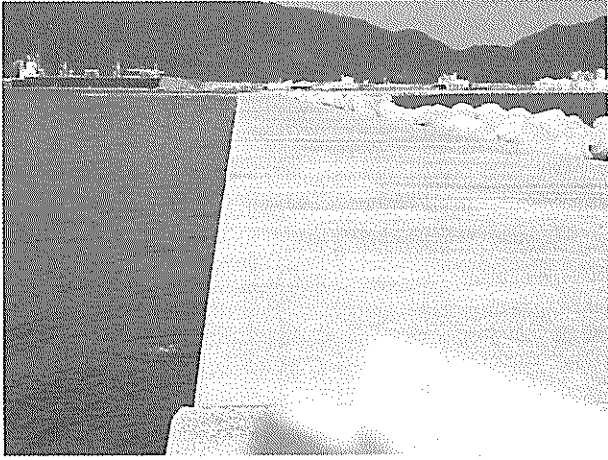
本施設はケーソン式の混成堤であり、設計震度は0.10である。図-3.1.73に位置図、図-3.1.74に標準断面図を示す。平面図におけるEコーナーでは港内側に4cmのずれ、CコーナーではC-C'側で港内側に5cm、C-B'側で港内側に20cmのずれが発生した。また、BコーナーでもB-B'側で港内側に6cm、B-A'側で港内側に11cmのずれが発生した。基準点の測量が未実施のため正確な変位量は不明であるが、GPS測量の結果を図-3.1.75に示す。また、高さ方向には数cm単位での沈下が見られるほか、数箇所上部工港外側に長さ2~3m、幅20cm程度の欠損が見られる。地震後の防波堤の状況を写真-3.1.20、写真-3.1.21に、消波ブロックの衝突によると思われる上部工の被災を写真-3.1.22に示す。

写真-3.1.21 沖防波堤(21)
地震後の状況

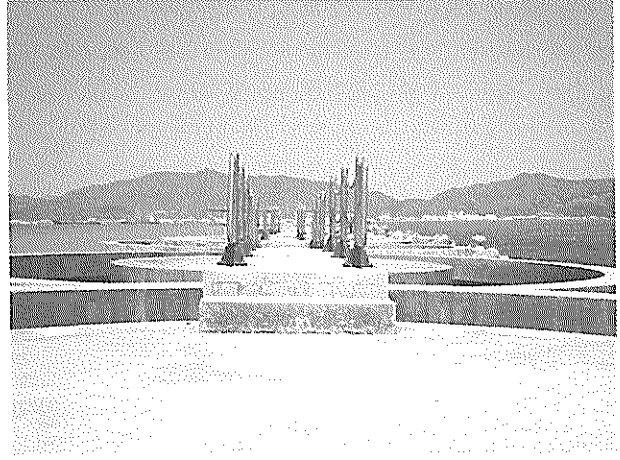
写真-3.1.24 沖防波堤南端部(22)
地震後の状況

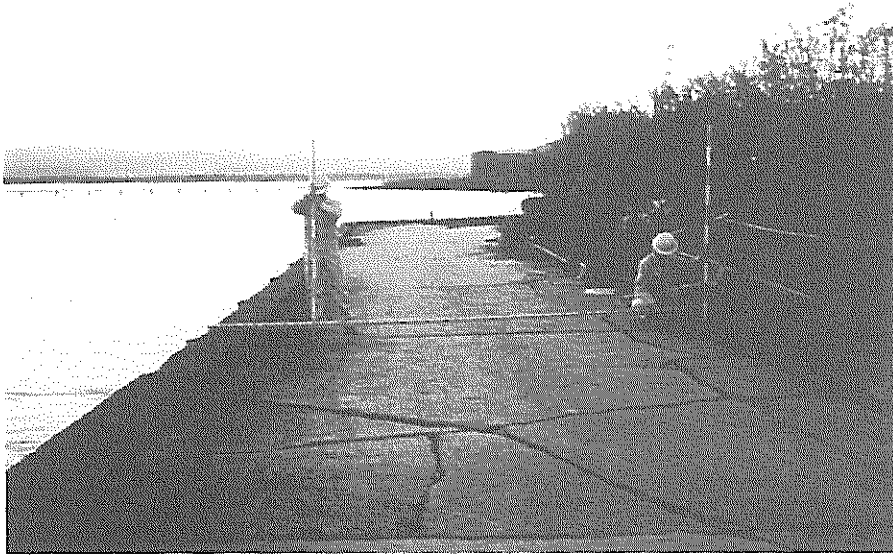
2に平面図・被災状況説明図を、図-3.4.3に復旧標準断面面図を示す。海側へ最大95mmの変位が観測されている。図-3.4.4に縦断面図を示す。東側では上部工復旧が全体的に行われているが、南側では舗装工のみの復旧が行われている部分がある。また、地震後の天端高が復旧天端高より高いところがあり、天端高を下げるような復旧が行われた部分がある。写真-3.4.1に東側の被災状況を示す。舗装コンクリートにひび割れが生じていることがわかる。

写真-3.4.1 松江港馬潟地区 物揚場 (-2.0m) 被災状況 (東側)

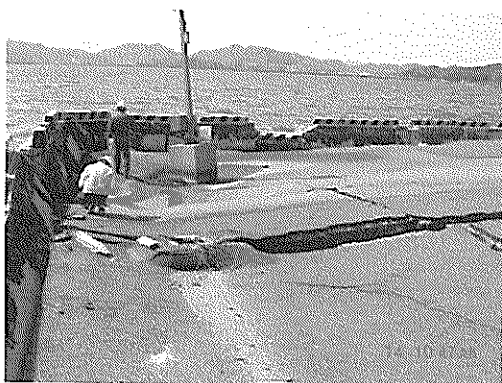
本施設は、米子港の各施設のなかで、一番大きな被害を受けた施設である(写真-3.5.1)。本施設の被害延長は108mである。被害については、岸壁法線のはらみ出し量が最大で2.1m程度となっており、背後地盤が大きく沈下した。沈下量は、取付護岸の隅角部で岸壁に対して約1.2mである。背後地盤には沈下に伴うクラックが多数発生している。開口巾は大きいもので20～40cmである。また、取付護岸では、上部工、L型ブロックに多数のクラックや開きが発生し、その開口巾は最大で約40～50cmに達した(写真-3.5.2)。さらに隅角部では上部工が一部崩壊していた(写真-3.5.3)。取付護岸の沖2.5mの地点の海底では砂の噴出跡が見つかっている。

写真-3.5.1 物揚場(-3.0m)(施設番号⑥)の隅角部の被害

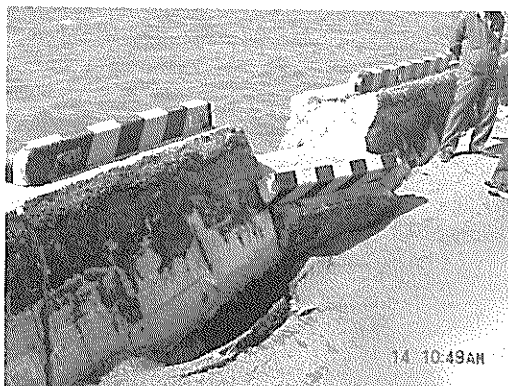
写真-3.5.3 物揚場(-3.0m)(施設番号⑥)の上部工の崩壊

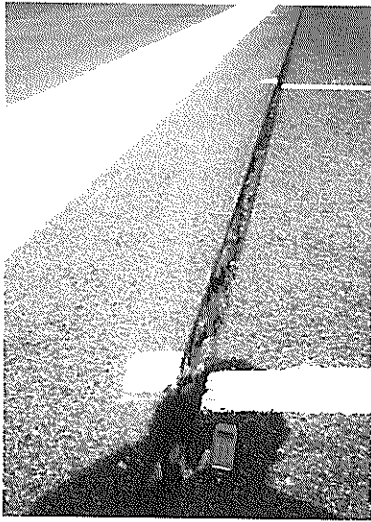
写真-3.6.1 滑走路路肩部分のクラック (図-3.6.3①)

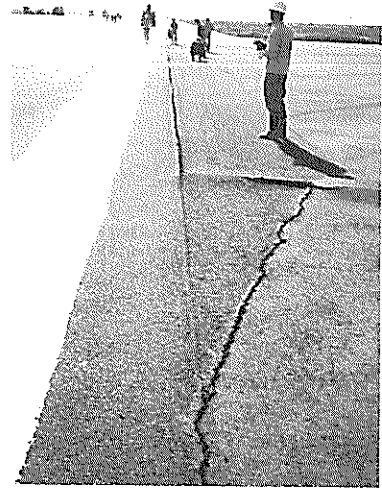
写真-3.6.2 滑走路路肩部分のクラック (図-3.6.3①)

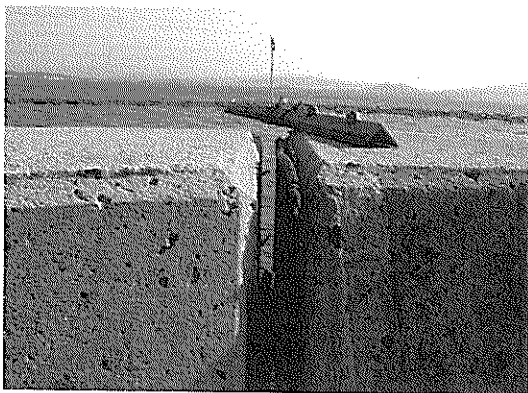
写真-3.6.5 護岸目地部開き (図-3.6.3⑧)
