港湾空港技術研究所 資料

No.1231 April 2011

2011年東日本大震災による港湾・海岸・空港の地震・津波被害に関する調査速報

Urgent Survey for 2011 Great East Japan Earthquake and Tsunami Disaster in Ports and Coasts

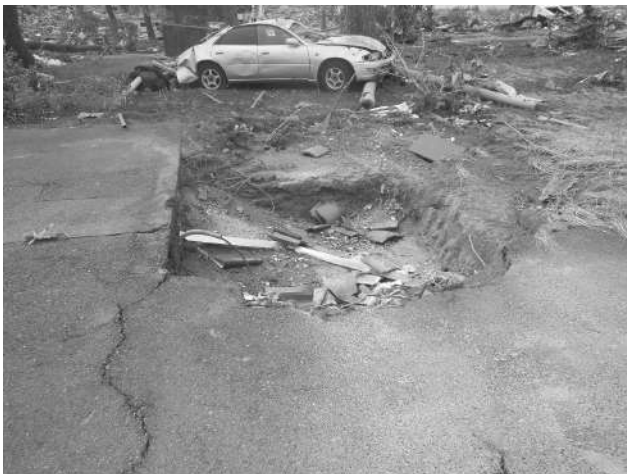
写真-2.2.2.1 相馬港の強震観測小屋跡
（東北地方整備局提供）
（平成23年3月25日撮影）

したところ、宮古港（宮古-G）と相馬港（相馬-G,GB）では津波の影響により強震計と観測小屋が根こそぎ流されていることが判った。写真-2.2.2.1に相馬港の強震観測小屋跡を示す。一方、八戸港（八戸-G,GB）、釜石港（釜石-G,GB）、仙台塩釜港（仙台港区）（仙台-G,GB）、小名浜港（小名浜事-G,GB）については、津波の影響により強震計が一旦は水没したことが確認されたが、メモリーカードを回収したところ、幸い本震記録および本震直後の余震記録が残されていた。写真-2.2.2.2～写真-2.2.2.4に現地調査時（2011

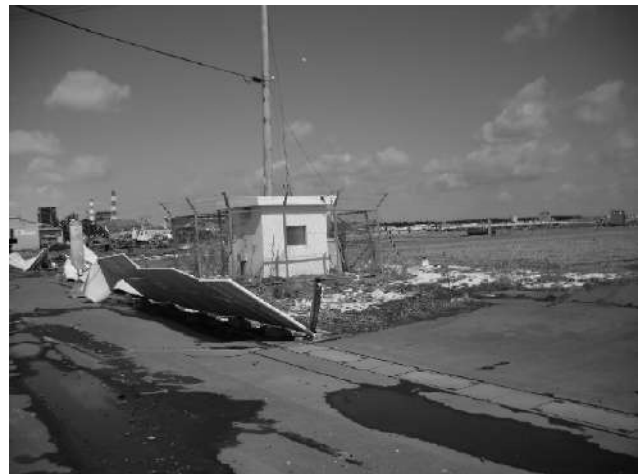
写真-2.2.2.2 八戸港の強震観測小屋
—地震後に津波を受けた様子—
（平成23年3月17日撮影）

年3月17日）の八戸港（八戸-G）の強震観測小屋の様子を示す。写真-2.2.2.2に示すように観測小屋周辺は津波による影響を受けており、写真-2.2.2.3に示すように観測小屋内部の高さ204cmの位置に痕跡線が存在していた。しかし、強震計の躯体内部はわずかに海水が浸入している程度であった（写真-2.2.2.4）。大船渡港については、強震観測小屋がやや小高い位置にあるため、津波の影響を免れた。

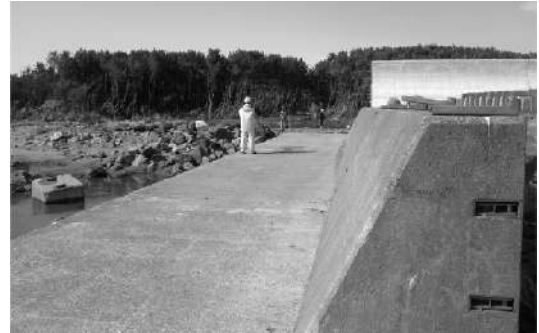
図-5.1.1.6に示した海岸林の正射画像（オルソ画像）（公表：国土地理院）を図-5.1.1.9に示す。海側の海岸林は同じ方向に倒れており、そこに数隻の漁船が捕捉されていた（図-5.1.1.10）。漂流物の民家への衝突などの被害が海岸林によって防がれている。図-5.1.1.11に示す護岸背後の地盤は護岸を越流した津波により洗掘されていたが、護岸本体には損傷は認められなかった。調査時

点（3月17日）では車両等の通行を可能にするための復旧工事により、その一部が埋め戻されていた。

図-5.1.1.11 護岸背後の地盤の状況

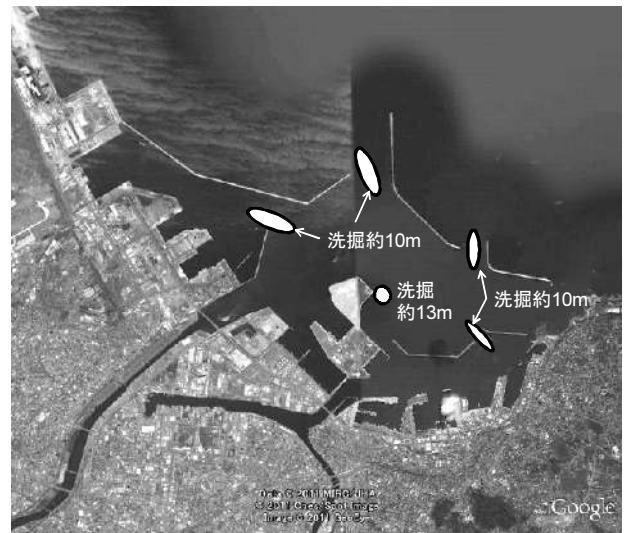
防波堤開口部が津波により洗掘されることは，平成15年十勝沖地震の際の釧路港などの報告がある．今回の津波により八戸港においても防波堤開口部では10m程度の洗掘があったことが，八戸港湾・空港事務所や海上保安部による水深測定の結果判明した（図-5.1.1.18）．さらに，港内ほぼ中央部にある埋め立て地（ポートアイランド）の角部においても約13mの洗掘が発生し，これに伴って埋立地を形成するスリットケーソンが転倒した．

図-5.1.1.18 八戸港における洗掘

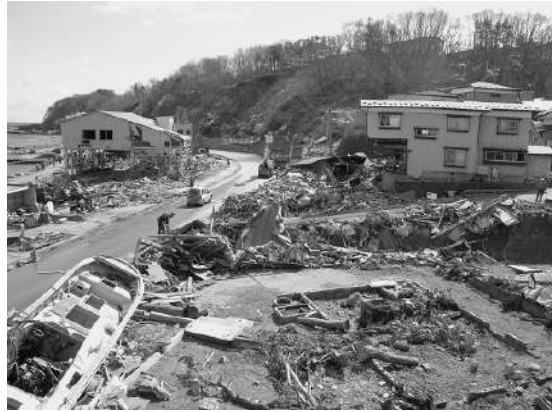
図-5.2.1.6 玉の地区の被災状況

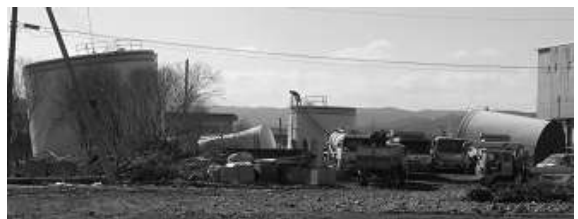
図-5.2.1.8 諏訪下地区のオイルタンクの被災

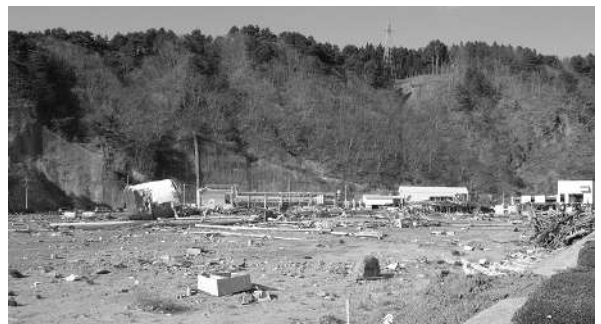
半崎地区の国家石油備蓄基地では、地上施設は大破していた（**図-5.2.1.9**）。しかし、地下にある備蓄基地からの油流出の被害は認められなかった。諏訪下地区のオイルタンク群との比較により、地下施設の長所が活かされたと考えられる。

図-5.2.1.9 半崎地区・国家石油備蓄基地の地上施設の被災

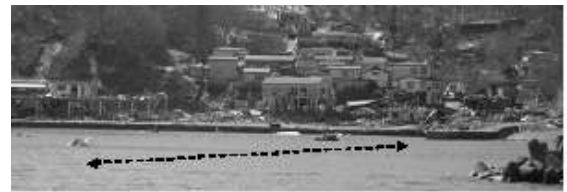
図-5.2.1.13 玉の脇防波堤の被災状況

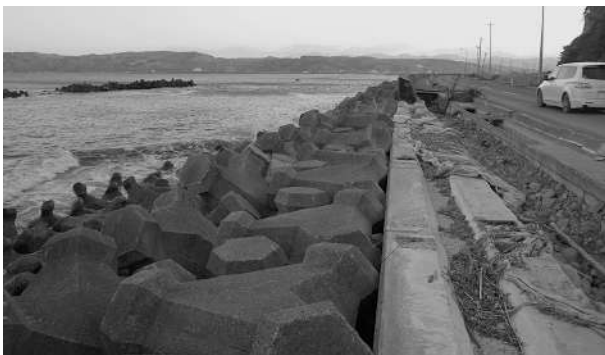
半崎地区の海岸護岸において、**図-5.2.1.11**に示すように消波ブロックには大きな変状は認められないがパラペットが陸側に飛ばされている箇所があった。沖にある離岸堤は若干の沈下があったように見えたが、天端は海面上に見えた。

図-5.2.1.11 被災した海岸護岸（上：陸側に飛ばされたパラペット，下：海側にある消波ブロックと離岸堤）

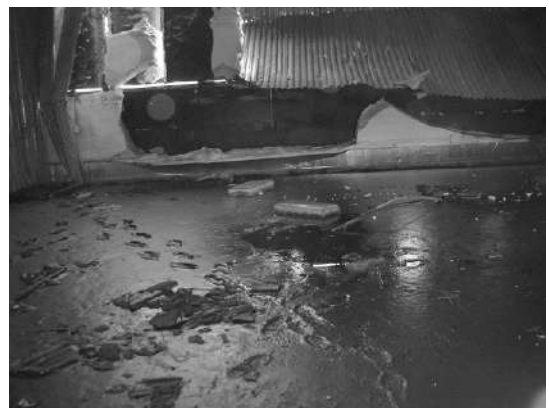
図-5.2.2.9 出崎埠頭上の建物1階床に堆積した泥

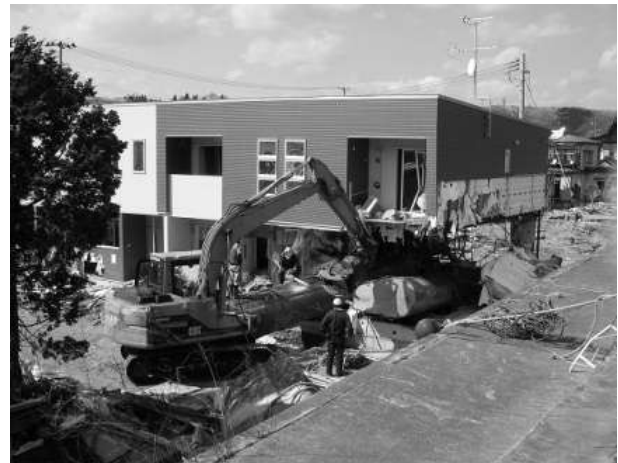
図-5.2.2.13 原木が衝突した建物

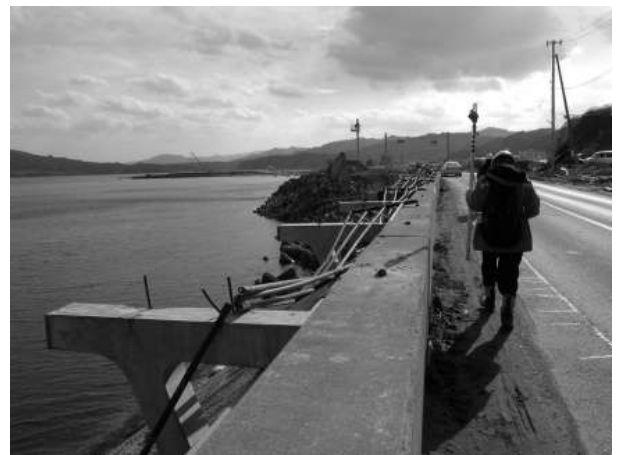
高浜地区では、15m以上の高さまで遡上した津波により、海面上約9mの高さにあった木造家屋も全壊した。さらに、海岸護岸上に床版を設けて造られた遊歩道は消滅し、床版は海あるいは陸に散乱していた（図-5.2.2.14）。さらに、防潮堤に設置されたアルミ製の陸間も変形していた（図-5.2.2.15）。また、同地区に隣接する藤の川海岸（図-5.2.2.16）では、砂浜域の地形変化量の詳細は不明であるが、大規模な砂浜の消失は生じていない。しかし、大量の木片等の打ち上げや、上記と同様に海岸背後の護岸法面部の決壊が生じていた。

図-5.2.2.14 高浜地区の被災した遊歩道

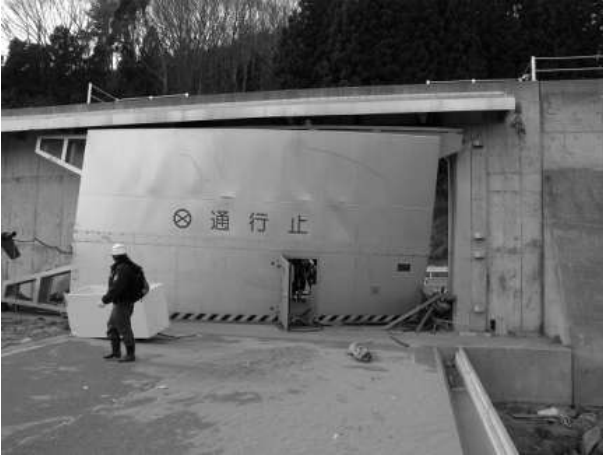
図-5.2.2.15 高浜地区の変形した陸閘

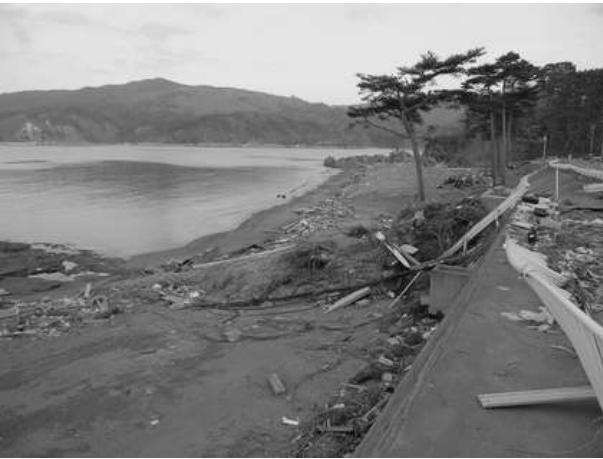
図-5.2.2.16 高浜地区における海岸の状況

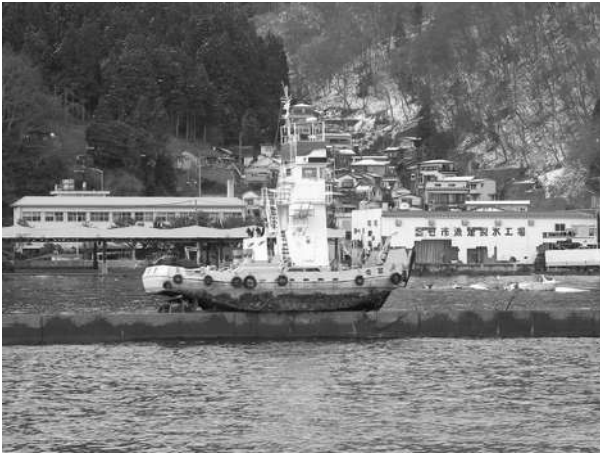
写真-5.2.3.4 波除堤に上がった小型船舶 (3月17日)

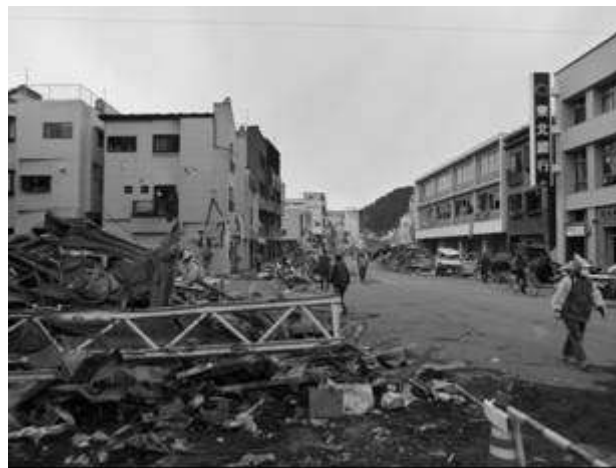
写真-5.2.3.9 1階から2階まで浸水した市街地 (3月17日)

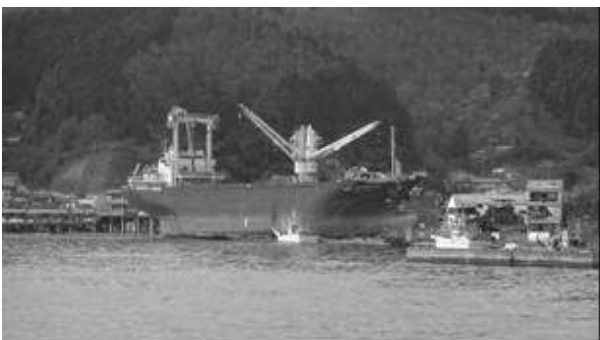
多くの船が地震直後に港外に出て行ったが、間に合わなかったものも少なくなかった。大型の船舶も津波によって漂流し、製鉄所の岸壁の上屋を壊すとともに（写真-5.2.3.6）に、座礁している（写真-5.2.3.7）。大平地区では石油タンクも浸水していたが、タンク自体の損傷は免れており、中の石油は利用可能な状態である。

写真-5.2.3.7 岸壁に乗り上げた船 (3月17日)

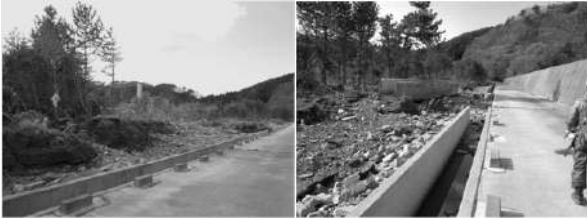
防波護岸の背後には、幅が約50mの松林があった。その海側の一部分において地面が洗掘され、松が陸側に倒れていた。さらにその前面にある側溝のコンクリートが内陸側に流出していた（写真-5.2.3.16）。周辺の海岸からの反射波と入射波の重合によりさらに局所的に津波が高くなり、背後地に影響を及ぼした可能性がある。

写真-5.2.3.16 東側の消波護岸背後の洗掘と倒れた松林

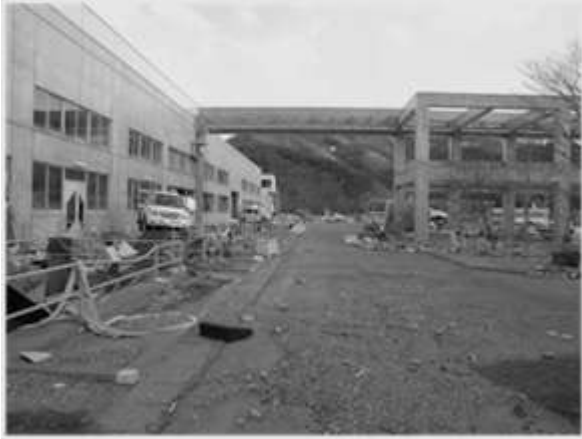
クリーンセンターの南側にある海洋バイオ研究センターでは、研究施設内の水槽が建物外に流出するなど大きな被害が発生しており、周辺には漂流した自動車や船舶等が打ち上げられていた（写真-5.2.3.17および5.2.3.18）。

写真-5.2.3.17 建物に衝突した自動車

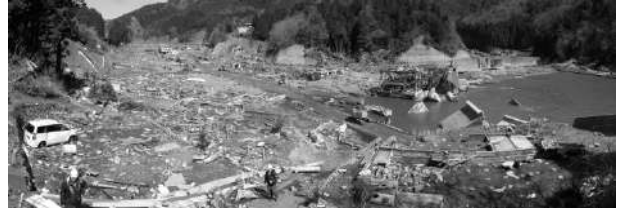
防潮堤で守られた山間にある居住地区が壊滅状態であった（写真-5.2.3.19）。居住地区は防潮堤により防護される形式となっていたが、防潮堤の一部が決壊し、壊れた堤体が陸側に倒れていた（写真-5.2.3.20）。さらに、決壊した部分の背後地盤は洗掘され、海とつながっていた。ただし、決壊した防潮堤は防護ラインの全体に及んでいるのではなく部分的である。写真-5.2.3.21において決壊部分の海側に避難用の階段が設置されており、この脇に陸閘が設置されていたと思われる。一方、その北側にある水門（写真-5.2.3.21の右側に写る防潮堤の開口部）やさらに北側にあつて湾の最奥部にある陸閘（写真-5.2.3.20の上に写る防潮堤の開口部）周りでは防潮堤に大きな損傷は認められなかった。

写真-5.2.3.19 両石地区の被災状況

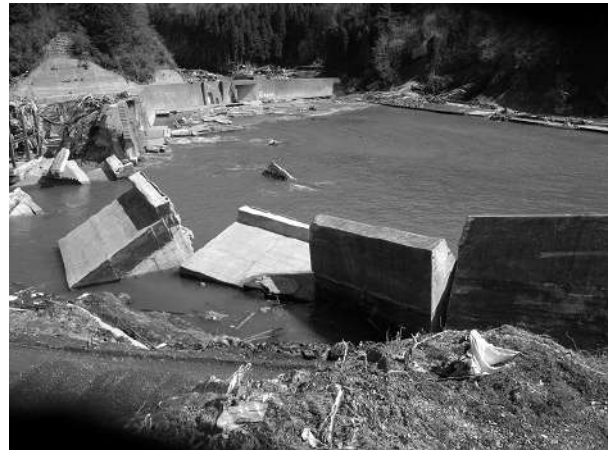
防潮堤の天端高は台帳によるとT.P.+12.0m（T.P. = D.L.+0.86m）であり、津波来襲時の推定天文潮位T.P.-0.5mを

考えると、16～17mの最大津波は防潮堤の天端上4m程度に達していたことになる。岩手県の平成15年度三陸北沿岸海岸保全基本計画・三陸南沿岸海岸保全基本計画・計画編によると、両石漁港海岸における堤防の現況天端高はT.P.+9.3mとなっており、この高さであれば津波は天端上6m以上にまで達したことになる。

写真-5.2.3.20 両石地区の被災した防潮堤

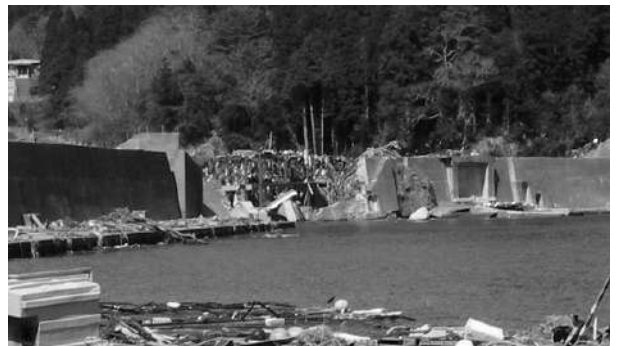
写真-5.2.3.21 両石地区の被災した防潮堤の遠景

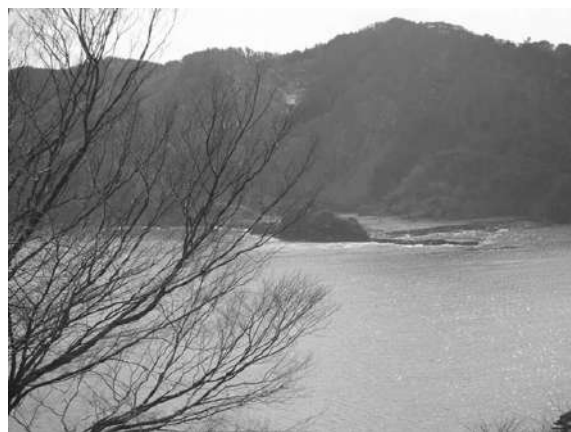
大船渡湾口防波堤は、ケーソンがマウンドから滑動転落していると思われる、基部の数箇所を除き目視で確認できなかった(写真-5.2.4.3)。前述したように津波来襲時にビデオで撮影されており、釜石港と異なり比較的早い段階で破壊が進んだために、残念ながら防波堤の津波低減効果は限定的であったと思われる。

写真-5.2.4.3 湾口防波堤位置(3月18日)

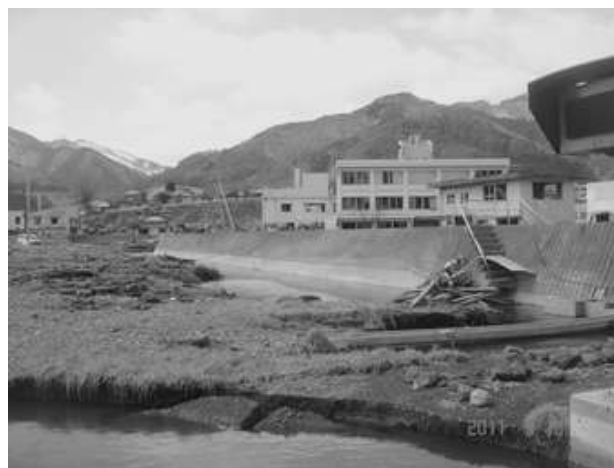
写真-5.2.4.4 防潮堤の洗掘

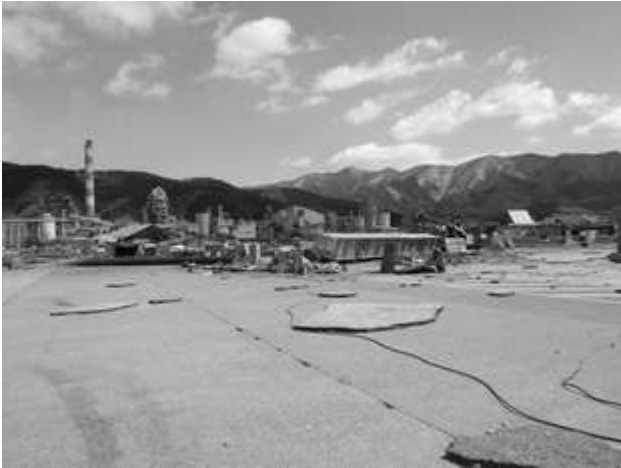
写真-5.2.4.5 防潮堤のゲートの流出 (3月18日)

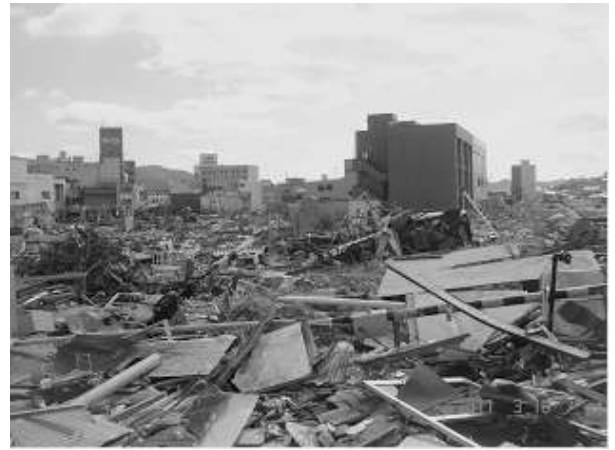
茶屋前地区の西側には、大船渡駅があり市街地が広がっている。ここでは10m程度の津波により大きな被害が発生しており、木造の建物はほとんどが壊滅的な被害となっている(写真-5.2.4.8と写真-5.2.4.3)。ただし、西側に行くほど地盤が高くなっており、先述した大船渡保育所付近では、浸水しただけで破壊を免れている。

写真-5.2.4.8 大船渡駅周辺の被害 (駅北の踏切から)

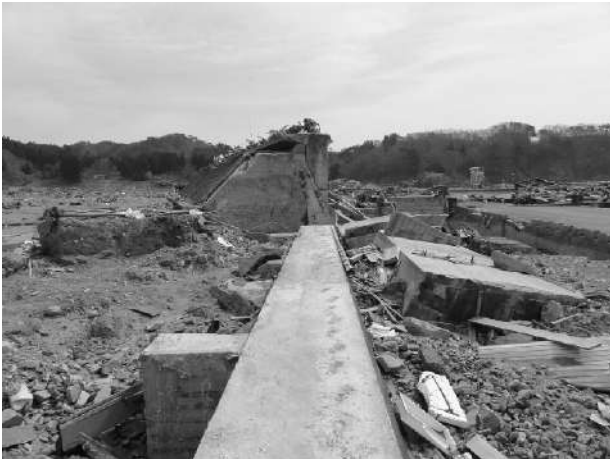
図-5.2.5.2で示す点線部には、防潮堤があり、その転倒ならびに消波ブロックの飛散が認められた。防潮堤は、写真-5.2.5.2で示すようにほとんどの防潮堤が海側に転倒していた。すなわち、押波時は転倒せず、引波時に

転倒したものと考えられる。背後から支えられた構造であり、打継ぎ部に鉄筋がなかったことから、引波には弱い構造である。

写真-5.2.5.2 防潮堤の転倒（右が海側）

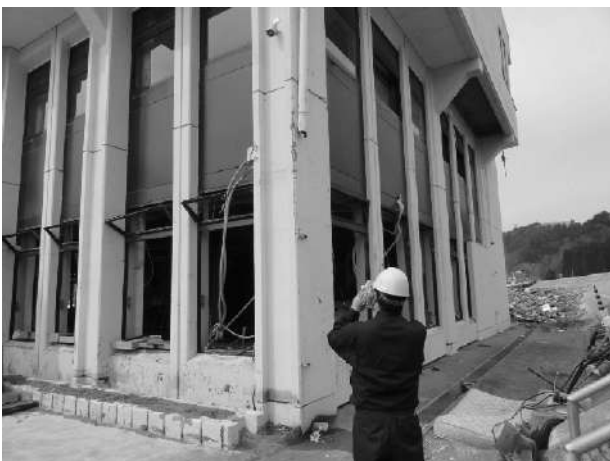
第二線の防潮堤は、本体部はほとんど被害がなく、防潮堤の直背後の建物では、7.79m と低い浸水深（この数字からわかる浸水深を示すのがよい）になっていた（写真-5.2.5.3）。ただし、これは、あくまでも防潮堤に面した面についた痕跡高であり、側面では、およそ1階の天井程度であったため、実態としては3m程度の浸水深（あるいはこの数字から推定される浸水深を示すのがよい）であったと考えられる。しかし、3m程度では家屋が流されるため、ほぼ全損に近い形で図-5.2.5.2内の建物が被害を受けたと考えられる。（前にも意見を書いた通り、3mの浸水深と7.79mの浸水深が同じものであると言っているのかいなのかが分からないような記述となっており、不適切である。）

写真-5.2.5.3 第二防潮堤の背後の建物

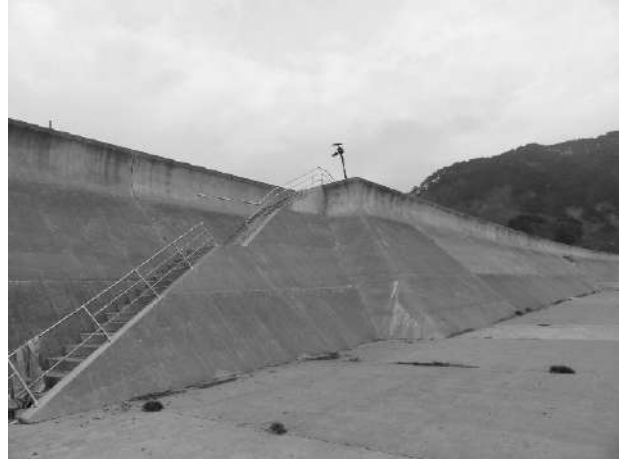
一方で、防潮堤（海面から10m程度、陸地からは7.5m程度）の背後の地域では、道路に面した浜小屋と呼ばれる漁具用の物置が越流した津波によって流され、その背後の家屋も流されていた。防潮堤は一部破壊されていたものの、ほとんど問題なかった。防潮堤の扉も破壊され、非常に強い津波が作用したと考えられるが、防潮堤により、津波力の勢いが抑えられたことがわかる。

写真-5.2.5.9 防潮堤の様子

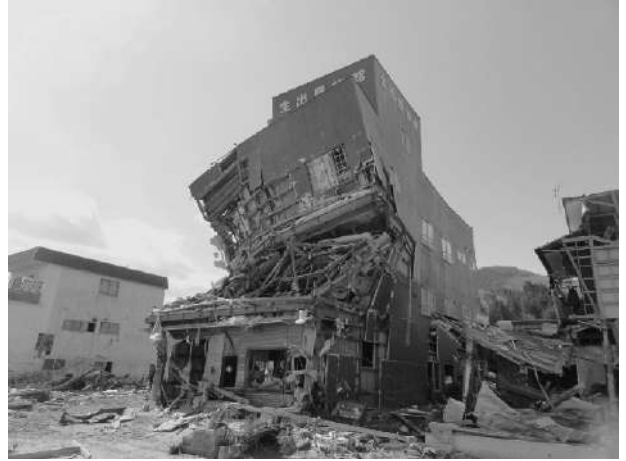
また、写真-5.3.2.6は、漂流した船舶のおおたと考えられる道沿いにあった鉄骨造の建物である。船舶が流れに曲がり切れずに側面が衝突したものと見える。

写真-5.3.2.6 漂流した船の通った道沿いにあった鉄骨3階建ての建物 (2011年3月28日撮影)

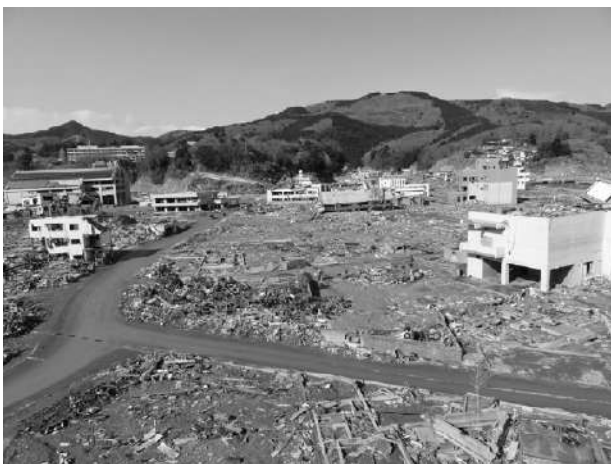
写真-5.3.4.4は、女川病院から見た被災後の市街の様子である（図-5.3.4.2の①の方向）。大きな建物しか残っていないことがわかる。

写真-5.3.4.4 女川病院から見た被害の様子①
（2011年4月9日に撮影）

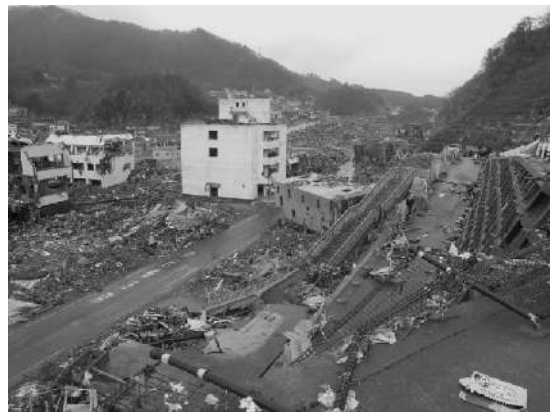
写真-5.3.4.10 女川病院から見た被害の様子③(3)
(2011年4月9日撮影)

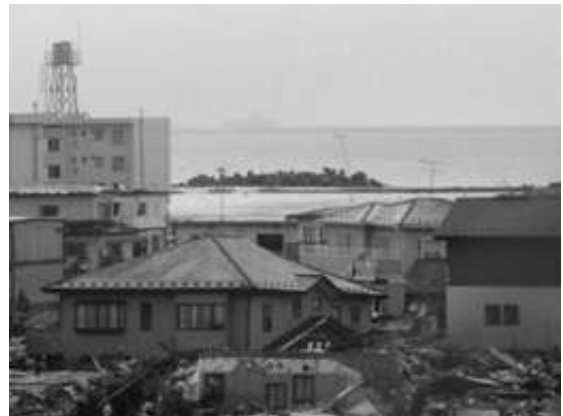
石巻港の港外北側では，がれきのため海岸には到達できなかったため浸水高は測定できなかったが，遠方高台からの目視では，離岸堤群の内の2基は少なくとも大きく被災しているようには見えなかった（写真-5.3.5.4）。

写真-5.3.5.4 離岸堤（2011年3月16日撮影）

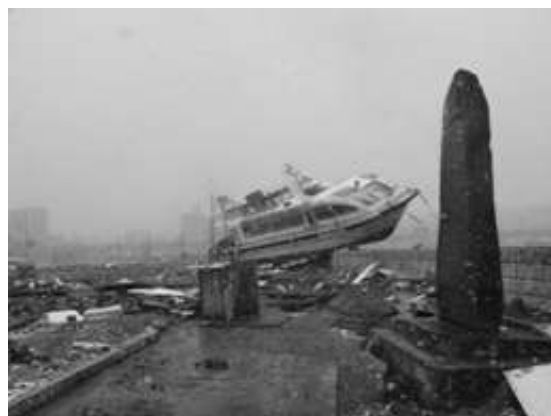
調査地点周辺の建物に大きな損傷は見られなかったものの、船舶やトラック、車などが多数漂流していた。

写真-5.3.6.1 西埠頭観光栈橋周辺の様子
（2011年3月17日撮影）

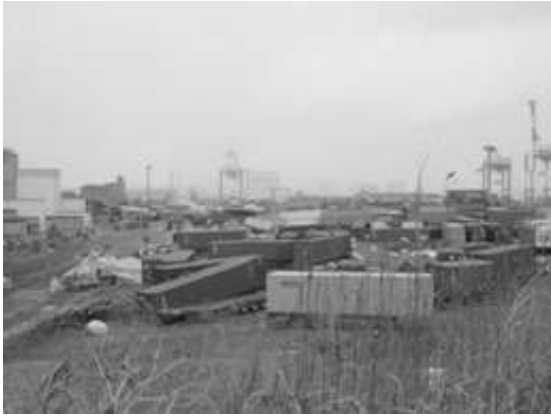
写真-5.3.7.3 高砂埠頭におけるコンテナ散乱の様子 (2011年3月17日撮影)

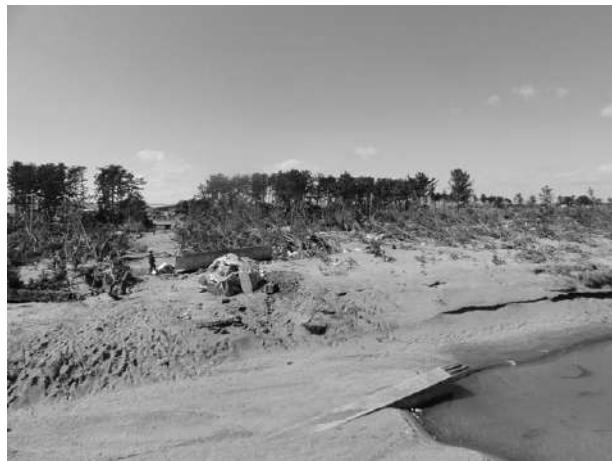
護岸背後で大規模な洗掘（深さ約 2m，岸沖方向幅約 25m）が生じており，それにより，護岸が壊れていた（写真-5.3.8.3，5.3.8.4）．また，松林の多くが陸側に倒壊していた（写真-5.3.8.5，5.3.8.6）．

写真-5.3.8.5 砂浜背後の松林と砂丘および洗掘孔（図中右）（2011年3月18日撮影）

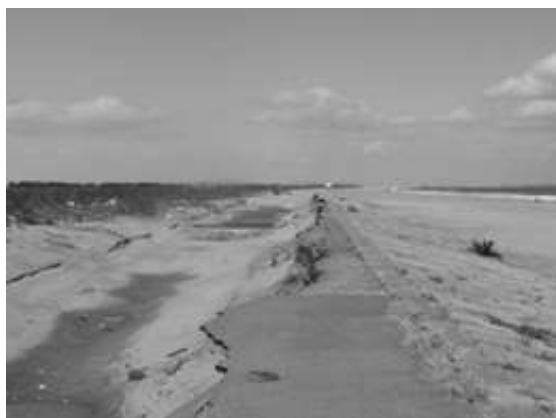
写真-5.3.8.3 護岸とその背後の洗掘（北側）（2011年3月18日撮影）

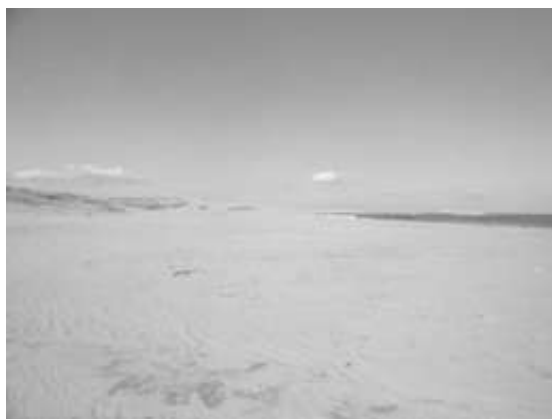
砂浜は，護岸前面まで一様勾配斜面となっていた（写真-5.3.8.7）．通常の砂浜は，汀線から風波の遡上地点までは一様勾配斜面であり，それより陸側はしばらく水平となっていることが多い．護岸を越える津波の通過によって，そのような地形がならされて一様勾配斜面になったと考えられる．ただし，津波前の地形は不明であるものの，護岸前面での土砂移動量や護岸を越えての土砂移動量は小さいと考えられる．

写真-5.3.8.7 護岸前面の砂浜（2011年3月18日撮影）

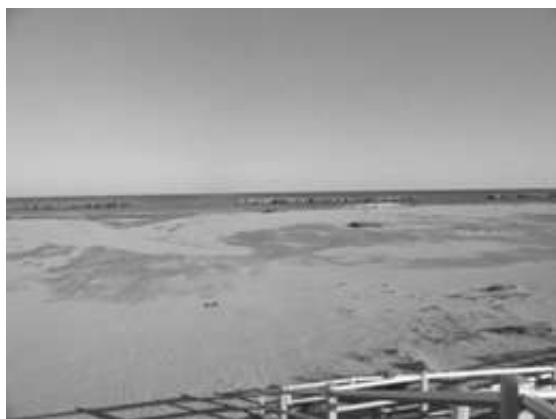
離岸堤のブロックは飛散しておらず，安定している様子であった（**写真-5.3.8.10**）。

写真-5.3.8.10 離岸堤（2011年3月18日撮影）

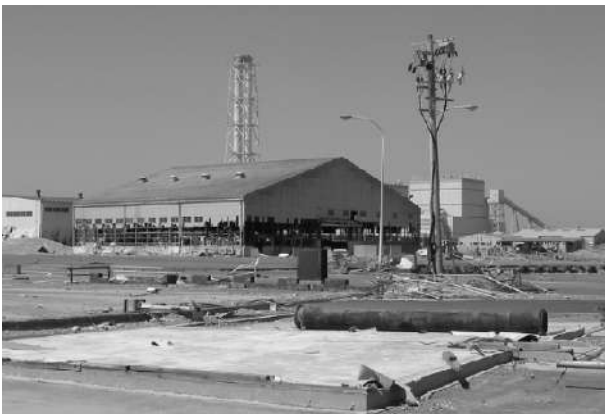
相馬港内では第1埠頭および第2埠頭では浸水深が6~7mとなった。痕跡を調べた岸壁のすぐ背後の建物だけでなく、第1埠頭の石炭サイロからさらに約150m内陸にある上屋でも図-5.4.1.6に示すように四周の壁が同じ高さまで抜けていた。さらに、図-5.4.1.7に示すように、松川漁港背後では、鉄筋コンクリート造の建物は、全壊には至らなかったが、浸水した部分は大きく破損していた。

図-5.4.1.6 第1埠頭奥の上屋の被災状況

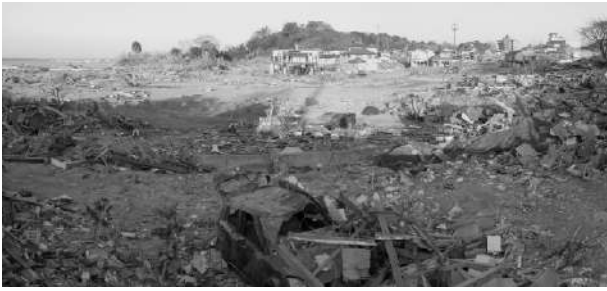
図-5.4.1.10 原釜尾浜海岸奥の被災状況

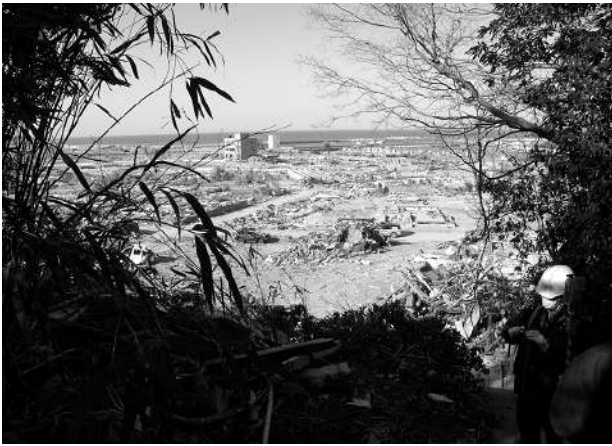
図-5.4.1.11 釣師浜漁港奥の被災状況（その1）

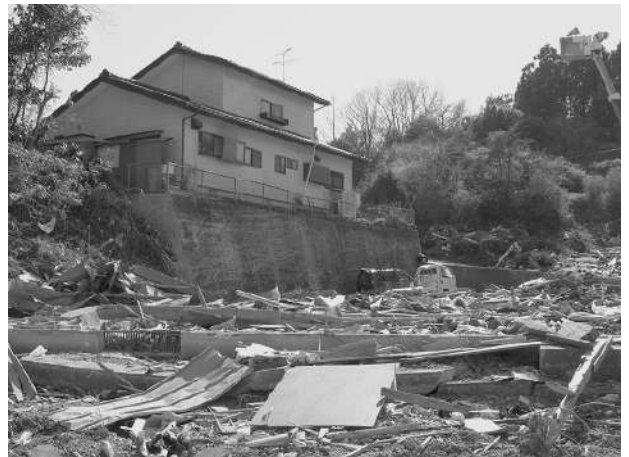
図-5.4.1.12 釣師浜漁港奥の被災状況（その2）

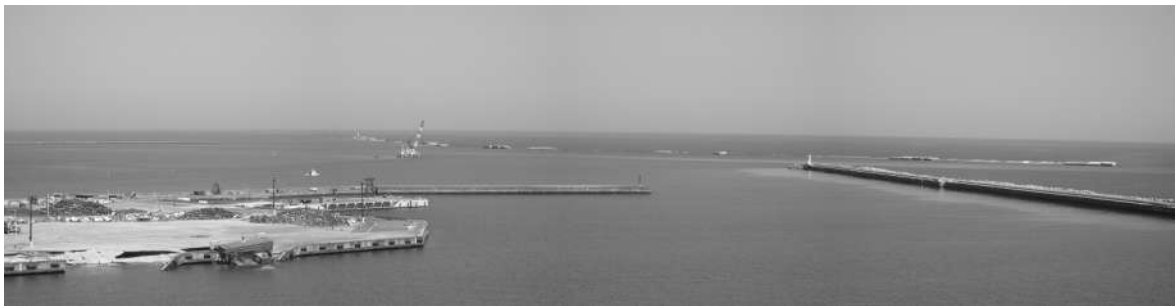
相馬港の沖防波堤は、総延長 2,730m のうち北側の堤頭部から4函を除いてすべてのケーソンが滑動し、港内側に傾斜またはマウンドから転落して水没していた(図-5.4.1.14)。また、防波堤前面の消波ブロックも移動し、ほとんどが水面下に没した状態となっていた。一方、沖防波堤よりも港内側にある北防波堤および南防波堤はほとんど被災していない。これは、沖防波堤による津波低減効果があったためと推察される。また、沖防波堤背後の航路や泊地などにおいて、津波による大規模な洗掘が生じていた。

図-5.4.1.13 沖防波堤の被災状況

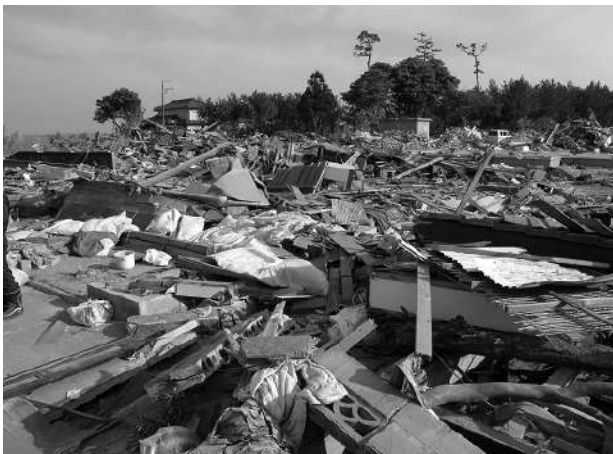
図-5.4.2.8 兎渡路の被害状況

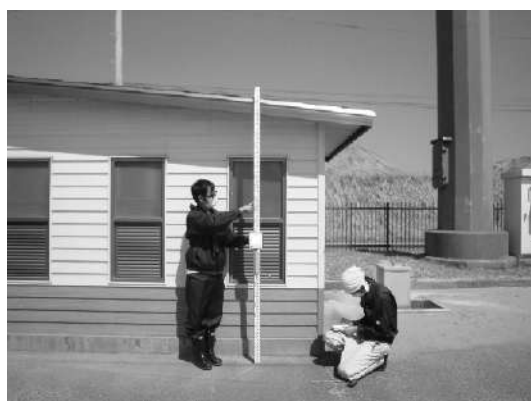
写真-5.5.3.3 ケーソンヤード(公衆トイレ)の泥水痕跡

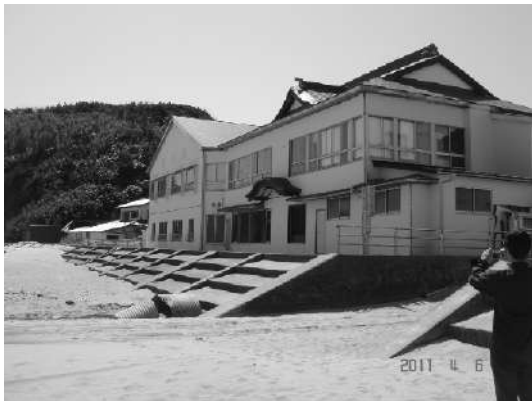
阿字ヶ浦海岸背後の建物では、液状化によって大きな被害が生じていたけれども、津波による被害は見られなかった(写真-5.5.3.8)。

写真-5.5.3.8 阿字ヶ浦海岸背後の旅館

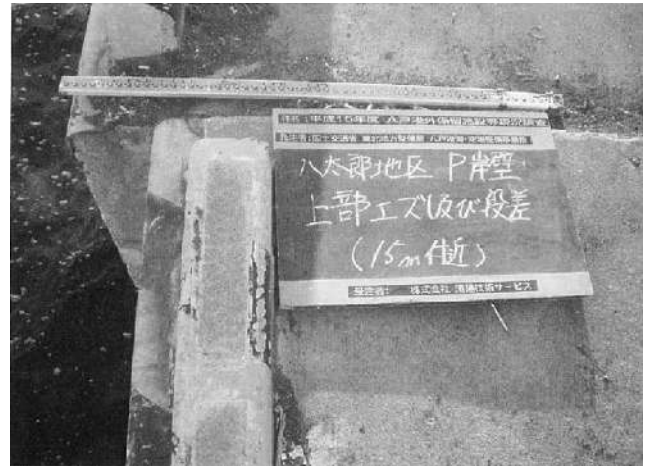
本岸壁は昭和63年度から平成4年度にかけて整備された水深-12.0mの重力式岸壁である。本岸壁の法線においては、最も先端（東側）の堤体と、その一つ手前の堤体の間に20cmの出入りがあることが、平成15年度の点検報告書（八戸港湾・空港整備事務所，2004）に記載されている（写真-6.1.1.1）。今回、同一箇所の状況を確認した結果、出入りの大きさに全く変化は認められず20cmであった（写真-6.1.1.2）。これ以外の箇所では法線の出入りは認められなかった（写真-6.1.1.3）。これらのことから、今回の地震による堤体の移動は無かったと見ることができる。

写真-6.1.1.1 八太郎地区 P 岸壁の法線の出入り
(八戸港湾・空港整備事務所，2004)（平成15年度撮影）

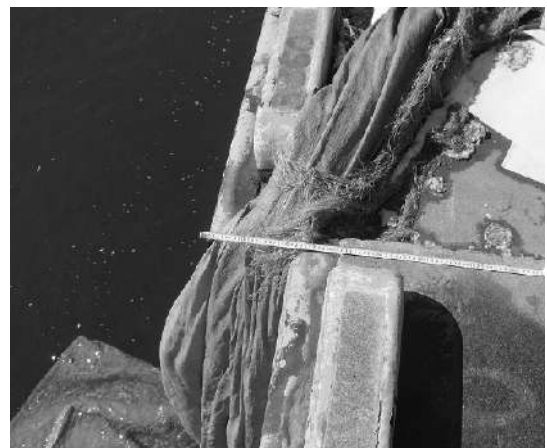
写真-6.1.1.2 写真-6.1.1.1と同一箇所の今回の状況
(平成23年3月17日撮影)

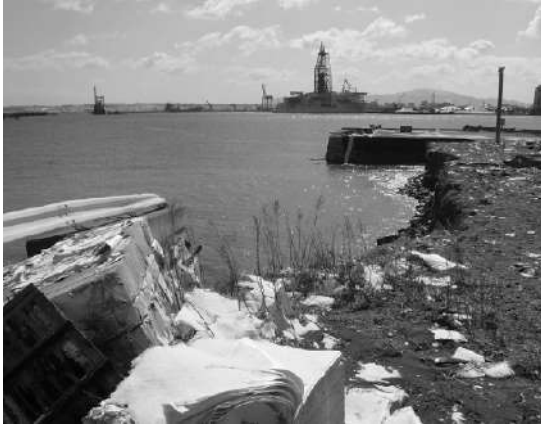
海側に転倒・流出したことが顕著な被害として挙げられる（写真-6.1.1.4）。この被害は局所的であり、ここだけ

写真-6.1.1.4 八太郎地区P岸壁
—取り付け部護岸の流出—
(平成23年3月17日撮影)

が地震動の影響を大きく受けたと考えることは不自然であるから、この被害は地震動によるものとは考えにくい。周辺ではソーラスのフェンス、ガードレール等が軒並み津波の引き波による被災を受けていたことから、ブロックの転倒も津波の引き波によるものと考えられる。

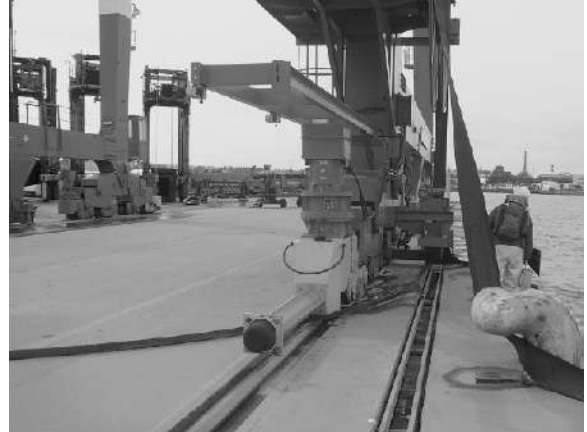
写真-6.1.1.6 八太郎地区J岸壁
—津波による被害を受けたクレーンの走行装置—
(平成23年3月17日撮影)

本岸壁は平成8年度から平成12年度にかけて整備された水深-13.0mの重力式岸壁である。本岸壁においても、地震によると見られる損傷は全く見られなかった（写真-6.1.1.5）。ガントリークレーンも走行装置を除けば健全であるように見え、レールの屈曲等も全く見られなかった。ただし、クレーンの走行装置の一部が、おそらくは津波による漂流物のため、損傷していた。具体的には、写真-6.1.1.6に示す走行装置の一部が折れて漂流し、コ

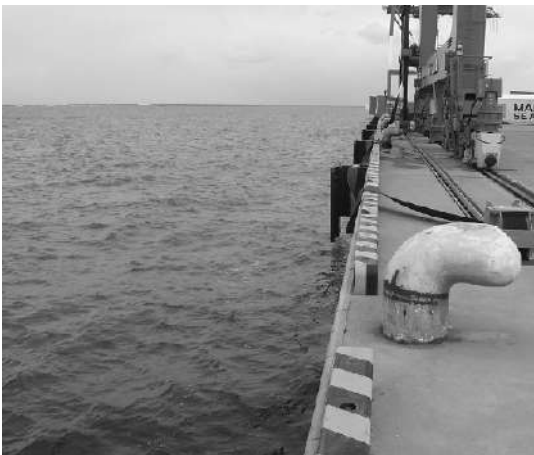
写真-6.1.1.5 八太郎地区J岸壁の法線の状況
(平成23年3月17日撮影)

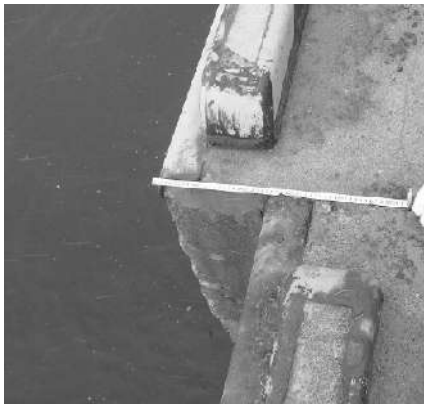
本岸壁は昭和63年度から平成2年度にかけて整備された水深-7.5mの重力式岸壁である。本岸壁の法線上においては、最も先端（東側）の堤体と、その一つ手前の堤体の間に25cmの出入りがあることが、平成15年度の点検報告書（八戸港湾・空港整備事務所、2004）に記載されている（写真-6.1.1.8）。今回、同一箇所を確認した結果、出入りの大きさに全く変化は認められず25cmであった（写真-6.1.1.9）。これ以外の箇所では法線の出入りは認められなかった（写真-6.1.1.10）。これらのことから、今回の地震による堤体の移動は無かったと見ることができる。

写真-6.1.1.9 写真-6.1.1.8 と同一箇所の今回の状況
(平成 23 年 3 月 17 日撮影)

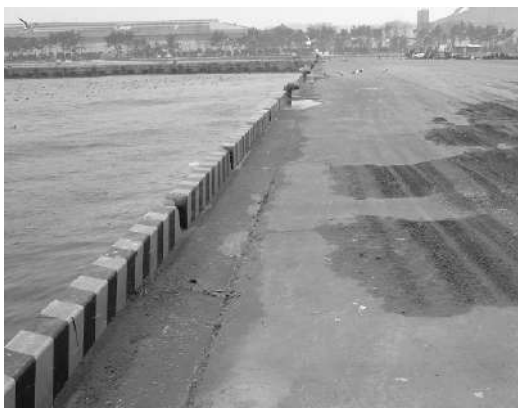
写真-6.1.1.10 八太郎地区L岸壁の法線の状況
(平成 23 年 3 月 17 日撮影)

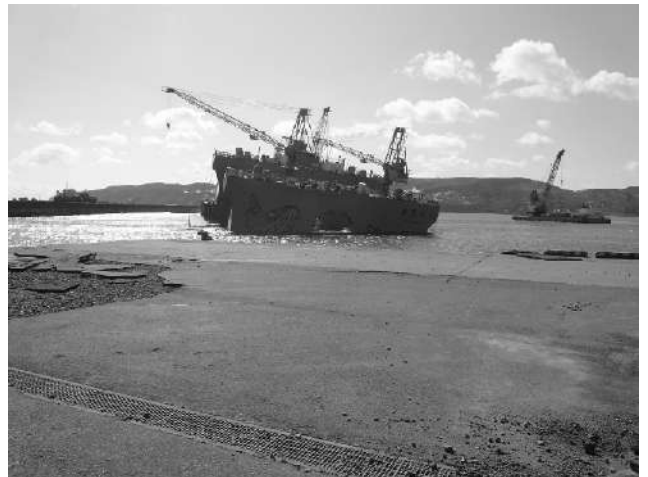
写真-6.2.1.6 諏訪下地区岸壁 (-10m)
—流出したフローティングドック—
(平成23年3月18日撮影)

後者の上部工の損傷については、流出したフローティングドック（写真-6.2.1.6）が係留されていたブロックに該当することから、フローティングドックの衝突による可能性が考えられる。

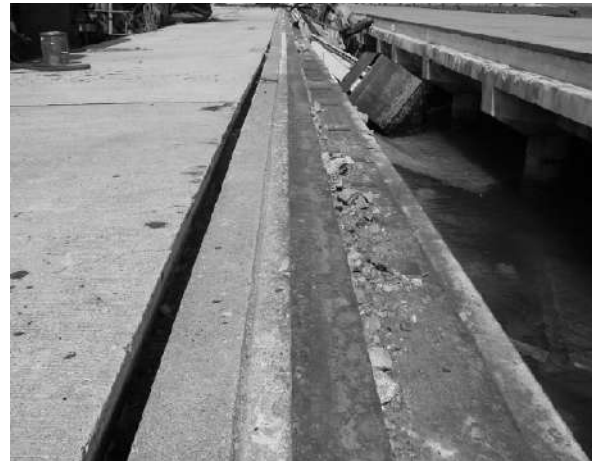
写真-6.2.1.14 諏訪下地区栈橋 (-7.5m)
—コンクリート舗装と土留め壁の間の開き—
(平成23年3月18日撮影)

土留めの前だしはわずかであったが、栈橋の南端でコンクリート舗装と土留め壁の間に比較的大きな開きが生

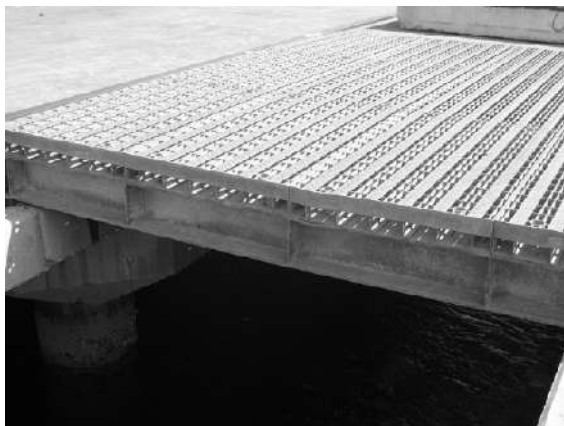
本栈橋においては、渡版の大部分が津波により飛ばされている（写真-6.2.1.11）。また、落下した渡版の影響で、鋼管杭の防食工（モルタル被覆+FRPカバー、図-6.2.1.3に示す）が多数（確認できたもので11本）損傷している。中には鋼管杭表面が露出している杭もある（写真-6.2.1.12）。わずかに残っている渡版はグレーチング式のものが多かった（写真-6.2.1.13）。これは、グレーチング式の採用により津波による揚圧力のある程度は軽減できることを示唆している。

写真-6.2.1.13 諏訪下地区栈橋 (-7.5m)
—津波で飛ばされなかったグレーチング式の渡版—
(平成23年3月18日撮影)

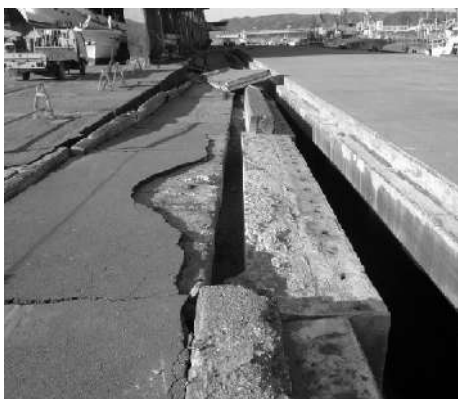
一方、写真-6.2.1.17は栈橋中央付近(魚市場付近)において南から北を望んだものであるが、土留めが大き

写真-6.2.1.17 諏訪下地区栈橋 (-6.0m)
—栈橋背後の土留めの前出し—
(平成 23 年 3 月 18 日撮影)

く海側に傾斜している。水平変位は最大で 1.5m 程度であった。土留めの海側への傾斜は地震時によく見られる被災形態であることから (例えば南他, 1997; 菅野他, 2007), 地震の揺れによる被害であると判断される。ただし, 栈橋の法線に出入りは認められなかった。なお, 本施設の周辺地盤は-25m~-30m まで砂, シルト, 粘土が互層をなし軟弱な地盤であるが, -10m 付近のシルト層の N 値は 10~30 と比較的大きい (図-6.2.1.5) (運輸省港湾局他, 1968)。

被害の過程としては, 先ず, 地震時に土留めが傾斜して渡版にもたれかかり, 津波で渡版が飛んだ結果支えを失って前方に傾斜したものと考えられる。ただし, 既往の栈橋被害との違いも認められる。1995 年兵庫県南部地震の際, 神戸港高浜栈橋では, 前方に移動した土留めが渡版を介して栈橋を押し出したため, 栈橋杭に損傷が生じた (南他, 1997)。2005 年福岡県西方沖の地震の際, 須崎埠頭東側栈橋 (-11m) では, 前方に移動した土留めが同じように栈橋を押し出す可能性があったが, この時は土留め上部工に損傷が生じたため, 栈橋に力が伝達されず, 栈橋本体には目立った損傷が無かった (菅野他, 2007)。津波で渡版が飛ばされた今回の事例を併せ, 三者三様である。

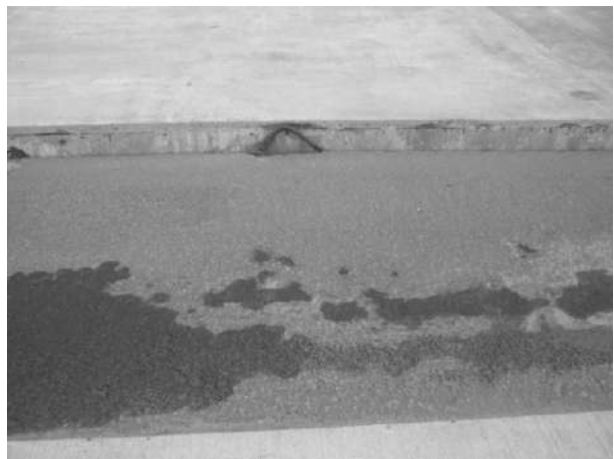
写真-6.2.2.4 背後との段差（10cm程度）

写真-6.2.2.1～写真-6.2.2.6に、須賀地区岸壁(-11m)の状況を示す。写真-6.2.2.1～写真-6.2.2.3に示すように、岸壁前面、岸壁法線およびケーソン上のエプロンに異状は見られなかった。ただし、写真-6.2.2.4に示すように、エプロンとケーソン背後に10～20cm程度の段差

（背後が低い）が見られた。完成して間もない施設であり、背後の地盤沈下が大きくなることが予測されたが、本体構造が合成版式ケーソンであり、ケーソン後部のフーチングが長いため、ケーソン背後の地盤沈下が小さくなったものと推察される。

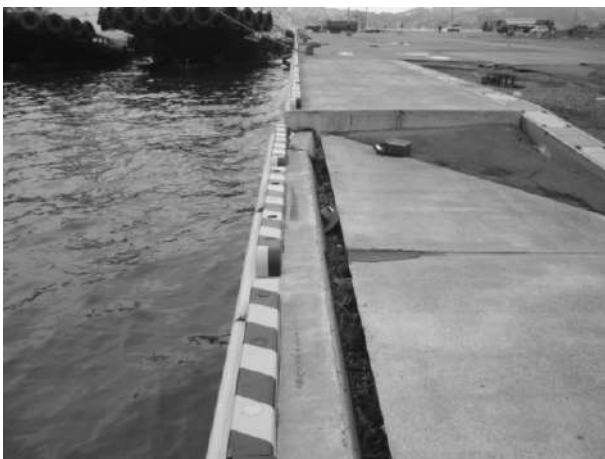
写真-6.2.2.5 湾奥側取付部との境界付近

また、湾奥側の取付部はブロック積構造であることから、写真-6.2.2.5に示すように、法線が前面に移動し（20cm程度）、エプロンで20cm程度の沈下が見られた。

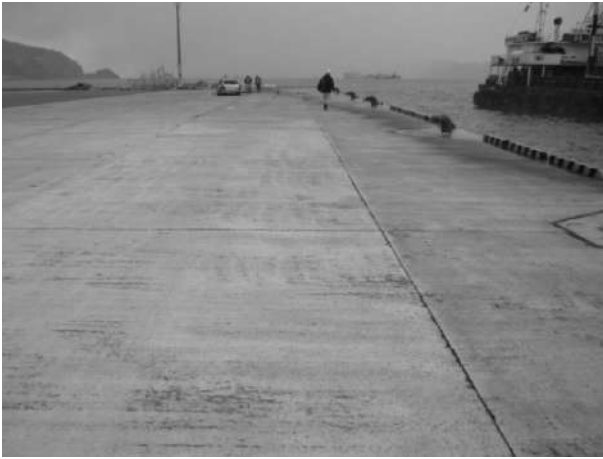
写真-6.2.2.9 エプロンの状況（異状なし）

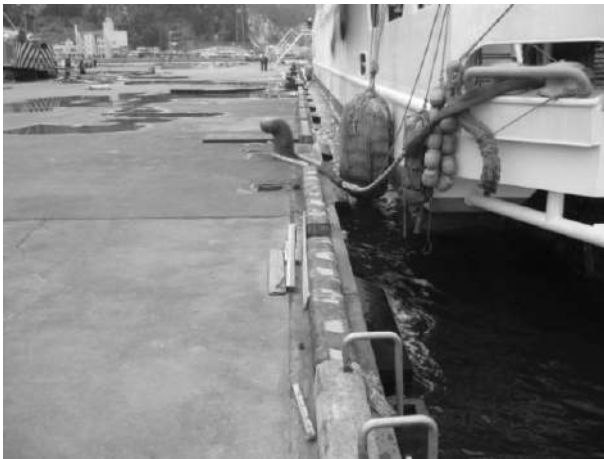
写真-6.2.2.11 岸壁法線の状況 (異常なし)

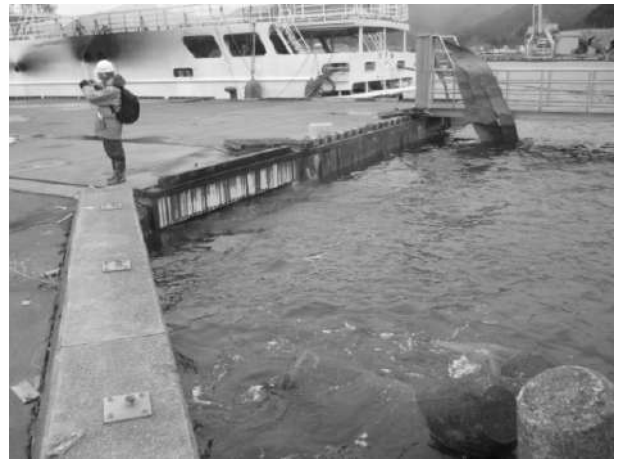
写真-6.2.2.12 栈橋端部の状況 (異常なし)

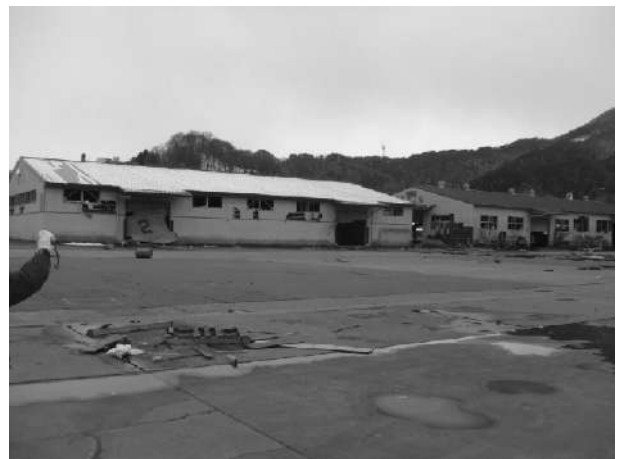
写真-6.2.2.14 県営上屋の状況

本施設の背後には県営上屋があるが、写真-6.2.2.14に示すように、大規模な損傷が生じていたが、おそらくは津波により損傷したものと推測されるため、地震動に

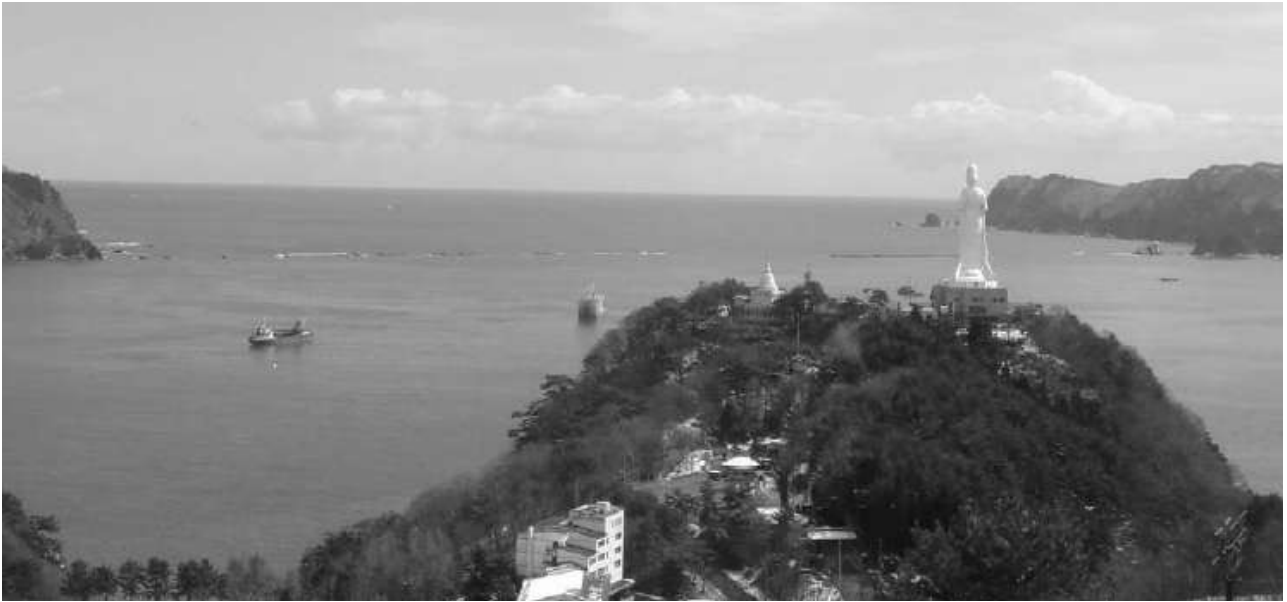
写真-6.2.2.15～写真-6.2.2.17のように、北堤および南堤ともに大きく被災している。南堤の22函のケーソンのうち、開口部側から10函はほとんど移動していなかったが、それよりも陸側のケーソンについては水没し

写真-6.2.2.15 釜石港湾口防波堤の全景（被災後）

ていた。北堤の44函については、一部原形をとどめていたが、ほとんどのケーソンが移動あるいは水没していた。これらは、津波によって被災を受けたものと推測され、地震動によってどれほどの被災を受けていたのかは現時点では判断できない。

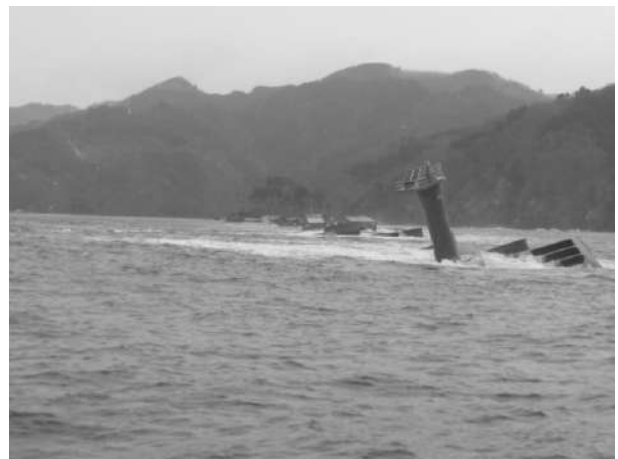
写真-6.2.2.17 北堤の状況

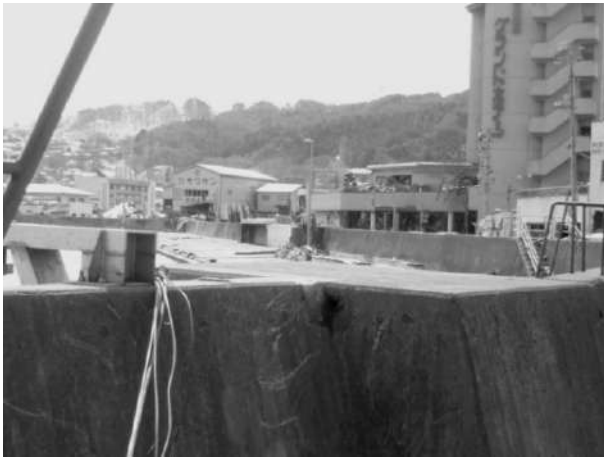
また、須賀地区の防潮堤については、写真-6.2.2.18～写真-6.2.2.19に示すように、バラベットの傾斜・移動・転倒といった変状は見られず、ほとんど健全な状態であった。海側の水叩き部の舗装が剥がれているが、これは、地震動によって舗装にひび割れ等が発生し、その後の津波による揚圧力によって剥離したものと考えられる。

写真-6.2.2.18 防潮堤（須賀地区）の状況

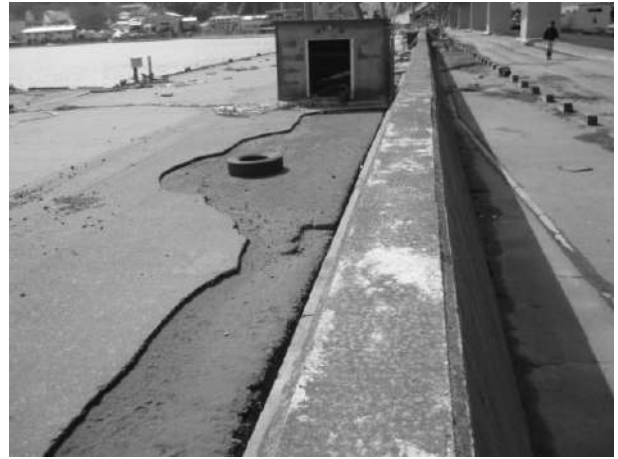
写真-6.2.2.19 防潮堤（須賀地区）の状況

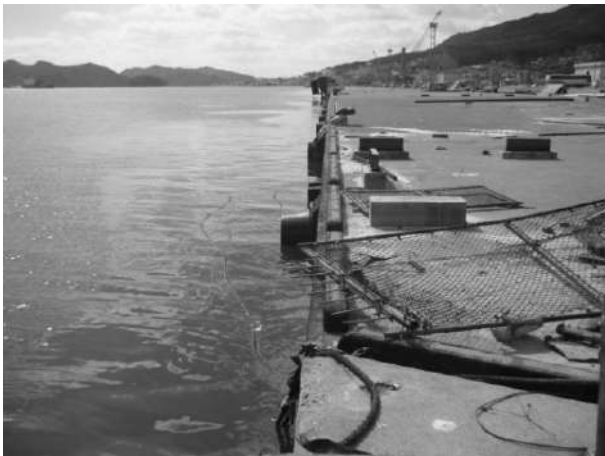
写真-6.2.3.1 栈橋法線の状況 (異状なし)

写真-6.2.3.1～写真-6.2.3.4に、野々田地区栈橋(-7.5m)の状況を示す。写真-6.2.3.1に示すように、栈橋法線には異状は見られなかった。ただし、建設当時

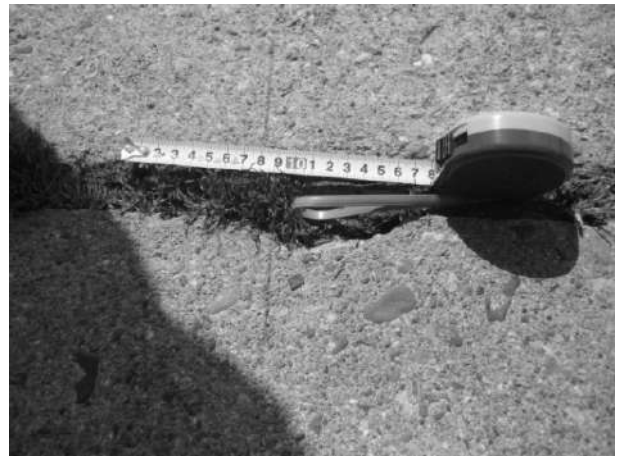
写真-6.2.3.2 栈橋ブロック間の相対ずれ

から側方流動などの懸念があり、栈橋上部工上のエプロンにおいて、写真-6.2.3.2に示すように栈橋本体の移動をモニタリングしていたようである。ブロック間の相対変位などから、今回の地震動によって栈橋本体が前面に数mm程度移動していたと推測される。また、写真-6.2.3.3に示すようにエプロン背後で10cm程度の沈下が発生していた。また、写真-6.2.3.4に示すように、部分的に鋼製の渡版が外れていたが、これは、津波による揚圧力によって外れたものと推測される。

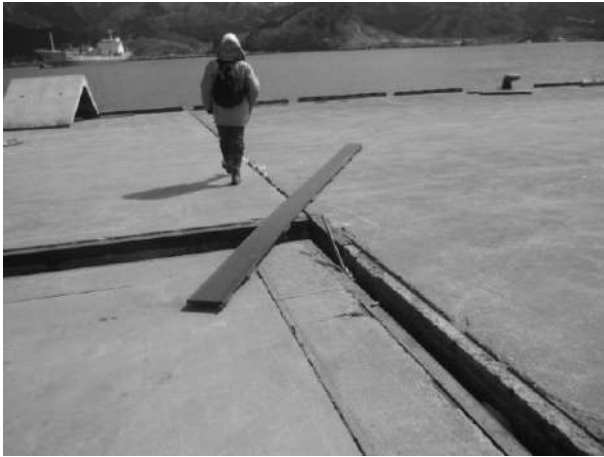
写真-6.2.3.3 背後との段差

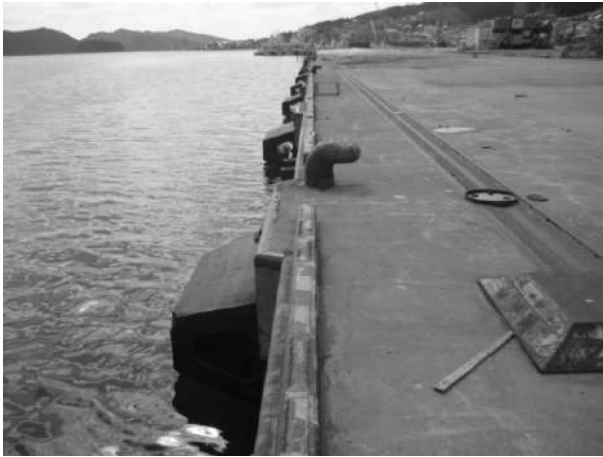
写真-6.2.3.5～写真-6.2.3.8に、野々田地区栈橋(-13m)の状況を示す。写真-6.2.3.5に示すように、栈橋本体の変状はまったく見られなかった。写真-6.2.3.6に示すように、エプロン背後で20cm程度の段差が見られたが、今回の地震で10cm程度の背後沈下が生じていたものと推測される。

写真-6.2.3.5 栈橋法線の状況（異状なし）

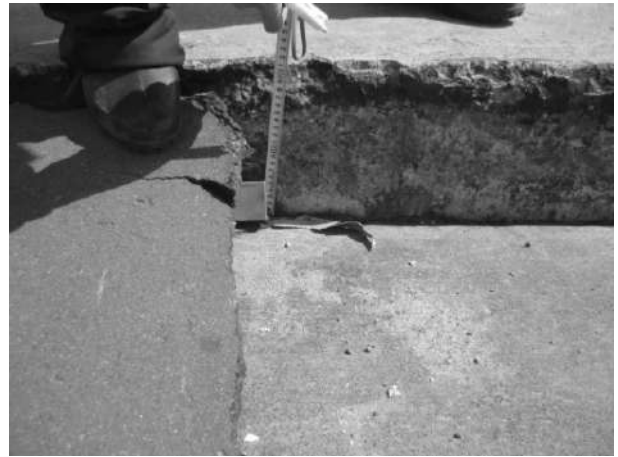
写真-6.2.3.6 背後との段差

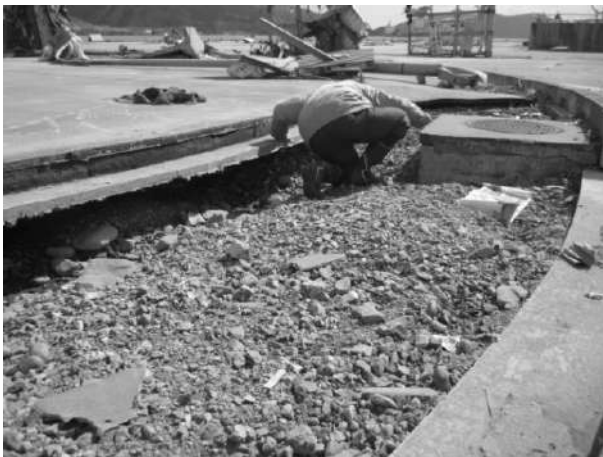
ヤードについては、コンクリート舗装は多少の変状が見られたものの、使用に支障はない。写真-6.2.3.7に示すように、舗装が剥がれている箇所において、エプロン

写真-6.2.3.7 背後地のエプロン下の状況

下を目視確認したところ、液状化の発生は確認できず、空洞化も生じていなかった。

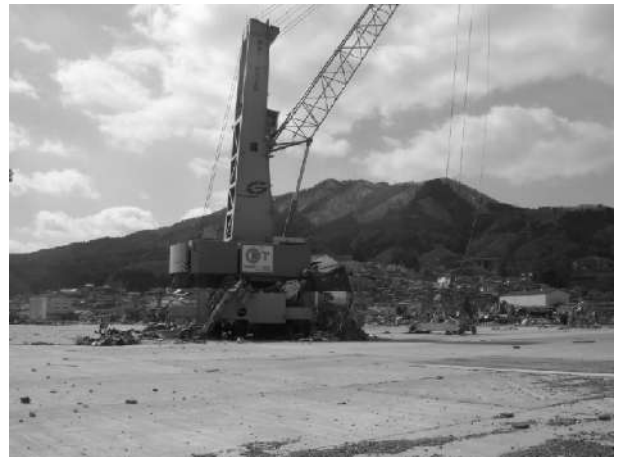
写真-6.2.3.8 ハーバークレーンの状況

栈橋背後のハーバークレーンに関しては、写真-6.2.3.8に示すように、津波の流れによってトラックやコンテナがクレーン下部にまとわりつくように存在していたが、クレーン本体に目立った損傷は確認されなかった。また、釜石港のクレーン同様にアウトリガーが展開されていた状態となっていた。

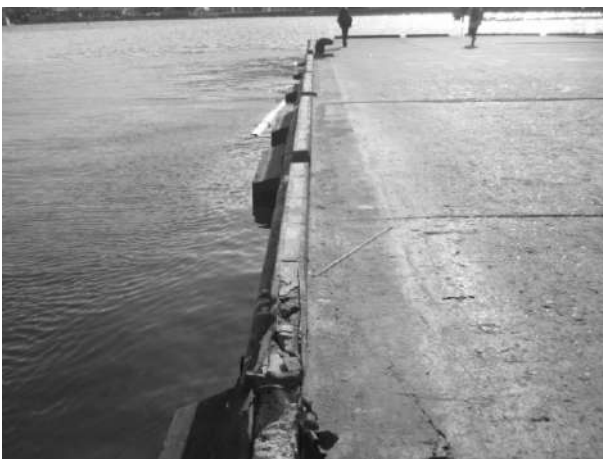
写真-6.2.3.11～写真-6.2.3.12に、永浜地区-13m栈橋の状況を示す。写真-6.2.3.11に示すように、エプロ

写真-6.2.3.11 栈橋法線の状況 (異状なし)

ン背後で 15cm 程度の段差が見られたものの、施設の健全度 (岸壁法線など) には問題が見られなかった。ただ
