港湾空港技術研究所 資料

No.1231 April 2011

2011年東日本大震災による港湾・海岸・空港の地震・津波被害に関する調査速報

Urgent Survey for 2011 Great East Japan Earthquake and Tsunami Disaster in Ports and Coasts

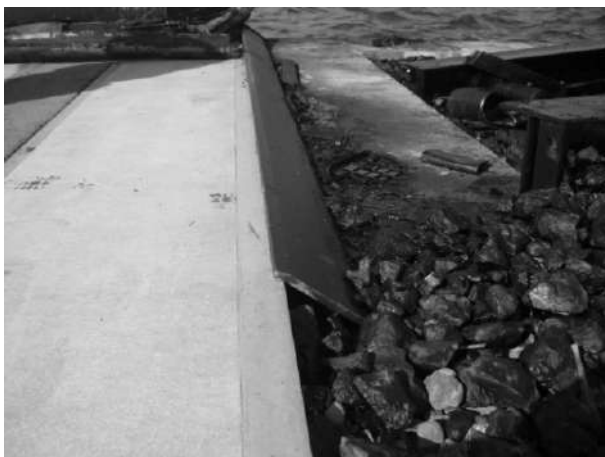
(-9m)の状況を示す。栈橋部については、写真-6.2.3.9に示すように、変状はほとんど見られなかったが、写真-6.2.3.10に示すように、一部の渡版が外れていた。柵式部についても、本体に変状はまったく見られなかった。背後のエプロンにはひび割れ・陥没などの顕著な損傷が見られたが、今回の地震前から発生していたと思われる。

写真-6.2.3.9 背後との段差 (15cm 程度)

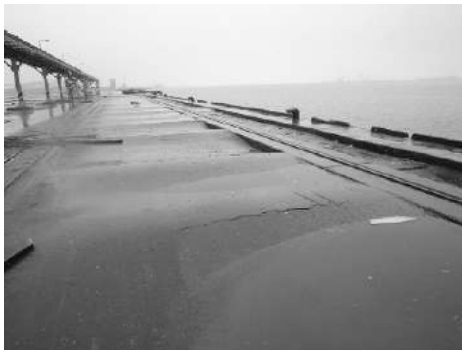
写真-6.3.4 日和埠頭の岸壁法線と背後の沈下
(写真番号④)

日和埠頭の構造形式は不明である。北側バース(延長185m)の前面水深は-10m、南側バース(延長165m)の前面水深は-9mである。岸壁法線とアンローダー海側レール間に、岸壁北端から南へ連続性のある沈下(最大1m程度)が認められた。また、レール間ではピッチ5m、最大沈下20cm程度の規則的な舗装面のうねりが見られた(写真-6.3.4)。今後の経時変化がなければ、吸出しの可能性は小さいと考えられる。埠頭に設置されていた3機の穀物用アンローダー(免震機構を有していない)のうち、2機は岸壁上に存在していなかった。残された脚の一部の状態から、これらは海中に倒壊したものと考えられる。前面水深-10mと-9mの境界部分で-9m側(南側)が沈下していた(写真-6.3.5)。ただし、レールの平面的な直線性は保持されていた。

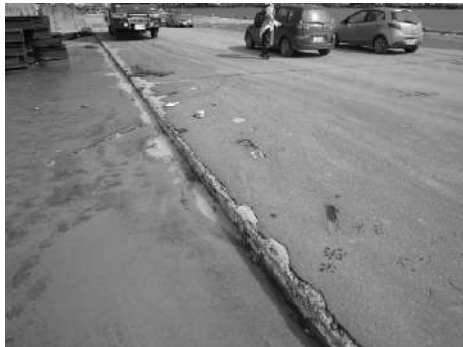
写真-6.3.9 高松埠頭エプロン背後の段差（写真番号②）

高松埠頭は鋼矢板式で延長240mの耐震強化岸壁(-12m)である。裏埋土はセメント系固化材により改良されている。法線の直線性、防舷材、係船柱は正常であった（写真-6.3.8）。荷捌ヤードが15cm～20cm沈下し、控え工（法線から18m）背後に段差が見られたが、舗装版は概ね健全であり（写真-6.3.9）、大規模な液状化は発生しなかったと考えられる。平成23年3月17日（木）16時頃には、九州地方整備局の海翔丸が接岸し、緊急支援物資、資機材等の荷下ろしを開始した。

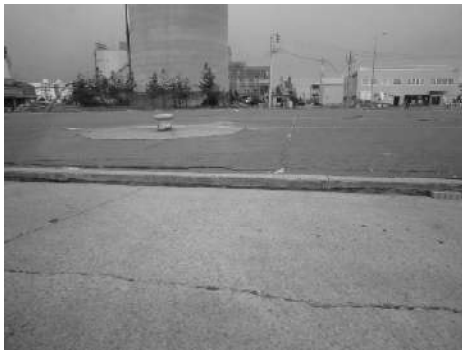
2号～4号岸壁では、控え工位置の沈下が少なく、背後側、法線側に緩く傾斜していた（写真-6.3.11）。エプロン部と荷捌ヤードの境界付近では10～20cmの段差、10～15cm幅の亀裂が発生していた（写真-6.3.12）。2号～4号岸壁では、法線のはらみ出しが見られたが（写真-6.3.13）、

写真-6.3.12 中野埠頭 2号~4号岸壁のエプロン部と荷捌ヤードの境界付近 (写真番号⑤)

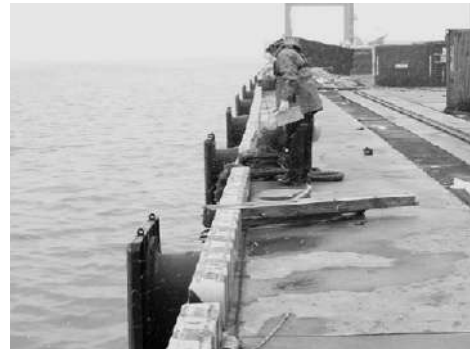
写真-6.3.15 高砂埠頭 2号岸壁の岸壁法線 (写真番号⑧)

2号岸壁ではバース延長の中央付近で20cm程度のはらみ出しが見られた (写真-6.3.15)。クレーンのレールは水平に屈曲しており, 海側レール基礎が幾分海側に傾斜していた。海・陸レール間ではエプロン舗装版が40~70cm程度沈下しており, エプロン舗装版下に空洞が認められた。舗装版が70cm沈下した地点の空洞部分の地盤高さは, 舗装版上面から130cm程度であった。空洞の平面的な広がりには確認できなかったが, 海側レールから陸側5mの地点においても同程度の深さの空洞が確認された。同様の規模の空洞は, 海側レールと矢板上部工間においても確認された (写真-6.3.16)。東端隅角部では, 隅角部コンクリートに割裂が見られ, 地盤が2m以上沈下 (または土砂流出) していた (写真-6.3.17)。岸壁背後については, 散乱するコンテナや, 津波によると思われる堆積物のために, 舗装面の変状を詳細に調べることが困難であった

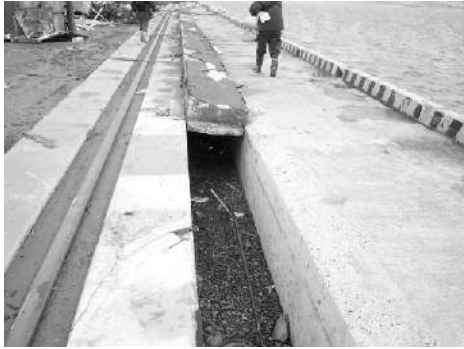
写真-6.3.16 高砂埠頭2号岸壁の
矢板上部工と海側レール間の空洞 (写真番号⑨)

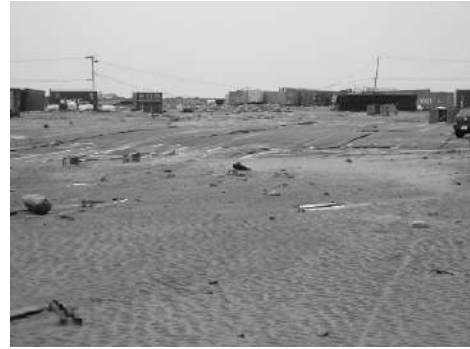
が、エプロン直背後で比較的大きな沈下が見られた (写真-6.3.18)。当該岸壁は岩ズリで埋立てられており、地震時の揺すり込み沈下や粒子破碎について研究・検証が必要と考えられる。岸壁構造体の健全性が確認できた場合には、復旧作業による機能回復が可能であると判断された。また、マーシャリングヤードでは、背後緑地公園から向陽埠頭へ向かう築堤 (一部破堤、コンテナ流出) 付近において、数十センチから1m程度の不同沈下が見られた (写真-6.3.19)。

写真-6.3.19 高砂埠頭マーシャリングヤード
の被災状況 (写真番号⑫)

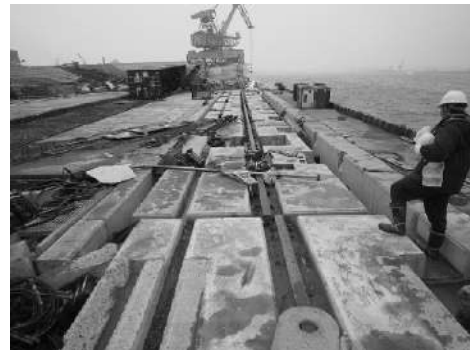
1号岸壁では、クレーンレール間の地盤が10cm程度沈下していたが、ほぼ健全と判断された。係留部に試験施工中のレール免震は、陸側に10cm程度移動しており、作動

写真-6.3.20 高砂埠頭1号岸壁の免震レール
(写真奥側が作動, 写真番号⑬)

したもの想定された (写真-6.3.20)。

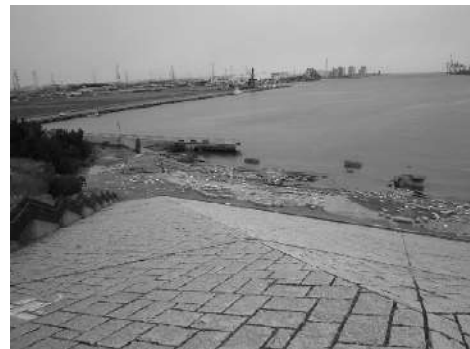
写真-6.3.21 中央公園の被災状況 (写真番号⑭)

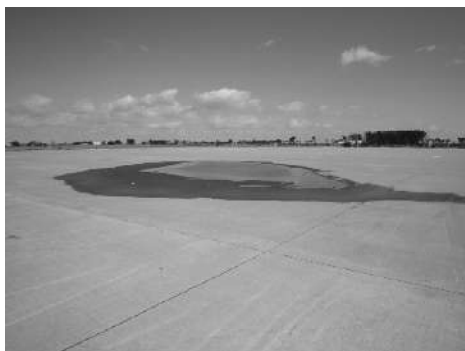
写真-6.3.22 仙台空港エプロン部の沈下 (写真番号①)

エプロンでは東部の2番スポットおよび2～3番スポット間前方の舗装に沈下が見られ（写真-6.3.22）、舗装版に亀裂が生じていた。亀裂は、それぞれ直径40m程度の円形、40m×25m程度の楕円形であった。沈下した部分に堆積した砂は津波によって運ばれた可能性が高く、液状化の痕跡を確認することはできなかった。しかし、液状化が発生していた場合には、舗装版下に空洞が生じている可能性もあるため、確認調査が必要と考えられる。

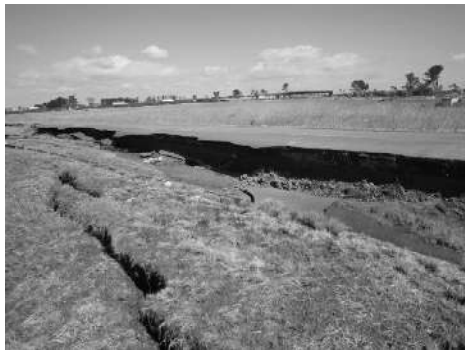
写真-6.3.23 仙台空港取付誘導路 B-6 付近の場周道路被災状況 (写真番号②)

滑走路東端の取付誘導路B-6付近では、場周道路の盛土が崩壊しており（写真-6.3.23）、舗装の一部が取付誘導路まで流されていた。場周道路の当該部分は、以前の地震において液状化の発生が報告されており、今回も液状化によって崩壊し、津波によって被害が拡大したものと考えられる。

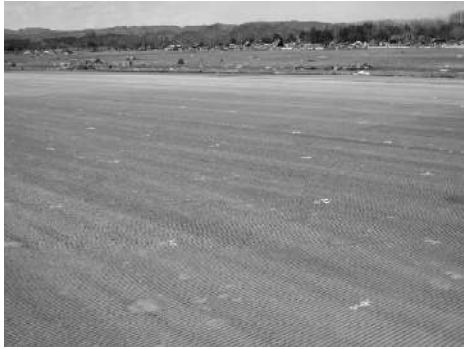
写真-6.3.25 仙台空港 B 滑走路摺付け改良部の状況
(写真番号④)

て改良深度を浅くする摺付け形状となっている。写真-6.3.25は摺付け改良部の状況で、滑走路の平坦性が保持されていることが分かる。この部分の舗装に亀裂が見られたが、舗装体の補修が予定されていたこと、舗装の平坦性が良好なことから、この亀裂は経年劣化によるものと思われる。一方、県道地下道のボックスカルバート付近も同様の対策が実施予定であったが、地震時、擦付け改良は未着手であった。現地担当者によると、擦付け改良予定部分が沈下しているとのことであったが、目視では判断できない程度であった。今後の測量による確認が望まれる。木引堀で擦付け改良の効果が認められたことから、県道地下道のボックスカルバート付近においても、予定通り擦付け改良の実施が望ましい。

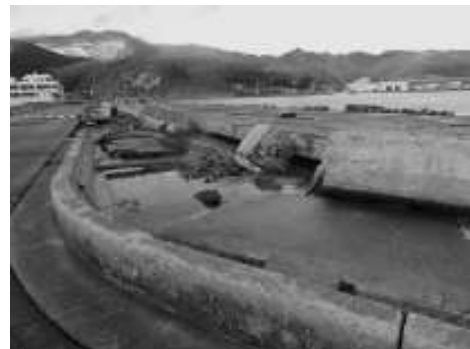
写真-6.3.28 女川漁港の岸壁直背後の様子

れる。渡版が破損・流失していたほかには、岸壁本体に大きな変状は見られず、法線の直線性も保たれていた（写真-6.3.28）。写真-6.3.29は、漁港岸壁から約60m内陸部

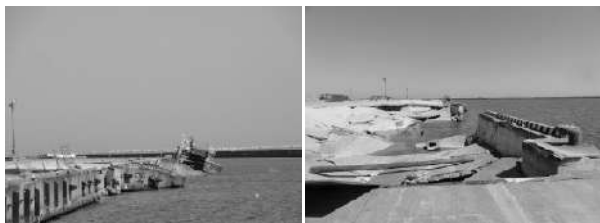
部が4か所認められ、裏埋土が流出しており、1.6～2.2mの陥没であった(図-6.4.1.4)。目視によれば法線から約2mの位置でタイロッドが破断しているが、矢板側のリングジョイントは健全と判断される。2-3においてタイヤマウント式多目的クレーンが海側に転倒しているが、過去の地震被害事例では地震動による転倒事例が無いことから、津波作用による転倒と考えられる。

図-6.4.1.4 矢板岸壁の破損状況

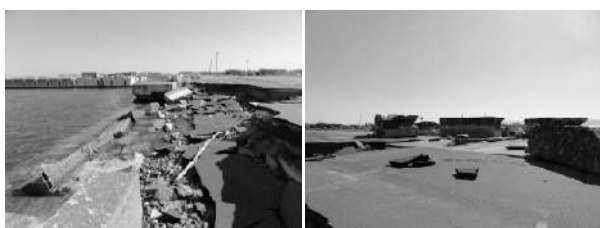
鋼管矢板式岸壁(-12m)との隅角部で直立消波ブロック1段および上部工が転倒し、10m程度陸側に移動しており、エプロン舗装面に摩擦痕が認められる。直立消波ブロックは開口しており、津波による揚圧力により破損したと考えられる(図-6.4.1.5)。

図-6.4.1.5 直立消波ブロック式護岸 移動・転倒したブロック

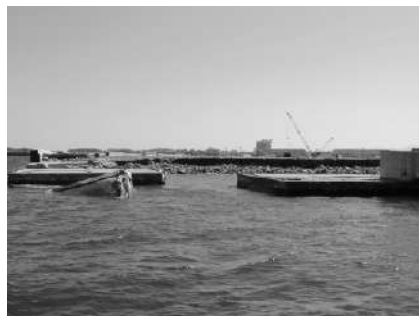
図-6.4.1.6 隅角部のケーソンの決壊

図-6.4.1.6に示すように隅角部ケーソンが決壊している。整備中であることから津波引き波時の水圧差等で決壊したものと想定される。また、埋立作業用の仮護岸(ブロック式)が崩壊したため、海浜状態となっている。

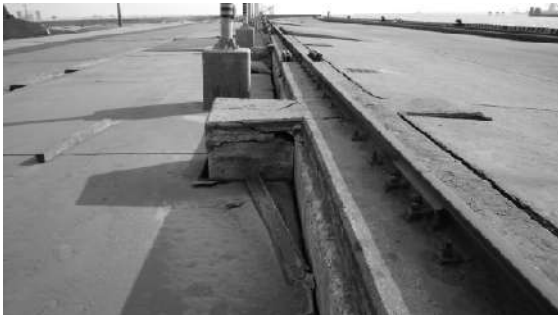
矢板式岸壁(-10m) 3-2 石炭用アンローダーが設置されている。図-6.4.2.2に示すように岸壁法線が最大50cm程度はらみ出しており、海側レールと陸側レール間のエプロン舗装版が30cm程度沈下している。陸側レール背後において1.0m程度の段差が発生している。

図-6.4.2.2 陸側レール部分の段差

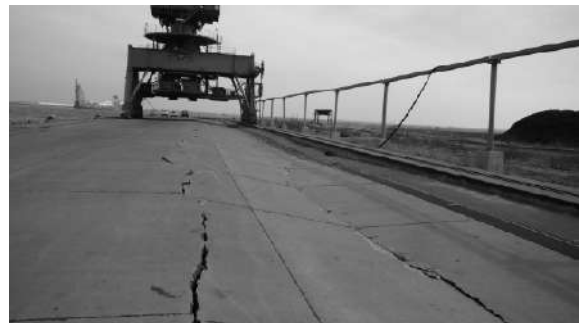
ケーソン式岸壁(-12m) 耐震強化岸壁(特定、緊急物資輸送) アンローダーが設置されている。岸壁法線は最大50cm程度はらみ出している(図-6.4.2.4)。ケーソン目地部でアンローダーレールが変形しており、アンローダーの運用には支障がある。

図-6.4.2.4 エプロン舗装部の変状

但し、本施設は緊急物資輸送用の耐震強化岸壁であり、その機能は確保されていると判断される。

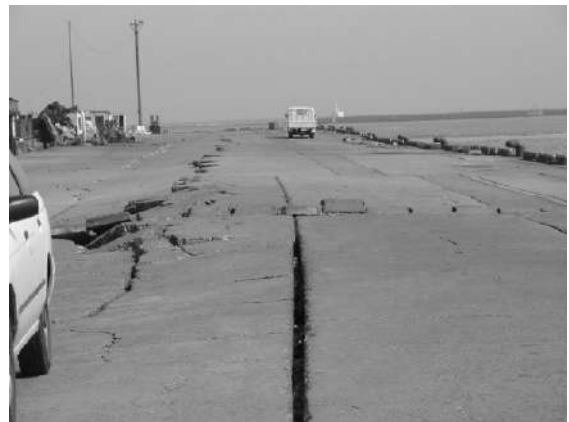
ケーソン式岸壁(-12m) F-2 法線の直線性は、若干のはらみ出しがあるものと概ね保たれていた。エプロン舗装版(無筋コンクリート)がケーソン肩を中心として背後が沈下したため、境界部で浮き上がりが生じている(図-6.4.2.8)。

図-6.4.2.8 エプロンの変状

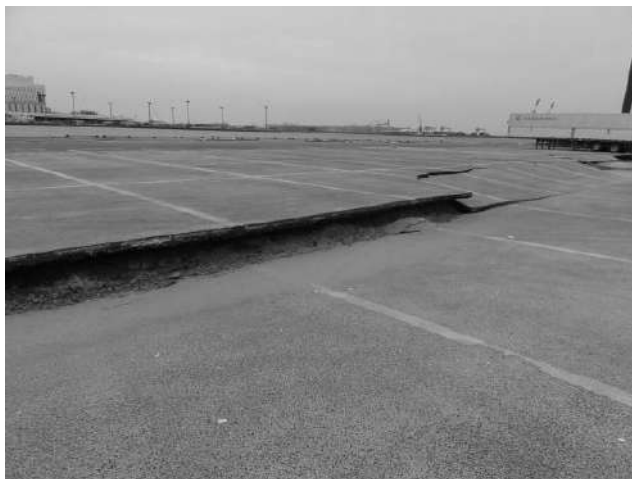
L型ブロック背後には裏込め石があり、その背後にセメント系柱状改良に加えて表層改良した地盤改良部と埋め土部がある。地盤改良部分はほぼ健全であるが、埋め土部分では沈下・陥没が発生しており液状化が発生したものと考えられる。地盤改良部と埋め土部の段差は50cm～1m程度となっていた(写真-6.5.2.5)。

写真-6.5.2.5 中央埠頭重力式岸壁(-9m)地盤改良部と埋め土部の段差(2011年3月13日撮影)

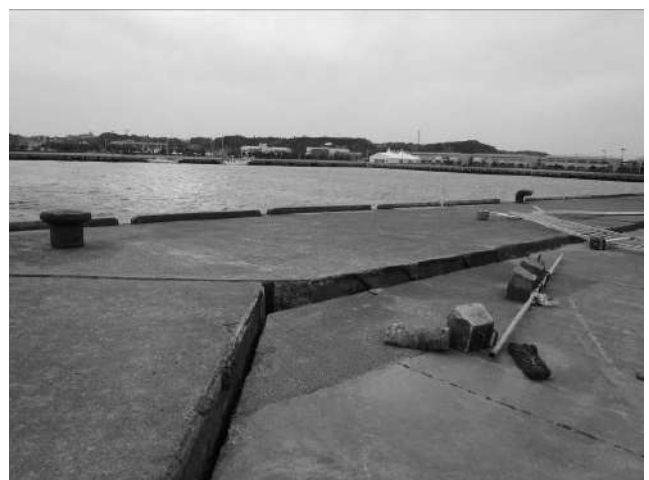
法線は若干はらみ出しているようである。上部工とエプロン部コンクリート版との目地部に20cmから30cm程度の段差が認められたが、地震前から生じていたものと考えられ、今回の地震による段差は10m～20cm程度と推測される（写真-6.5.3.1）。背後、駐車場部アスファルト舗装部に不同沈下や舗装に亀裂が認められることから液状化現象が発生したものと考えられる。目視によるとボーディングブリッジに顕著な損傷は認められない。先端護岸との隅角部には陥没があり、段差30cm程度が生じていた（写真-6.5.3.2）。

写真-6.5.3.2 第3埠頭岸壁(-8m)西側フェリーターミナル隅角部（2011年4月12日撮影）

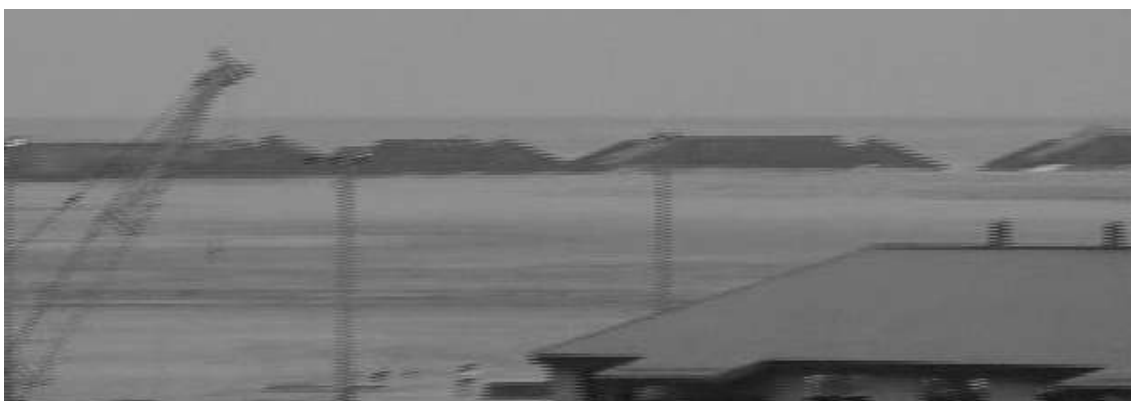
写真-7.1.1(2) 被災の進行状況(2)

15時17分（ビデオ開始から19分00秒）北堤からの越流（15時21分の潮位計が振り切れる）

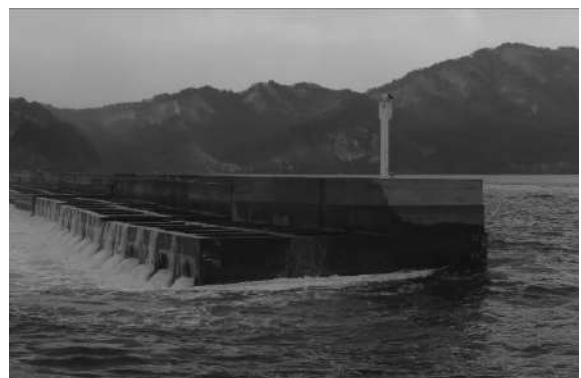
写真-7.1.3 被災後の防波堤(北堤堤頭部から)

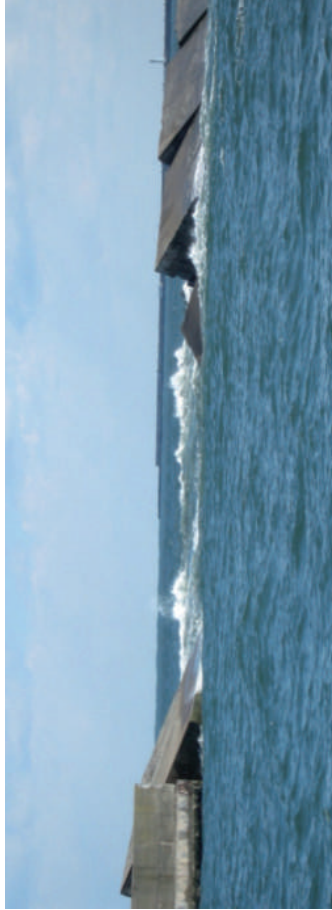
図-5.1.1.16 八太郎北防波堤の11工区の被災状況（八戸港）

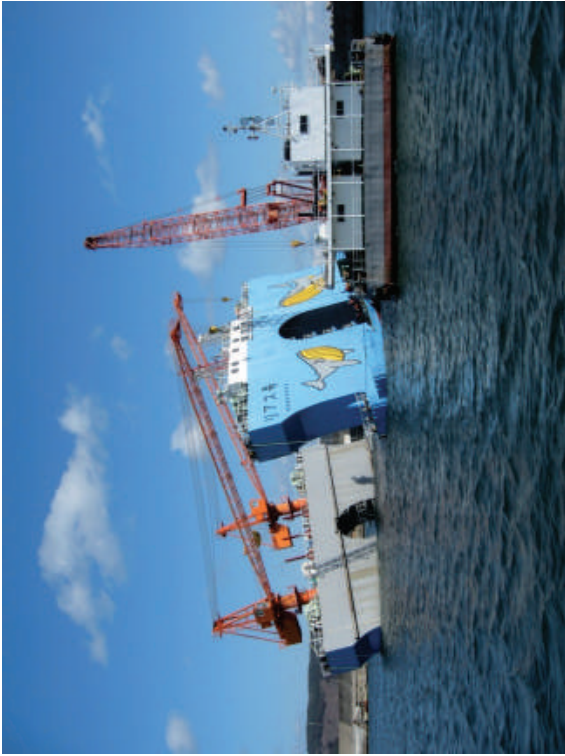
図-5.2.1.15 諏訪下地区におけるFDの被災（久慈港）

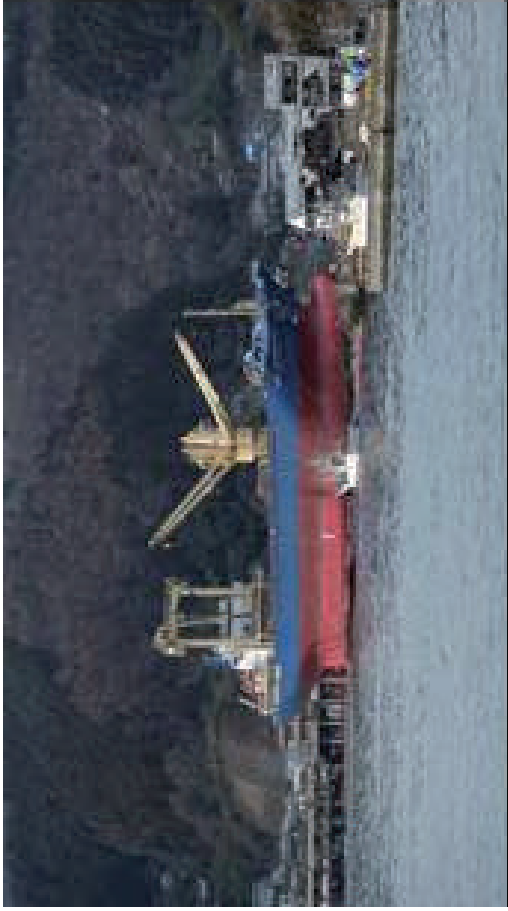
写真-5.2.3.7 岸壁に乗り上げた船（釜石港）（3月17日撮影）

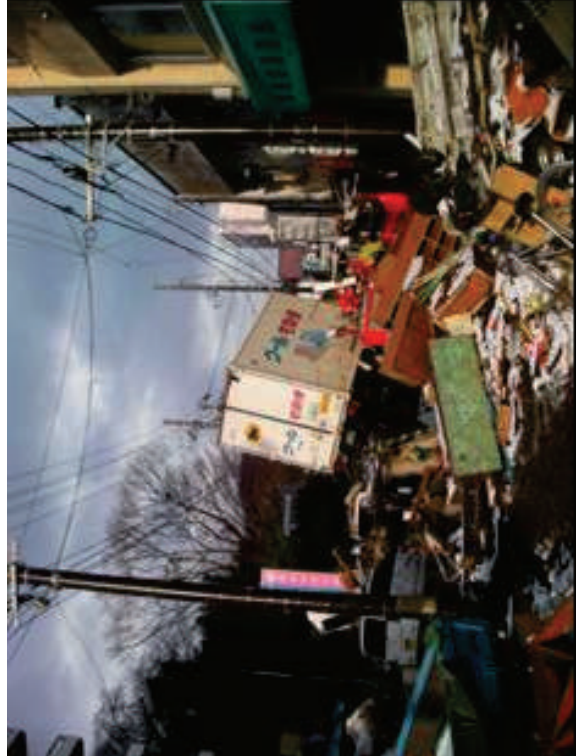
写真-5.2.3.11 道路を埋める瓦礫と車（釜石市）（3月17日撮影）

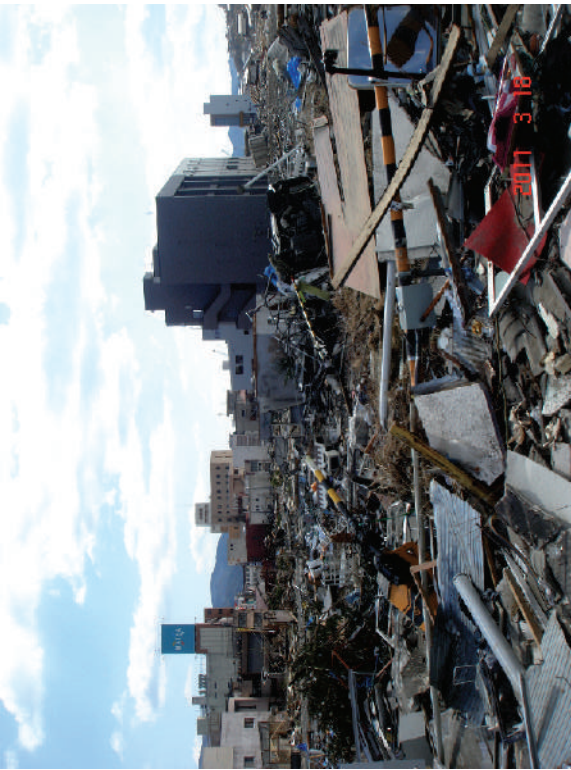
写真-5.2.4.8 大船渡駅周辺の被害(駅北の踏切から)

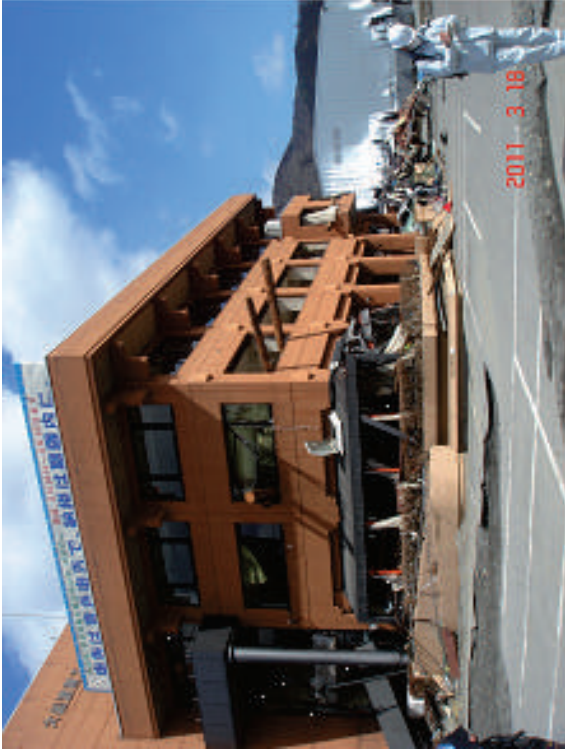
写真-5.2.4.1 大船渡商工会議所(丸太が二階に侵入している)

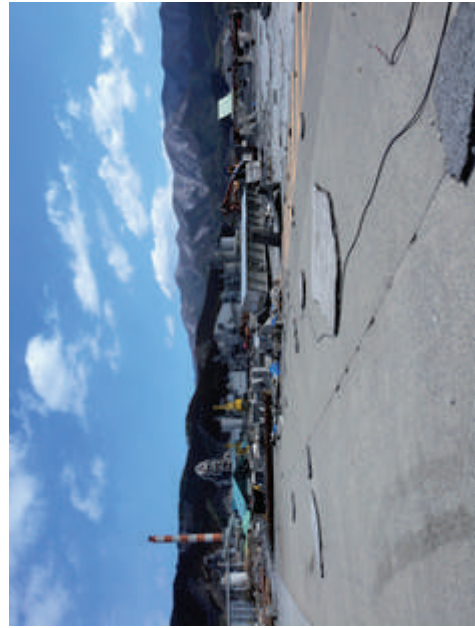
写真-5.2.4.5 防潮堤のゲートの流出(3月18日)

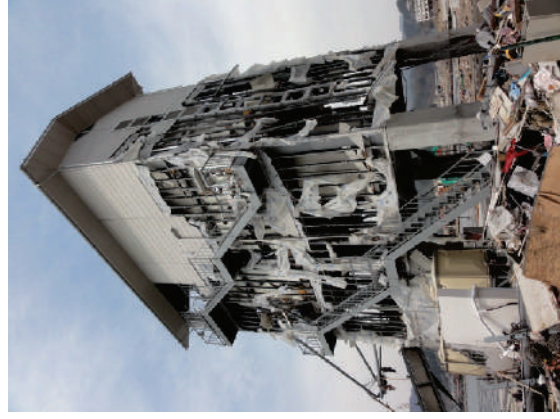
写真-5.2.5.1 海岸沿いに建っていた建物(基礎部はコンクリートであるがそのほか鉄骨)(宮古港田老(旧田老町))

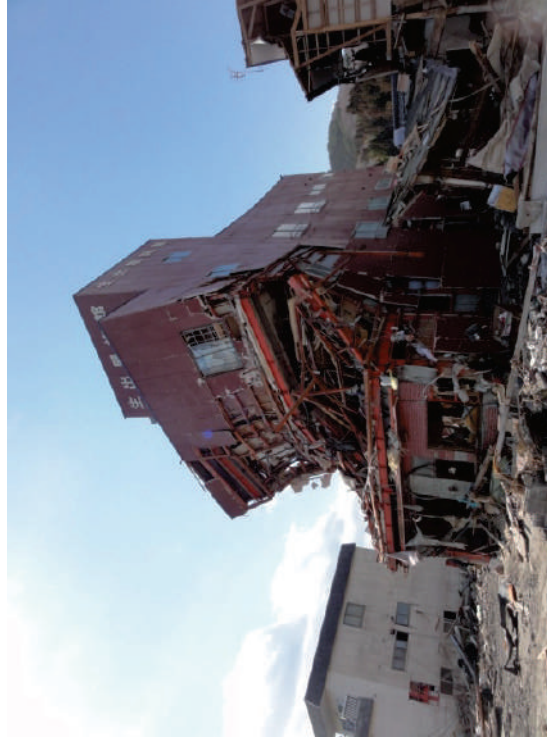
写真-5.3.2.6 漂流した船の通った道沿いにあった鉄骨3階建ての建物 (2011年3月28日撮影) (気仙沼市鹿折唐桑駅周辺)

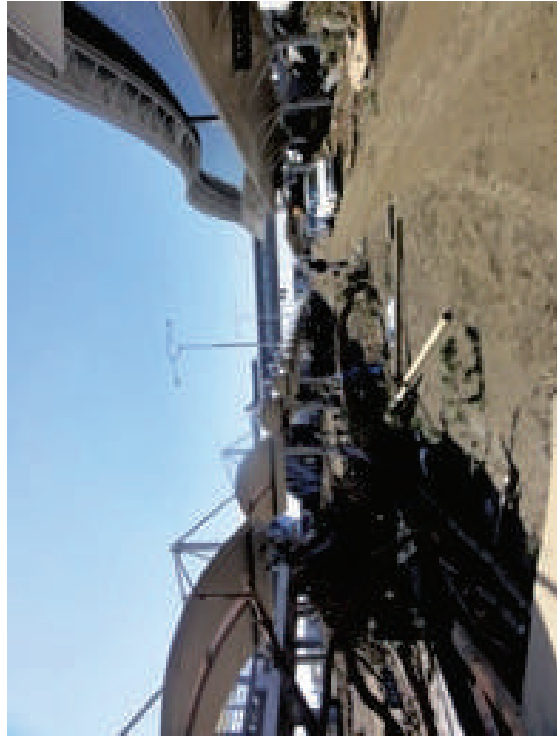
写真-5.3.8.2 ターミナル外部の様子（仙台空港）（2011年3月18日撮影）

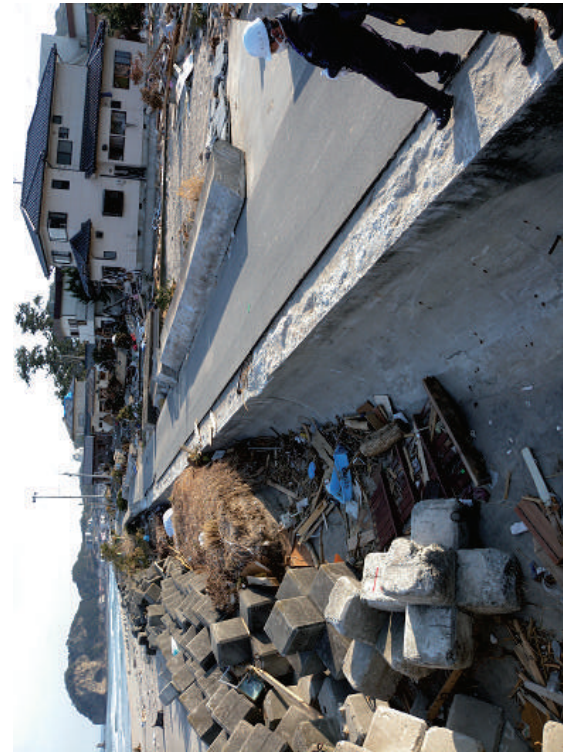
図-5.4.2.9 兎渡路における防波護岸と背後の被災状況（小名浜港豊間地区）

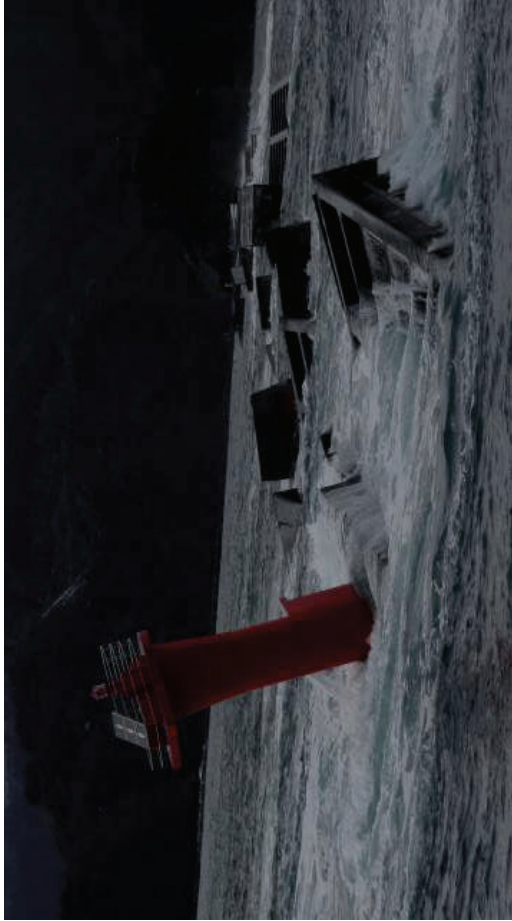
写真-7.1.3 被災後の防波堤 (北堤堤頭部から) (釜石湾口防波堤)
