港湾技術研究所 報告

VOL. 15 NO. 3 SEPT. 1976

6. 海洋環境における鋼構造物の腐食の実態と 集中腐食対策に関する研究

6. Studies on the Situation of Corrosion of Steel Structures in Marine Environments and Measures against Concentrated Corrosion

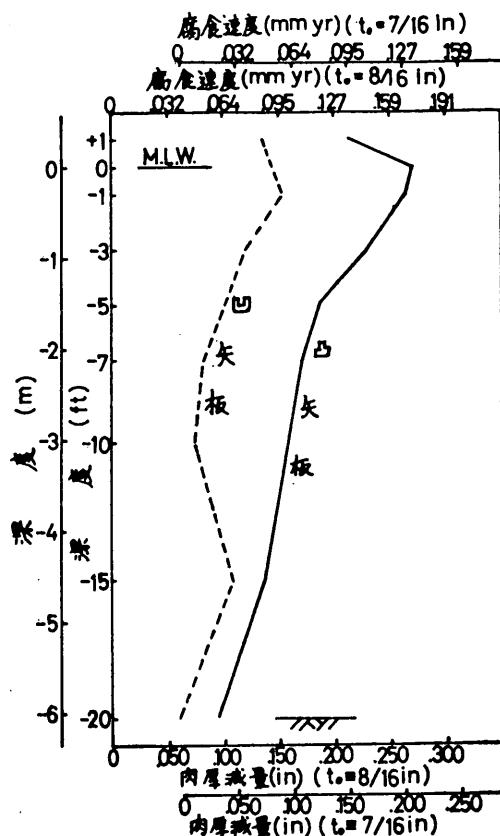
図-3.3 N.Y. 港クリントン埠頭における
鋼矢板の腐食傾向 (40 年経過)

ニューヨーク港クリントン埠頭は 1927 年に建設された延長 66 mm の矢板式船岸で建設当初より無防食のままであり、ニューヨーク港では最も古い鋼構造物である。この海水の動きは比較的穏かであるが、下水渠より汚水が流入して濁んだ状態である。図-3.3 に調査鋼矢板の腐食傾向を示す¹³⁾。また観察したところ M.L.W.L.

の 2 個所に穴が散見されており、非破壊調査とは別に切取った 62 個の鋼材片をマイクロメーターで肉厚を測定したところ次のような値が得られた。

平均腐食速度 = $2.477 \text{ mm}/40 \text{ yr} = 0.062 \text{ mm/yr}$ (両面)
ただしこれは海水面上と海水中を含めた平均的な値であるから海水中から切取った鋼材片の腐食速度は 0.062 mm/yr よりさらに小さくなる。既往の調査例のうち本調査は鋼矢板凸面、凹面を区別した唯一の例であるが、図-3.3 のように凸面の方が凹面より腐食速度が大きい原因として調査達は過去に電気軌道が岸壁に近接して通ったため迷走電流が凸面より海水中に流出したのではないかということをあげている。また初期肉厚をカタログ厚の $7/16 \text{ in}$ とすると腐食速度が普通考えられている値より小さいのでこれを不審として図-3.3 のように初期

速度が最も大きく深度が下がるにつれて腐食速度は漸減し凹面、側面の値に近づく。いっぽう凹面、側面の腐食速度は深度によって大差ない。このような鋼矢板の腐食傾向を(b)とする。腐食傾向(b)は表-5.2に示す調査鋼矢板構造物で発生しており、腐食速度(両面)はM.L.W.L.直下付近の凸面は0.1～0.2mm/yrで深度が下がるにつれて漸減するが凹面、側面では深度に関係なく0.1mm/yr以下である。したがって腐食傾向(b)ではM.L.W.L.直下付近の凸面の肉厚減量は40年後でも4～8mm程度でラルゼンⅡ形相当品では40年経過しても穴があくまでにはいたらない。また図-3.3に示すニューヨーク港クリントン埠頭の鋼矢板の腐食傾向は(b)に該当する¹²⁾。

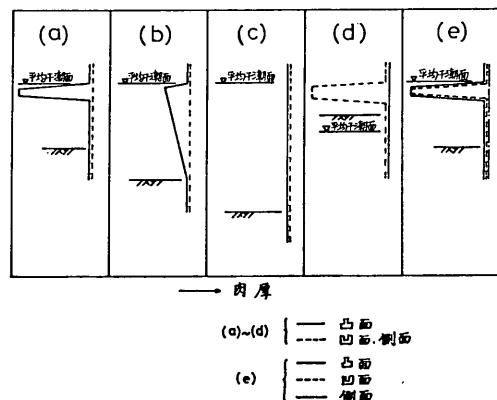
図-5.2 鋼矢板の腐食傾向

(1) 鋼材の引抜きは鋼構造物の改造または撤去などの場合しかできないので機会があればできるだけ多く引抜くことが望ましい。鋼構造物に集中腐食が発生している場合には鋼材の引抜きがむずかしいこともあるので注意を要する。例えば鋼矢板構造物で腐食傾向(a)(図-5.2参照)が発生している場合にはM.L.W.L.直下の凸矢板平坦面に穴があいているので凸矢板から先に引抜き次に凸矢板を引抜くとよい。この場合凸矢板はM.L.W.L.直下の平坦面に穴があいていても同じ深度の側面(爪部を含む)がほとんど無傷で残っているので引抜きが可能である(写真-5.4参照)。また鋼管杭構造物では腐食傾向が(a)の場合M.L.W.L.直下部の鋼管杭面に穴があきひどいときには輪切り状態となる。このような場合には穴の個所で切れるのでM.L.W.L.下の鋼管杭の回収には工夫を要する。例えばガイドパイプを引抜く鋼管杭にかぶせてジェットで海泥をゆるめてから鋼管杭を回収するとよい。この外開・水門施設では門扉背後の補剛材が複雑なためドライにして部材を切取る。

G 港岸壁の一部に干潮時に海泥面が露出するように非常に浅く一般の港湾の場合に比べて特殊な条件下で鋼矢板が使用された個所がある。付図-5.6 にこの個所の断面を示す。付図-5.6 に示す断面個所では建設後 13 年で +1.50 ~ +0.50 m の深度の凹面に腐食が集中して穴があき上部工が陥没した(凹面の穴より裏込め土砂が流出して空洞化していたところに車輪が通ったため上部工が陥没したことから凹面の集中腐食が発見されたので厳密には穴が発生するまでの期間は 13 年未満となる)。13 年間で穴があいたとすると穴の個所の腐食速度(両面)は $10.5 \text{ mm} / 13 \text{ yr} = 0.81 \text{ mm/yr}$ となる。したがって図-5.2 (d) のように残留水位下の凹面のみに腐食が集中しこの個所の腐食速度(両面)が 0.8 mm/yr 以上となる鋼矢板の腐食傾向を(d)とする。腐食傾向(d)が発生

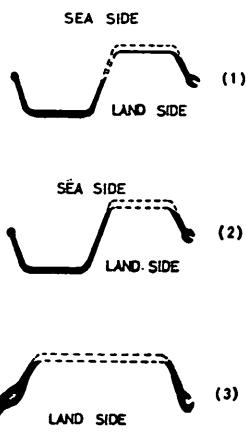
図-5.4 鋼矢板の集中腐食箇所(断面方向)

北湊港 -4.5m岸壁では図-5.3のような腐食傾向である。すなわち凸面ではM.L.W.L.直下付近に腐食が集中するがさらに深度が下がると、凹面、側面の腐食量に近似する。いっぽう凹面と側面の腐食量は深度によってほとんど大差ない。このような鋼矢板の腐食傾向を(a)とする。腐食傾向(a)の現象は表-5.1に示す鋼矢板構造物で発生した。腐食傾向(a)の腐食速度(両面)は海水中では凸面の集中腐食個所で0.5~1.0mm/yr、その他の個所で0.1mm/yr以下であり海泥中では0.05mm/yr以下である。集中腐食の発生個所は断面方向は図-5.4に示すように凸面の幅一杯か凸面の外に側面の一部にもおよぶ。これに対して深度方向は表-5.10に示すようにその港のM.L.W.L.下数10cmの範囲内である。恵庭港2号岸壁では全凸面(362面)の51%が凸面の幅一杯に穴があいている。このうち佐陀川寄り(凸面102面)では82%、佐陀川寄りでないところ(凸面260面)では39%の穴の発生率であった。なお2号岸壁でも穴が発生していない凸面の穴の深度に相当する個所は

橙色をしておりハンマで叩くと容易に穴があく状態であった。腐食傾向(a)の穴の発生状況例を写真-5.5に示す。腐食傾向(a)は表-5.1に示すように北海道から九州にかけて各地で発生している。腐食傾向(a)が発生すると10数年未満(付表-6.1のII形相当品使用の場合)で集中腐食個所に穴があきこの穴から裏込み材が流出して上部工の沈下、陥没を起こす。

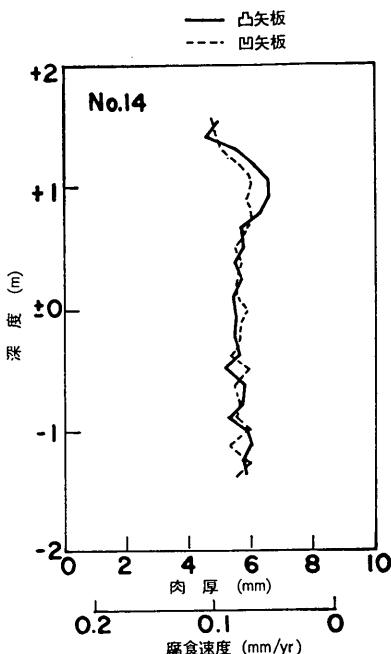
図-5.6 鋼矢板側面部の腐食量
(マイクロメーターによる)

で破壊調査と非破壊調査を行なった。付表-5.2に中埠頭の断面図を示す。中埠頭は付図-5.3に示すように地盤沈下がひどくまた埋没によって水深が当初の-4.5mより浅くなっていた。なお付図-5.3で鋼矢板No.1～No.9はラルゼンⅢ形、No.10～No.36はラルゼンⅡ形が使用されていた。回収した鋼矢板1組(凸、凹矢板)についての測定結果を付表-5.4、付表-5.5に示す。付表-5.4、付表-5.5より中埠頭における鋼矢板の腐食傾向を図示すると図-5.5(平坦面)、図-5.6(側面)のようになる。中埠頭では沈下のひどい鋼矢板No.1～No.19は付図-5.4に示すように建設時+1.75mの矢板部分は調査時には+0.50mとなりこの深度では凸面の腐食がひどかった。しかし沈下の少なかった鋼矢板No.27～No.36では建設時の+1.75mは調査時に+1.6m付近であったが腐食はひどくなかった。従って図-5.5に示す+0.5mの凸面の腐食速度が大きい現象は海水面上で発生して沈下したのではなく沈下後に海水中で発生したものと考えられる。なお塩釜港における+0.50mはM.L.W.L.に相当する。

塩釜港中埠頭における鋼矢板の腐食傾向は図-5.5、図-5.6に示すように凸面ではM.L.W.L.直下付近の腐食

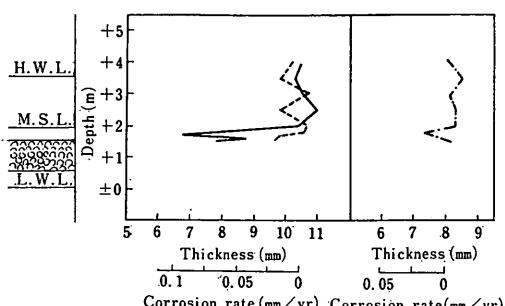
図-5.8 今治港浅川荷揚場における鋼矢板腐食傾向
(40年経過)

今治港浅川荷揚場(40 年経過)は付図-5.8 に示すように干潮時には海泥面が露出するが、さらに貯木場であるため干溝に応じて鋼矢板凸面に木材が接触する。木材の接触が鋼矢板凸面の腐食に影響するのは写真-5.6 に示すように海泥面上数 10 cm の範囲(ほぼ +2 ~ +1.5 m 間で干潮時に鋼矢板面が湿っている範囲)に限られ、+2 m 以上の鋼矢板凸面は平滑で腐食による損傷はほとんど見られない。非破壊調査結果を図-5.8 に示す。図-5.8 によれば +2.0 ~ +1.5 m 間の海泥面に近い凸面でも腐食速度(両面)は 0.1 mm/yr 程度であり、+2.0 m 上の凸面の腐食速度は 0.05 mm/yr 以下である。浅川荷揚場の調査結果から貯木場で木材が鋼材面に接触する場合鋼材腐食におよぼす木材の摩擦による影響はあま

り著しくなく、接触個所の鋼材肉厚減量は40年間で4 mm (=0.1 mm/yr) 程度にすぎないことがわかった。

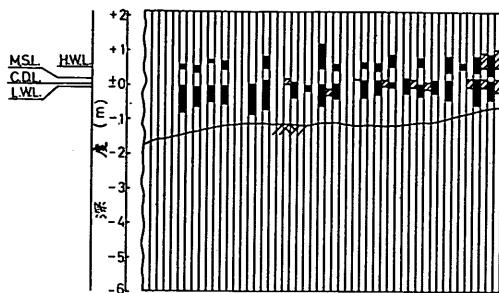
図-5.9 留萌港南岸護岸の鋼矢板腐食状況
(ラルゼン型)

H.W.L. 上鋼矢板に穴が発生した構造物は表-5.11のとおりである。表-5.11に示す構造物の中にはH.W.L. 下の鋼矢板の腐食傾向が(a), (b), (c), (e)のものがありH.W.L.上の穴の発生傾向とH.W.L.下の腐食傾向とは特に関係はない。H.W.L. 上矢板面の穴は全矢板の一部にあくケースがほとんどであるが、穴の発生率はまちまちで多いときで全体の10~20%, 少ないときで1~2枚である。穴の発生が多い構造物は函館港万代町船溜前面、函館港万代町船溜、函館港浅野町岸壁、室蘭港中卯埠頭、留萌港南岸土留護岸、留萌港南岸地区護岸、小樽港信香町物揚場、秋田港南埠頭-4.6 m 岸壁、秋田港北埠頭-4.6 m 岸壁、東京港月島岸壁、片上港同和鉱業第2けい船岸などで反対に穴の発生率が少ないので函館港西浜埠頭G岸壁、函館港万代町岸壁、大湊港下北埠頭、塩釜港中埠頭などである。H.W.L. 上の穴の発生割合の例として留萌港南岸土留護岸の発生状況を図-5.9に、東京港月島岸壁の発生状況を図-5.10に示す。また写真-5.7~写真-5.9にH.W.L. 上の腐食状況を示す。

H.W.L. 上の穴は鋼矢板凸面に多く発生するように見受けられるが必ずしも凸面のみではなく凹面にも発生する(図-5.9, 図-5.10 参照)。また穴の形状寸法はまちまちで鋼矢板平坦面一杯のもの(函館港万代町船溜前面, 室蘭港中卯埠頭, 小樽港信香町物揚場など), 平坦面と側面の境界付近に穴が見られるもの(大湊港下北埠頭), 肉厚が薄くなり小さな穴が散在しているもの(函館港西浜埠頭G岸壁, 秋田港南埠頭 -4.6 m 岸壁など)などがある。H.W.L. 上の鋼矢板面がむき出しの鋼矢板構造物では H.W.L. 上の腐食傾向が(a)または(e)で H.W.L.

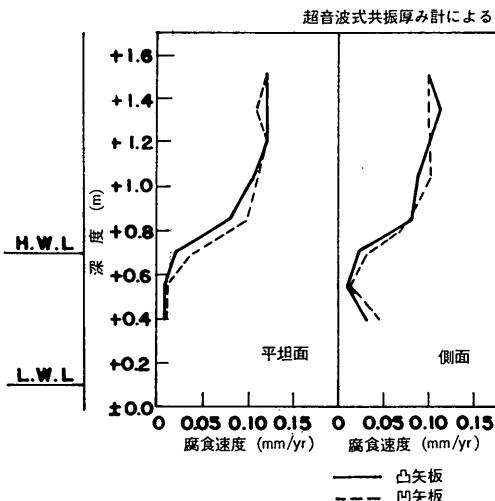
図-5.11 下北埠頭における海水面上の腐食速度

H.W.L. 上の穴の個所の腐食速度ははっきり算出できないが II 形相当品(カタログ厚 10.5 mm)が仮に 20, 30, 40 年で穴があいたとすると腐食速度(両面)は 0.53, 0.35, 0.26 mm/yr となる。いっぽう H.W.L. 上で穴があいていない個所の腐食速度(両面)は 0.1 mm/yr 程度と小さい。調査例を図-5.11, 図-5.12 に示す。

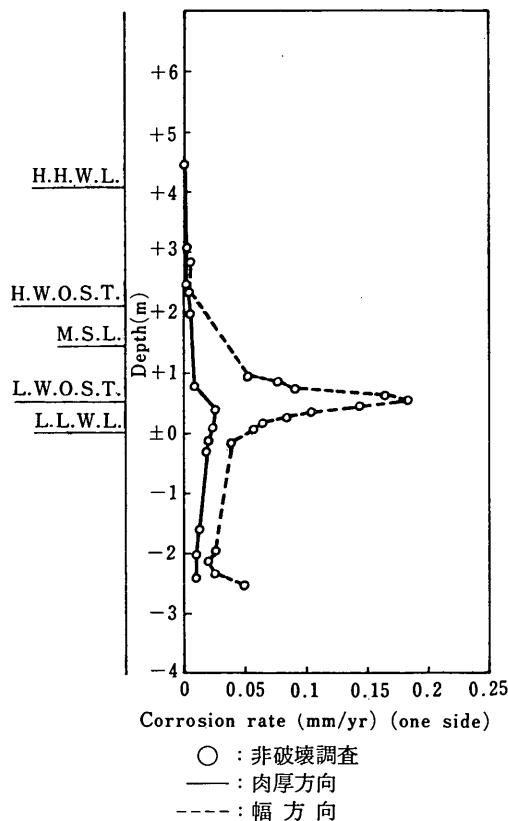
図-5.17 門扉垂直材の腐食傾向

図-5.17 に前扉垂直材の測定結果を、図-5.18 と 図-5.19 に前扉斜材の測定結果を、図-5.20 に前扉水平材の測定結果を示す。垂直材は $150 \times 150 \times 15$ mm の山形鋼 2 枚が背中合せに +5.4 ～ -2.9 m の深度に使用されている。垂直材の肉厚方向の腐食速度は +1 m 以上はほとんど 0 mm/yr で +1 ～ ±0 m で多少増えて 0.025 mm/yr 位になるが、深度がさらに下がるにつれて漸減し -1 m 以下では 0.01 mm/yr となる。これに対して幅方向の腐食速度（両面）は +2 m 以上では無視し得る程度であるが +1 ～ +0.5 m にかけて急増して 0.15 ～ 0.20 mm/yr (最大値は 0.284 mm/yr) となり、+0.5 ～ ±0.0 m にかけて急減して ±0 ～ -3 m では 0.02 ～ 0.05 mm/yr となる。

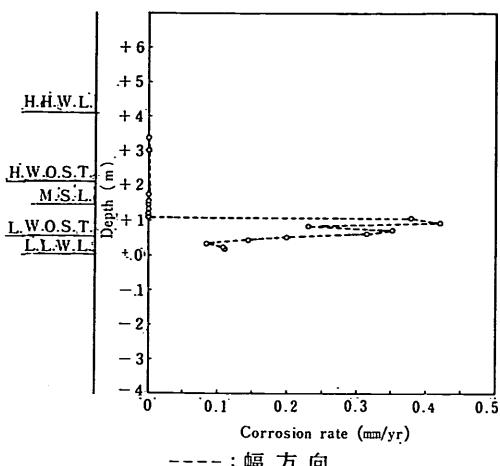
図-5.18 門扉斜材 1 の腐食傾向（非破壊調査）

斜材 1 は $75 \times 75 \times 9$ mm の山形鋼 2 枚と $125 \times 175 \times 10$ mm の山形鋼 2 枚が背中合せに束ねられて +5.4 ～ -0.68 m 間に傾斜して取付けられている。斜材 1 も垂直材と同じく +1 ～ ±0 m 間で幅が急減しており腐食速度

は 0.42 mm/yr (最大 0.43 mm/yr) にも達する。いっぽう斜材 2, 3 は $75 \times 75 \times 9 \text{ mm}$ の山形鋼が、斜材 4, 5 は $75 \times 75 \times 12 \text{ mm}$ の山形鋼が 2 本背中合せの状態で付図-5.11 に示すようにスキンプレートと垂直材間にそれぞれ取付けられている。斜材の取付け深度は $+5.4 \sim +3.7 \text{ m}$ 間で幅の減少はほとんどない。

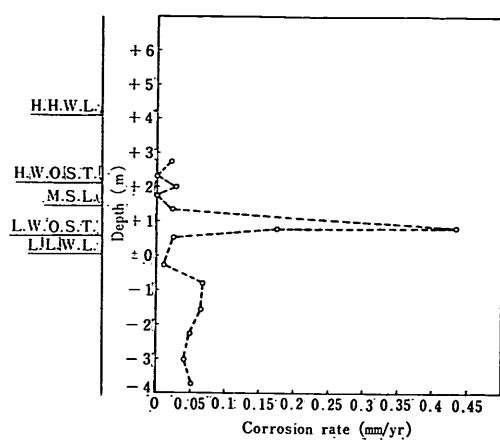
図-5.20 門扉水平材 2 の腐食傾向（非破壊調査）

水平材2は $250 \times 100 \times 12\text{ mm}$ または $200 \times 90 \times 8\text{ mm}$ の溝形に構成したもので $+2.8 \sim -3.7\text{ m}$ 間に取付けてある。水平材2の腐食傾向は垂直材や斜材と同じく幅減少量は $+1 \sim \pm 0\text{ m}$ 間で急増して $+0.9\text{ m}$ では腐食速度は 0.43 mm/yr (最大 1.2 mm/yr)にもなるが、 $+1\text{ m}$ 以上では $0 \sim 0.03\text{ mm/yr}$ 、 $+0.5\text{ m}$ 以下では $0.01 \sim 0.07\text{ mm/yr}$ である。したがって、蓬川水門の門扉部材の腐食傾向は深度方向では $+1 \sim \pm 0\text{ m}$ 間、断面方向では山形鋼、溝形鋼のエッジ部分に腐食が集中し最大腐食速度が 1 mm/yr (片面)を越す場合がある。写真-5.16に溝形鋼のエッジ部分に腐食が集中した現象を示す。写真-5.16からわかるように幅の減少は片方のみに集中する傾向がある。しかし上記の幅方向の腐食速度は片面についての値で(初期幅-現有幅)/期間×2から算出している。したがって写真-5.16のような場合の幅の減少速度は幅方向の腐食速度(片面)の2倍に相当する。いっぽう尼崎港では地盤が沈下しており調査時点での集中腐食個所の深度は付図-5.12に示すようにM.L.W.L.直下の数 10 cm の範囲となり腐食の集中はこの深度範囲の突出部で著しい。

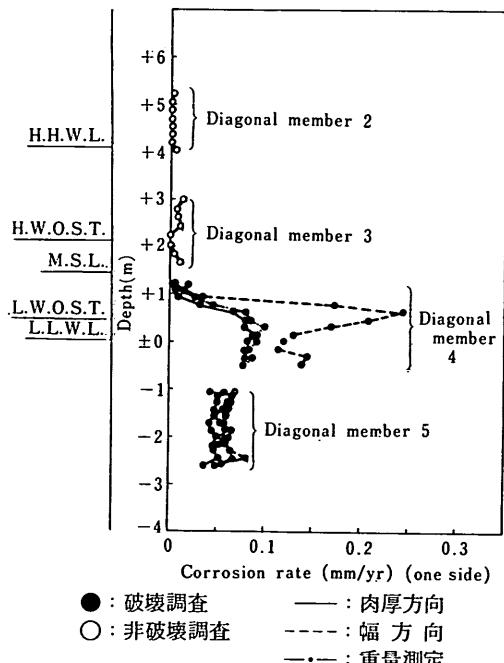
図-5.19 門扉斜材 2 ~ 5 の腐食傾向

斜材 3 の取付け深度は $+3.4 \sim +1.5 \text{ m}$ 間で幅の腐食

速度は小さく $0 \sim 0.01 \text{ mm/yr}$ である。いっぽう斜材 4 は $+1.3 \sim -0.6 \text{ m}$ 間に取付けられており $+1 \text{ m}$ 以上では腐食は少なく幅減少速度でも 0.02 mm/yr 以下であるが、 $+1 \text{ m}$ 以下では腐食速度は増加する。 $+1 \sim \pm 0 \text{ m}$ 間では肉厚方向の腐食速度は $0.08 \sim 0.1 \text{ mm/yr}$ 程度であるが幅方向の腐食速度は $+0.65 \text{ m}$ 付近で 0.25 mm/yr (最大 0.675 mm/yr) にもなり $\pm 0 \text{ m}$ 以下では $0.12 \sim 0.14 \text{ mm/yr}$ となる。斜材 5 は $-0.9 \sim -2.9 \text{ m}$ 間に取付けられており腐食速度は肉厚方向、幅方向とも 0.05 mm/yr 程度で深度による差は見られない。

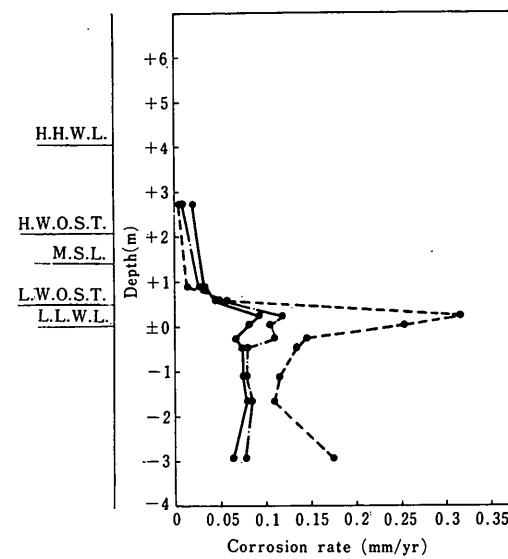
図-5.24 尼崎港におけるスクリーンプレートの腐食傾向

図-5.24 にスクリーンプレートの測定結果を示す。スクリーンプレートは $50 \times 9 \text{ mm}$ の板材で $+2.8 \sim -2.9 \text{ m}$ の深度に取付けられており $+1 \text{ m}$ 以上の腐食速度は小さく $0.02 \sim 0.03 \text{ mm/yr}$ であるが、 $+1 \sim \pm 0 \text{ m}$ で腐食速度は増大して肉厚方向では 0.09 mm/yr (最大 0.39 mm/yr), 幅方向で 0.32 mm/yr (最大 0.5 mm/yr) となる。さらに $\pm 0 \text{ m}$ 以下は肉厚方向では $0.07 \sim 0.09 \text{ mm/yr}$ (最大 0.27 mm/yr), 幅方向では $0.1 \sim 0.15 \text{ mm/yr}$ となるが、 -2.9 m では 0.18 mm/yr (最大 1.0 mm/yr) と大きくなっている。このようにスクリーンプレートの腐食速度は肉厚方向より幅方向の方が大きく幅方向は $+0.26 \text{ m}$ で最大となり門扉補剛材の幅方向の腐食傾向に類似しているようであるが $\pm 0 \text{ m}$ 以下では補剛材の場合より大きい。

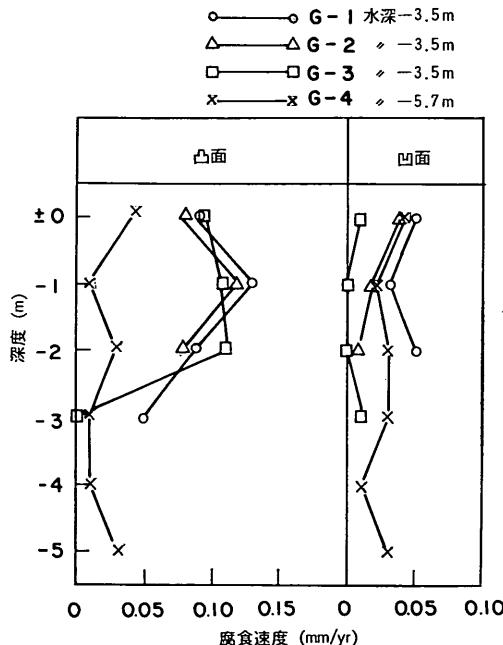
図-6.2 水深による腐食速度変化例
(函館港西浜埠頭G岸壁, 39年経過)

であったが、水深が深いG-4では腐食傾向は(c)であった。また萩港では-7.3m岸壁と-3.5m物揚場が並んでいるが腐食傾向は前者が(c), 後者が(b)であった。この外デンマークの港湾における鋼矢板腐食調査結果で腐食が最も激しかったところは漁港であったと述べている⁹⁾ことは構造物の水深の浅いことに関連しているのではないかと推察される。なおここでいう水深とは鋼矢板前面の水深を指す。

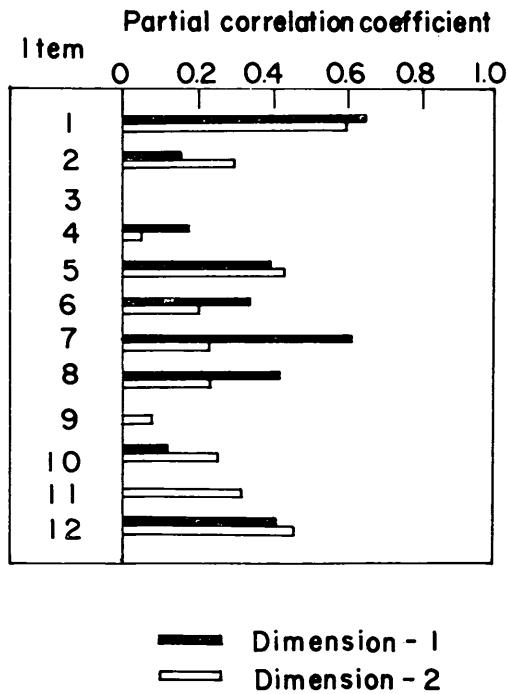
図-6.7 要因の腐食傾向への寄与度

(c) 3通りに属するサンプル 80 個について表-6.4 に示す要因(アイテム・カテゴリー)で分析を行なった。この場合の外的基準は腐食傾向(a), (b), (c)である。分析の結果重相関係数 R^2 は次元-1 では 0.91, 次元-2 では 0.71 であった。 R^2 は要因分析の結果からどの程度の外的基準の変動が説明できるかの比率を示す値として用いられるが、表-6.4 の要因変化によってそれに関連しての腐食傾向の変動が次元-1 では 83%, 次元-2 では 50% 説明できることになる。次に各要因の腐食傾向への寄与度を調べるために各要因の偏相関係数を求めてみると図-6.7 のようになる。後述するように次元-1 の値は腐食傾向(a), (b) のグループと(c)との判別に、次元-2 の値は腐食傾向(a) と(b)との判別に使用できることから、集中腐食(腐食傾向(a), (b))の発生には水深とコンクリート被覆深度の影響が大きいことがわかる。さらに各カテゴリーの腐食傾向に対する度合いを見るため各カテゴリー数量注1) (x_{jk}) を求めてみると図-6.8 のようになる。なお図-6.8 の数量は結果を見やすくするために数値の総平均が 0 になるようにしてある注2)。した

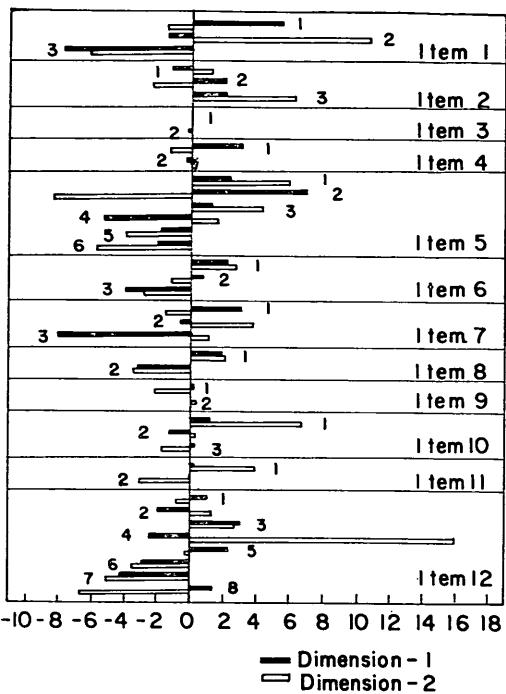
図-6.8 カテゴリー数量

がって図-6.8 で正の方向に線の向きのあるカテゴリーは腐食を大きくする方向に、負の方向に線の向きのあるカテゴリーは腐食を小さくする方向に作用していることを示す。図-6.8 より集中腐食は水深が浅いほど発生しやすく、またコンクリートのかぶりが M.S.L. 下まで下がっているほど発生しにくくなるなどの傾向がわかる。

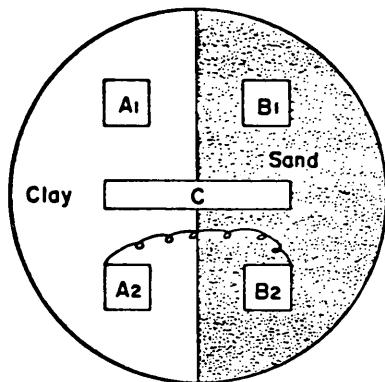
図-6.9 試験片埋設状況

境を貫通する状態の長尺鋼材に相当する。腐食速度は単独鋼材片では $A_1 < B_1$ であるが長尺材では $A_2 > B_2$ となる。また C_1 も写真-6.2 に示すように B 環境中の鋼材 (B_2 に相当) はほとんど初期の研磨面がそのまま残っているが、A 環境中の鋼材 (A_2 に相当) は腐食が激しい。この結果従来のように単一環境中の鋼材片 (A_1, B_1) の腐食で異種環境にまたがる長尺鋼材 (C_1 または A_2, B_2) の腐食を処理することは正しくないことがわかる。なお Markovic 等は不飽和土壤中では粒子と鋼材との接触部分がアノードとなって腐食するため孔食が発生するというが³³⁾、これは図-6.9 の単独鋼材片 B_1 についてのことであって長尺鋼材 B_2 (または B 層中 C_1) については該当しない。

図-6.9 の実験のように長尺鋼材の腐食速度が $A_2 > B_2$ となる現象は Evans の実験からわかるように環境 A, B 間の酸素濃度勾配に起因する。すなわち酸素が多い方の電極電位が相対的に貴となり酸素が少ない方の電極電位が相対的に卑となるためである。図-6.9 の A_2, B_2 の電位を測定してみると A_2 の電位が B_2 の電位より約 100 mV 卑となった。したがって異種環境を長尺鋼材が貫通するとき酸素量が相対的に多い環境中鋼材の電位が貴、酸素量が相対的に少ない環境中鋼材の電位が卑となり、前者がカソード (陰極)、後者がアノード (陽極) となる。この結果 図-6.9 の実験の長尺鋼材では A 層中鋼材 (A_1 または C_1 の A 層中部分) がアノード、B 層中鋼材 (B_2 または C_1 の B 層中部分) がカソードとなるマクロ腐食電池が発生して A_2 より B_2 へマクロ腐食電流が流出したため A_2 (または C_1 の A 層中部分) が激しく腐食し、反対に B_2 (または C_1 の B 層中部分) は A_2 (または C_1 の A 層中部分) から流入する電流によってちょうど

電気防食されたかこうとなつたためほとんど腐食しなかつた。いっぽう A_1, B_1 の腐食速度は A 層中、B 層中の酸素量に応じて $A_1 < B_1$ となつた。

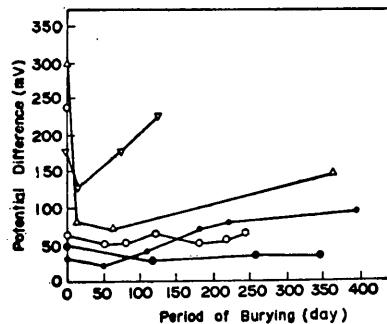
図-6.10 電位差の経日変化

集中腐食をマクロ腐食で説明しようとするときマクロ腐食電池の永続性が問題となる。そこで図-6.9 の A, B の環境をいろいろ変えて $A_2 \sim B_2$ 間の電位差の経年変化を測定してみると図-6.10 に示すようになりマクロ腐食電池の永続性は十分ある。次に図-6.9 の B_2 と A_2 の表面積比 (カソード、アノード表面積比, A_c/A_a) に対する A_2, B_2 の関係は図-6.11 (A_2)、図-6.12 (B_2) のようになる。なおこのときの腐食速度は重量減量より求めたものである。また B 層が海水、A 層飽和砂層のときの A_c/A_a と A_2 の関係を図-6.13 に、B 層が水道水、A 層が飽和粒土のときの A_c/A_a と A_2 の腐食速度の関

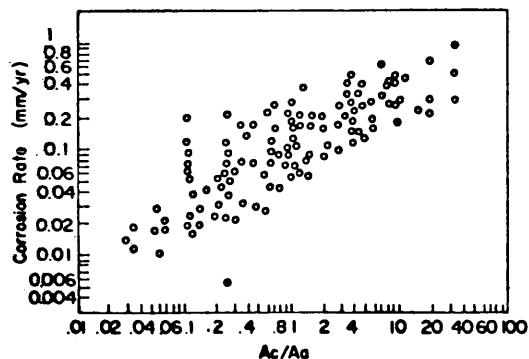
図-6.11 飽和粘土層中鋼材 (A_2) の腐食速度と A_c/A_a の関係

表-6.1 では集中腐食 (腐食傾向 (a), (b), (e)) は水深が浅いほど発生しやすい傾向が見られる。これに対して図-6.11 に示すようにマクロ腐食速度は A_c/A_a (カソード、アノード表面積比) にほぼ比例する。もし鋼材が同一断面であれば A_c/A_a はマクロ腐食電池のカソード、アノード域の鋼材の長さ比に相当する。したがってマクロ腐食電池のアノードは (水深 + 根入長) となる。しかし海水と海泥の比抵抗の比は 1 : 10 位でありまたマクロ腐食電流の流出分布密度は界面 (M.L.W.L.) に近いほど著しい傾向があるため、マクロ腐食電池のアノードをほぼ水深とみなしえる。いまカソード域 (A_c) を一定と仮定すると A_c/A_a の値は A_a が小さくなるほど、すなわち水深が浅くなるほど大きくなり、この結果マクロ腐食電流が M.L.W.L. 直下付近から大量に流出して集中腐食が発生することになる。因みに $A_c \approx 0.3 \text{ m} \sim 0.4 \text{ m}$ とすると -3 ~ -4 m の水深では $A_c/A_a \approx 0.1$ となる。

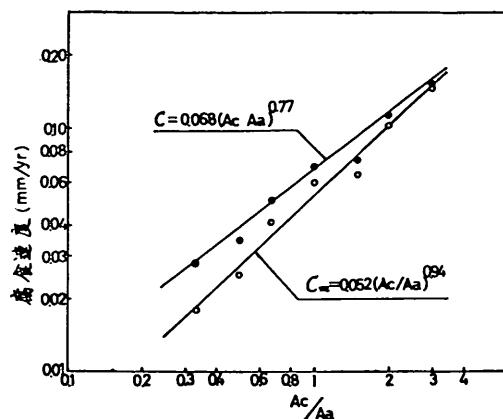
図-6.14 腐食速度と A_c/A_a の関係
(試験期間 363日)

係を図-6.14に示す。なお図-6.13、図-6.14の黒丸は重量測定による値で、白丸は重量測定値からミクロ腐食速度(A_1)を差引いたときの値である。以上のことからマクロ腐食速度は A_c/A_a にはほぼ比例する傾向のあることがわかる。ただし図-6.13(Bが海水の場合)では $A_c/A_a > 1$ のときマクロ腐食速度は A_c/A_a に比例していないが、これは海水が静止状態であったことに主として起因する。港湾環境では酸素の豊富な環境として海側では干満帯、陸側では残留水位上がある。現地において電位を測定したところ海側では M.L.W.L. 直上部が M.L.W.L. 下に対して 100 mV 程度貴となり、陸上部も残留水位直上部が残留水位下に対して約 100 mV 貴となつた。したがって港湾鋼構造物では M.L.W.L. 直上部と残留水位直上部は強力なカソード域となり得る。

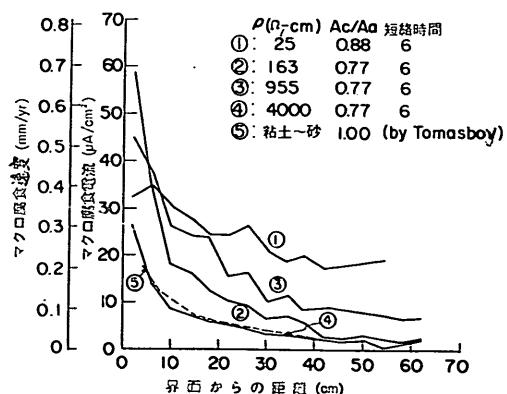
図-6.15 マクロ腐食速度におよぼす比抵抗と距離の影響

次にマクロ腐食で集中腐食を説明する場合マクロ腐食電流密度の分布状態が問題となる。図-6.15～図-6.17 にカソードとアノードの界面(以下単に界面という)からの距離とマクロ腐食電流との関係を示す。なお図-6.15～図-6.17 の実験では空気中で乾燥した発錆鋼材片をカソード、浸液中の発錆鋼材片をアノードとした。図-6.15～図-6.17 からわかるようにマクロ腐食電流の流出は A_c/A_a が一定のときには水溶液の比抵抗が海水の値より大きくなると界面付近のアノード域に集中する傾向が強い(比抵抗が 1,000 Ω·cm 附近がこの傾向が顕著である)。また水溶液の比抵抗が一定のときは A_c/A_a が大きいほどマクロ腐食電流の流出は界面付近のアノード域に集中する傾向があり、水溶液の比抵抗が海水比抵抗

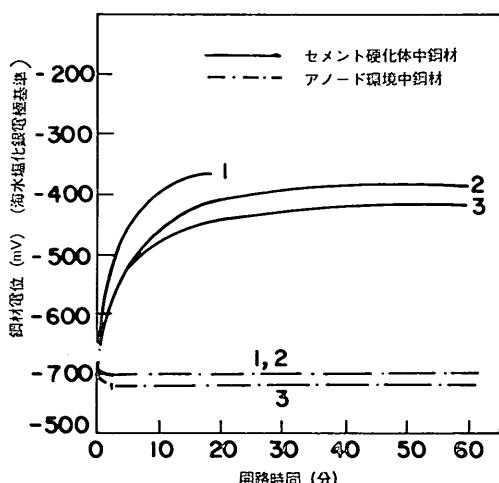
図-6.19 2層中鋼材の電位差

表-6.1によれば集中腐食は上部コンクリートの下端深度が M.S.L. 上のとき発生しやすく M.S.L. 下まで下がっているときには発生しにくい。これは M.L.W.L. 直上部のマクロ腐食電池のカソード域が裸鋼材かコンクリートで被覆された鋼材かの差が現われていると思われる。図-6.19は鋼材がセメント硬化体と他の1層に接するときの開路後の電位変化である。すなわちセメント硬化体中鋼材は他の環境中裸鋼材より貴な電位となる。したがって M.L.W.L. をコンクリートで被覆すると湿っているコンクリート中鋼材がカソード、M.L.W.L. 下の裸鋼材がアノードとなる。このときコンクリート中鋼材に M.L.W.L. 下の裸鋼材より流入するマクロ腐食電流密度は $0.45 \mu\text{A}/\text{cm}^2$ 程度である。なおこの電流量はコンクリート(塩化物含有)中鋼材に対する電気防食所要電流量に相当するので M.L.W.L. 上のコンクリートで被覆した鋼材はマクロ腐食電流でちょうど電気防食されたかっこうとなる。したがってカソード域では電防効

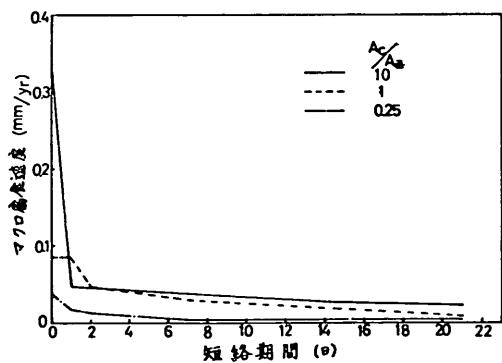
図-6.20 鋼材が海水とセメント硬化体に接するときのマクロ腐食速度の経日変化

いっぽう M.L.W.L. 下の裸鋼材から流出するマクロ腐食電流は図-6.20に示すように海水中では急減してしまい $A_c/A_a < 1$ ではマクロ腐食速度は無視できるほど小さい。この結果コンクリート被覆を M.L.W.L. まで下げた場合 M.L.W.L. 下の裸鋼材のマクロ腐食による損傷はほとんどないことが予想される。事実コンクリート被覆が M.L.W.L. 下まで下がっていた調査鋼構造物ではコンクリート直下の裸鋼材面には集中腐食の現象は見られなかった。1例として写真-6.3にコンクリート被覆直下の鋼矢板面を、写真-6.4にコンクリート被覆直下の鋼管杭面を示す。以上のことからマクロ腐食電流のカソードをコンクリート中鋼材とするためコンクリート被覆を少なくとも M.L.W.L. まで下げるとは、飛沫帶の防食を兼ねて集中腐食の防止に非常に効果的である。

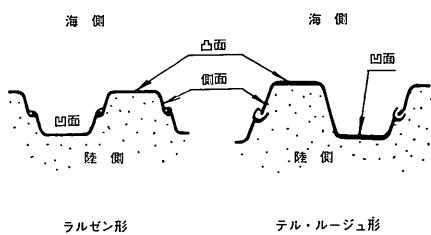
図-6.21 鋼矢板の形

鋼矢板は図-6.21に示すように打設されたため断面方向に凸面(海側へ凸)、凹面(陸側へ凸)および側面が生ずる。このためU形鋼矢板1組(凸矢板1枚、凹矢板1枚)では平坦面2面(凸面と凹面)と側面4面があり、凸面の表面積は鋼矢板1組(凸矢板と凹矢板)の表面積の約1/4に相当する。

□腐食電池が発生するときマクロ腐食電池は凸面から流出しやすく、このため凸面に腐食が集中するものと考えられる。したがって全表面積に対して凸面の表面の占める割合の小さいほど、すなわち突出の著しいほど突出部から流出するマクロ腐食電流密度は大きくなる。この結果断面方向に突起のない円形材（鋼管杭など）に比べて鋼矢板では同一条件下であっても数倍大きい集中腐食が発生することになる。事実淡水が流入して淡水と海水が層を成す環境（東京港豊海埠頭）を除いて調査鋼管杭では集中腐食は発生していない。これに反して突出の著しい山形鋼、溝形鋼などでは集中腐食の発生が鋼矢板に比べて一層顕著である。また鋼矢板では同じ延長上にラルゼン I 形とラルゼン II a 形が同一条件で使用された場合ラルゼン II a 形の方が集中腐食がひどくてラルゼン I 形のところより早く補修された例がある²⁶⁾。これは凸面の表面積/全表面積の比がラルゼン I 形の 1/3.06 に対してラルゼン II a 形では 1/4.48 となるたま約 1.5 倍ラルゼン II a 形の方が集中腐食が大きかったのではないかと推測される。

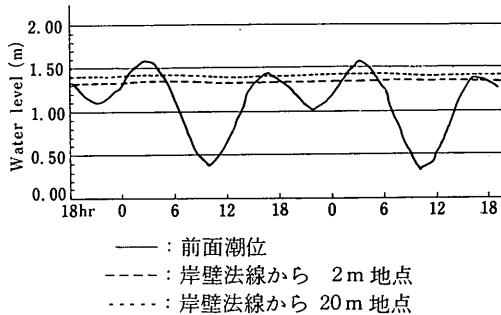
図-6.22 岸壁における残留水位測定結果の1例

があることになっているが、実際に打込むと爪の中に土砂がはいり込んで爪のすき間を埋めて鋼矢板はしっかりと噛み合う。残留水位を測定してみると図-6.22に示すように水位の変動はほとんどなく、この傾向は裏込め材が砂のとき経年とともに著しい³⁵⁾。残留水位の変動が小さい場合鋼矢板陸側面に発生するマクロ腐食電池のカソード域は残留水位上の湿っている狭い範囲であるのに対して、アノード域は残留水位下であるから A_c/A_a の値は非常に小さくなる。この結果陸側に対して凸面(図-6.21の凹面)にはほとんど集中腐食は発生しないことになる。いっぽう表-6.1では裏込め材が割石のときは矢板凹面にも陸側から腐食が集中して腐食傾向(e)が発生している。これは矢板噛合部の噛合せが不十分なためかそれとも裏込め材が割石のために矢板爪部の目地詰め作業が不十分となり、残留水位が矢板前面海水に対応して上下動してマクロ腐食電池のカソード域を大きく確保したためではないかと考えられる。また干潮時に海底面が露出する2例のうちの1例に残留水位下の凹面に腐食が集中して鋼矢板腐食傾向(d)が発生したが、これも残留水位の変動に関連するものと思われる。

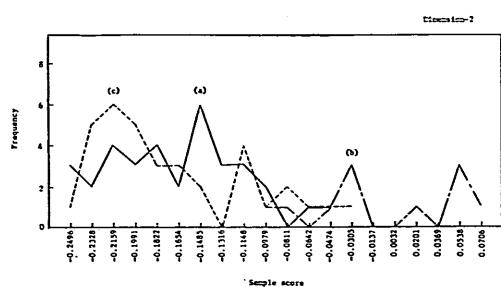
図-7.2 腐食傾向分析得点分布

(左側)となるほど腐食傾向(a), (c)が発生しやすく得点が正方向(右側)となるほど腐食傾向(b)が発生しやすい。この結果図-7.1は集中腐食が発生するかしないか(すなわち腐食傾向(a), (b)か(c)か)の判別に使用でき、図-7.2は腐食傾向(a)か(b), または(b)か(c)の判別に使用できる。

を用いて推定した腐食傾向^{注)}である。表-7.2でサンプル No. 23, 31, 32, 24の4個所は2通りの腐食傾向が示してある。例えばサンプル No. 23の得点は-0.15548(次元-1)と-0.05703(次元-2)である。-0.15548を図-7.1に適用すると腐食傾向(a)か(b)が推定されるが-0.05703を図-7.2に適用しても腐食傾向(a)と(b)の判別がはっきりしない。しかし図-7.2では右側に行くほど腐食傾向(b)が発生しやすいので得点-0.05703での腐食傾向は(a)より(b)の方が発生しやすい。このことを表-7.2ではb(a)と示した。ただしサンプル No. 34のみは表-7.2でb, aと示してある。このことは得点が-0.15159(次元-1), -0.08915(次元-2)で図-7.1, 図-7.2からは腐食傾向(a), (b)をはっきり判別できないためである。結局推定1では推定した腐食傾向が実測と異なるのはサンプル No. 32((c)を(b)と推定)とNo. 71((b)を(a)と推定)の2個所であり、判別のはっきりしないNo. 34を含めると計3個となる。このときの誤差率は4%であるがサンプルNo. 32, 71とも腐食傾向をひどい方に((c)→(b), (b)→(a))推定することは腐食対策上安全側で実用上支障はない。

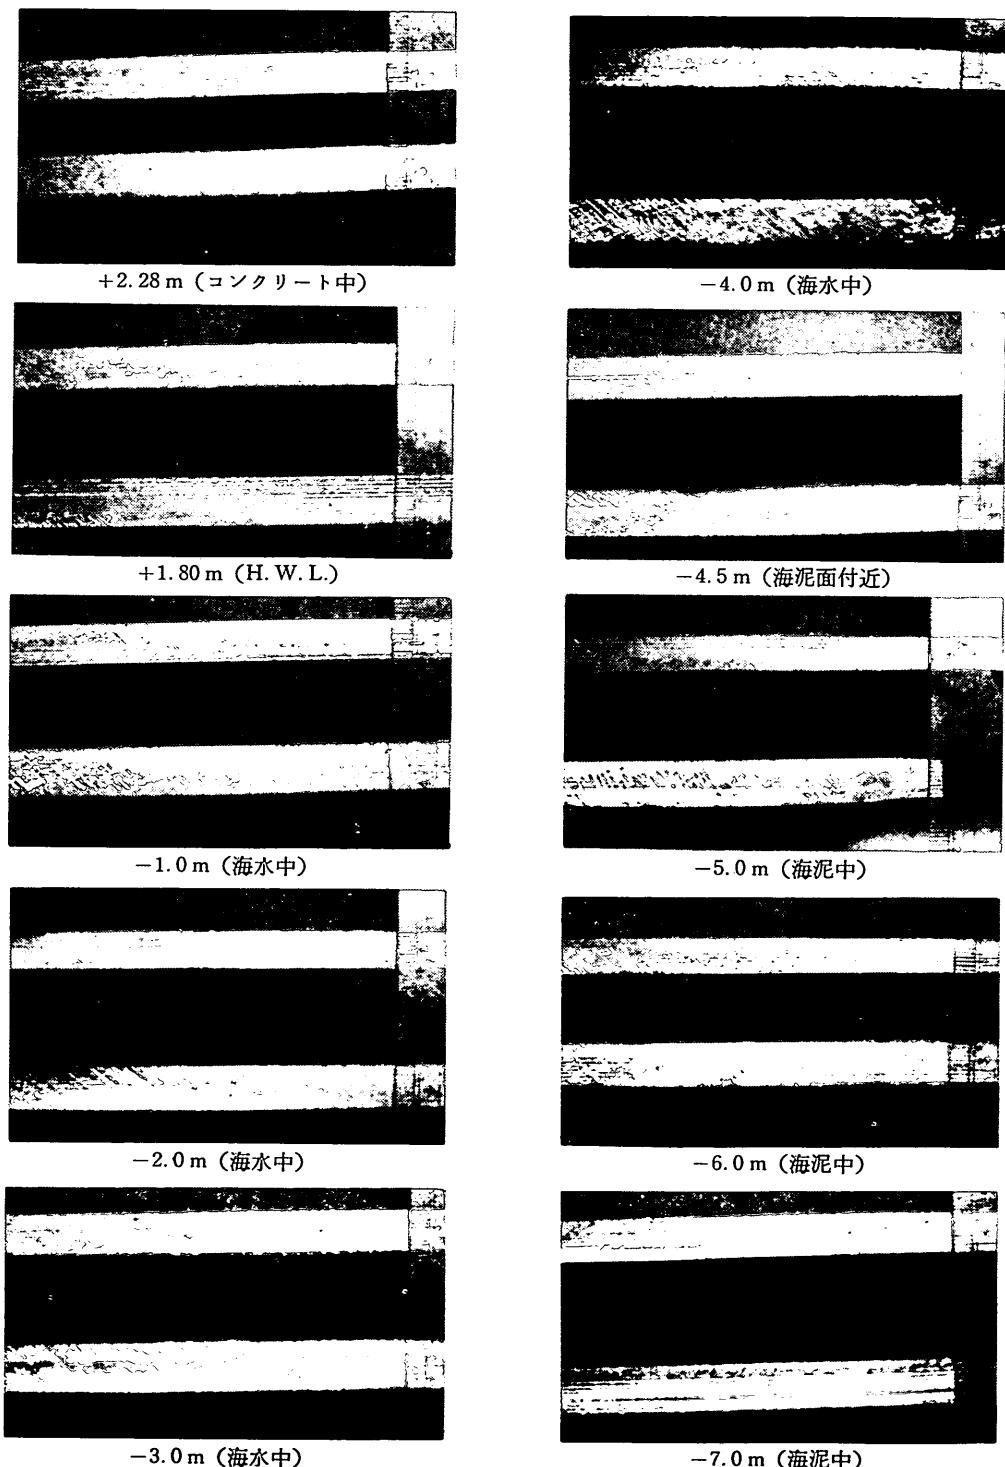
写真-5.1 北湊港-4.5m 岸壁における鋼矢板の断面(1) (上:凸面, 下:凹面) (34年経過)

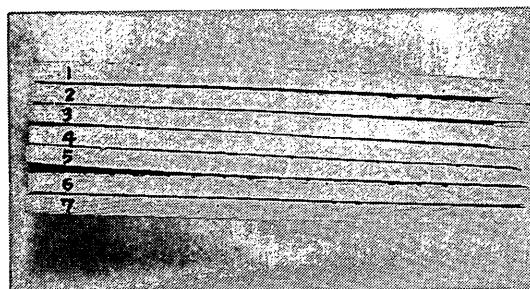
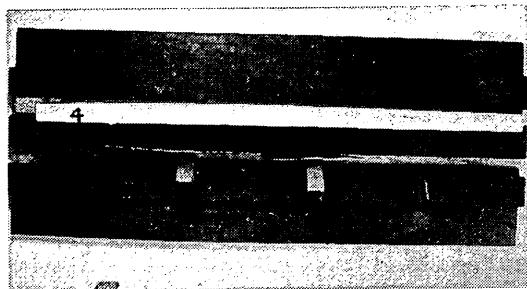
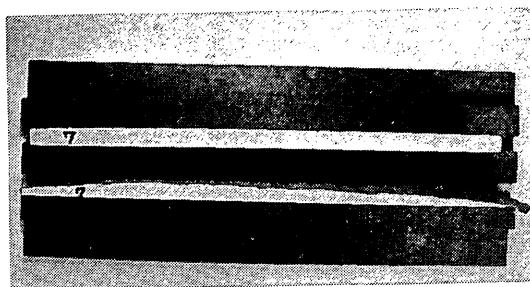
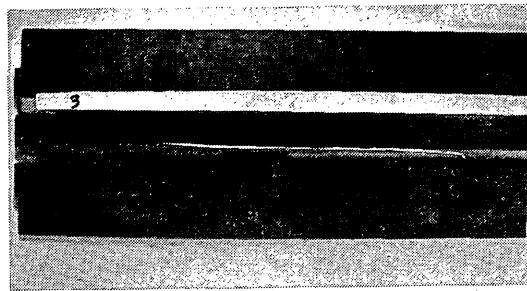
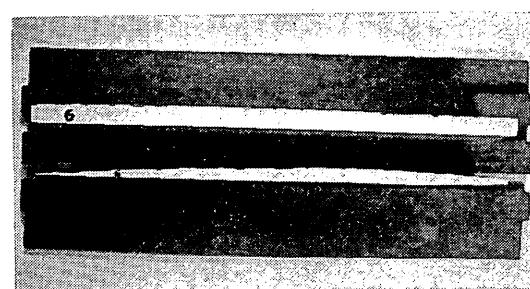
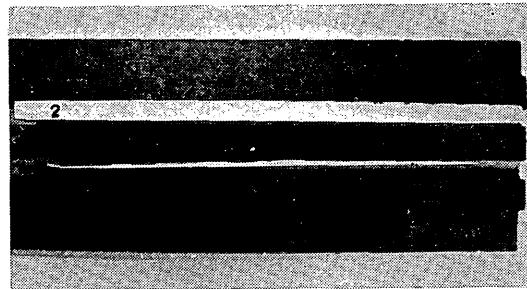
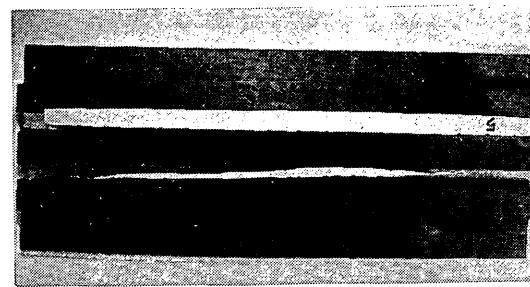
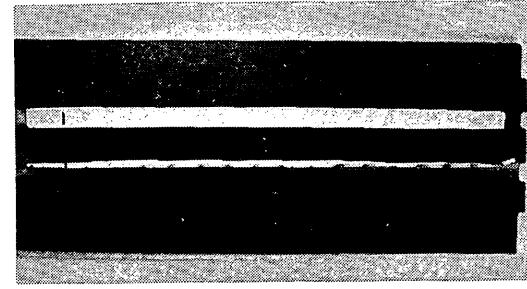
写真-5.2 北湊港 -4.5 m 岸壁における鋼矢板の断面(2) (34年経過)

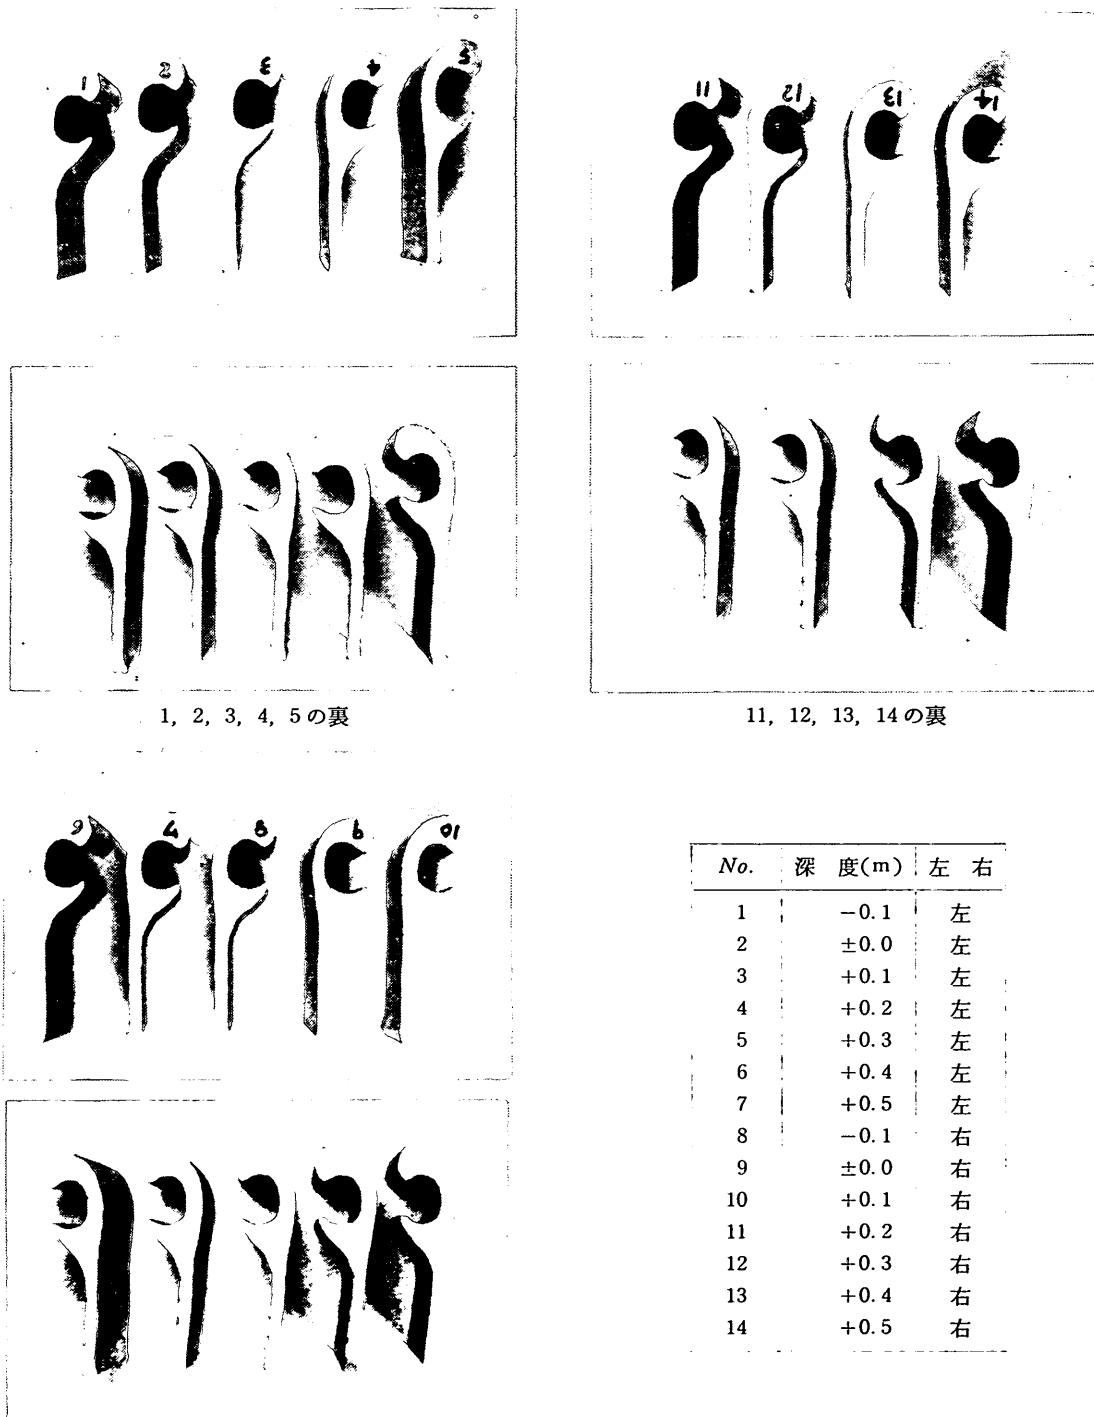
写真-5.3 北淡港 -4.5 m 岸壁における鋼矢板の断面(3) (爪部) (34年経過)

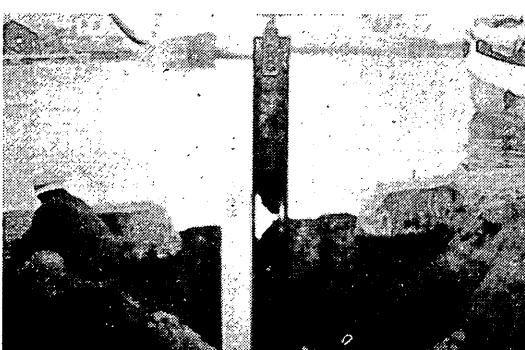
写真-5.4 北淡港 -4.5 m 岸壁における鋼矢板の引き抜き状況 (34年経過)

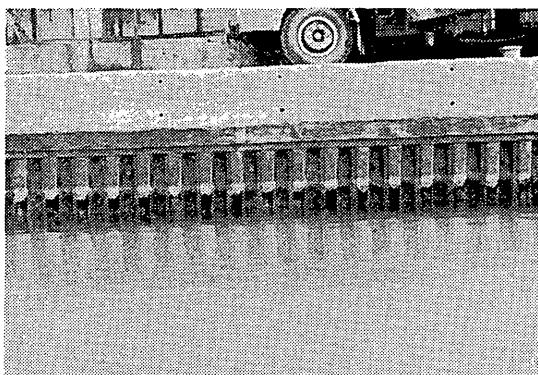
35 年 経 過

写真-5.5 腐食傾向(a)の発生状況

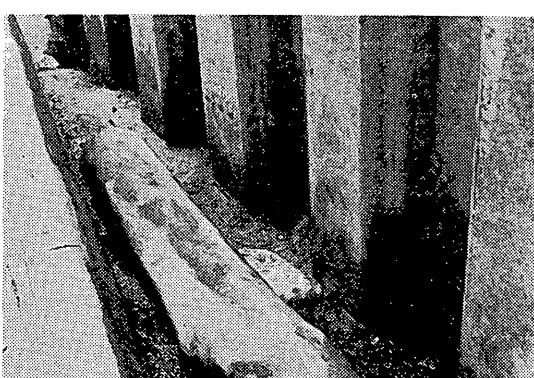
写真-5.6 今治港浅川荷揚場における干潮時の鋼矢板面 (40年経過)

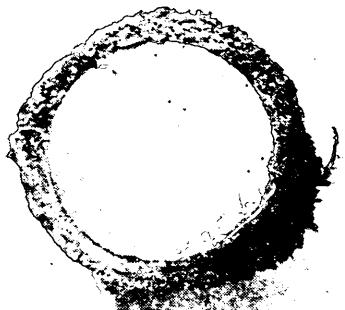
写真-5.11 切取りタイ・ロッドの断面

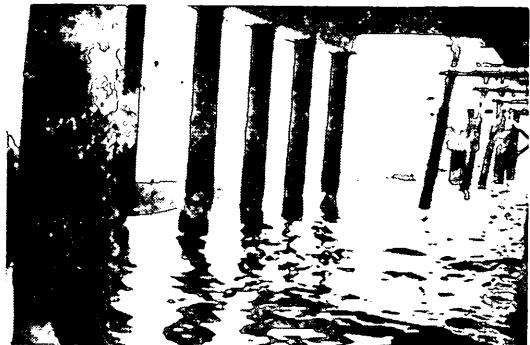
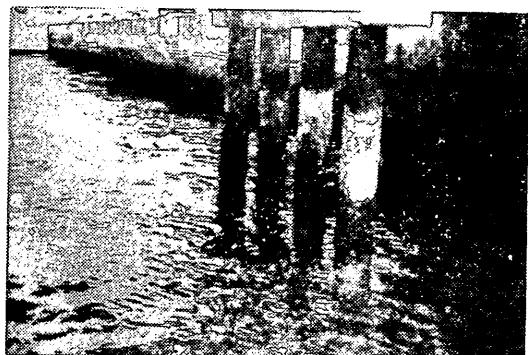
写真-5.13 H. W. L. 上の腐食

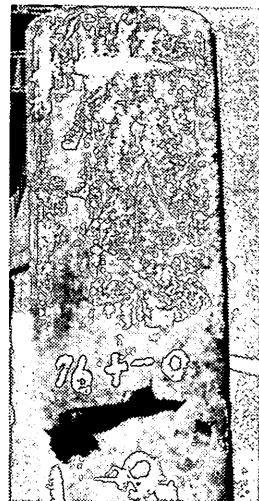
鋼管杭のM.L.W.L.直下部に集中腐食が発生し腐食速度(両面=外側+内側)は0.8 mm/yr以上となるがさらに深度が下がると腐食速度は急減して0.1 mm/yr以下となる(図-5.13参照)。

写真-5.12 平均干潮面直下付近の腐食穴の状況
(東京港豊海水産埠頭)

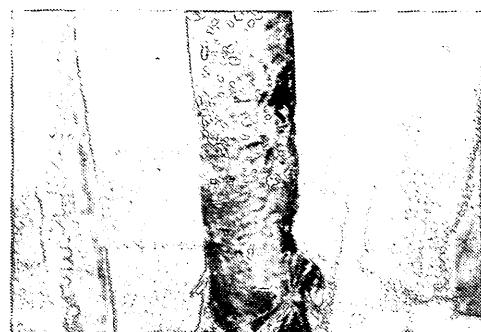
写真-5.17 ジェット・パイプの腐食

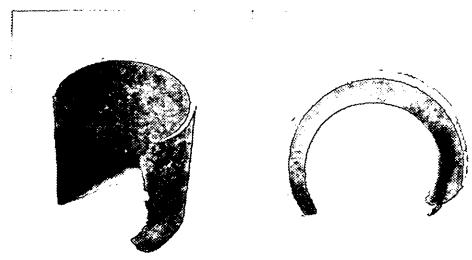
写真-5.19 ジェット・パイプの腐食

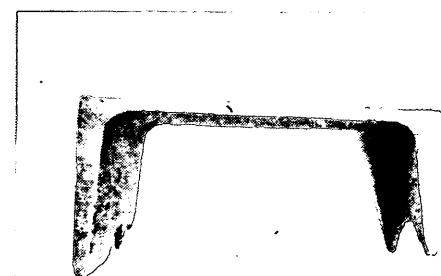
写真-5.20 溝形鋼エッヂ部の腐食

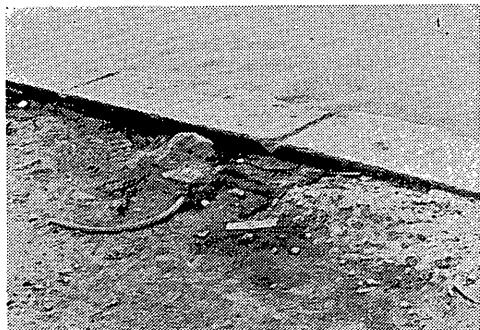
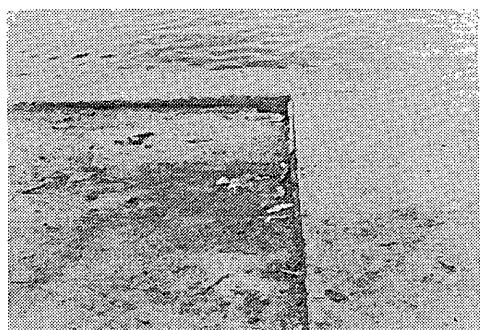
写真-5.21 腐食傾向(a)の発生による上部工の沈下状況

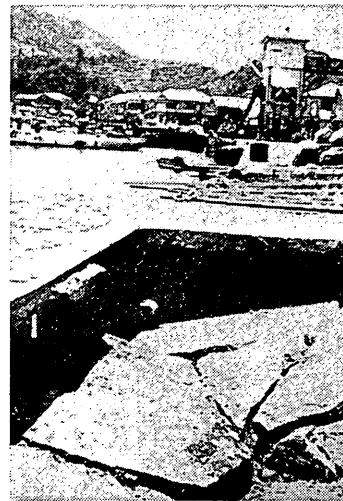
写真-5.22 腐食傾向(a)の発生と超波による上部工の陥没状況

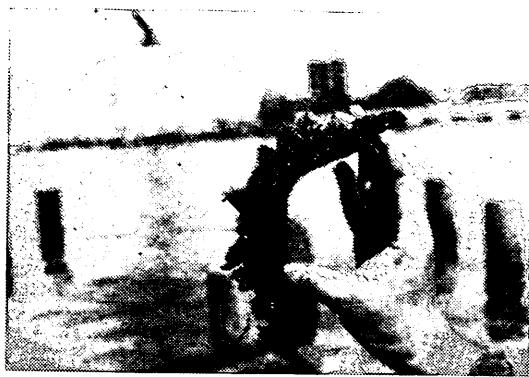
長期間経過した鋼材面は錆生成物と海洋付着物によって覆われている。写真-6.1 に 39 年経過した鋼矢板面の付着物の例を示す。錆層は酸化程度によって緑色 (Fe(OH)_2)、黒色 ($\text{Fe}_3\text{O}_4 \cdot n\text{H}_2\text{O}$)、赤褐色 ($\text{Fe}_2\text{O}_3 \cdot 3\text{H}_2\text{O}$) に分かれる。長期間経過した海水中鋼材面は黒色の 4~10 mm の錆層に覆われておりハンマで叩くと上層の固い錆層は一度に剥がれるが、その下は黒色の薄い錆層が鋼材面にさらに密着していて除去しにくい。ただし集中腐食個所のように腐食の進行が著しいところでは赤橙色の柔い錆層が観察された。

いっぽう中性溶液中の鋼材腐食速度は限界流速以下では流速が大きくなるにつれて増加するが、これは流速によって酸素供給速度が増すためといわれる。しかし長期間経過した調査鋼構造物では腐食生成物と海洋生物の厚い層(写真-6.1 参照)に覆われるため流速による影響は裸鋼材に比べて少ない。Southwell などの説によれば腐食生成物と海洋生物の付着層の下では酸素欠乏のため嫌気性の硫酸塩還元バクテリアの作用で腐食が進行して $2.7 \text{ mpy} = 0.069 \text{ mm/yr}$ と小さな最終定常値に達する。この考えによれば厚い付着物で覆われた鋼材の腐食に対しては流速はほとんど関係ないことになる。例えば海水を約 8 ft/sec の速さで吸上げる大口径管に厚い生物付着があるときの腐食量は動かない海水中で同じ生物が付着した試験片の腐食量より少ないと²⁹⁾。また海中生物は流速の低い期間に付着し障壁層として働いて防食性障壁層の外側における高流速の加速作用を減少もしくは消滅せざることがありうるといいう³⁰⁾。しかし防砂堤などのように砂の動きで鋼材面に生ずる錆層を除去して裸鋼材面を露出させる場合には裸鋼材の場合と同様流速の影響が大きい。

写真-6.1 付着物

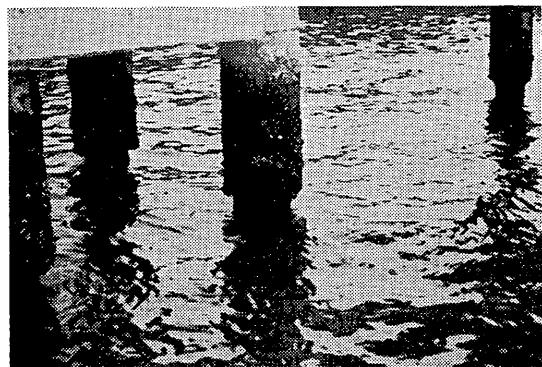
東京港航海訓練所着船ドルフィンは钢管杭の腐食傾向(a)(9mm厚の钢管杭が10年未満で集中腐食のためM.L.W.L.直下で輪切り状となった)が発生した豊海水産埠頭に近接するため豊海水産埠頭と同じく钢管杭に集中腐食の発生が予想される。このため付図-7.4~付図-7.5に示すようにコンクリート被覆をL.W.L.まで下げる対策がとられた。この結果写真-7.4に示すように集中腐食の発生が抑制されて钢管杭の腐食傾向は(c)となった。なおこの場合のコンクリート被覆はヒューム管を钢管杭にとおして両者の間にモルタルを注入したものである。コンクリート被覆深度をM.L.W.L.まで下げる方法は付図-7.6に示すように京浜港大黒船溜防波堤などでも実施されている。

写真-7.4 コンクリート被覆を L.W.L. まで下げる鋼管杭構造物の例（東京港）

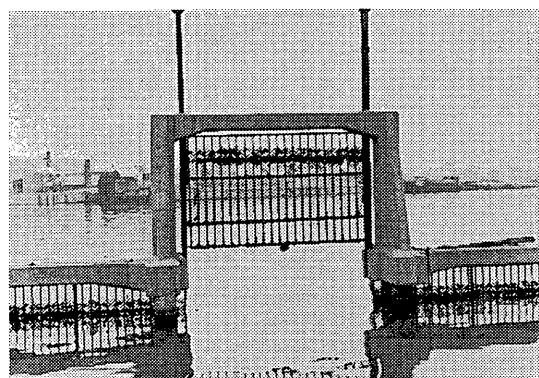
尼崎港第一閘門一次スクリーンでは山形鋼、溝形鋼の代りに断面方向にエッジ部を持たない丸鋼棒が使用された。写真-7.5に丸鋼棒の使用状況を示す。

写真-7.5 丸鋼棒を使用したスクリーンの例

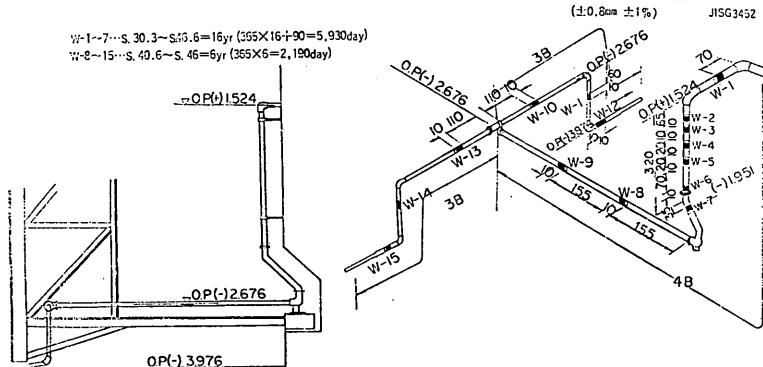
付図-5.13 ジェットパイプのコア採取箇所

40年以前より使用されている鋼矢板に対して鋼管杭は10数年前から港湾で多く使用され始めたが比較的深い水深での使用例が多く集中腐食はほとんど発生していない。これは水深が深いケースが多いことの外鋼管杭の断面が円形であるため凹、凸面のある鋼矢板より集中腐食が発生しにくいことにもよる。しかし表-6.5の②の条件(潮位差があり、淡水が存在し、コンクリート被覆深度がM.S.L.上)のときには鋼管杭でもM.L.W.L.直下に集中腐食が発生する懸念がある。河口において鋼管杭に集中腐食が発生したものに東京港豊海埠頭の例がある²⁷⁾(図-5.13参照)。以上のように鋼管杭では淡水が流入して淡水と海水が層を成すとき見掛けの A_c/A_a が大きくなるため集中腐食が発生することになる。なお鋼管杭構造物では裏込め材を使用しないため鋼矢板腐食傾向(d), (e)に相当する腐食傾向はない。

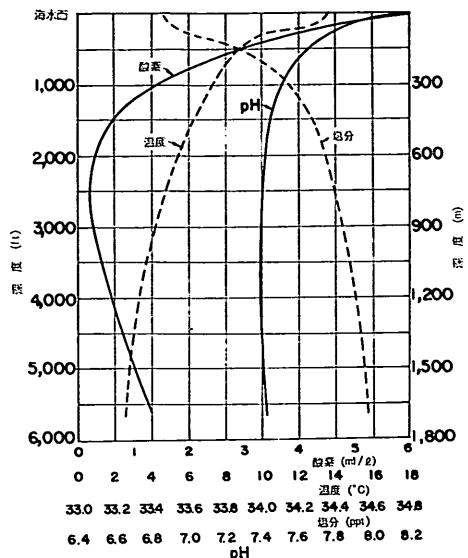
付図-6.1 カリフォルニア南岸沖の海洋データー

はいずれも深度方向による腐食速度差はみられず 0.1 mm/yr 以下である。いっぽう水深による溶存酸素量は例えば付図-6.1 のように変化するといわれるが、調査鋼矢板構造物前面の海水では水深による溶存酸素量差はほとんどない。以上のことから水深による溶存酸素量差から鋼矢板の腐食傾向は説明し難い。

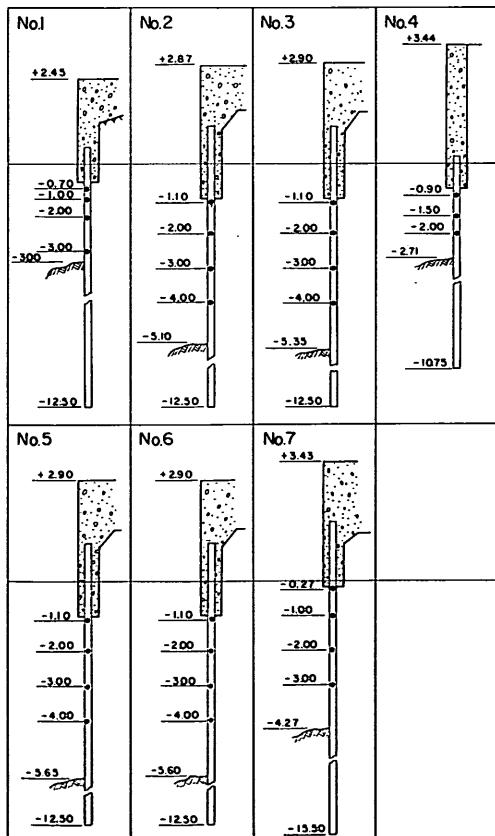
付図-7.2 閘室鋼矢板の測定箇所

尼崎港第一閘門の閘室の鋼矢板は水深が付図-7.2に示すように-4m未満の個所があったがコンクリート被覆をM.L.W.L.下(-0.7m)まで下げる結果、付図-7.3に示すように集中腐食の発生は見られなかった。

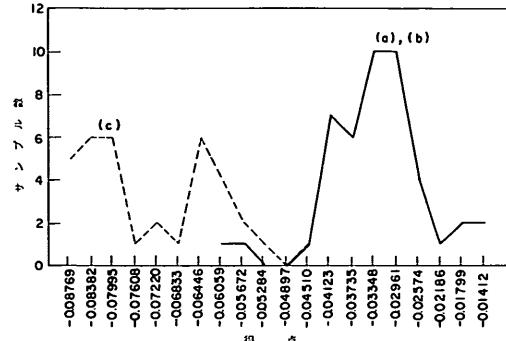
付図-7.1 腐食傾向得点分布 (外的基準が2分類 (a, bとc) のケース)

推定3は外的基準を2分類(集中腐食が発生する=腐食傾向(a), (b)と発生しない=腐食傾向(c))として求めたカテゴリー数量(付表-7.1, 付図-7.1)を用いて推定した腐食傾向である。したがって表-7.2の推定3で腐食傾向a, bと示してあるのは腐食傾向(a)か(b)の集中腐食が発生することを意味する。推定3では推定した腐食傾向が実測と異なるのはサンプル No. 32, 59, 62の3個で誤差率は4%である。
