# 港湾空港技術研究所 資料

No.1231 April 2011

2011年東日本大震災による港湾・海岸・空港の地震・津波被害に関する調査速報

## Urgent Survey for 2011 Great East Japan Earthquake and Tsunami Disaster in Ports and Coasts

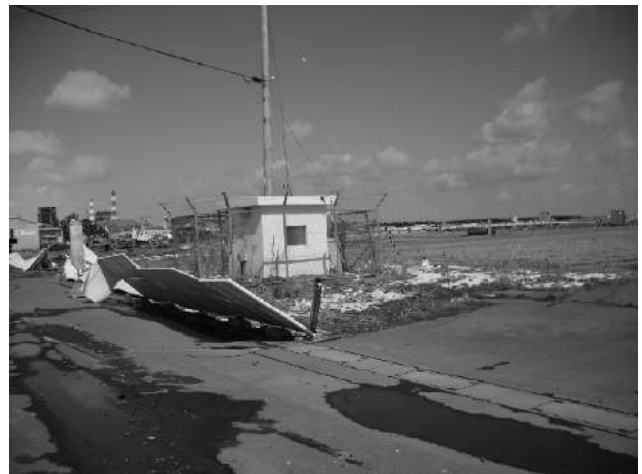
写真-2.2.2.2 八戸港の強震観測小屋  
—地震後に津波を受けた様子—  
（平成23年3月17日撮影）

年3月17日）の八戸港（八戸-G）の強震観測小屋の様子を示す。写真-2.2.2.2に示すように観測小屋周辺は津波による影響を受けており、写真-2.2.2.3に示すように観測小屋内部の高さ204cmの位置に痕跡線が存在していた。しかし、強震計の躯体内部はわずかに海水が浸入している程度であった（写真-2.2.2.4）。大船渡港については、強震観測小屋がやや小高い位置にあるため、津波の影響を免れた。

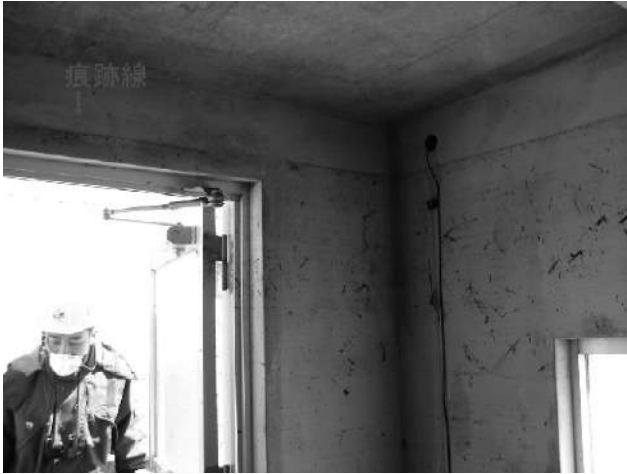
写真-2.2.2.3 八戸港の強震観測小屋  
—観測小屋内部の高さ204cmにある痕跡線—  
(平成23年3月17日撮影)

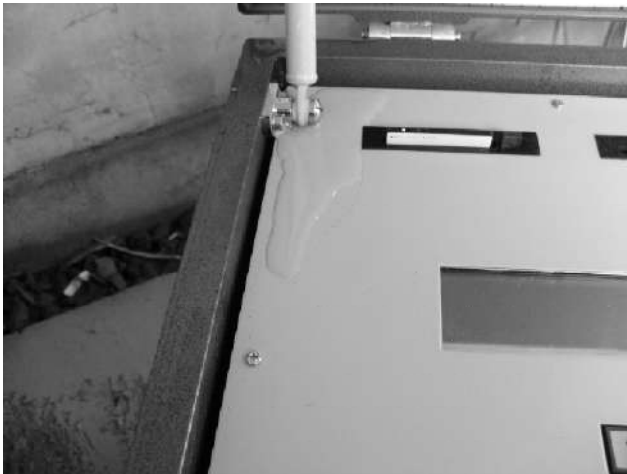
写真-2.2.2.4 八戸港の強震観測小屋  
—躯体内部にわずかに浸入していた海水—  
(平成23年3月17日撮影)

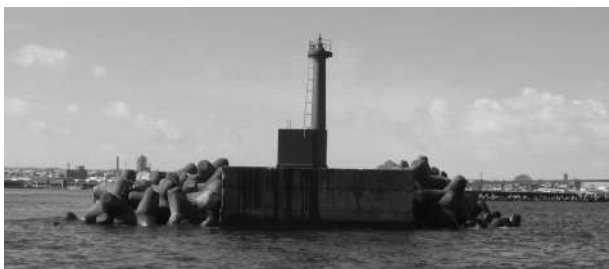
八戸港では、東や北からの波浪に対する静穏度確保のために八太郎北防波堤や中央第1防波堤、中央第2防波堤が整備されている（図-5.1.1.13）。津波により、八太郎北防波堤のケーソン総延長3496.19mのうち1869.62m（142函）が被災を受けた（図-5.1.1.14）。このうち、16～19工区は堤頭函のみを残し、それ以外は消波ブロックおよびケーソンが海中に水没し、数函のみが海上に見られた。堤頭函は消波ブロックで巻かれていたが、その多くが散

乱して海中に没していた（図-5.1.1.15）。一方，11～13工区のケーソンは15～19工区とは異なり，多くはその一部が海上に見えていたが，11～12工区では全てのケーソンが移動し（図-5.1.1.16），13工区でもその延長の3分の2のケーソンが移動していた（図-5.1.1.17）。

図-5.1.1.15 八太郎北防波堤の堤頭函周囲の被災状況

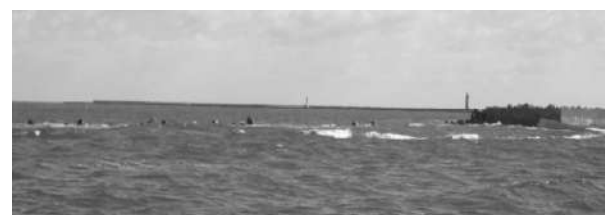
図-5.1.1.16 八太郎北防波堤の13工区の被災状況

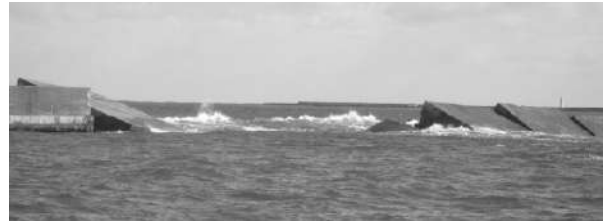
図-5.1.1.17 八太郎北防波堤の11工区の被災状況

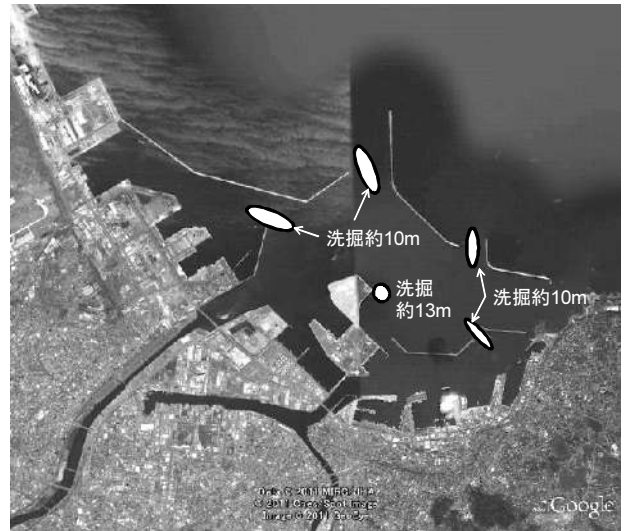
防波堤開口部が津波により洗掘されることは，平成15年十勝沖地震の際の釧路港などの報告がある．今回の津波により八戸港においても防波堤開口部では10m程度の洗掘があったことが，八戸港湾・空港事務所や海上保安部による水深測定の結果判明した（図-5.1.1.18）．さらに，港内ほぼ中央部にある埋め立て地（ポートアイランド）の角部においても約13mの洗掘が発生し，これに伴って埋立地を形成するスリットケーソンが転倒した．

図-5.1.1.18 八戸港における洗掘

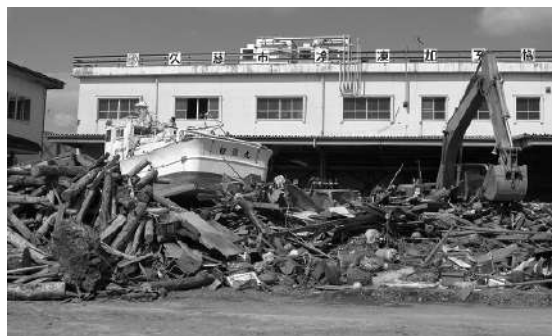
図-5.2.1.7 諏訪下地区の被災状況

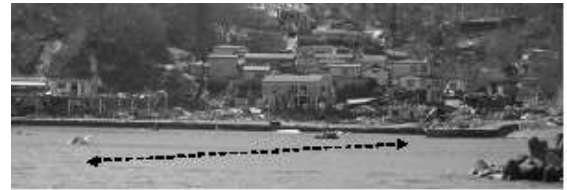
図-5.2.1.13 玉の脇防波堤の被災状況

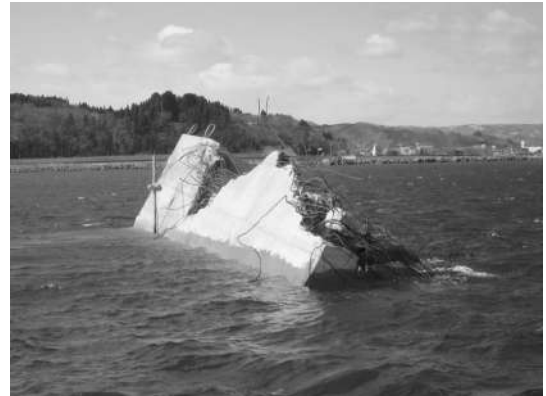
図-5.2.1.14 諏訪下地区の仮置きケーソンの被災

諏訪下外防波堤の背後に仮置きされていたケーソンが図-5.2.1.14に示すように被災した。ケーソンの破壊は、越流時に津波が衝撃的に作用したことに起因すると推察される。この周辺ではフローティングドックも半分沈没していた（図-5.2.1.15）。

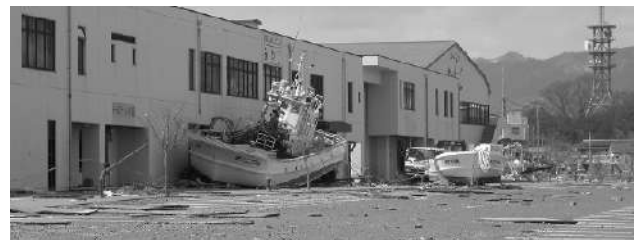
図-5.2.2.8 出崎地区の埠頭上に打ち上がった船舶

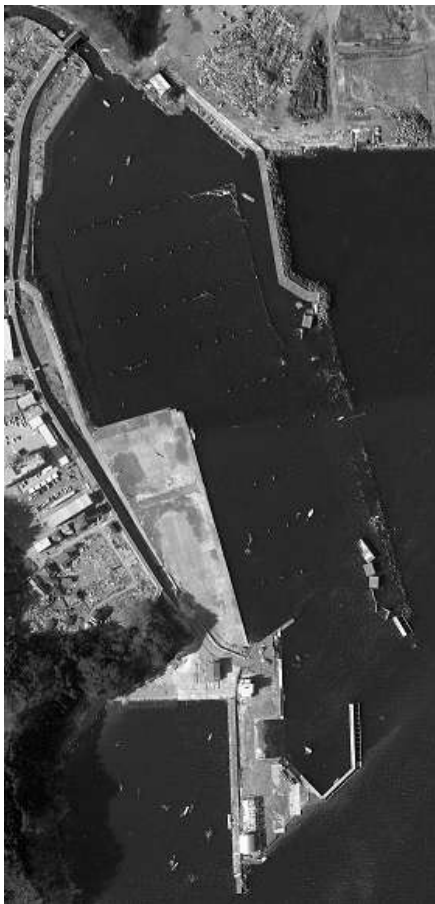
図-5.2.2.11 藤原・神林地区マリーナの被災防波堤  
(下：国土地理院提供写真の一部)

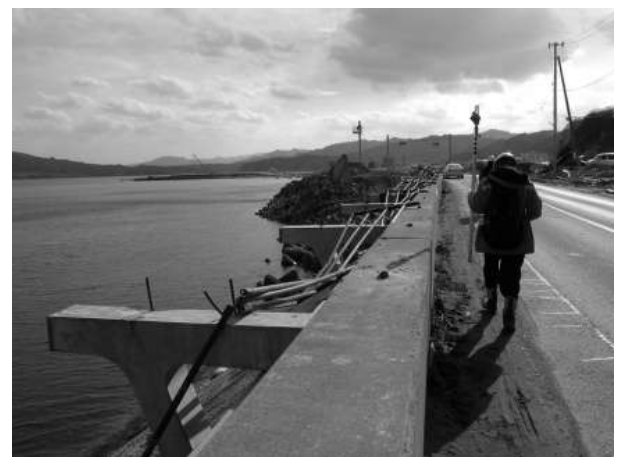
高浜地区では、15m以上の高さまで遡上した津波により、海面上約9mの高さにあった木造家屋も全壊した。さらに、海岸護岸上に床版を設けて造られた遊歩道は消滅し、床版は海あるいは陸に散乱していた（図-5.2.2.14）。さらに、防潮堤に設置されたアルミ製の陸間も変形していた（図-5.2.2.15）。また、同地区に隣接する藤の川海岸（図-5.2.2.16）では、砂浜域の地形変化量の詳細は不明であるが、大規模な砂浜の消失は生じていない。しかし、大量の木片等の打ち上げや、上記と同様に海岸背後の護岸法面部の決壊が生じていた。

図-5.2.2.14 高浜地区の被災した遊歩道

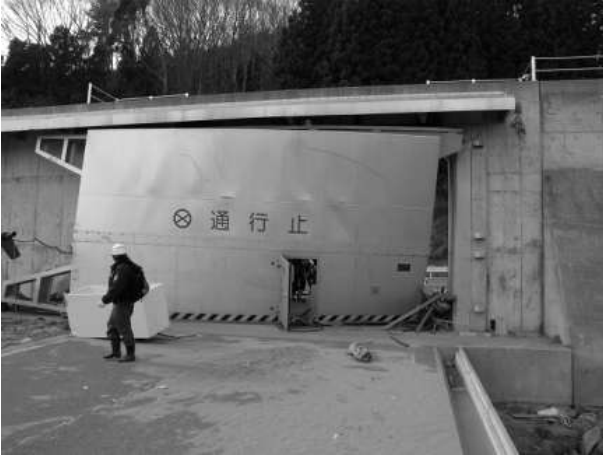
図-5.2.2.15 高浜地区の変形した陸閘

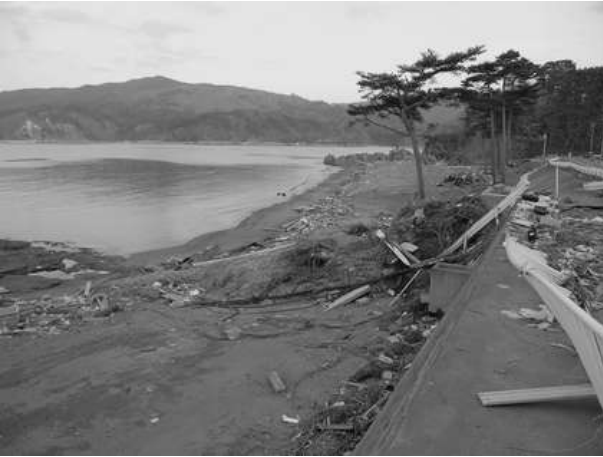
図-5.2.2.16 高浜地区における海岸の状況

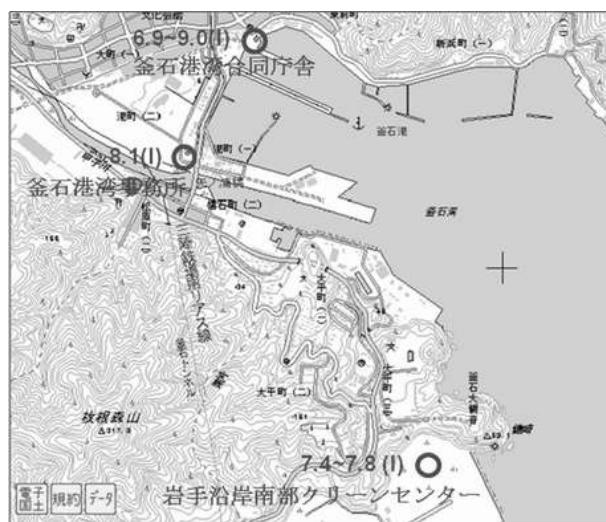
図-5.2.3.2 釜石港とその周辺の地図と津波痕跡高

図-5.2.3.1と2に津波の痕跡高も示している。国土交通省釜石港湾事務所では津波の痕跡高さ8.11m(浸水深

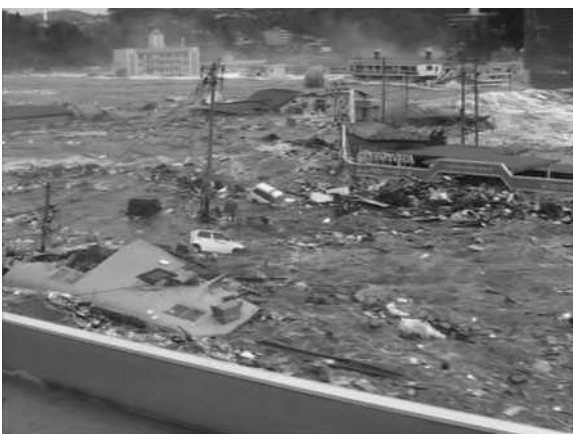
3.5m) であり、1階が水没していた。図-5.2.3.3は岸壁近くの防潮壁から事務所までの断面と浸水高さを示すものである。防潮壁から国道までに多くの事務所や向上がりがあり、写真-5.2.3.1のように破壊されている。また、同地区の北側にある港湾合同庁舎(海上保安庁)でも1階が水没しており、津波の痕跡高さは7.01m(浸水深5.72m)であった。ただし、同庁舎の外壁では9.14mの痕跡高さも認められている。

写真-5.2.3.1 津波ビデオ(大渡川からの侵入; 国土交通省釜石港湾事務所木村氏撮影)

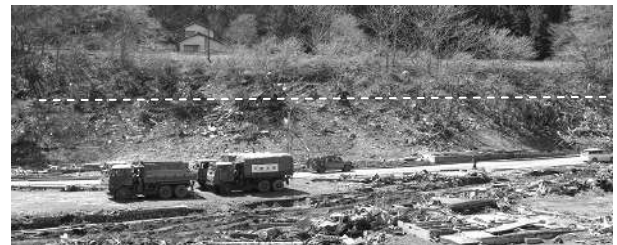
以上のことから、両石の入り口および中ほどともに痕跡高さは 16~17m となること、さらに両石の南側にある斜面には海側から内陸に向けてほぼ同じ高さに津波漂流物が残されていたこと (図-5.2.3.8) から、両石地区にはその入口において既に最大津波は高さ 16~17m であり、それが両石地区に侵入したのではないかと推察される。

図-5.2.3.8 両石の中ほどから奥にかけて残る津波漂流物の筋

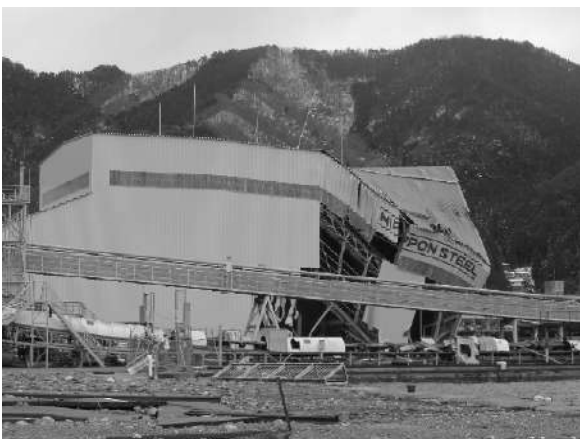
多くの船が地震直後に港外に出て行ったが、間に合わなかったものも少なくなかった。大型の船舶も津波によって漂流し、製鉄所の岸壁の上屋を壊すとともに（写真-5.2.3.6）に、座礁している（写真-5.2.3.7）。大平地区では石油タンクも浸水していたが、タンク自体の損傷は免れており、中の石油は利用可能な状態である。

写真-5.2.3.6 船舶が衝突した上屋 (3月17日)

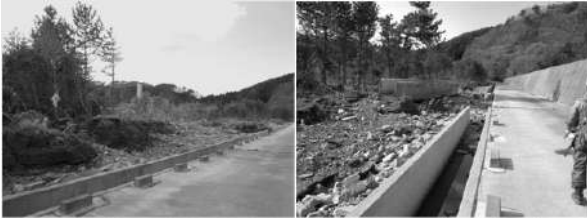
防波護岸の背後には、幅が約50mの松林があった。その海側の一部分において地面が洗掘され、松が陸側に倒れていた。さらにその前面にある側溝のコンクリートが内陸側に流出していた（写真-5.2.3.16）。周辺の海岸からの反射波と入射波の重合によりさらに局所的に津波が高くなり、背後地に影響を及ぼした可能性がある。

写真-5.2.3.16 東側の消波護岸背後の洗掘と倒れた松林

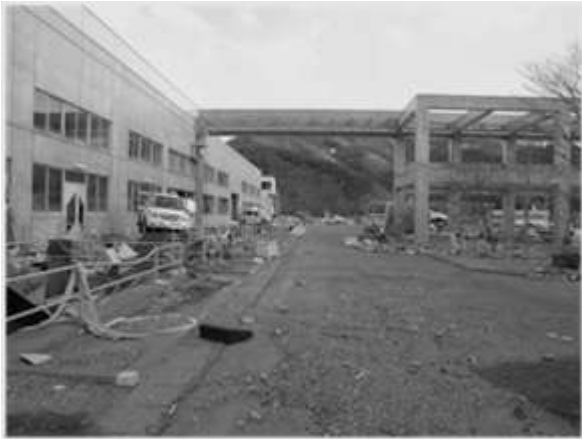
クリーンセンターの南側にある海洋バイオ研究センターでは、研究施設内の水槽が建物外に流出するなど大きな被害が発生しており、周辺には漂流した自動車や船舶等が打ち上げられていた（写真-5.2.3.17および5.2.3.18）。

写真-5.2.3.17 建物に衝突した自動車

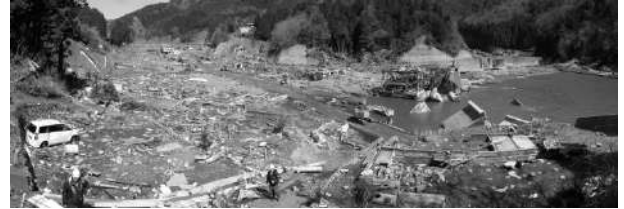
防潮堤で守られた山間にある居住地区が壊滅状態であった（写真-5.2.3.19）。居住地区は防潮堤により防護される形式となっていたが、防潮堤の一部が決壊し、壊れた堤体が陸側に倒れていた（写真-5.2.3.20）。さらに、決壊した部分の背後地盤は洗掘され、海とつながっていた。ただし、決壊した防潮堤は防護ラインの全体に及んでいるのではなく部分的である。写真-5.2.3.21において決壊部分の海側に避難用の階段が設置されており、この脇に陸閘が設置されていたと思われる。一方、その北側にある水門（写真-5.2.3.21の右側に写る防潮堤の開口部）やさらに北側にあつて湾の最奥部にある陸閘（写真-5.2.3.20の上に写る防潮堤の開口部）周りでは防潮堤に大きな損傷は認められなかった。

写真-5.2.3.19 両石地区の被災状況

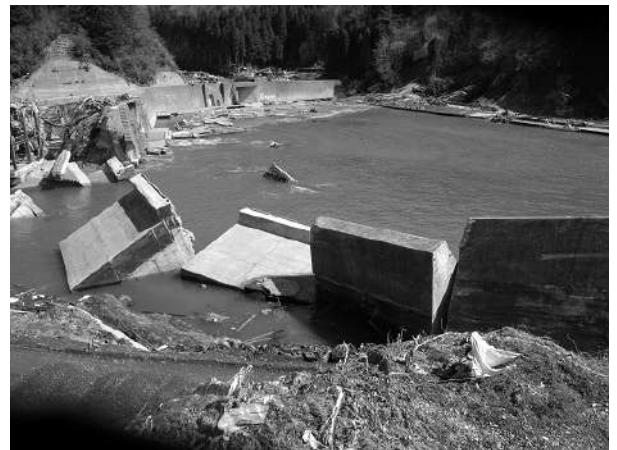
防潮堤の天端高は台帳によるとT.P.+12.0m（T.P. = D.L.+0.86m）であり、津波来襲時の推定天文潮位T.P.-0.5mを

考えると、16～17mの最大津波は防潮堤の天端上4m程度に達していたことになる。岩手県の平成15年度三陸北沿岸海岸保全基本計画・三陸南沿岸海岸保全基本計画・計画編によると、両石漁港海岸における堤防の現況天端高はT.P.+9.3mとなっており、この高さであれば津波は天端上6m以上にまで達したことになる。

写真-5.2.3.20 両石地区の被災した防潮堤

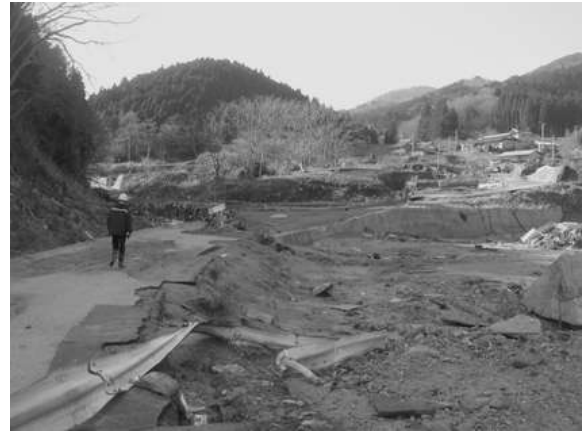
大船渡湾の北側の綾里湾(白浜地区)は、明治三陸津波で 38.2m の遡上高の記録があることで有名である。この地区の遡上高さの調査も行った。写真-5.2.4.2 と図-5.2.4.4 に示すように、津波は海岸の防潮堤を壊して海岸から地方道に上がる道をかけあがり、遡上高 23.6m となっている。

写真-5.2.4.2 綾里湾での津波の遡上（左下は海側、上は陸側）

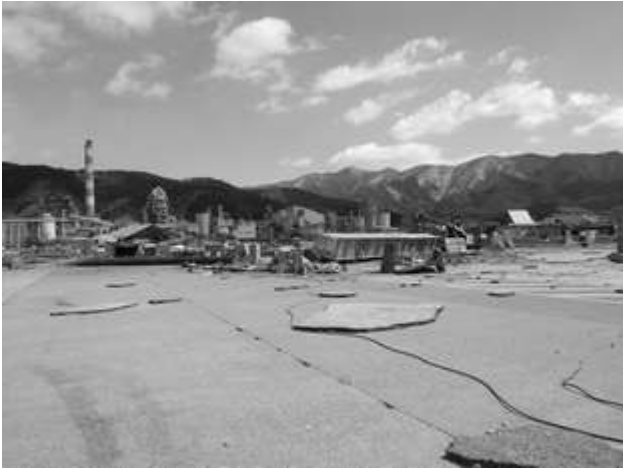
写真-5.2.4.5 防潮堤のゲートの流出 (3月18日)

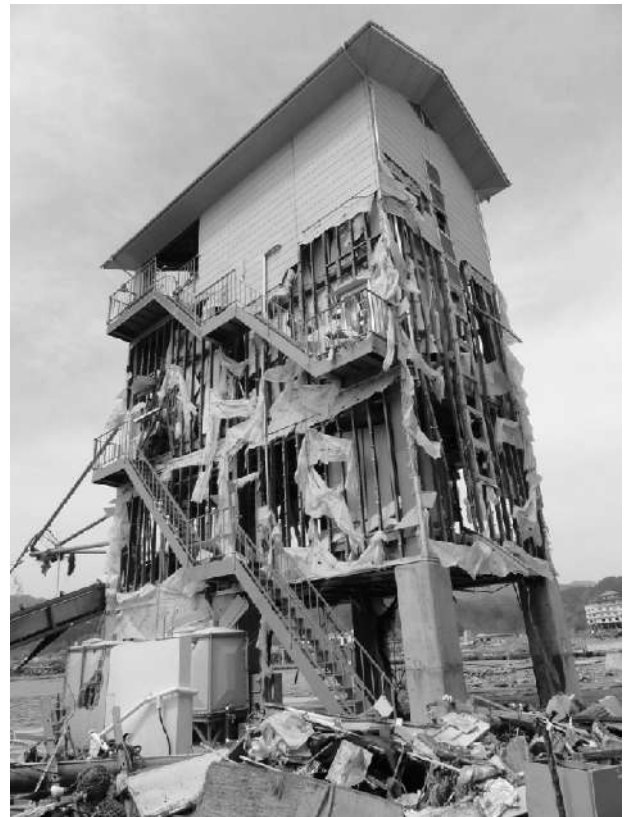
写真-5.2.5.1の建物は、基礎部がコンクリートの柱で出来ており、それ以外は鉄骨であった。船をつけるクレ

ーンがあったため、基礎がしっかりしていたと思われる。厳しい津波に耐える事ができた建物であり、避難ビルの参考になる。

写真-5.2.5.1 海岸沿いに建っていた建物  
(基礎部はコンクリートであるがそのほか鉄骨)

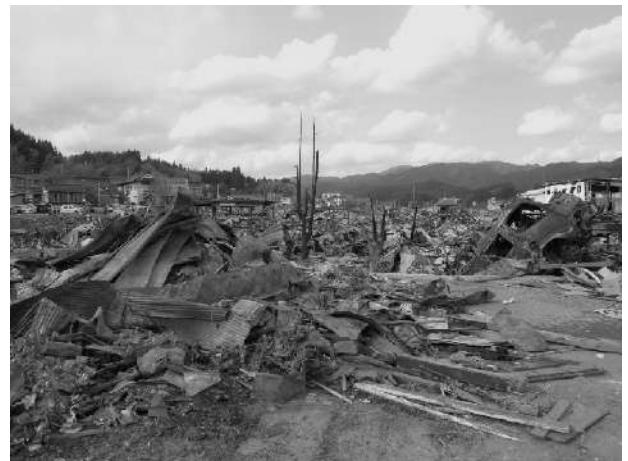
さらに、この地域では、大規模な火災が発生しており、写真-5.3.2.6は、鹿折唐桑駅より内陸側を撮影したものである。これは、津波被災との複合災害であるが、何も残っていない大きな原因は火災であろうと思われる。

写真-5.3.2.7 火災発生場所 (2011年3月28日撮影)

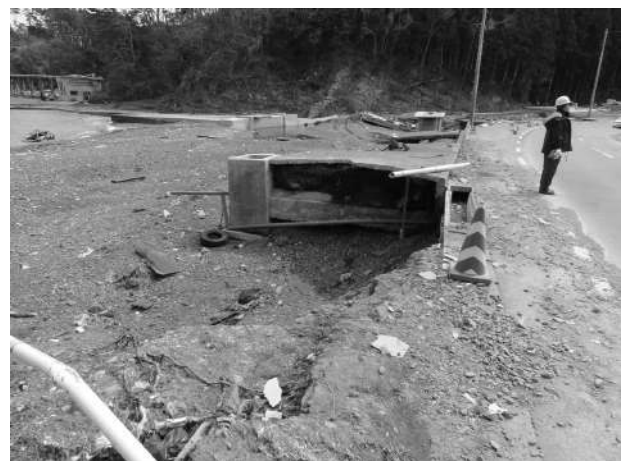
気仙沼の唐桑地区では、漁港の背後の道路部が洗掘を受け、陥没していた。住民の証言では、引き波時に漁港の海底面が露出したようである。

写真-5.3.2.7 唐桑町石浜にある漁港背後道路の洗掘

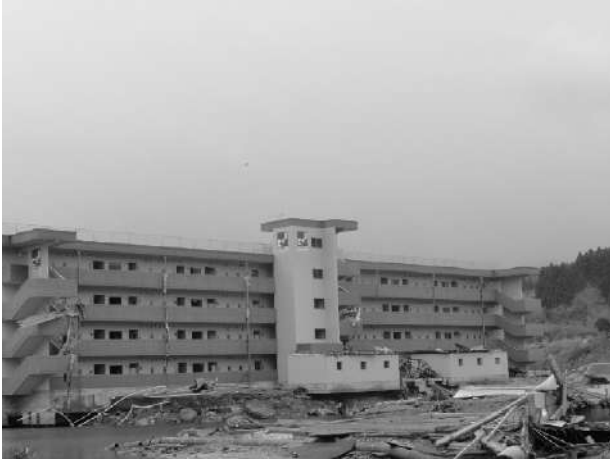
また、海岸線河口部付近は、大きく流出しており、そのなかで残された4階建てのRC造は、避難場所にも指定されていたが、屋上まで津波が襲ったと考えられる(写真-5.3.3.3)。また、南三陸町のホームページを見ると、

写真-5.3.3.3 4階建てのRC造の建物、避難ビルに指定されていた

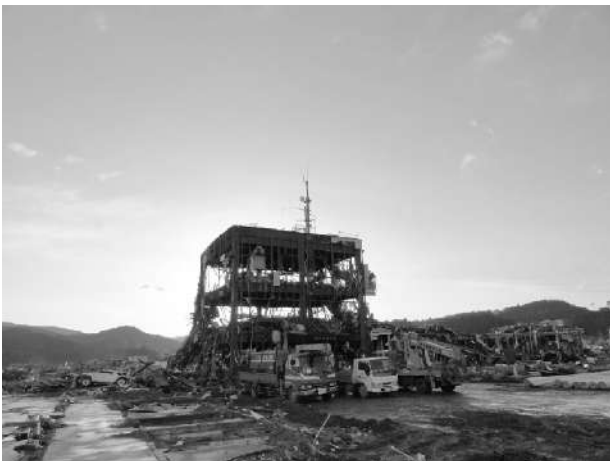
写真-5.3.3.4 町役場（フェンスの上まで水が来た）

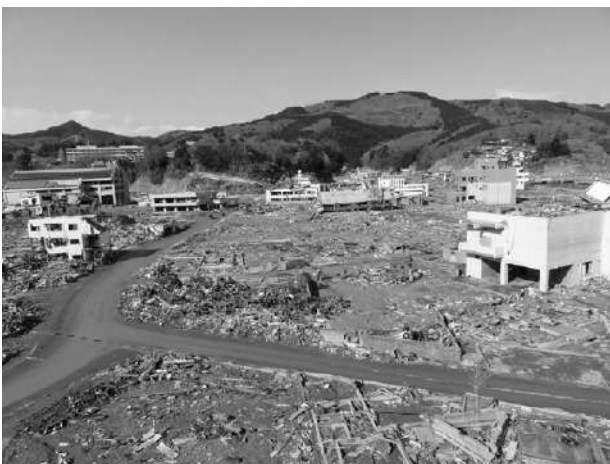
写真-5.3.4.4は、女川病院から見た被災後の市街の様子である（図-5.3.4.2の①の方向）。大きな建物しか残っていないことがわかる。

写真-5.3.4.4 女川病院から見た被害の様子①  
（2011年4月9日に撮影）

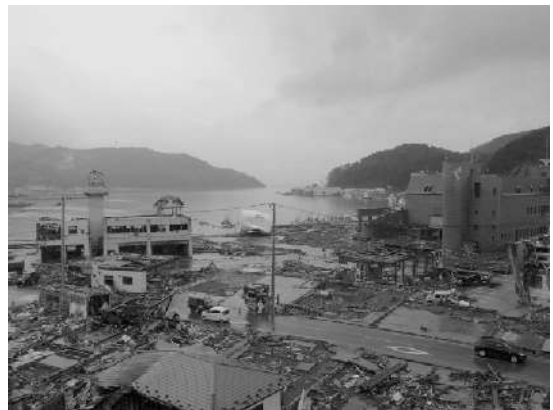
写真-5.3.4.6 女川病院から見た被害の様子②  
（2011年4月9日撮影）

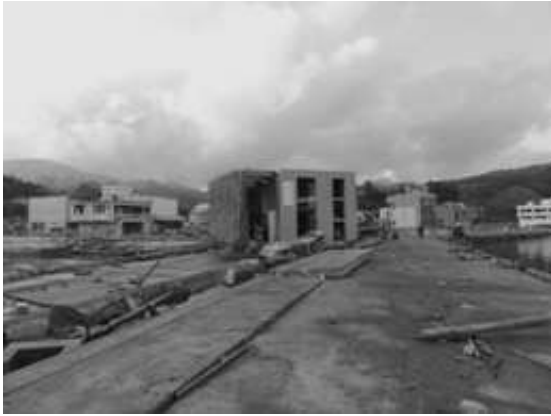
海岸線の方向②を写真-5.3.4.6に示す。この場所では、写真-5.3.4.7に示す鉄筋コンクリート3階建（ペントハウスが4階）が倒れていた。海岸沿線に向かって倒れていたことから、押波ではなく引波時に転倒した可能性が高い。ただし、押波時に浮いて、引波時に位置が確定していることも考えられる。

写真-5.3.4.7 岸壁近傍で倒壊した RC 造の建物  
(2011年3月16日撮影)

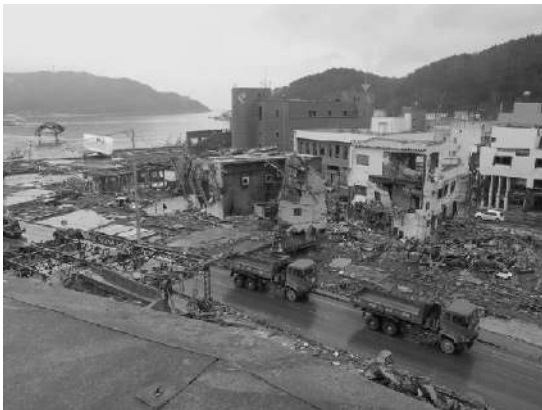
写真-5.3.4.8~10は、女川病院の③から見た被災後の様子を示す。写真-5.3.4.8には、鉄骨造の建物が杭から引き抜かれて倒れており、写真-5.3.4.10の鉄筋コンクリートの建物は、写真-5.3.4.9の建物の隣から80m程度流されていた。

写真-5.3.4.8 女川病院から見た被害の様子③(1)  
(2011年4月9日撮影)

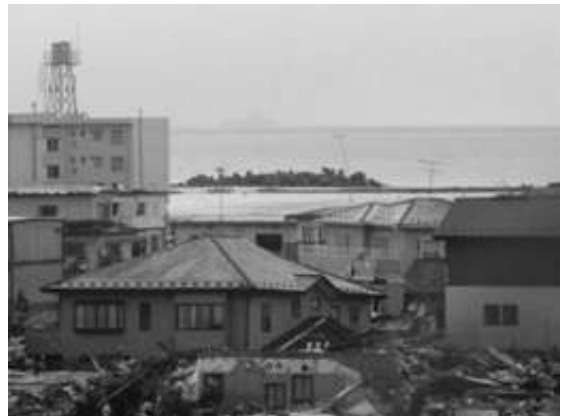
石巻港の港外北側では，がれきのため海岸には到達できなかったため浸水高は測定できなかったが，遠方高台からの目視では，離岸堤群の内の2基は少なくとも大きく被災しているようには見えなかった（写真-5.3.5.4）。

写真-5.3.5.4 離岸堤（2011年3月16日撮影）

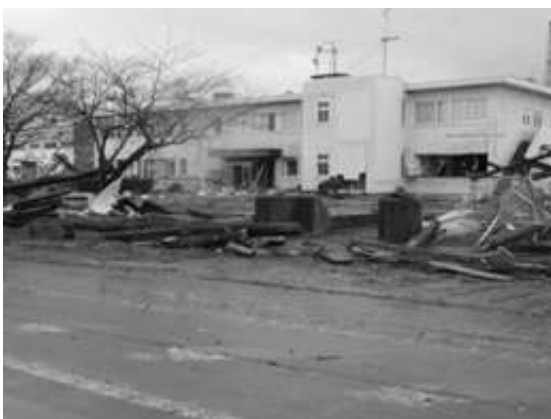
港内の倉庫や鉄筋コンクリートの事務所などは残っているものの（写真-5.3.5.1, 5.3.5.2），倉庫のシャッター等は大きな損傷を受けるとともに，事務所の1階部は窓ガラスが破れ，物が泥にまみれて散乱していた。

写真-5.3.5.2 大手埠頭背後の合同庁舎（2011年3月16日撮影）

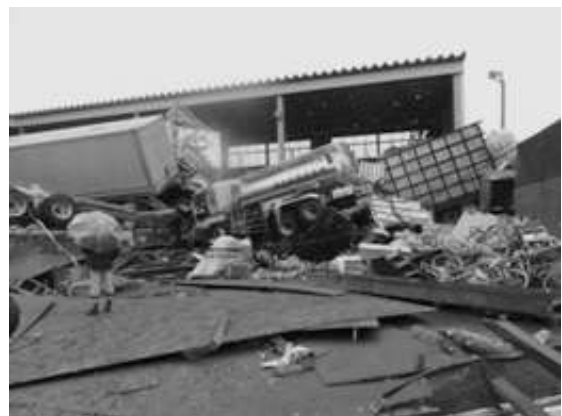
港内の倉庫は残っているものの、倉庫のシャッター等は大きな損傷を受けていた（写真-5.3.7.1）。また、タンクローリーやトラックなどの車が多数漂流し、建物等に損傷を与えているようであった（写真-5.3.7.2）。コンテナは岸壁上で大きく散乱するとともに（写真-5.3.7.3）、一部は港外に流出し、海岸に打ち上げられている。

写真-5.3.7.2 雷神埠頭背後の建物  
（2011年3月17日撮影）

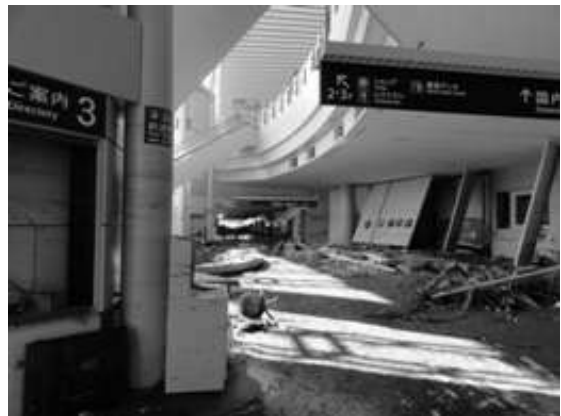
ターミナルの1階部では物が泥をかぶって散乱していた（写真-5.3.8.1）。

写真-5.3.8.1 ターミナル内部の様子（2011年3月18日撮影）

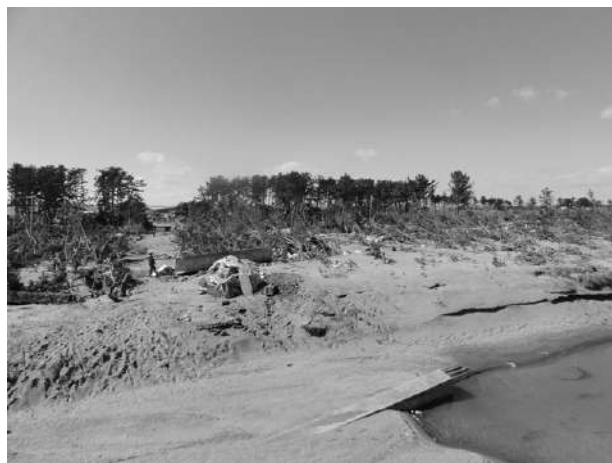
護岸背後で大規模な洗掘（深さ約 2m，岸沖方向幅約 25m）が生じており，それにより，護岸が壊れていた（写真-5.3.8.3，5.3.8.4）．また，松林の多くが陸側に倒壊していた（写真-5.3.8.5，5.3.8.6）．

写真-5.3.8.5 砂浜背後の松林と砂丘および洗掘孔（図中右）（2011年3月18日撮影）

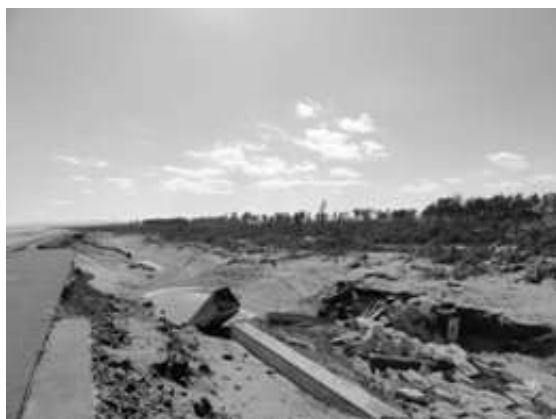
写真-5.3.8.4 護岸とその背後の洗掘（南側）  
（2011年3月18日撮影）

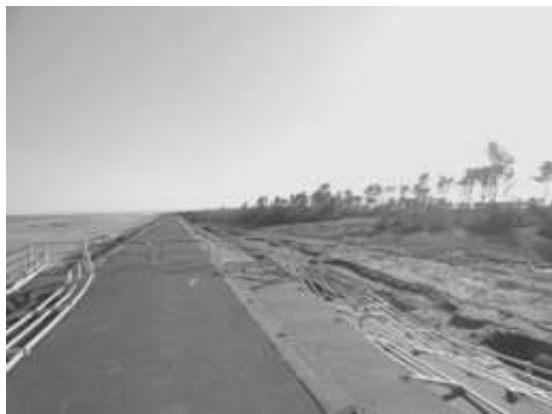
護岸背後では，洗掘がほとんど生じていなかった（**写真-5.3.8.11**）。護岸天端と背後砂面との高低差が，前述の仙台空港前面海岸より小さかったことが，洗掘が小さい原因のひとつであると考えられる。なお，本海岸では，砂丘の高さは護岸とほぼ同程度であった（**写真-5.3.8.12**）。

**写真-5.3.8.11** 護岸（2011年3月18日撮影）

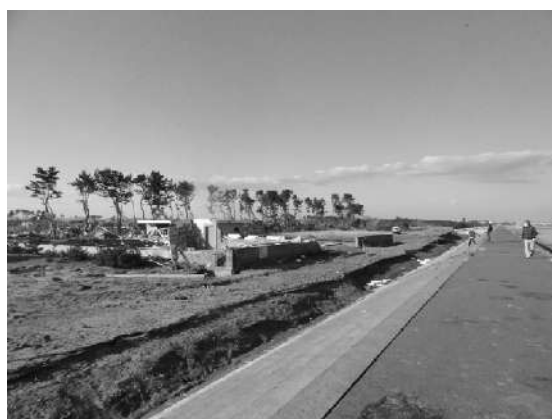
**写真-5.3.8.12** 護岸背後の砂丘と松林  
(2011年3月18日撮影)

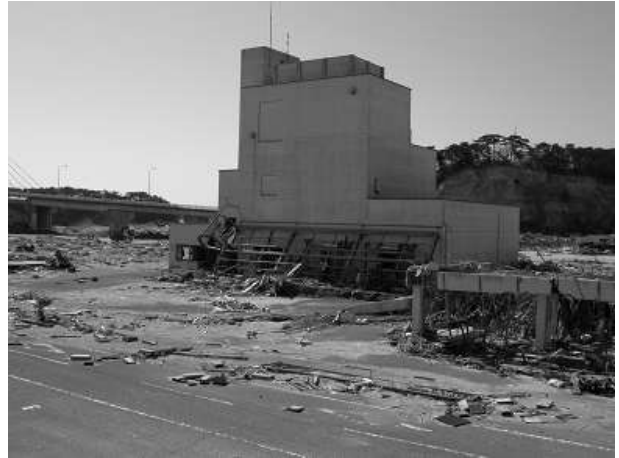
相馬港内では第1埠頭および第2埠頭では浸水深が6~7mとなった。痕跡を調べた岸壁のすぐ背後の建物だけでなく、第1埠頭の石炭サイロからさらに約150m内陸にある上屋でも図-5.4.1.6に示すように四周の壁が同じ高さまで抜けていた。さらに、図-5.4.1.7に示すように、松川漁港背後では、鉄筋コンクリート造の建物は、全壊には至らなかったが、浸水した部分は大きく破損していた。

図-5.4.1.7 浸水部分が損壊した鉄筋コンクリート造の建物

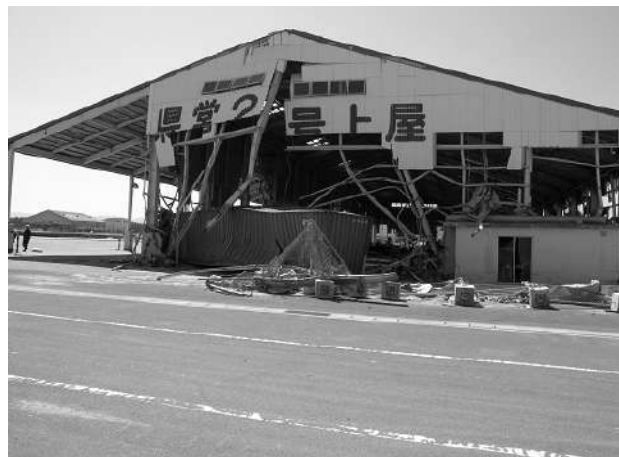
図-5.4.1.9 コンテナの衝突

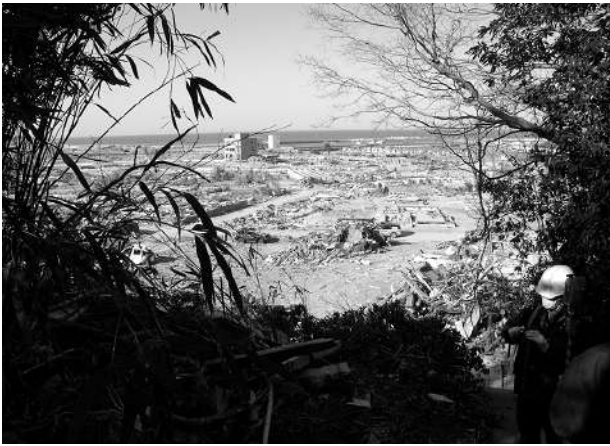
図-5.4.1.11 釣師浜漁港奥の被災状況（その1）

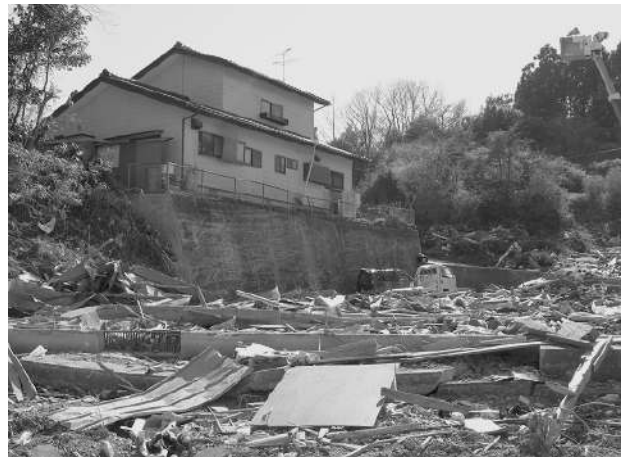
図-5.4.1.12 釣師浜漁港奥の被災状況（その2）

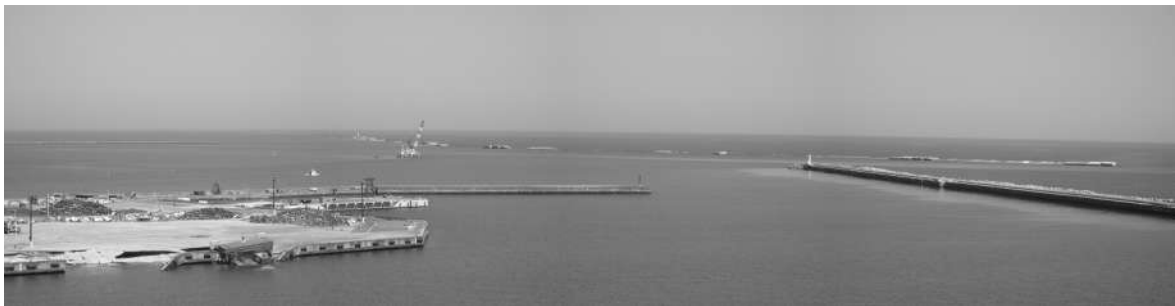
相馬港の沖防波堤は、総延長 2,730m のうち北側の堤頭部から4函を除いてすべてのケーソンが滑動し、港内側に傾斜またはマウンドから転落して水没していた(図-5.4.1.14)。また、防波堤前面の消波ブロックも移動し、ほとんどが水面下に没した状態となっていた。一方、沖防波堤よりも港内側にある北防波堤および南防波堤はほとんど被災していない。これは、沖防波堤による津波低減効果があったためと推察される。また、沖防波堤背後の航路や泊地などにおいて、津波による大規模な洗掘が生じていた。

図-5.4.1.13 沖防波堤の被災状況

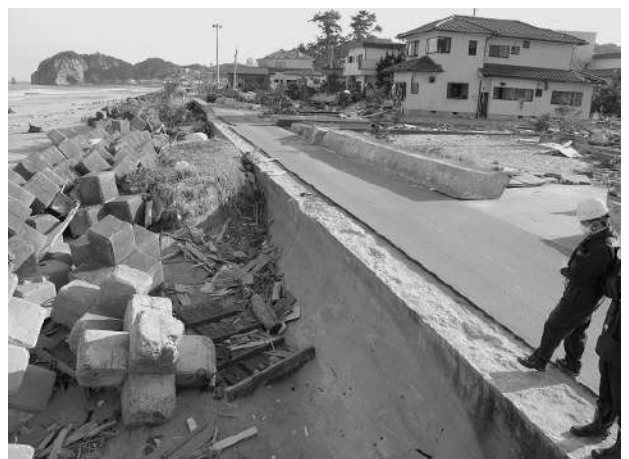
図-5.4.2.9 兎渡路における防波護岸と背後の被災状況

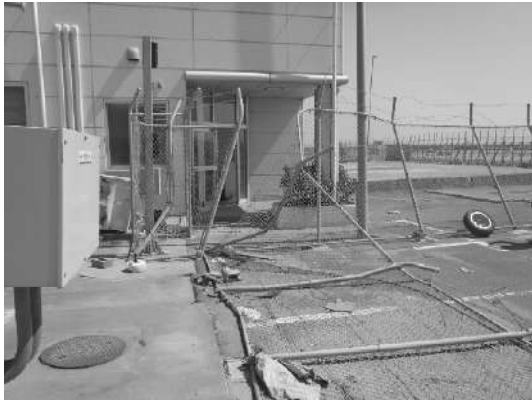
写真-5.5.2.2 日立埠頭コンテナターミナル事務所

第四埠頭地区の日立埠頭株式会社コンテナターミナル事務所では、津波が建物の1階部分まで来襲し、周囲のフェンスが倒壊している(写真-5.5.2.2)。図-5.5.2.3に調査測線の断面図を示す。この事務所の津波の浸水高は4.55m(浸水深1.57m)であり、第二埠頭地区の浸水高と同じ高さであった。

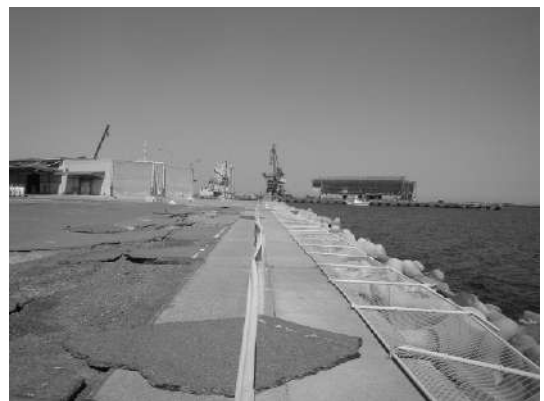
写真-5.5.2.5 日立港区第二埠頭地区(護岸フェンス)

茨城港（日立港区）の防波堤には、目視では津波による大きな損傷は見られなかった。しかしながら、エプロン、荷揚げ場では舗装のひびわれや段差が多数発生するとともに、埠頭の南先端の岸壁は倒壊していた（写真-5.5.2.4）。岸壁倒壊の主原因は地震と考えられるものの、津波の引き波による土砂の吸い出しも倒壊に影響を与えている可能性がある。また、第二埠頭地区南側の護岸に設置されているフェンスは津波の引き波により港外側になぎ倒されていた（写真-5.5.2.5）。

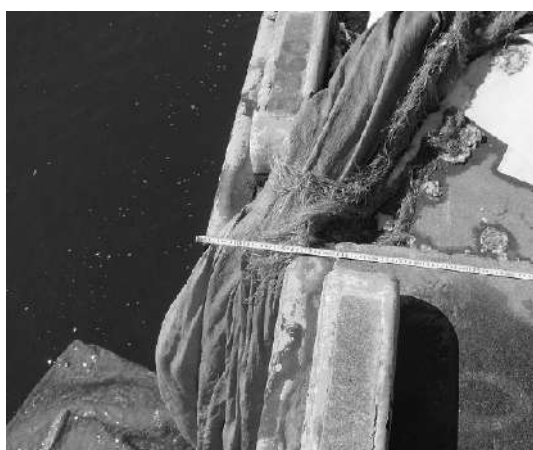
本岸壁は昭和63年度から平成4年度にかけて整備された水深-12.0mの重力式岸壁である。本岸壁の法線においては、最も先端（東側）の堤体と、その一つ手前の堤体の間に20cmの出入りがあることが、平成15年度の点検報告書（八戸港湾・空港整備事務所，2004）に記載されている（写真-6.1.1.1）。今回、同一箇所の状況を確認した結果、出入りの大きさに全く変化は認められず20cmであった（写真-6.1.1.2）。これ以外の箇所では法線の出入りは認められなかった（写真-6.1.1.3）。これらのことから、今回の地震による堤体の移動は無かったと見ることができる。

写真-6.1.1.2 写真-6.1.1.1と同一箇所の今回の状況  
(平成23年3月17日撮影)

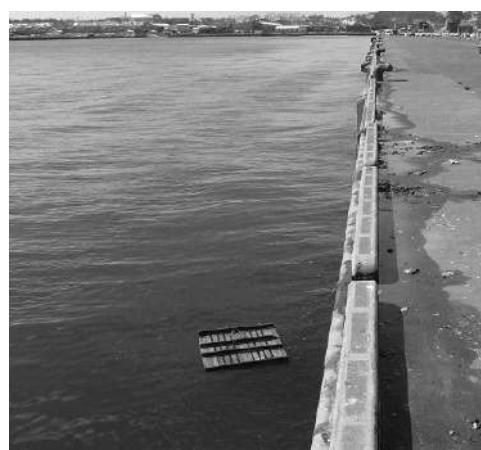
写真-6.1.1.3 八太郎地区P岸壁の地震後の法線の状況  
(平成23年3月17日撮影)

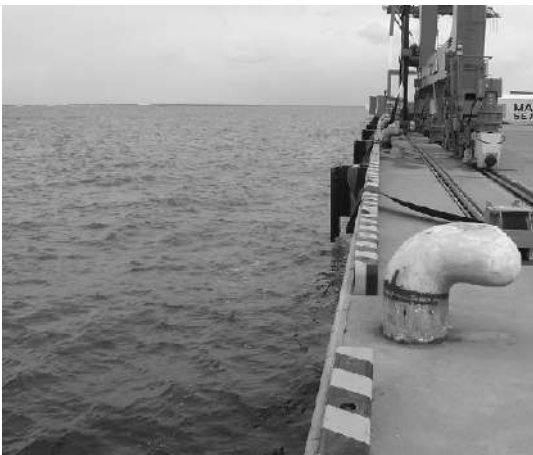
写真-6.1.1.5 八太郎地区J岸壁の法線の状況  
(平成23年3月17日撮影)

本岸壁は平成8年度から平成12年度にかけて整備された水深-13.0mの重力式岸壁である。本岸壁においても、地震によると見られる損傷は全く見られなかった（写真-6.1.1.5）。ガントリークレーンも走行装置を除けば健全であるように見え、レールの屈曲等も全く見られなかった。ただし、クレーンの走行装置の一部が、おそらくは津波による漂流物のため、損傷していた。具体的には、写真-6.1.1.6に示す走行装置の一部が折れて漂流し、コ

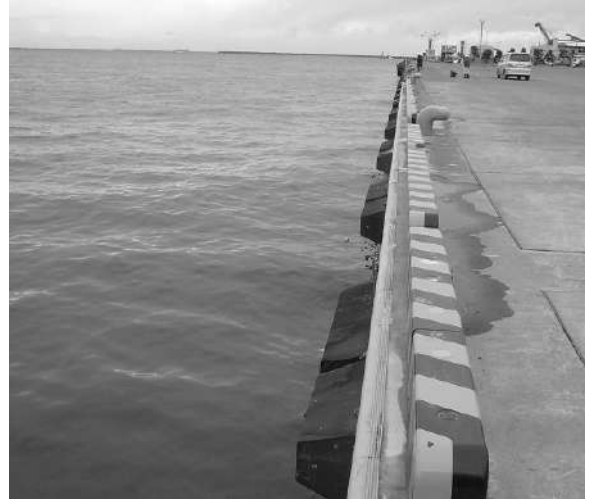
写真-6.1.1.11 八太郎地区N岸壁の法線の状況  
(平成23年3月17日撮影)

本岸壁は昭和53年度から昭和55年度にかけて整備された水深-7.5mの重力式の耐震強化岸壁である。法線の出入りは全く認められず(写真-6.1.1.11), その他の点でも, 今回の地震によるとみられる損傷は全く認められなかった。

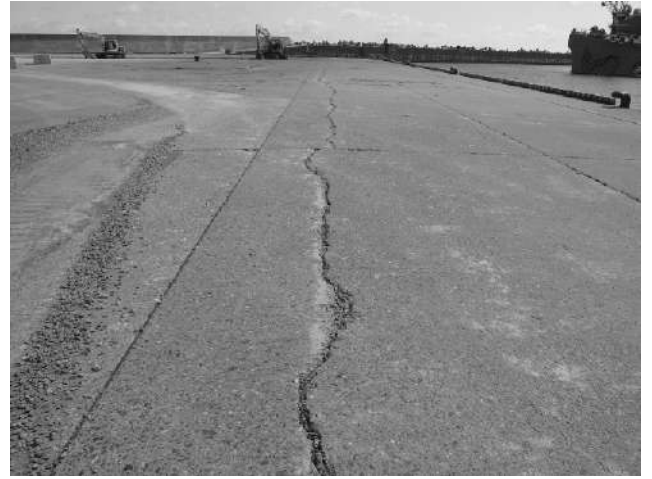
写真-6.2.1.1 諏訪下地区岸壁 (-10m)  
—岸壁法線に沿って存在する古いクラック—  
(平成23年3月18日撮影)

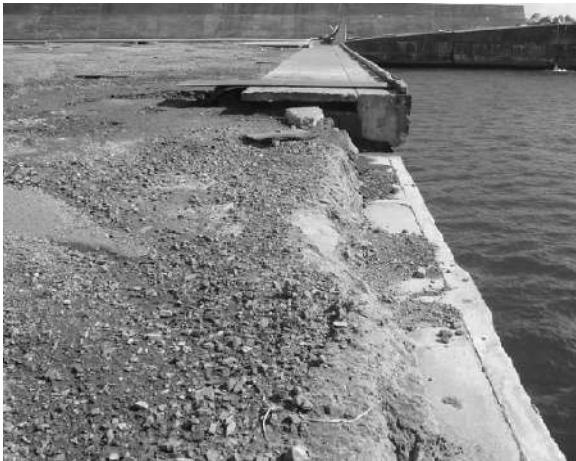
ただし、本岸壁取り付け部 (図-6.2.1.2 参照) では上部工が流出する大きな被害が生じた (写真-6.2.1.3)。また、その一つ手前の (西側の) ブロックでは上部工が損傷して鉄筋がむき出しになっている (写真-6.2.1.4)。これらはいずれも局所的な被害である。岸壁全体としては健全であるにも関わらず、これらの部分だけが地震動の影響を大きく受けたと考えることは不自然であるため、これらは地震動による被害ではないと考えられる。

写真-6.2.1.3 諏訪下地区岸壁 (-10m)  
—取り付け部における上部工の流出—  
(平成23年3月18日撮影)

ことなので、その部分に津波の引き波の力が作用して、上部工が転倒したのではないかと考えられる。取り付け部の背後ではアスファルト舗装が広範囲で破損（流出）していることから（写真-6.2.1.5）、この部分で津波の引き波の力が特に強かったと考えられる。なお、取り付け部で特に引き波の力が強かった要因としては、図-6.2.1.2 に示すように岸壁を取り囲むように防波護岸が存在しており（写真-6.2.1.3や写真-6.2.1.5に見えている）、引き波時に取り付け部が流路になった可能性が考えられる（図-6.2.1.2の矢印）。

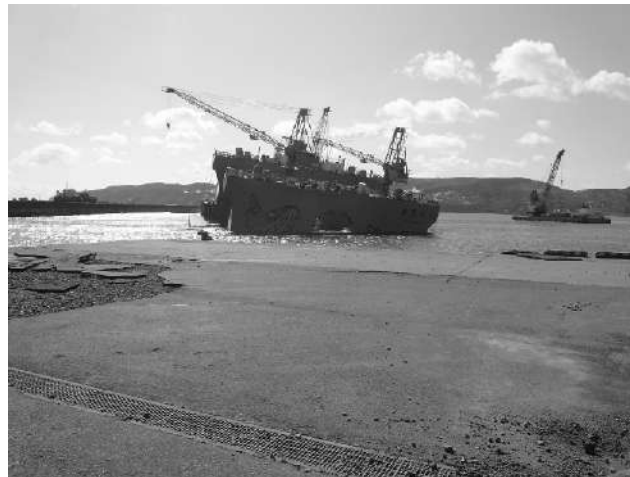
写真-6.2.1.6 諏訪下地区岸壁 (-10m)  
—流出したフローティングドック—  
(平成23年3月18日撮影)

後者の上部工の損傷については、流出したフローティングドック（写真-6.2.1.6）が係留されていたブロックに該当することから、フローティングドックの衝突による可能性が考えられる。

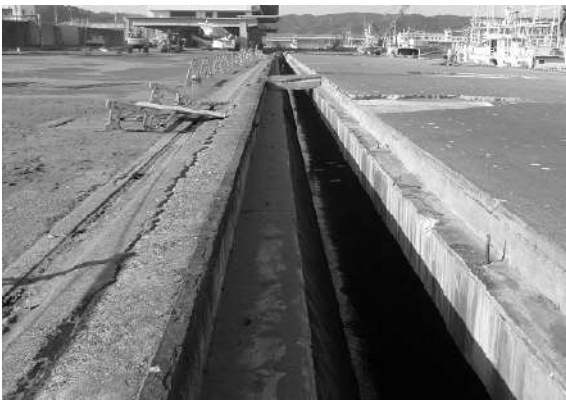
まず、写真-6.2.1.16は、栈橋南端付近において南から北を望んだものである。諏訪下地区栈橋(-7.5m)と同様、津波の影響で渡版が飛散しているが、土留めの前出しはこの部分では見られない。

写真-6.2.1.16 諏訪下地区栈橋 (-6.0m)  
—津波による渡版の被害—  
(平成 23 年 3 月 18 日撮影)

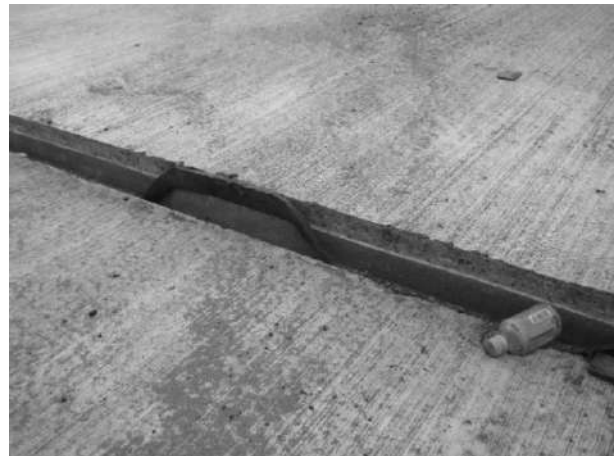
写真-6.2.2.8 背後との段差（10cm程度）

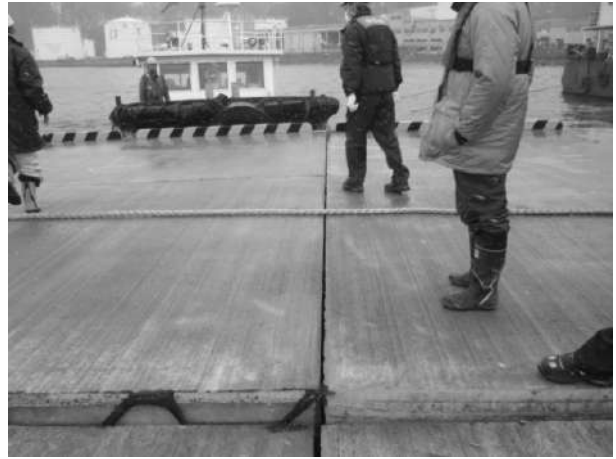
写真-6.2.2.10 突堤先端側取付部の傾斜

写真-6.2.2.10 に示すように、護岸（防波）側の取付部は、突堤先端側に拝むように傾斜していたが、その程度は顕著ではなかった。

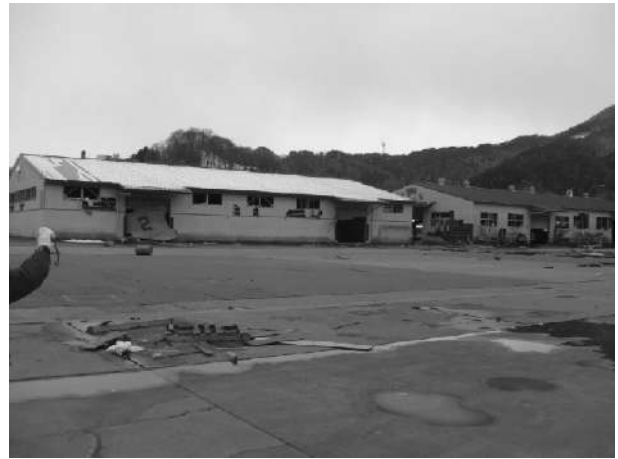
写真-6.2.2.14 県営上屋の状況

本施設の背後には県営上屋があるが、写真-6.2.2.14に示すように、大規模な損傷が生じていたが、おそらくは津波により損傷したものと推測されるため、地震動に

よってどれほど損傷していたのかは判断できない。

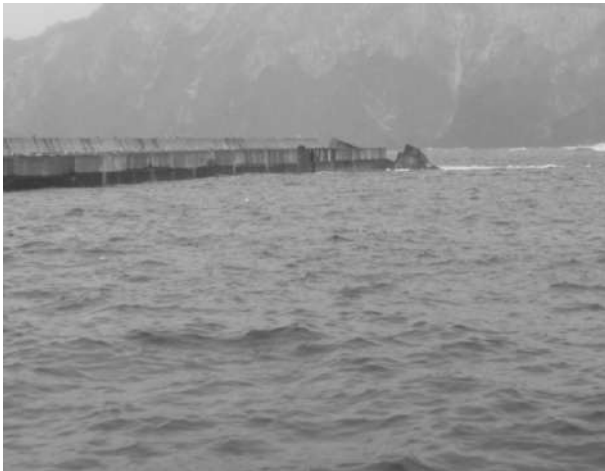
写真-6.2.2.15～写真-6.2.2.17のように、北堤および南堤ともに大きく被災している。南堤の22函のケーソンのうち、開口部側から10函はほとんど移動していなかったが、それよりも陸側のケーソンについては水没し

写真-6.2.2.15 釜石港湾口防波堤の全景（被災後）

写真-6.2.2.16 南堤の状況

写真-6.2.2.17 北堤の状況

ていた。北堤の44函については、一部原形をとどめていたが、ほとんどのケーソンが移動あるいは水没していた。これらは、津波によって被災を受けたものと推測され、地震動によってどれほどの被災を受けていたのかは現時点では判断できない。

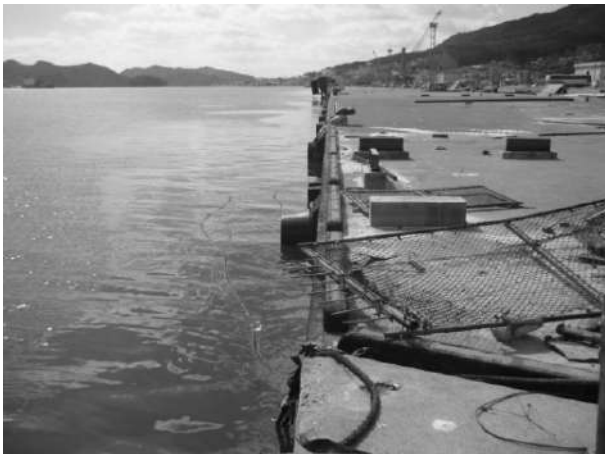
写真-6.2.3.1 栈橋法線の状況 (異状なし)

写真-6.2.3.1～写真-6.2.3.4に、野々田地区栈橋(-7.5m)の状況を示す。写真-6.2.3.1に示すように、栈橋法線には異状は見られなかった。ただし、建設当時

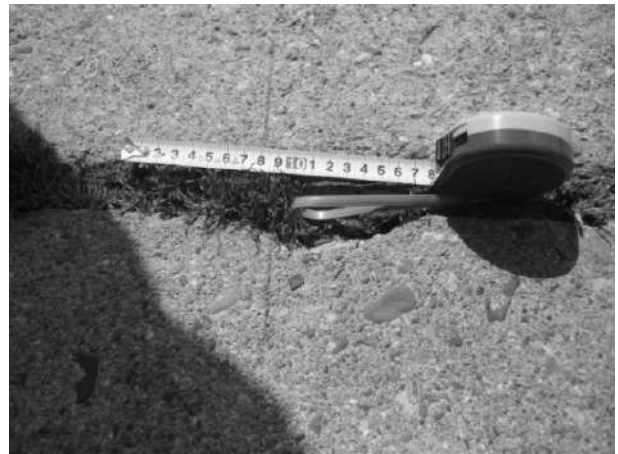
写真-6.2.3.2 栈橋ブロック間の相対ずれ

から側方流動などの懸念があり、栈橋上部工上のエプロンにおいて、写真-6.2.3.2に示すように栈橋本体の移動をモニタリングしていたようである。ブロック間の相対変位などから、今回の地震動によって栈橋本体が前面に数mm程度移動していたと推測される。また、写真-6.2.3.3に示すようにエプロン背後で10cm程度の沈下が発生していた。また、写真-6.2.3.4に示すように、部分的に鋼製の渡版が外れていたが、これは、津波による揚圧力によって外れたものと推測される。

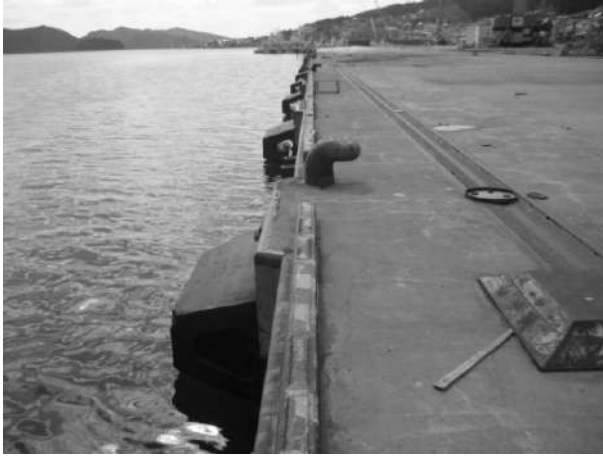
写真-6.2.3.5～写真-6.2.3.8に、野々田地区栈橋(-13m)の状況を示す。写真-6.2.3.5に示すように、栈橋本体の変状はまったく見られなかった。写真-6.2.3.6に示すように、エプロン背後で20cm程度の段差が見られたが、今回の地震で10cm程度の背後沈下が生じていたものと推測される。

写真-6.2.3.5 栈橋法線の状況 (異常なし)

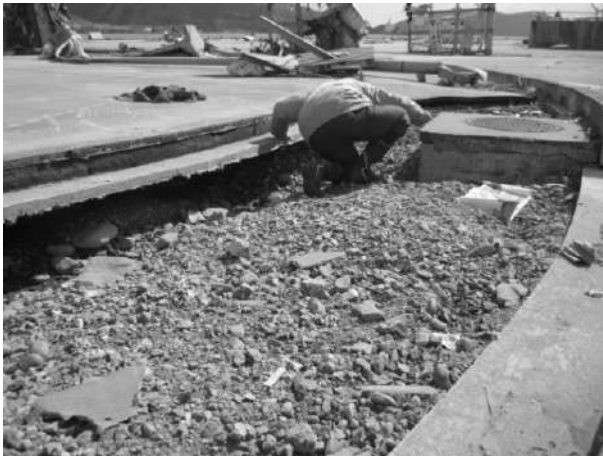
ヤードについては、コンクリート舗装は多少の変状が見られたものの、使用に支障はない。写真-6.2.3.7に示すように、舗装が剥がれている箇所において、エプロン

写真-6.2.3.7 背後地のエプロン下の状況

下を目視確認したところ、液状化の発生は確認できず、空洞化も生じていなかった。

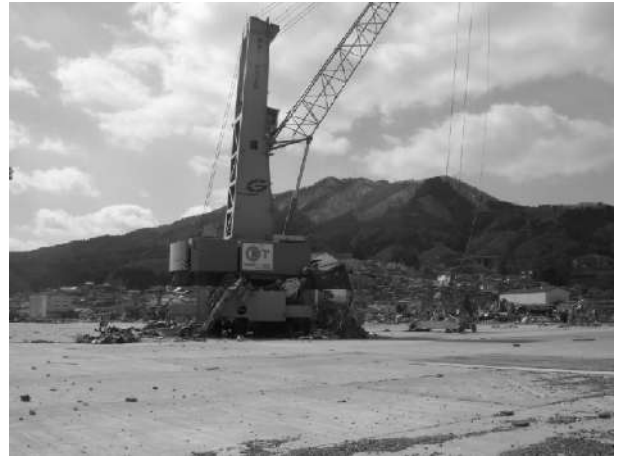
写真-6.2.3.8 ハーバークレーンの状況

栈橋背後のハーバークレーンに関しては、写真-6.2.3.8に示すように、津波の流れによってトラックやコンテナがクレーン下部にまとわりつくように存在していたが、クレーン本体に目立った損傷は確認されなかった。また、釜石港のクレーン同様にアウトリガーが展開されていた状態となっていた。

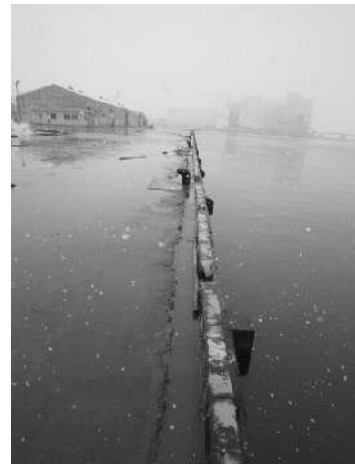
大手埠頭の東側3バース（延長320m）は矢板式岸壁（-5.5m）、西側2バース（延長260m）は栈橋式岸壁（-7.5m）である。両岸壁とも法線の直線性は保持されており、岸壁本体に甚大な損傷は見られなかった（写真-6.3.1）。

写真-6.3.1 大手埠頭の岸壁法線（写真番号①）

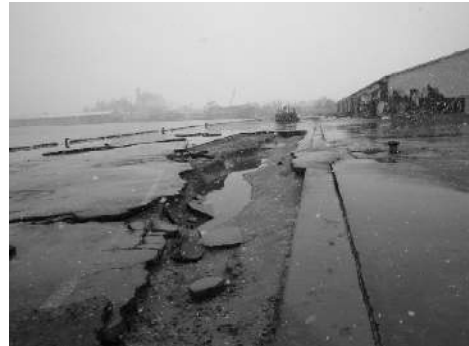
矢板式岸壁の荷捌ヤードに部分的な舗装の損傷および

写真-6.3.2 大手埠頭の荷捌ヤードの損傷（写真番号②）

沈下・陥没が確認されたが（写真-6.3.2）、舗装の健全な部分では平坦性が保たれていた。このような変状から、大規模な液状化の発生はなかったものと考えられる。沈下・陥没している部分は、舗装の損傷した部分が津波に

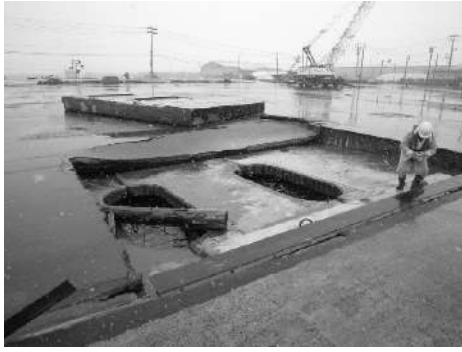
写真-6.3.3 大手埠頭棧橋部の舗装版の損傷  
(写真番号③)

棧橋式岸壁についても大きな変状は見られなかった。棧橋背後の渡版部分で15~20cmの段差が認められた。また、西端の舗装板が揚圧力により外れ、陸側に移動していた(写真-6.3.3)。土留部の構造は不明であるが、棧橋部分は、杭頭部のコンクリートに亀裂等が認められず、概ね健全であると考えられる。

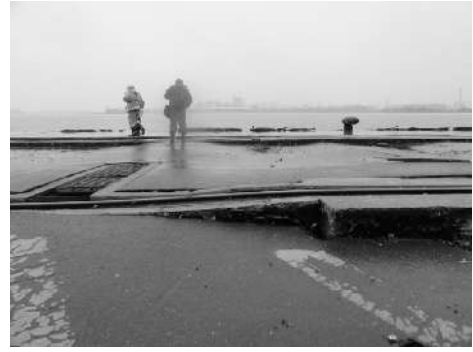
写真-6.3.5 日和埠頭のアンローダー用レールの沈下  
(写真左が前面水深-9m側) (写真番号⑤)

日和埠頭の構造形式は不明である。北側バース(延長185m)の前面水深は-10m、南側バース(延長165m)の前面水深は-9mである。岸壁法線とアンローダー海側レール間に、岸壁北端から南へ連続性のある沈下(最大1m程度)が認められた。また、レール間ではピッチ5m、最大沈下20cm程度の規則的な舗装面のうねりが見られた(写真-6.3.4)。今後の経時変化がなければ、吸出しの可能性は小さいと考えられる。埠頭に設置されていた3機の穀物用アンローダー(免震機構を有していない)のうち、2機は岸壁上に存在していなかった。残された脚の一部の状態から、これらは海中に倒壊したものと考えられる。前面水深-10mと-9mの境界部分で-9m側(南側)が沈下していた(写真-6.3.5)。ただし、レールの平面的な直線性は保持されていた。

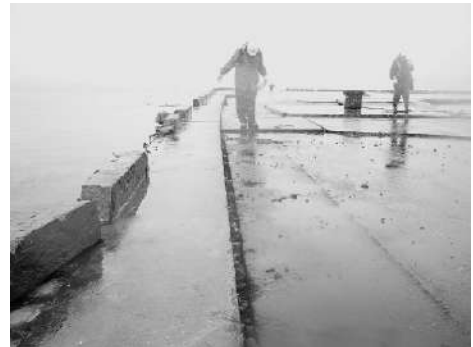
写真-6.3.7 日和埠頭南端の護岸 (写真番号⑦)

日和埠頭南側の荷捌ヤードでは、60cm程度の沈下・陥没が見られた(写真-6.3.6)。剥離した舗装が散乱していたこと、照明用電柱が基礎部から抜けて倒壊していたことから、液状化による舗装の損傷および摩擦抵抗の減少の後、津波による洗掘を受けたものと推定される。日和埠頭南端の護岸では、若干のはらみ出しが生じていた(写真-6.3.7)。

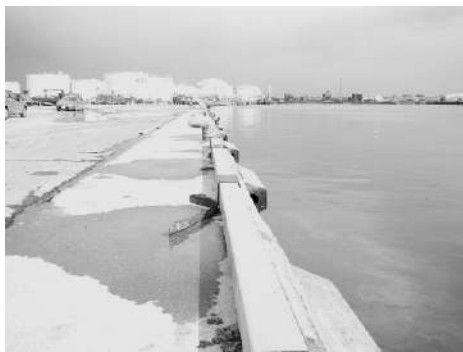
写真-6.3.8 高松埠頭の岸壁法線（写真番号①）

高松埠頭は鋼矢板式で延長240mの耐震強化岸壁(-12m)である。裏埋土はセメント系固化材により改良されている。法線の直線性、防舷材、係船柱は正常であった（写真-6.3.8）。荷捌ヤードが15cm～20cm沈下し、控え工（法線から18m）背後に段差が見られたが、舗装版は概ね健全であり（写真-6.3.9）、大規模な液状化は発生しなかったと考えられる。平成23年3月17日（木）16時頃には、九州地方整備局の海翔丸が接岸し、緊急支援物資、資機材等の荷下ろしを開始した。

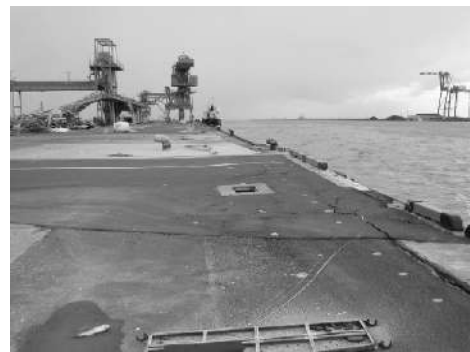
写真-6.3.10 中野埠頭1号～2号岸壁の取付部エプロンの沈下（写真番号③）

1号岸壁では、穀物用アンローダーが脱輪していた。レールの直線性は保持されていたが、法線と海側レールの間の地盤が沈下していた。この部分は過去に沈下し、モルタル注入で補修されており、一部の注入痕が若干抜上っていた。また、荷捌ヤードが約20cm沈下していたほか、1号～2号岸壁の取付部で、エプロンが約20cm程度沈下していた。写真-6.3.10を見ると遠方の車止めの高さが低くなっていることが分かる。ただし、舗装の状況から大規模な液状化は発生しなかったと考えられる。

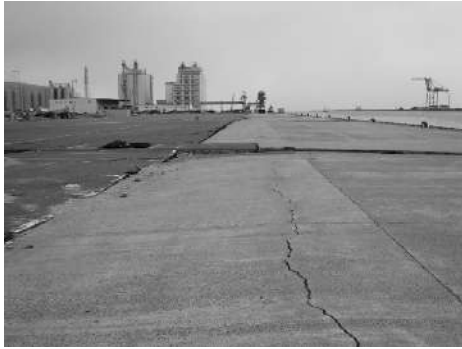
2号～4号岸壁では、控え工位置の沈下が少なく、背後側、法線側に緩く傾斜していた（写真-6.3.11）。エプロン部と荷捌ヤードの境界付近では10～20cmの段差、10～15cm幅の亀裂が発生していた（写真-6.3.12）。2号～4号岸壁では、法線のはらみ出しが見られたが（写真-6.3.13）、

写真-6.3.11 中野埠頭 2号~4号岸壁のエプロン部の沈下 (写真番号④)

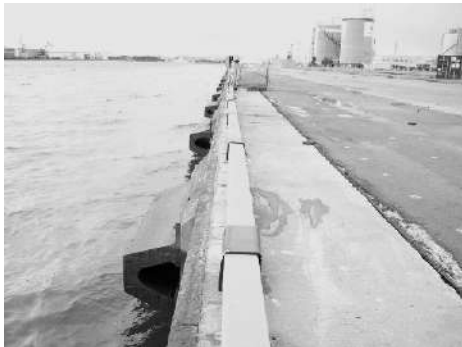
写真-6.3.13 中野埠頭 2号~4号岸壁の法線 (写真番号⑥)

顕著ではなく、背後の変状と概ね整合していた。また、舗装がほぼ健全であった。これらのことから、大規模な液状化は発生しなかったと考えられる。

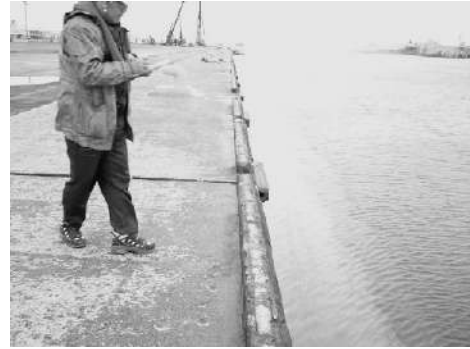
写真-6.3.14 雷神埠頭の岸壁法線 (写真番号⑦)

上部工直背後に5cm程度の段差が見られたが, 岸壁法線は直線性を保っており (写真-6.3.14), 荷捌ヤード舗装面に顕著な沈下や変状が見られなかった。このことから, 雷神埠頭においても大規模な液状化は発生しなかったと考えられる。

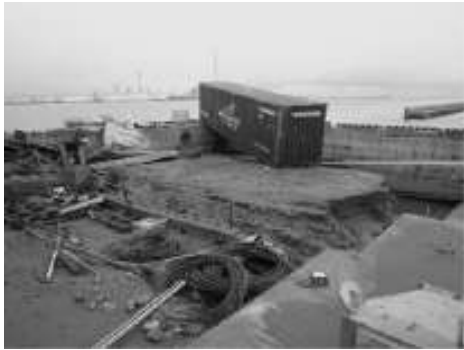
2号岸壁ではバース延長の中央付近で20cm程度のはらみ出しが見られた (写真-6.3.15)。クレーンのレールは水平に屈曲しており, 海側レール基礎が幾分海側に傾斜していた。海・陸レール間ではエプロン舗装版が40~70cm程度沈下しており, エプロン舗装版下に空洞が認められた。舗装版が70cm沈下した地点の空洞部分の地盤高さは, 舗装版上面から130cm程度であった。空洞の平面的な広がりには確認できなかったが, 海側レールから陸側5mの地点においても同程度の深さの空洞が確認された。同様の規模の空洞は, 海側レールと矢板上部工間においても確認された (写真-6.3.16)。東端隅角部では, 隅角部コンクリートに割裂が見られ, 地盤が2m以上沈下 (または土砂流出) していた (写真-6.3.17)。岸壁背後については, 散乱するコンテナや, 津波によると思われる堆積物のために, 舗装面の変状を詳細に調べることが困難であった

写真-6.3.17 高砂埠頭2号岸壁隅角部の被災状況  
(写真番号⑩)

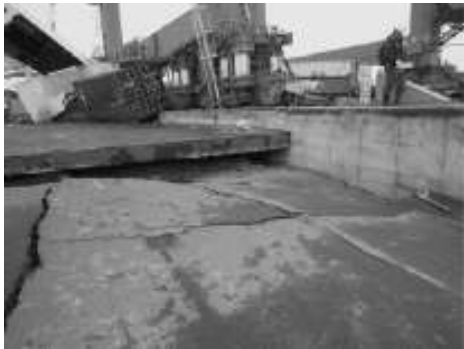
写真-6.3.18 高砂埠頭2号エプロン背後の被災状況  
(写真番号⑪)

が、エプロン直背後で比較的大きな沈下が見られた (写真-6.3.18)。当該岸壁は岩ズリで埋立てられており、地震時の揺すり込み沈下や粒子破碎について研究・検証が必要と考えられる。岸壁構造体の健全性が確認できた場合には、復旧作業による機能回復が可能であると判断された。また、マーシャリングヤードでは、背後緑地公園から向陽埠頭へ向かう築堤 (一部破堤、コンテナ流出) 付近において、数十センチから1m程度の不同沈下が見られた (写真-6.3.19)。

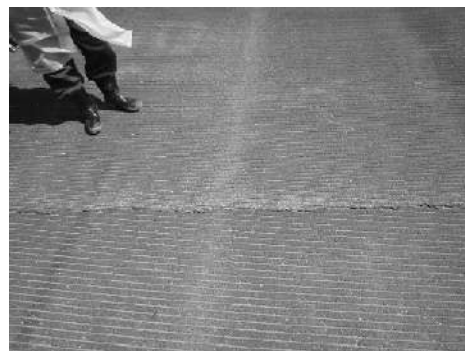
写真-6.3.24 仙台空港 B 滑走路上の亀裂 (写真番号③)

滑走路は、一部に軽微な亀裂が発生していたが（写真-6.3.24）、当面の暫定供用に支障はないものと判断される。確認された亀裂のうち、滑走路東端から1,200m付近のものに4～5mm程度の段差および目開が認められたほかは、横ずれ、段差、目開は認められなかった。木引堀のボックスカルバート付近は液状化対策が施されている。対策工法は、高圧噴射攪拌工法および浸透固化処理工法である。改良体は、カルバート直近から周辺部に向かっ
