# 港湾空港技術研究所 資料

No.1231 April 2011

2011年東日本大震災による港湾・海岸・空港の地震・津波被害に関する調査速報

## Urgent Survey for 2011 Great East Japan Earthquake and Tsunami Disaster in Ports and Coasts

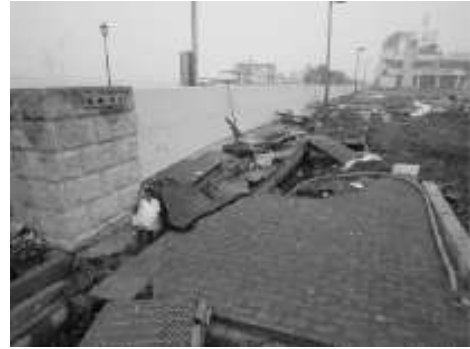
写真-6.3.26 仙台塩釜港（塩釜港区）  
観光棧橋堤内側の洗掘

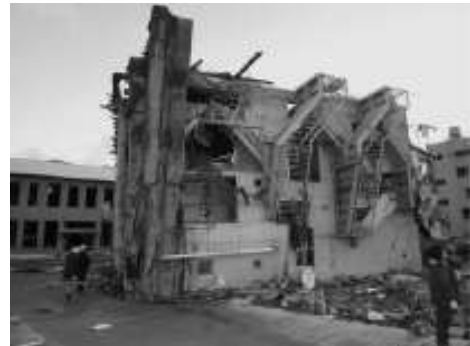
写真-6.3.29 転倒した4階建ビル（女川漁港後背地）

に建設されていた4階建ビルである。このビルは転倒、約23m陸側に移動していた。ビルの基礎杭（直径約400mm、長さ5000mm）は16本であり、概ね杭頭部で破断していたが、1本は杭頭部分の鉄筋でぶら下がっている。複数の被災シナリオが考えられるが、地震動による基礎地盤内の過剰間隙水圧上昇に伴い、杭の周面摩擦力が極端に小さくなり、ビルの転倒時に杭が引き抜けたものと想定される。近隣の施設において海側基礎部に洗掘が確認されていることから、津波波力、浮力および洗掘された部分からの揚圧力により、転倒に対して周面摩擦力の低下した杭に引き抜けが生じた地震と津波の複合災害事例と考えられる。防潮堤・水門・陸開・津波避難ビルなどの施設設計の際に、基礎地盤の地震時特性・洗掘特性等について考慮する必要性が示唆された。

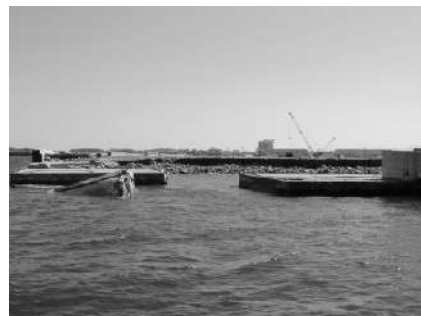
図-6.4.1.6 隅角部のケーソンの決壊

図-6.4.1.6に示すように隅角部ケーソンが決壊している。整備中であることから津波引き波時の水圧差等で決壊したものと想定される。また、埋立作業用の仮護岸(ブロック式)が崩壊したため、海浜状態となっている。

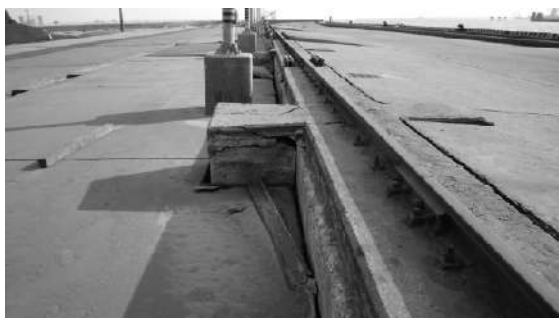
矢板式岸壁(-10m) 3-2 石炭用アンローダーが設置されている。図-6.4.2.2に示すように岸壁法線が最大50cm程度はらみ出しており、海側レールと陸側レール間のエプロン舗装版が30cm程度沈下している。陸側レール背後において1.0m程度の段差が発生している。

図-6.4.2.2 陸側レール部分の段差

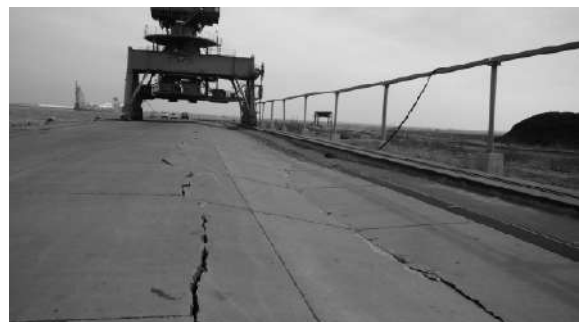
ケーソン式岸壁(-12m) 耐震強化岸壁(特定、緊急物資輸送) アンローダーが設置されている。岸壁法線は最大50cm程度はらみ出している(図-6.4.2.4)。ケーソン目地部でアンローダーレールが変形しており、アンローダーの運用には支障がある。

図-6.4.2.4 エプロン舗装部の変状

但し、本施設は緊急物資輸送用の耐震強化岸壁であり、その機能は確保されていると判断される。

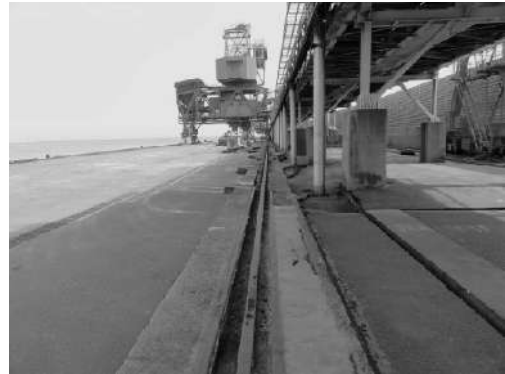
ケーソン式岸壁(-13m) 7-1 鉱物資源用アンローダーが設置されておりベルトコンベアも整備されている。法線は緩やかにはらみ出しており、最大 30cm 程度と想定される。陸側レール基礎は直杭で支持されているが裏込石施工後に打設されたものと考えられ、支持層まで打設されておらず、裏込石部分で打止めされている。陸側レール天端が最大20cm程度沈下しており、最大沈下地点は、

岸壁のはらみ出し量が最大(30cm程度)の位置と調和的である(図-6.4.2.7)。

図-6.4.2.7 エプロン部・陸側レール部の状況

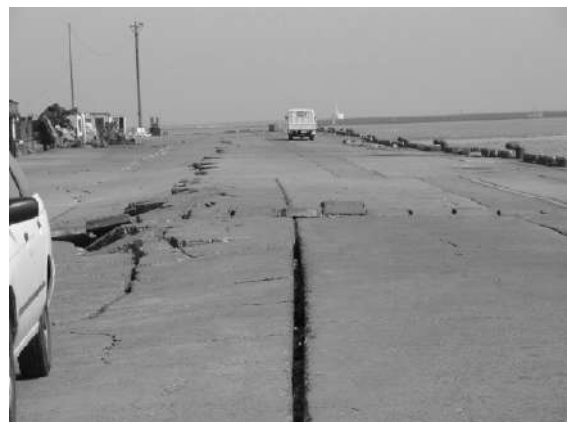
ケーソン式岸壁(-12m) F-2 法線の直線性は、若干のはらみ出しがあるものと概ね保たれていた。エプロン舗装版(無筋コンクリート)がケーソン肩を中心として背後が沈下したため、境界部で浮き上がりが生じている(図-6.4.2.8)。

図-6.4.2.8 エプロンの変状

法線背後30m付近に既設ケーソン(幅8m、高さ9m)が残置されていたため、同様の構造形式のF-3と比較して被災程度は軽微であったが、若干の不同沈下がみられる。

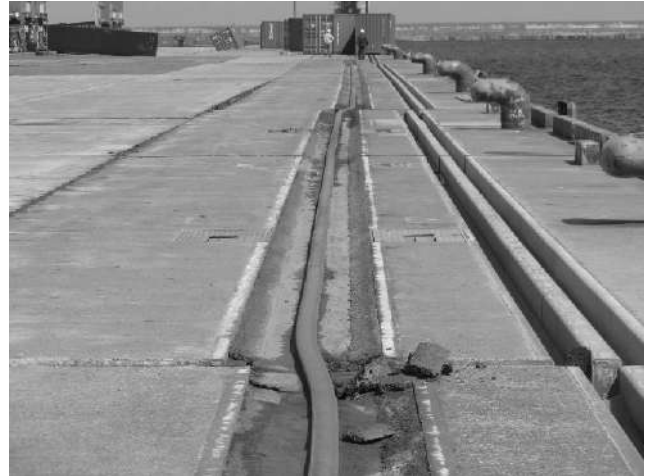
写真-6.5.2.2 北埠頭重力式岸壁(-12m)レールの湾曲  
(2011年4月13日撮影)

-12m～-14m 岸壁のケーソン断面変化部において、25cm 程度の海側への変位の差が発生しており、これは設計水深の違いが原因と思われる。また、背後が大きく陥没しており、1.7m 程度の沈下量になっている。陸側レール部においては5cm 程度の変位差によりレールが湾曲している(写真-6.5.2.2)。裏埋土が岩ズリであり、液状化は発生しなかったものと考えられるが、地震時にケーソンの海側への変位による沈下に加えて揺すり込み沈下が発生したものと考えられる(写真-6.5.2.3)。

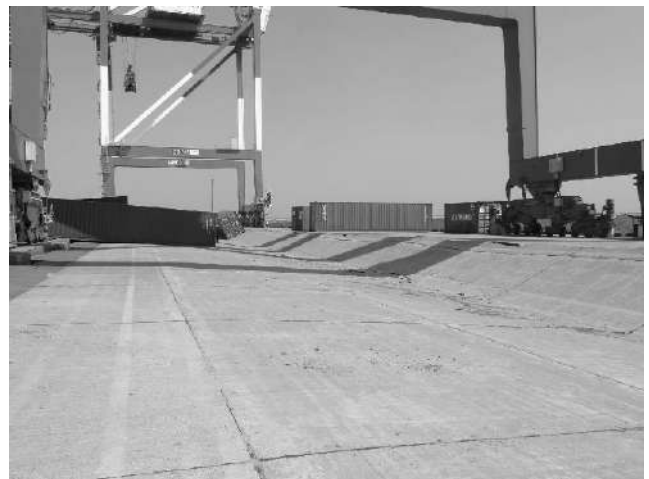
写真-6.5.2.3 北埠頭重力式岸壁(-14m)背後の沈下  
(2011年4月13日撮影)

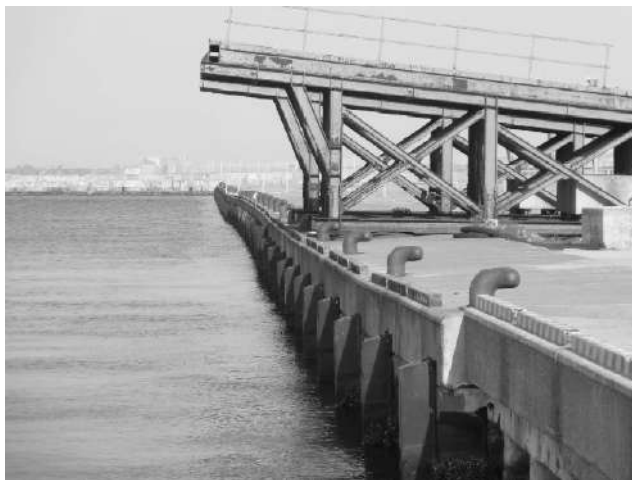
西側は法線が概ね直線を保っているが、背後に沈下が認められ液状化が発生したものと推定される。南側は60cm程度はらみ出しており、背後に段差40cmが発生している(写真-6.5.2.6)。この両者の法線変位の違いは、地震動の方向性の影響を受けたものと推定される。

写真-6.5.2.6 南埠頭重力式岸壁(-5.5m)  
(2011年4月13日撮影)

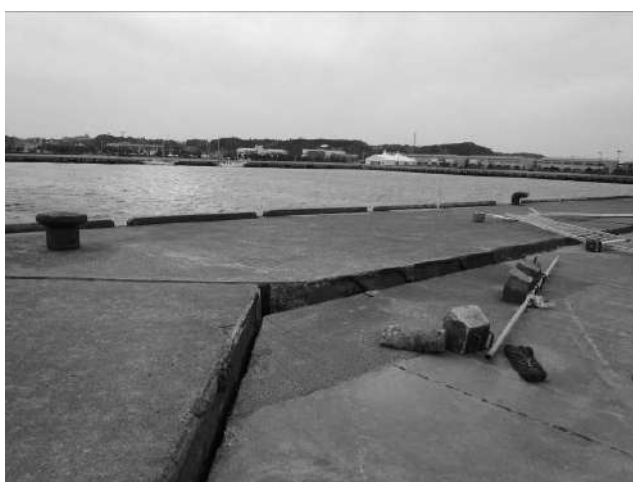
法線は若干はらみ出しているようである。上部工とエプロン部コンクリート版との目地部に20cmから30cm程度の段差が認められたが、地震前から生じていたものと考えられ、今回の地震による段差は10m～20cm程度と推測される（写真-6.5.3.1）。背後、駐車場部アスファルト舗装部に不同沈下や舗装に亀裂が認められることから液状化現象が発生したものと考えられる。目視によるとボーディングブリッジに顕著な損傷は認められない。先端護岸との隅角部には陥没があり、段差30cm程度が生じていた（写真-6.5.3.2）。

写真-6.5.3.2 第3埠頭岸壁(-8m)西側フェリーターミナル隅角部（2011年4月12日撮影）

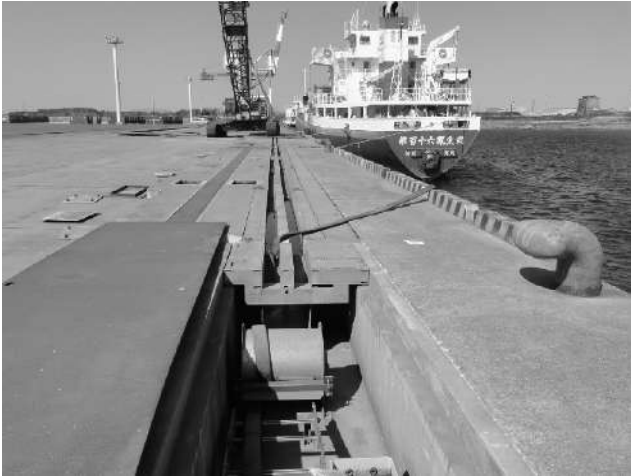
岸壁 Cと岸壁 Dのコーナー部を中心に上部工と背後コンクリート舗装版目地で段差が発生している。北 Eのコンテナクレーンへの給電ケーブルが津波によりトレンチから浮き上がり、海側に落下・破断している（写真-6.5.4.3）。一部ケーブルトレンチが沈下している。海側レール基礎背後から 8m 付近に、岸壁法線と平行にクラックが発生している（写真-6.5.4.4）。

写真-6.5.4.3 北公共埠頭地区岸壁 D(-10m) ケーブル  
(2011年4月12日撮影)

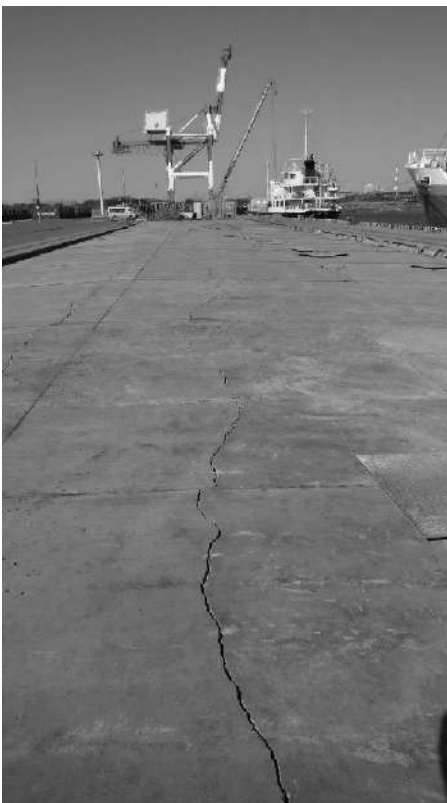
写真-6.5.4.4 北公共埠頭地区岸壁 D(-10m)クラック  
(2011年4月12日撮影)

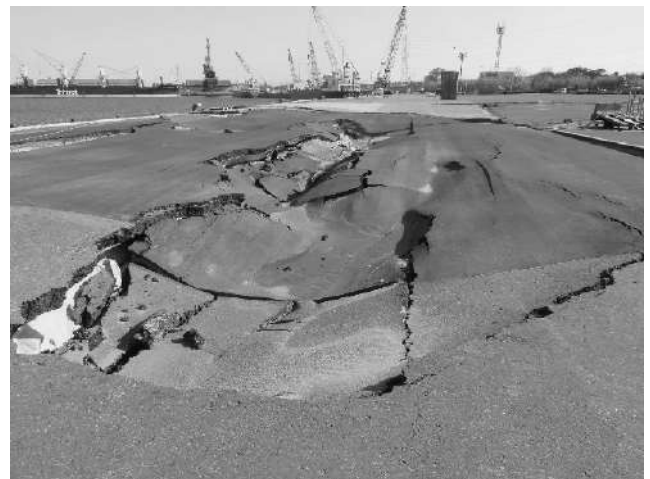
写真-6.5.4.5 南公共埠頭地区岸壁 C(-7.5m)陥没  
(2011年4月12日撮影)

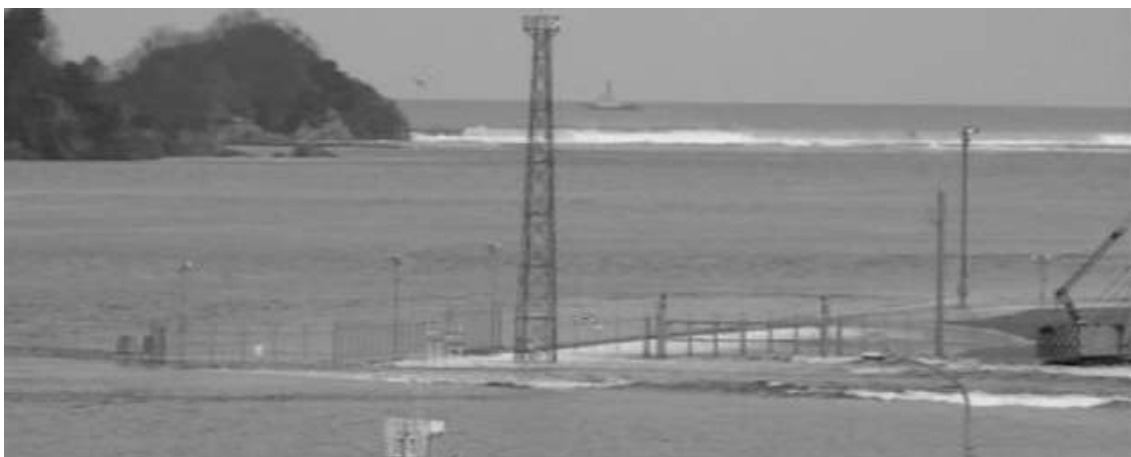
写真-7.1.1(2) 被災の進行状況(2)

15時17分（ビデオ開始から19分00秒）北堤からの越流（15時21分の潮位計が振り切れる）

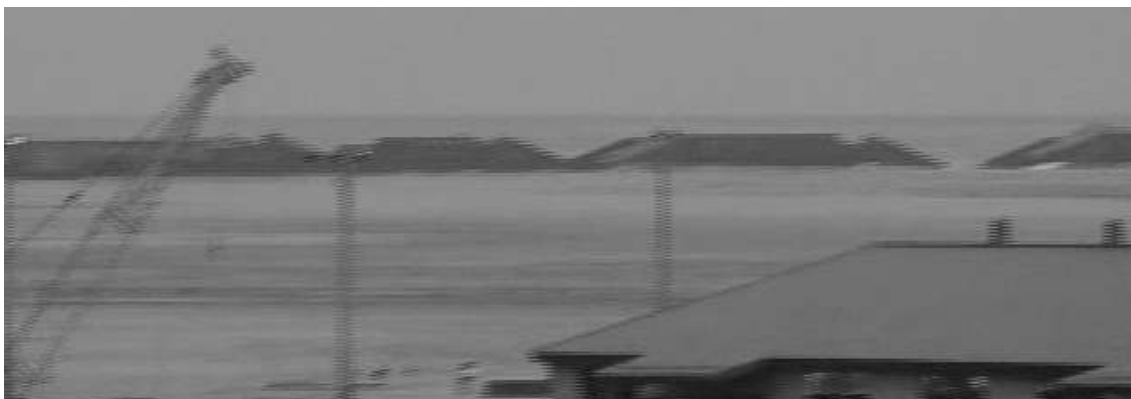
写真-7.1.1(3) 被災の進行状況(3)

15時32分（ビデオ開始から34分11秒） 引き波で現れた堤体

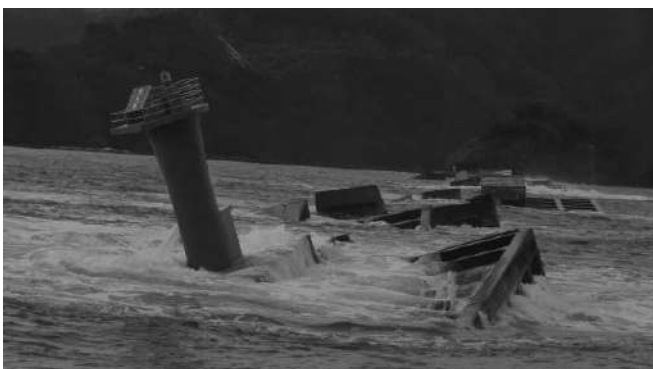
測量結果によれば、北堤側のマウンドには目地を中心に局所的な洗掘が確認されている。このことから、目地や潜堤部分の流れによる洗掘(被覆石やマウンド石の流失)によって破壊が進行したと考えられる。

写真-7.1.3 被災後の防波堤(北堤堤頭部から)

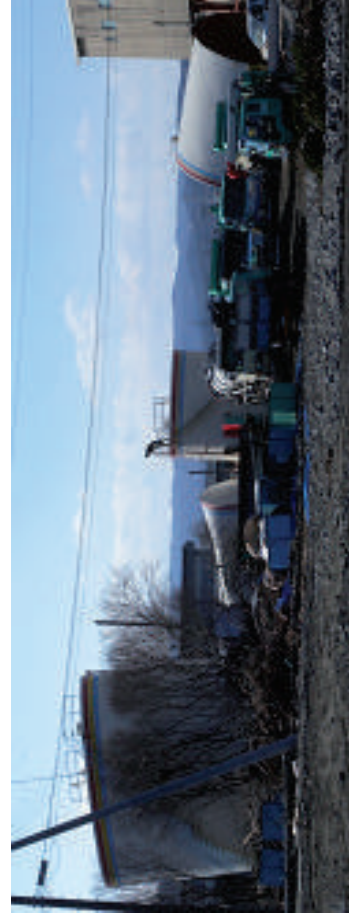
図-5.2.1.8 諏訪下地区のオイルタンクの被災（久慈港）

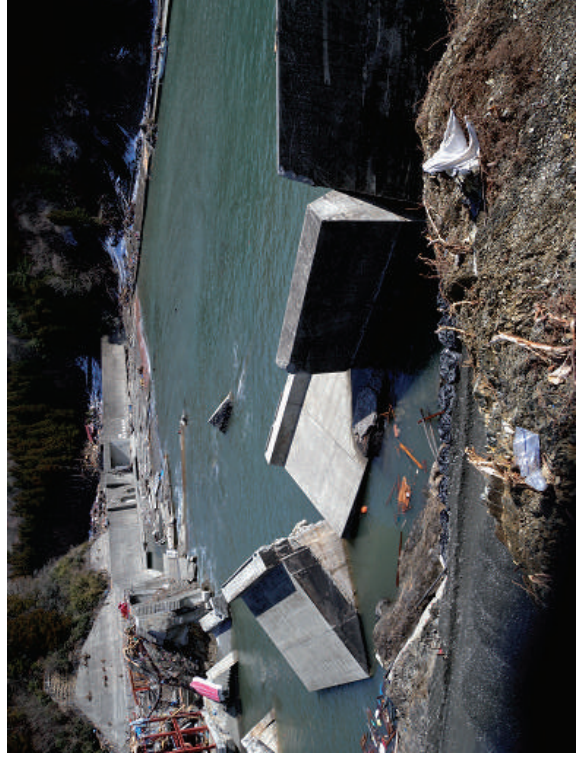
写真-5.2.3.20 両石地区の被災した防潮堤（釜石市）

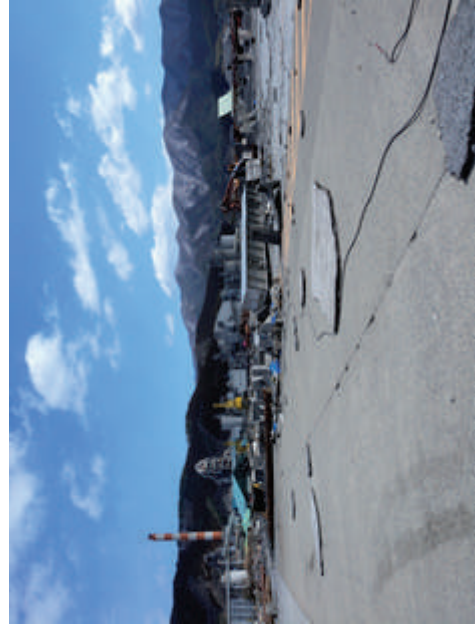
写真-5.2.4.5 防潮堤のゲートの流出(3月18日)

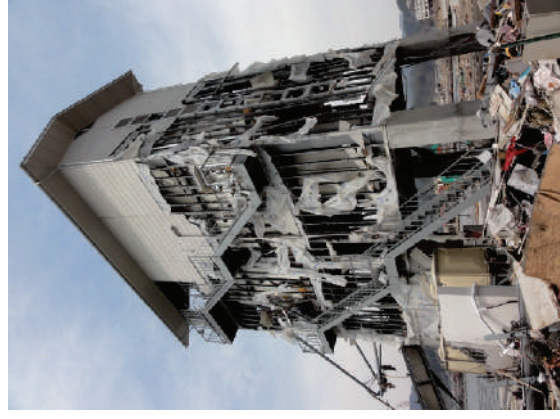
写真-5.2.5.1 海岸沿いに建っていた建物(基礎部はコンクリートであるがそのほか鉄骨)(宮古港田老(旧田老町))

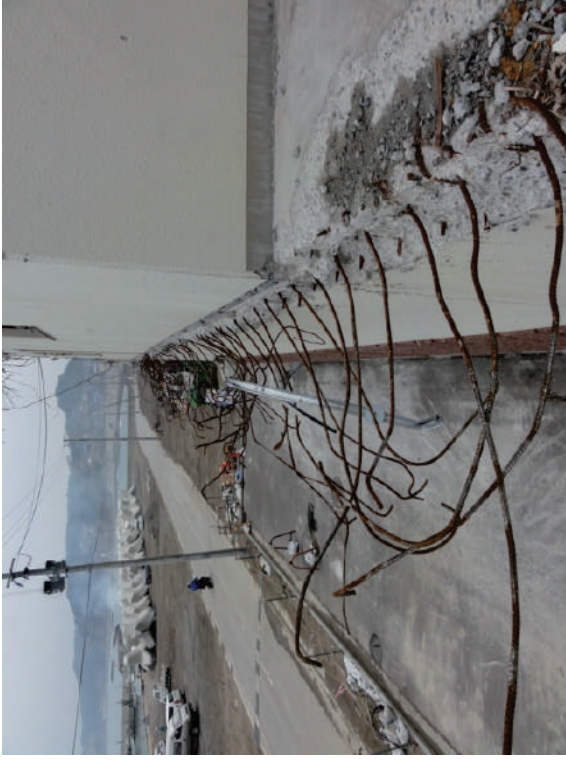
写真-5.2.5.7 下水処理場の2階テラス部 (宮古港宇部町)

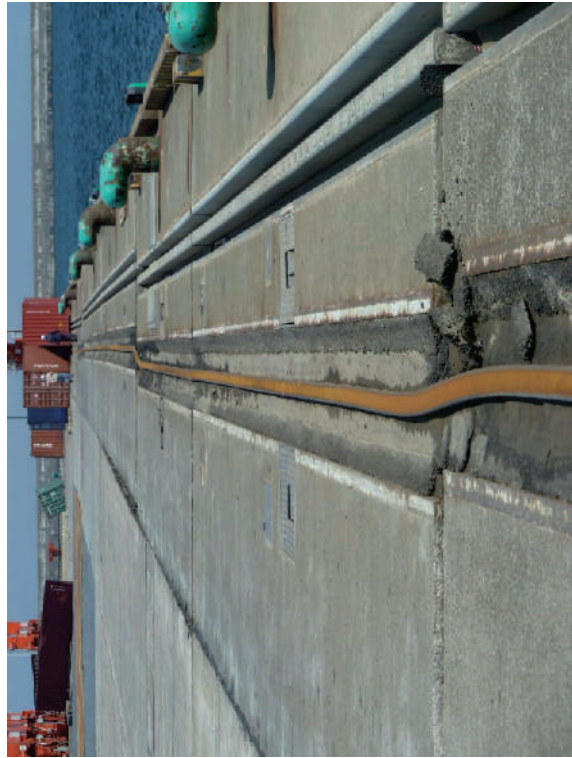
写真-6. 5. 2. 2 北埠頭重力式岸壁 (-12m) レールの湾曲 (茨城港常陸那珂港区)  
(2011 年 4 月 13 日撮影)
