港湾空港技術研究所 資料

No.1344 June 2018

海面処分場における杭基礎の適用性（その2）

—焼却灰を主体とする廃棄物地盤における打設実験と杭周面透水試験—

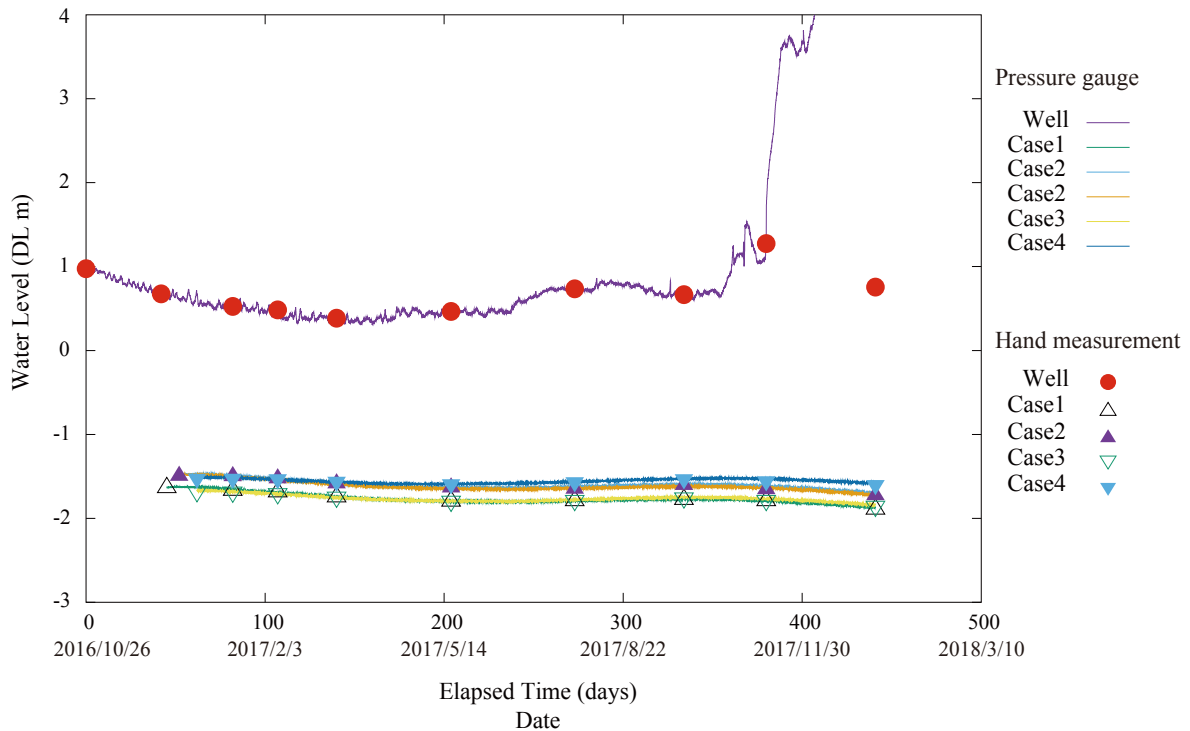
試験施工が終了した杭から、順次、杭内の水位調整を行い、約1年間に渡ってその後の水位の変化を計測した。水位調整の際は、杭内の水面が、観測井で計測した処分場内の地下水位よりも2.1~2.3m深い位置になるようにした（詳細は付録A参照）。水位の変化は、杭内に設置した自記録式の水圧計により計測した他、適宜吊下げ式の水圧計を手作業で降下させて水圧計による自動計測結果との対比を行っている。水圧計はいずれのケースでも地表面から18m下（DL-11m付近）に設置した（動

図-11 水位観測計結果（縦軸は DL で表した水位、横軸は観測井の観測開始からの経過日数及び観測日、Pressure gauge は水圧計による計測結果、Hand measurement は吊下げ式の水位計による計測結果、Well は観測井の水位）

観測井及び各試験杭における水位の計測結果を図-11 に示す。観測井で計測された水位を見ると、2017 年の秋頃から計測データの挙動が不安定となっており、機器の異常が発生したものと思われる。それ以降の記録として手作業による計測データを採用すると、1 年間の計測期間中に 1m 程度（当初の水位に対しプラスマイナス 50cm 程度）の幅で水位が変動していることが確認できる。これに対し、Case1～Case4 の杭内の水位の変動は、最大 25cm 程度にとどまっている。また、Case1～Case4 の水位の変動傾向は非常に良く一致していることがわかる。いずれのケースでも水位が経時的に低下する傾向が見受けられるが、Case4 ではその低下傾向は他のケースほど明確でない。

当初、各杭内の水位は処分場の地下水位（観測井で計測した水位）の 2m 以上深い位置に設定しており、処分場の地下水位が最も低下した 2017 年の春頃においても、依然として杭内水位の方が低い。従って、杭周面の遮水性が不十分な場合、杭内の水位は上昇する傾向を示すと考えられる。一方、杭周面の遮水性が確保されている場合は杭内水位はほぼ一定と考えられ、杭内水位の低下や季節変動が生じることは考えにくい（杭頭には蓋を設置し、大量の雨水流入や水の蒸発を防止している）。

渡部ら（2016）は、一部の杭について、今回の計測結果と同様な杭内水位の季節変動や低下傾向が見られたことを報告している。考えられる要因として、杭内空間における水の蒸発や、夏場の気温上昇に伴う水の膨張が計測結果に影響を与えたことなどが挙げられているが、明確な原因はわかっていない。しかしながら、先述のとおり杭周面の遮水性が不十分であれば杭内水位の上昇が確

認められるはずである。従って、今回の水位計測結果は、いずれのケースにおいても、杭周面の遮水性の大幅な低下がなかったことを示唆するものであると言える。

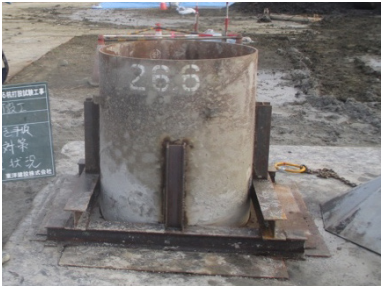
日	作業内容他	施工状況
5	<p>間詰材投入とケーシングチューブ引抜きを3回繰返し(チューブ引抜き長6m、6m、7m)、チューブ抜管完了。間詰材の沈下待ちに時間を要した。杭打機により DL-18.47m まで杭を圧入し、杭打設完了。杭の沈下防止対策を実施。</p>

<p>杭の沈下防止対策状況</p>
6	<p>ハンマーグラブにより杭内を DL-18.47m まで掘削。掘削中に杭内面に付着した土べらが落ちるようで、掘削底面の高さに変化が見られた。丁寧な作業を心掛け、最終的に孔底 DL-18.37m で杭内の掘削を完了。観測井水位 DL+0.695m に対し、杭内水位を DL-1.644m に調整。水位観測(6hr 後)。杭内の水位変化無し。</p>	
7	<p>水位観測(24hr 後)。杭内の水位変化無し。観測井水位は DL+0.645m。水位計設置(DL-10.92m)。</p>

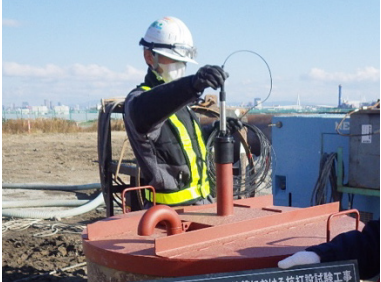
<p>水位計の設置作業状況</p>

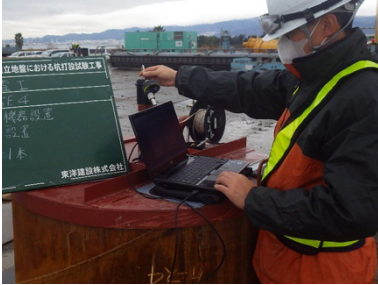
日	作業内容他	施工状況
8	<p>観測井水位 DL+0.580m に対し、杭内水位 DL-1.460m（水位差 2.04m）。これを水位観測の初期値とする。 水位観測（6hr 後）。杭内の水位変化無し。観測井水位は 5cm 程度変動。</p>	
9	<p>水位観測（24hr 後）。杭内の水位変化無し。観測井水位は DL+0.670m。 水位計設置（DL-10.89m）。</p>

<p>水位計設置、確認状況。</p>
