TECHNICAL NOTE OF
THE PORT AND HARBOUR RESEARCH INSTITUTE
MINISTRY OF TRANSPORT, JAPAN

No. 557 June 1986

海岸保全施設の維持管理手法

Maintenance Method of Coastal Facilities

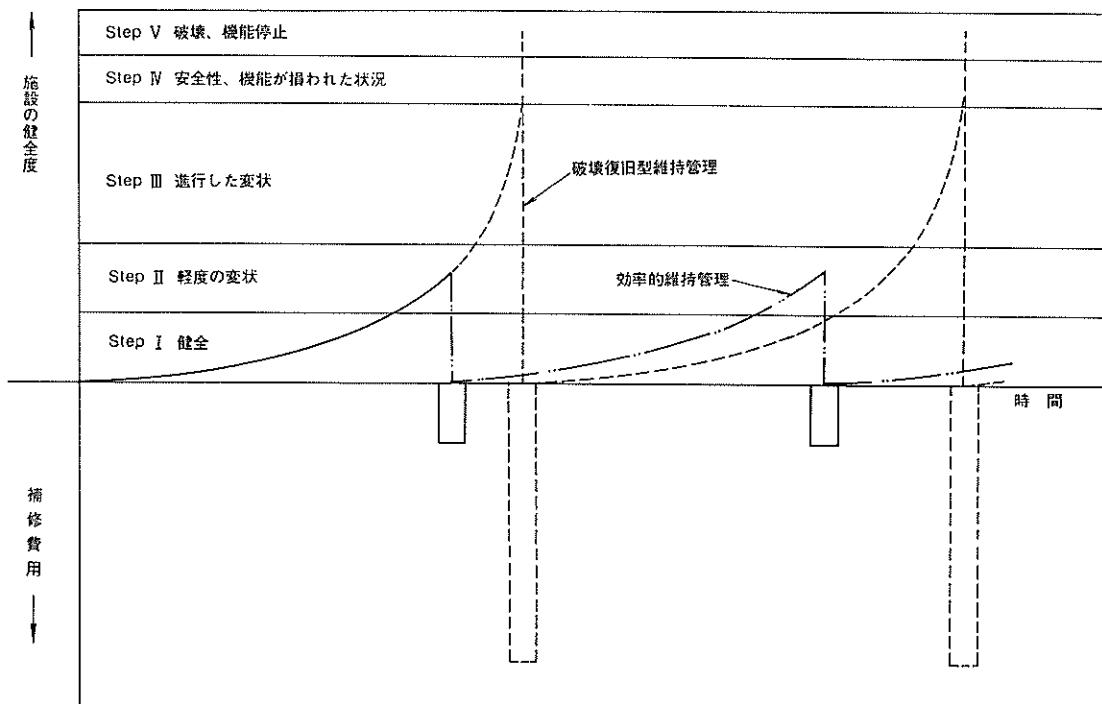
図-1 維持管理の概念図

これらの各変状段階と構造物の変状進行・修復の関係を、概念的に図示したものが図-1である。構造物は建設直後より、風雨や波浪のくり返しにより徐々に劣化や軽微な変状が生じ、時間の経過とともに微小な変状が累積されてその健全度を減じていく。変状が進行してある程度の変状になると、急速に変状が進行することがある。例えば堤防を例にとると、堤防被覆工の損傷部より堤体土がすい出され、被覆工背後の支えとなっていた土砂流

出に伴い、波力により被覆工が破壊され、その後は急速に堤体崩壊へつながっていく。海岸保全施設は、このようなある程度の変状を過ぎると急速に変状が進行するパターンが多い。施設が機能停止やそれに近い状態になってから、その復旧を行う場合を図中に破線で示し、これを破壊復旧型と名づけた。これに対し、変状の軽い段階でこれを発見し、必要に応じて補修を行っていくことで経済的・効率的に施設を維持していく場合が、図中の二点鎖線である。この効率的維持補修を行うために、定期的な変状点検を組み入れた管理手法が、後述する維持管理システムである。

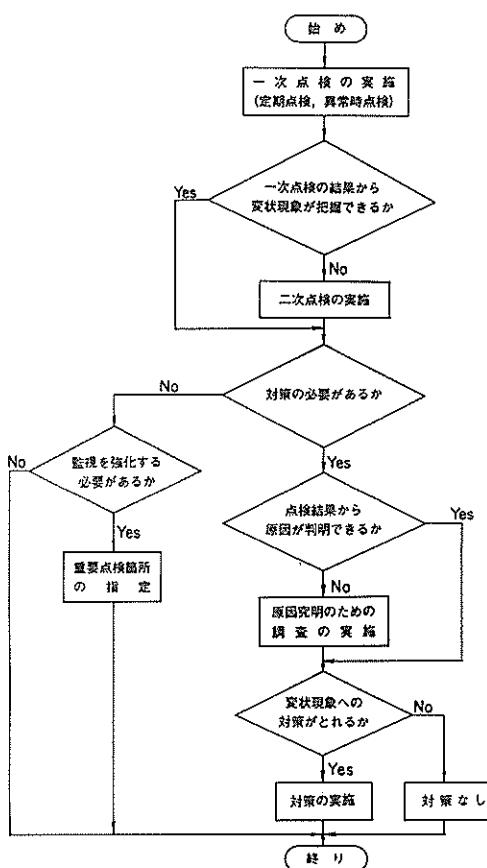
図-2 海岸保全施設の維持管理システム

海岸保全施設の機能を効果的に維持保全するには、施設に生ずる変状を点検し、大きな災害の前兆となる変状を早期に発見し、その変状がどの程度のものであるかを施設全体の安定性や機能面との関係において判定し、適切な処置を講じていく必要がある。つまり、海岸保全施設の維持管理システムを現場に採用するにあたっては、点検・評価・対策の3本柱からなる総合的なシステムとすることが必要である。この3本の柱からなる海岸保全施設の維持管理システムの全体像を図-2に示す。

変状点検システムの流れは、図-2 海岸保全施設の維持管理システムに示したように、定期点検異常時点検ともにまず目視を中心とした一次点検を実施する。そして、ある程度進行した変状が発見され、一次点検の結果のみでは補修の必要性の有無が判断できない場合や、定量的な変状度を適確に把握する必要がある場合、また変状(例えば沈下等)が施設全体に生じており、局部的な計測では変状量を十分に捕捉できない場合、あるいは変状の進行速度を推定するためのデータを得るため適確な変状量の計測を行う必要のある場合など、一次点検の結果から変状現象が十分に把握できない場合には、より詳細な二次点検を実施する。

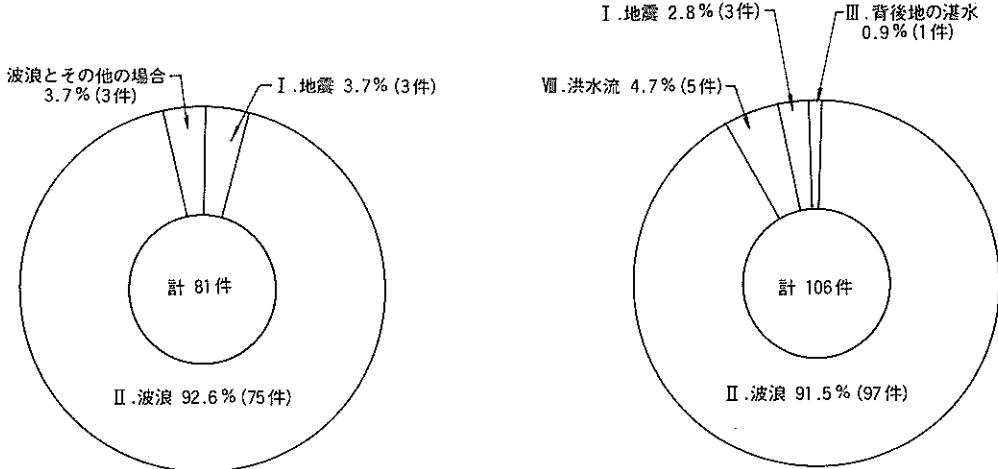
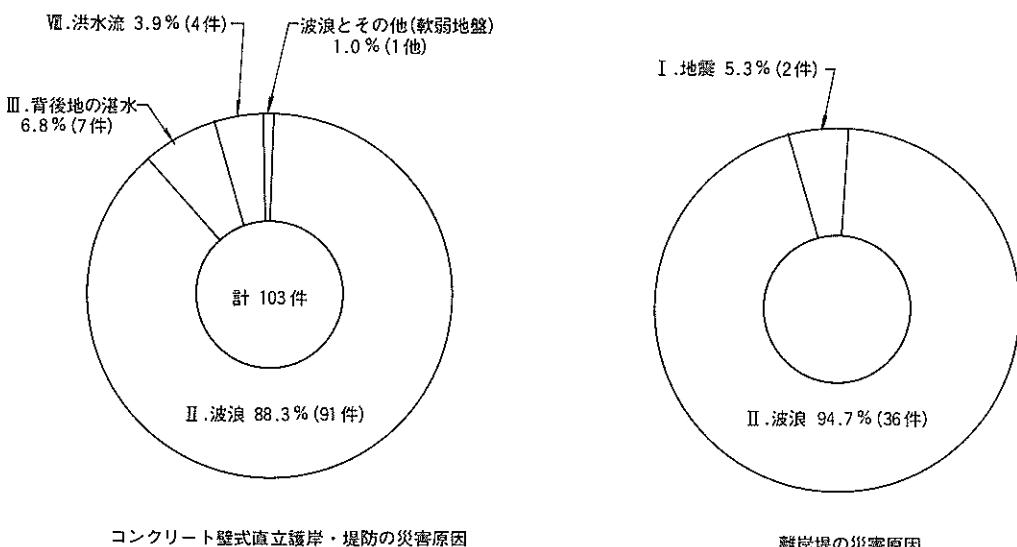
図-3 災害型変状の発生原因

被災例調査において見られた災害型変状（災害時に見られるような短期間で変状が発生・進行するもの）の発生原因を構造様式別に整理したものを図-3に示す。これらの図に見られるように、海岸保全施設の災害型変状は暴風時の波浪を原因とするものがほとんどで発生原因

の9割前後を占めている。波浪以外の原因として台風や豪雨に伴う洪水流や背後地の湛水によるもの、あるいは地震によるものなどが見られる。

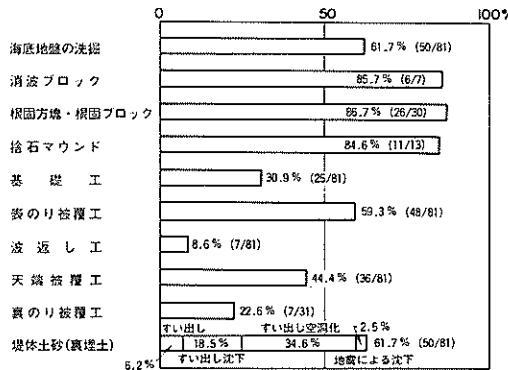
図-4(1) コンクリート被覆式傾斜堤防・護岸の災害型変状発生箇所と発生率

各構造様式別に被災事例を基に災害型変状の発生箇所について調べたものが、図-4(1)～図-4(4)である。これらの図は、変状の発生原因を分類せず、各構造物のど

率が高いのは構造物の前面で波浪の影響を直接受ける海底地盤、消波工、根固工等となっている。また、洗掘や越波に伴う天端被覆工（水叩き工）の破損や背後土砂のすい出しによる変状も多く見られることがわかる。

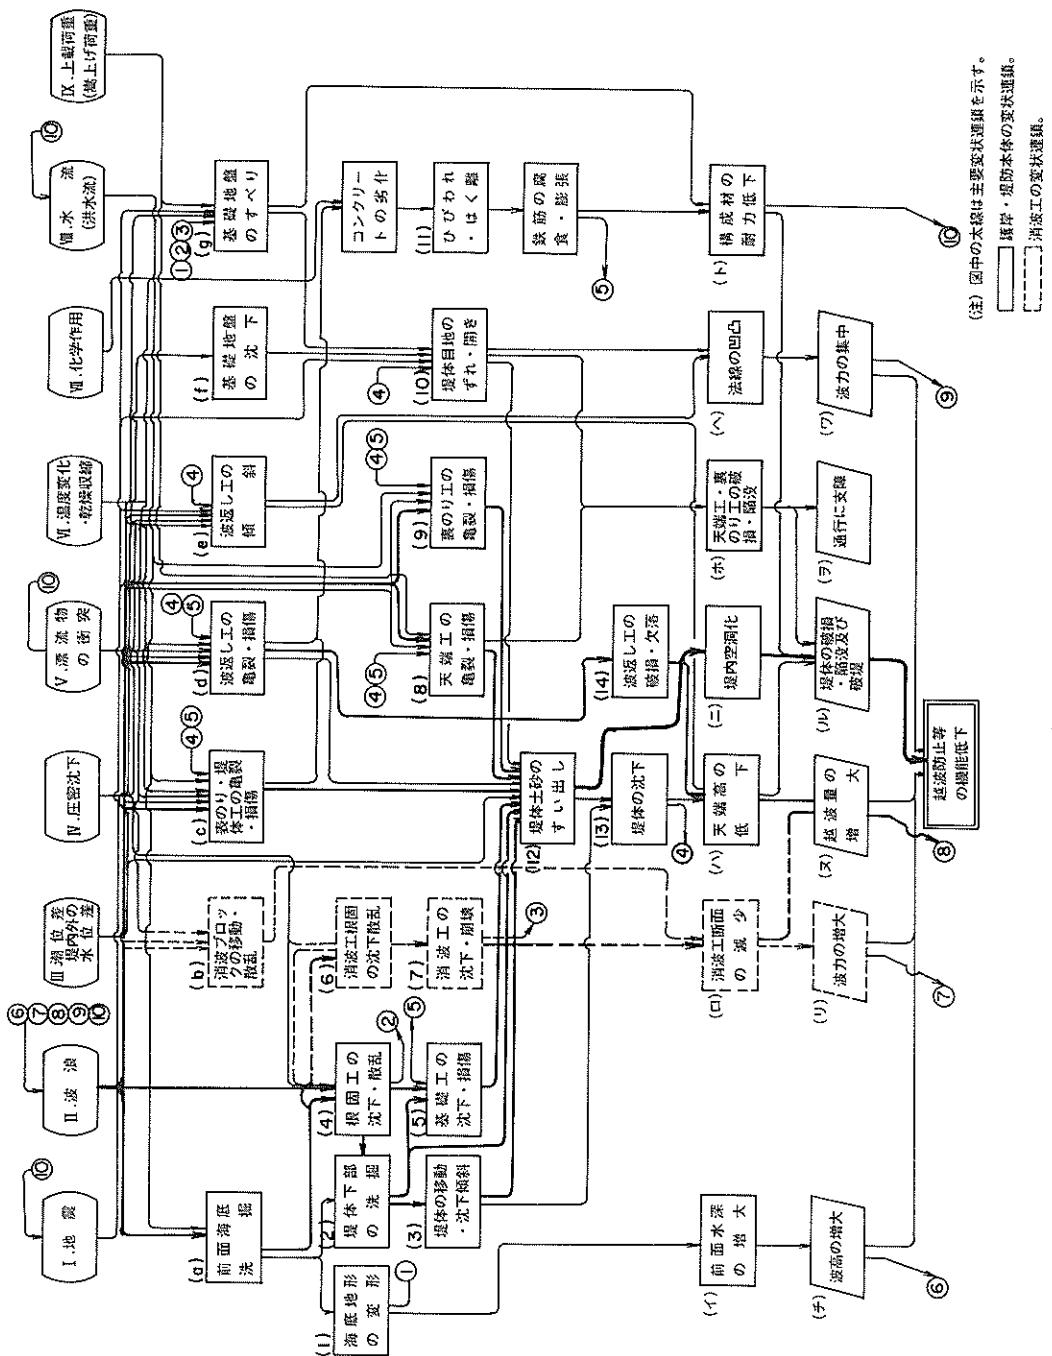
図-5 海岸護岸・堤防の変状連鎖図

変状連鎖図中の□は変状の原因を、□は変状を、□は変状の結果生じる影響を示す。破線については消波工がある場合の変状および変状の影響を示す。また、図中の太線は後に述べる主要な変状連鎖を示す。

護岸・堤防の代表的な変状現象の進行過程としては、①波浪によって堤体前面から堤体下部が洗掘され、堤体や基礎工が損傷を受け、堤体土砂がすい出され、さらには堤体が破壊されてゆくもの、②波浪によって表のり、堤体工、天端工、裏のり工などが損傷を受け、堤体土砂がすい出され、堤体が破壊されてゆくもの、③波浪によって波返し工が損傷を受け、天端高が低下してゆくもの、などがある。

消波工がある場合には、波浪によって消波工や根固工が散乱・沈下を生じる。さらに、消波工断面が減少すると、越波量が増大し、堤体の破損が生じる。

因とし、発生する可能性があると考えられる種々の変状現象の進行過程を変状連鎖として整理したものを図-5に示す。

(注) 図中の本線は主要変状過程を示す。

—— 堤岸・堤防本体の変状連鎖。

---- 堤防工の変状連鎖。

図-11に示した発生頻度の高い洗掘、波力、越波パターンの代表的な変状の連鎖関係を主要な変状連鎖とし、被災事例よりとり出して整理したものが図-12である。また、この主要な変状連鎖は、図-5 海岸護岸・堤防の変状連鎖図中においても太線で示した。

護岸・堤防が消波工で被覆されている場合、そのほとんどの変状がまず消波工に発生しており、図-13に示したように9割以上がこれに該当する。したがって、消波工被覆の場合は消波工に発生する変状とその変状連鎖の監視が重要となり、この場合の主要変状連鎖は図-14に示すとおりとなる。また、この主要な変状連鎖は図-5 海岸護岸・堤防の変状連鎖図中においても太い破線で示した。

海岸保全施設は一般にかなり長大な施設であるため、施設全長を細部まで入念に点検することは相当な日数、労力、費用がかかり、事実上不可能に近く、維持管理システムの効率的運用という観点から、点検・評価の対象とする変状現象は、これまでに述べたように主要な変状連鎖に関するものに限定すべきであると考えられる。これまでの整理において、点検・評価の対象とすべき主要な変状連鎖は、被災事例における変状の発生頻度の観点から選定した波浪を主原因とするものであった。しかし、図-5 海岸護岸・堤防の変状連鎖図および図-6 離岸堤の変状連鎖図において地震や洪水による変状連鎖が波浪による変状連鎖に重なることから明らかなように、地震等を原因とする変状現象も主要なものに関しては、波浪を原因として選定された主要な変状連鎖に関する変状点検によって把握することが可能である。また、目視による点検を実施すれば、点検の対象として選定したもの以外の変状の発生も把握することが可能であると考えられる。したがって、今までに選定した主要な変状連鎖に関する変状の点検システムによっても、地震時や洪水時における変状点検の効率的実施が可能であるということができる。

災害型の主要な変状連鎖のうち最終段階に至る流れは図-5 および図-12からわかるように二つのものがある。一つは、波浪による洗掘、波力による表のり工・堤体工のき裂・損傷、または越波による天端工・裏のり工のき裂・損傷を原因として堤体土砂のすい出しから破堤に至るものである。もう一つは、波力によって波返し工が破損し、越波量の増大へとつながるものである。

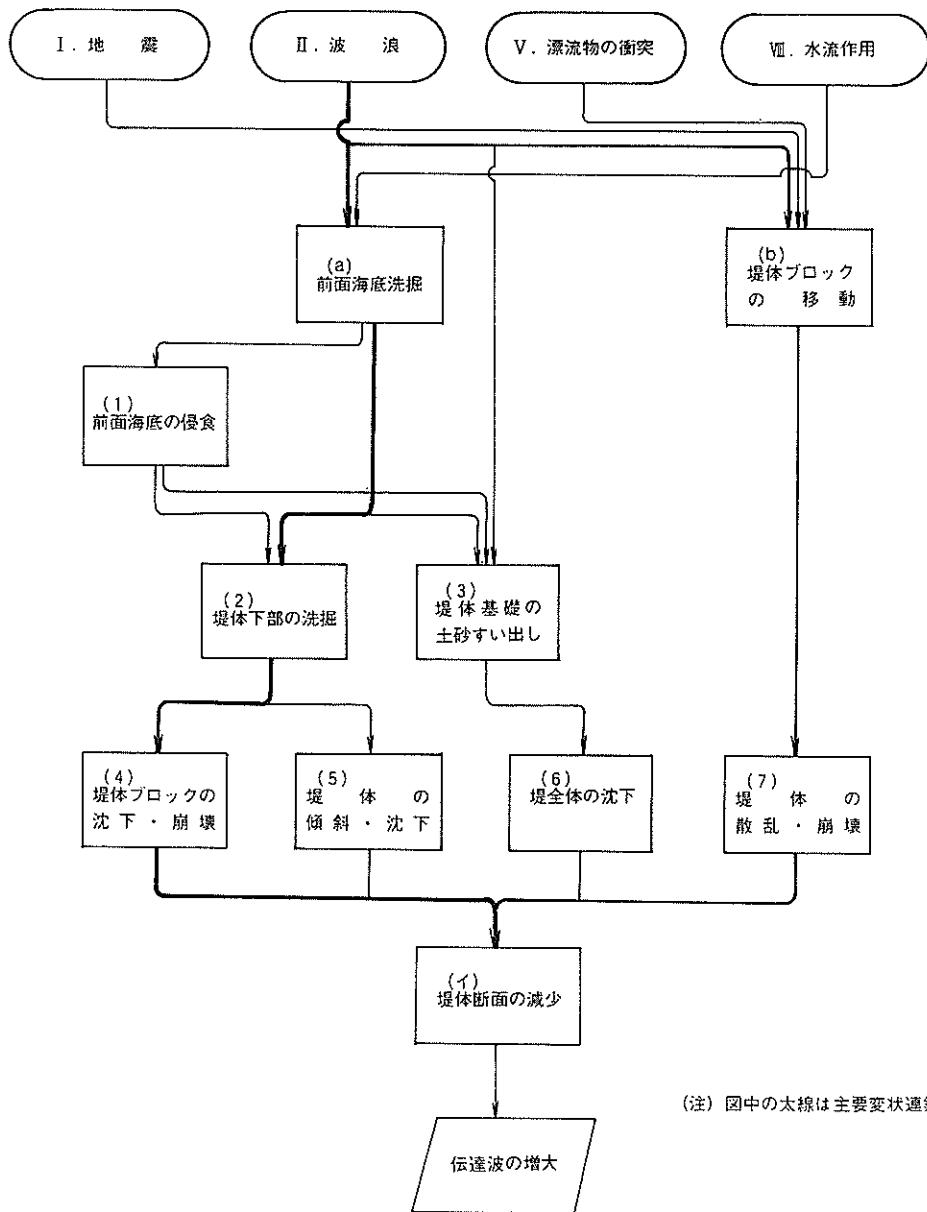
図-6 離岸堤の変状連鎖図

離岸堤の代表的な変状現象の進行過程としては、①波浪によって海底洗掘が生じ、堤体ブロックの沈下・崩壊が生じるもの、②波浪によって堤体ブロックの移動、散乱、崩壊が生じるもの、などがある。このほかに、地震、漂流物の衝突、水流作用などを原因とし、発生する可能性があると考えられる種々の変状現象の進行過程を変状連鎖として整理したものを図-6に示す。

離岸堤の変状連鎖も、護岸・堤防といった海岸保全施設の場合と同様に、洗掘や波力に伴う変状連鎖パターンが離岸堤の主要な変状連鎖となり、その変状連鎖を図示すると図-17となる。また、この主要な変状連鎖は図-6離岸堤の変状連鎖図において太線で示した。

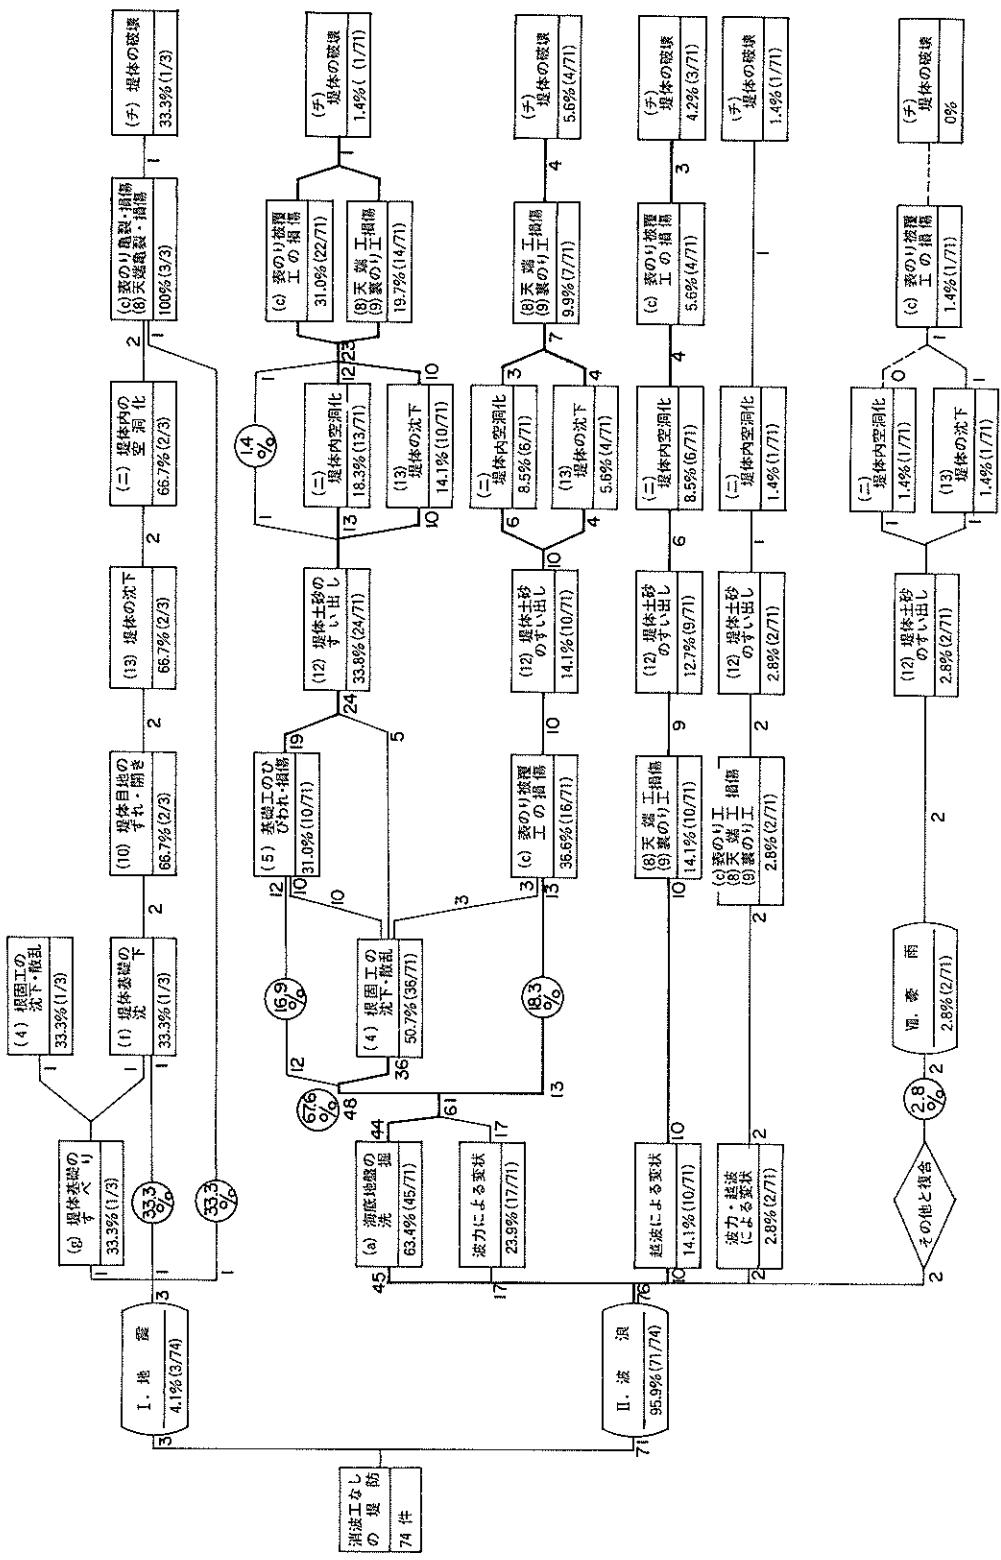
図-7(1) コンクリート被覆式傾斜護岸・堤防（消波工なし）の災害型変状連鎖

消波工がない場合の最も発生頻度の高い変状連鎖は、波浪を原因とし、海底地盤の洗掘や波力によって根固工（根固異形ブロック・根固捨石マウンド）や、あるいは根固工のない場合は基礎工に変状が生じてゆくものである。この変状連鎖は、波浪を原因とする被災例71件のうち67.6% (48/71件) を占めている。そして、これらの変状から堤体土砂のすい出しを生ずる例は33.8% (84/71件) であり、うち堤体内に空洞化を生じたもの18.3% (13/71件)、すい出しにより堤体が沈下・陥没したものの14.1% (10/71件) となっている。さらに、表のり被覆工の損傷にいたった例が31.0% (22/71件)、天端工・裏のり工に損傷を生じた例が19.7% (14/71件) となっており、ついには堤体の破壊にまでいたった例が1.4% (1/71件) となっている。

次に発生頻度が高い変状連鎖は、波力によって表のり被覆工が損傷を受け（36.6%，16/71件）堤体土砂のすい出し（14.1%，10/71件）、天端工・裏のり工被覆工の損傷（9.9%，7/71件）、そして堤体の破壊（5.6%，4/71件）へつながるものである。

三番目に発生頻度の高い変状連鎖は、越波によって天端工や裏のり被覆工が損傷を受け（14.1%，10/71件）、堤体土砂のすい出し（12.7%，9/71件）、表のり被覆工の損傷（5.6%，4/71件）、堤体の破壊（4.2%，3/71件）へつながるものである。

低いものであり、上記の連鎖を発生頻度の高い連鎖として、図-7(1)に太線で示す。

生頻度の整理を行ったが、図-7(1)～図-9(3)に示されるように構造様式別の差異は少ないため消波工がある場合とない場合の2つに大別して取り扱うものとした。

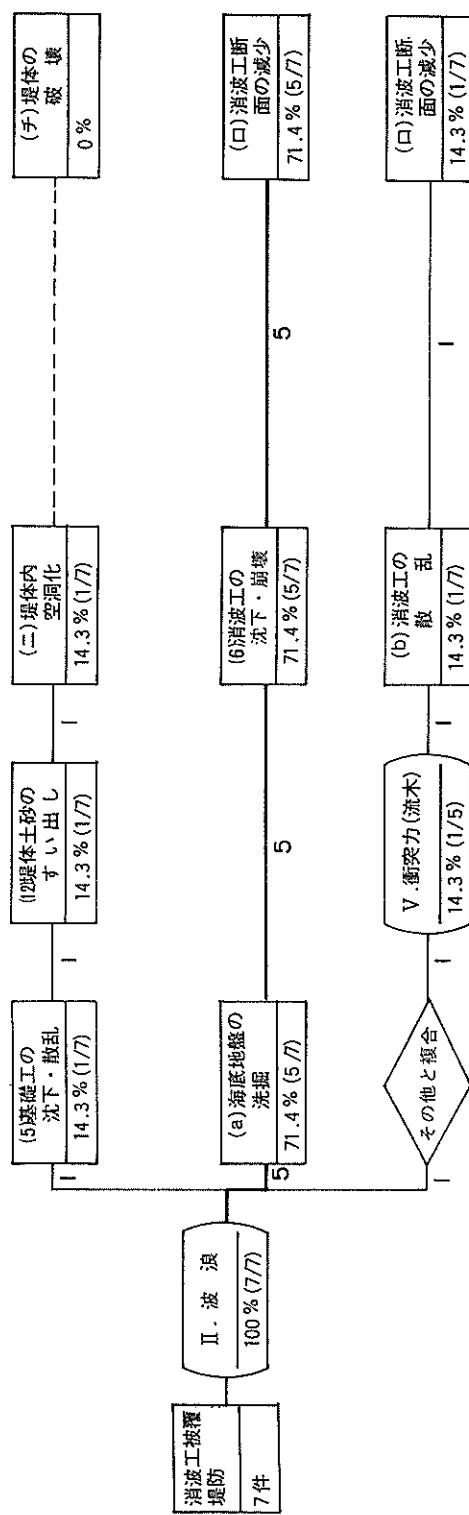
図-7(2) コンクリート被覆式傾斜護岸・堤防（消波工被覆）の災害型変状連鎖

消波工被覆されたコンクリート被覆式傾斜堤防の例は少なく7件であるが、図-7(2)に示すとおり消波工に変状を生ずる場合が6件あり、海底地盤の洗掘から消波工

の沈下・崩壊につながる例が全体の71.4%（5／7件）で、これを発生頻度の高い連鎖とした。

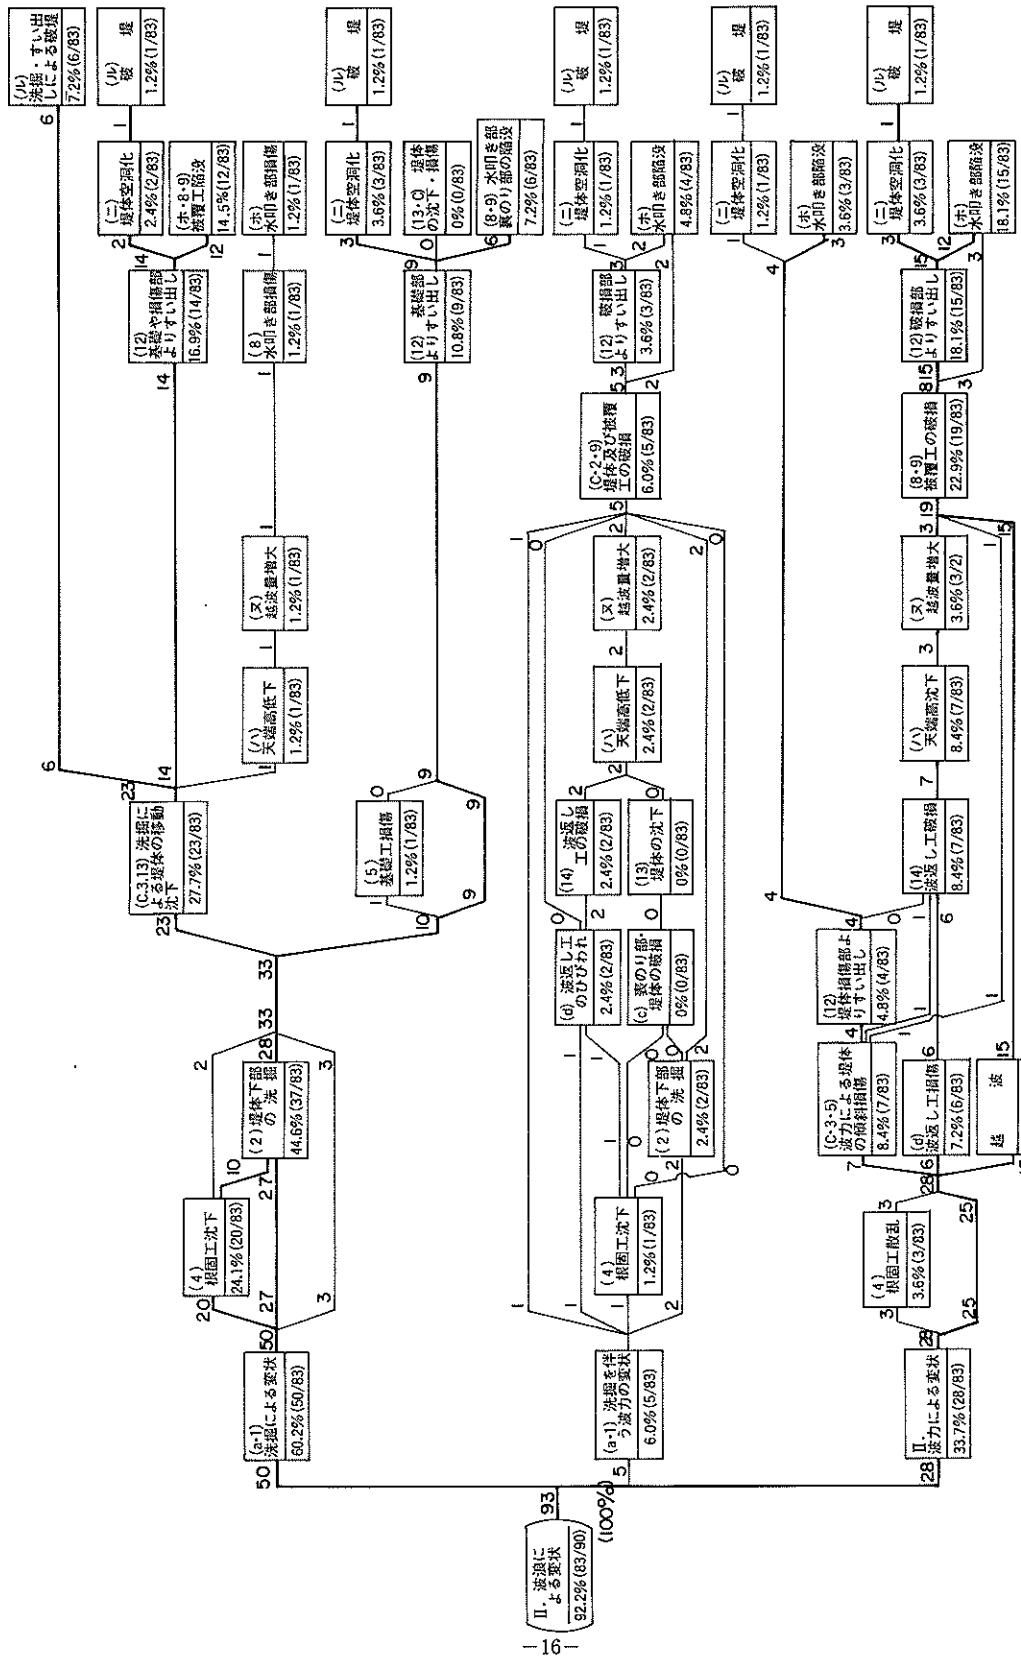
図-8(1) コンクリート重力式直立護岸・堤防（消波工なし）の波浪による災害型変状連鎖

最も発生頻度の高い変状連鎖は、洗掘によるもので、図-8(1)に見られるように、波浪を原因とする事例の60.2%（50／83件）となっている。このうち堤体下部を洗掘された事例も多く（37件）、このためさらに変状が進行しコンクリート重力式の堤体が移動・沈下したり転倒にいたる事例や、洗掘された堤体基部より土砂がすい出され堤体背後の空洞化や水叩き工の陥没等の変状へと連鎖するものが多く見られる。

洗掘による変状連鎖に次いで波力による変状連鎖が多く、このパターンは波浪を原因とするもののうち33.7%（28／83件）を占めている。波力による変状では、越波により水叩きや裏のり部の被覆工が破損する例（15件）が多く、さらに堤体土砂のすい出し、堤体空洞化、破堤へと連鎖する。また、波力により堤体に直接変状を生ずる例として、堤体が損傷や傾斜した例が7件、また波返し工が損傷・破損した例が6件見られる。

以上のように、洗掘による変状連鎖と波力による変状連鎖の発生頻度が高く、これを図-8(1)に太線で示す。

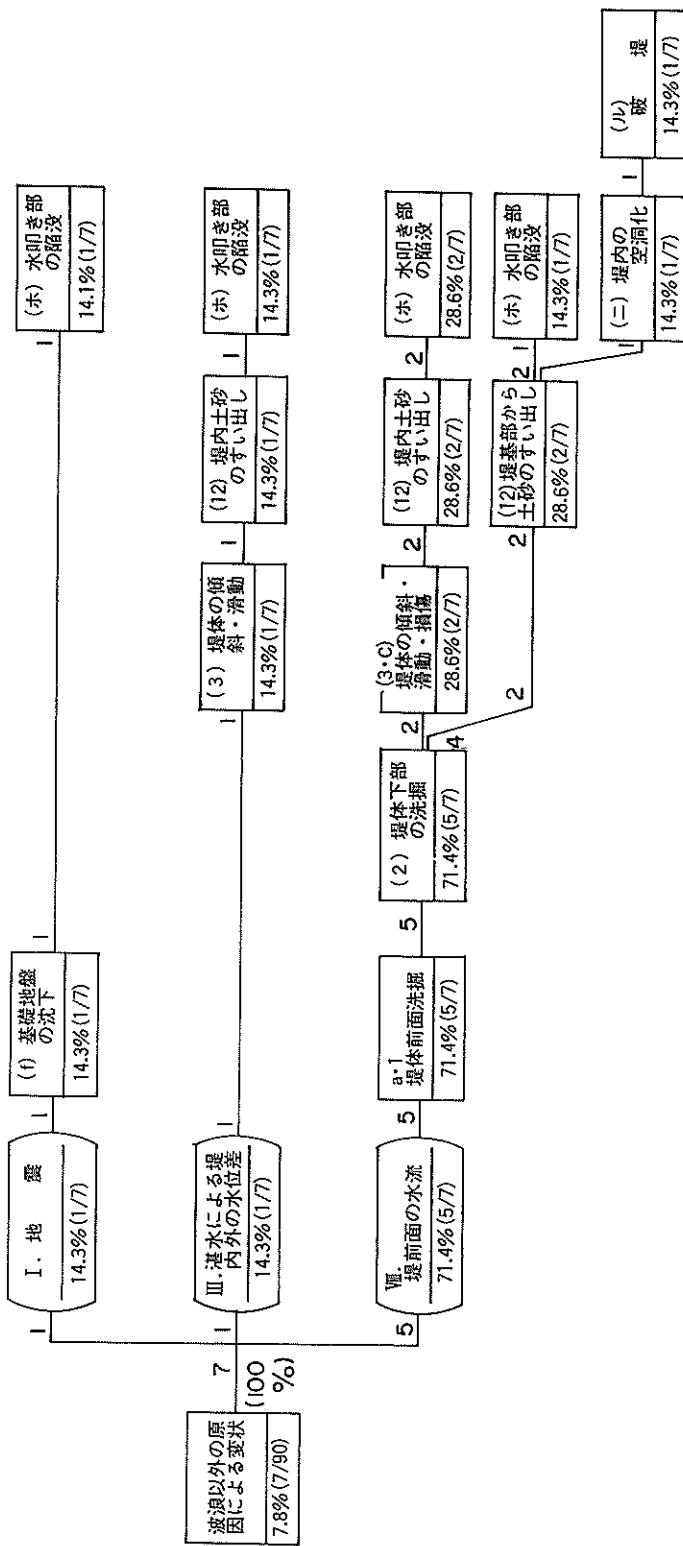
図-8(2) コンクリート重力式直立護岸・堤防（消波工なし）の波浪以外による災害型変状連鎖

波浪以外の原因による変状連鎖図は図-8(2)に示すように7件である。そのうちの5件は前面が河川等で洪水流による洗掘によるものである。このほか、地震を原因とする例が1件、堤背後の湛水が原因となった例が1件となっている。

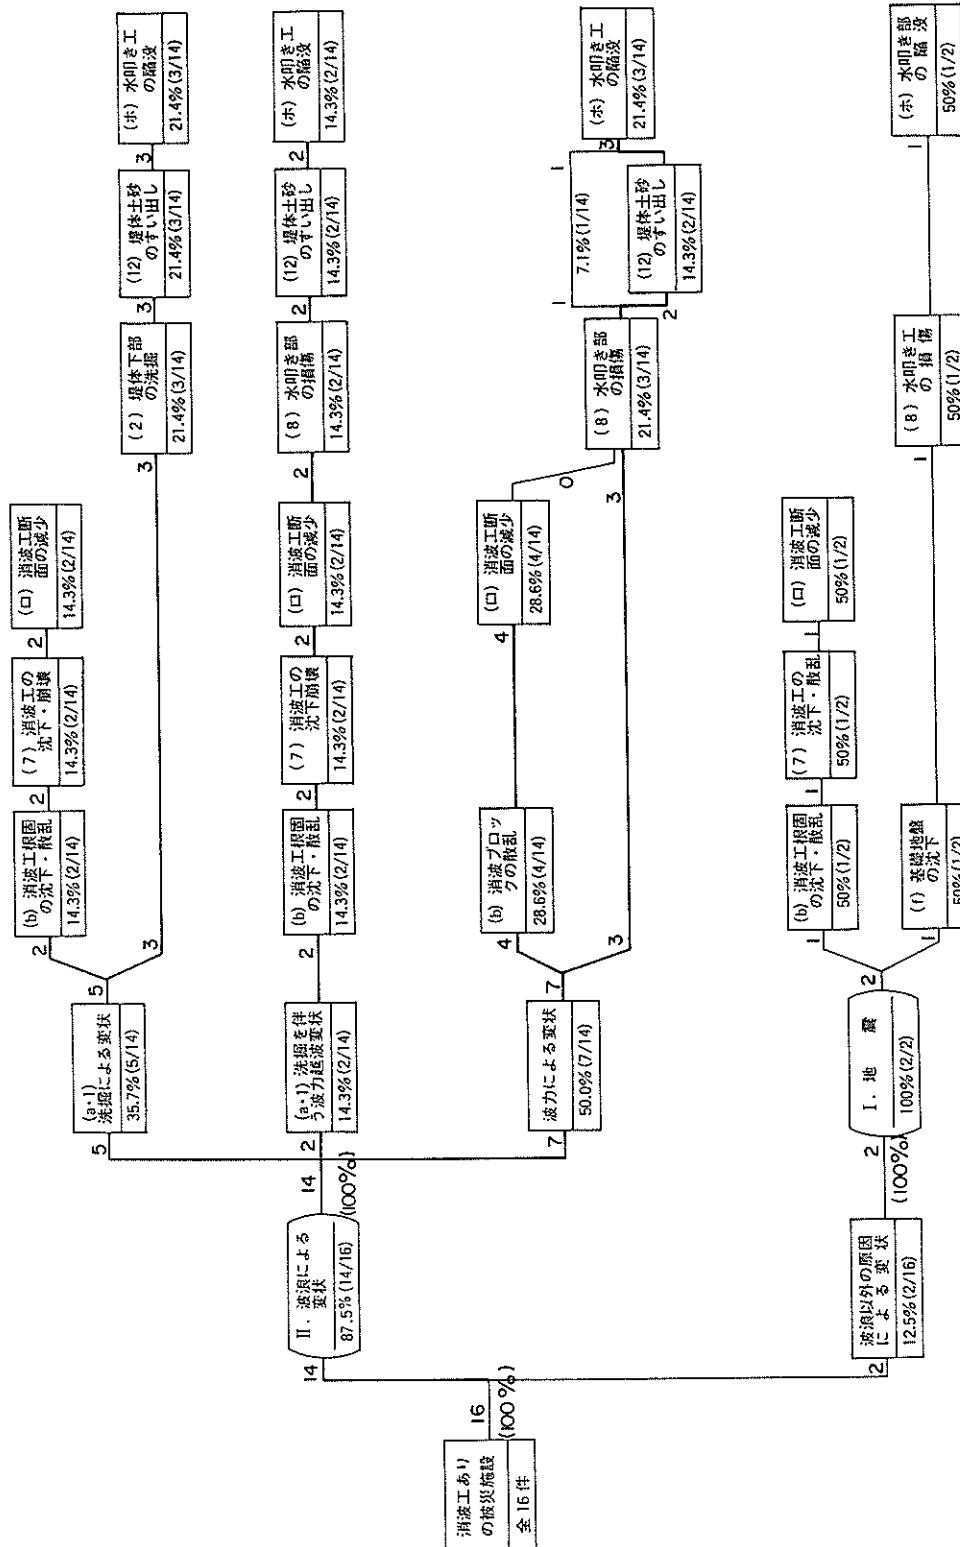
図-8(3) コンクリート重力式直立護岸・堤防（消波工あり）の災害型変状連鎖

消波工のあるコンクリート重力式直立護岸・堤防の例は図-8(3)に示すとおり16件で、そのうち波浪を原因とする例が14件あり、このうち消波工に沈下・散乱等の変状を生じた例が8件であった。消波工の変状は消波工の基礎洗掘による例が2件、洗掘と同時に波力の作用した例が2件、おもに波力による例が4件となっている。これらの変状連鎖が発生頻度の高い連鎖であり、図-8(3)に太線で示す。

(注) 太線は発生頻度の高い連鎖

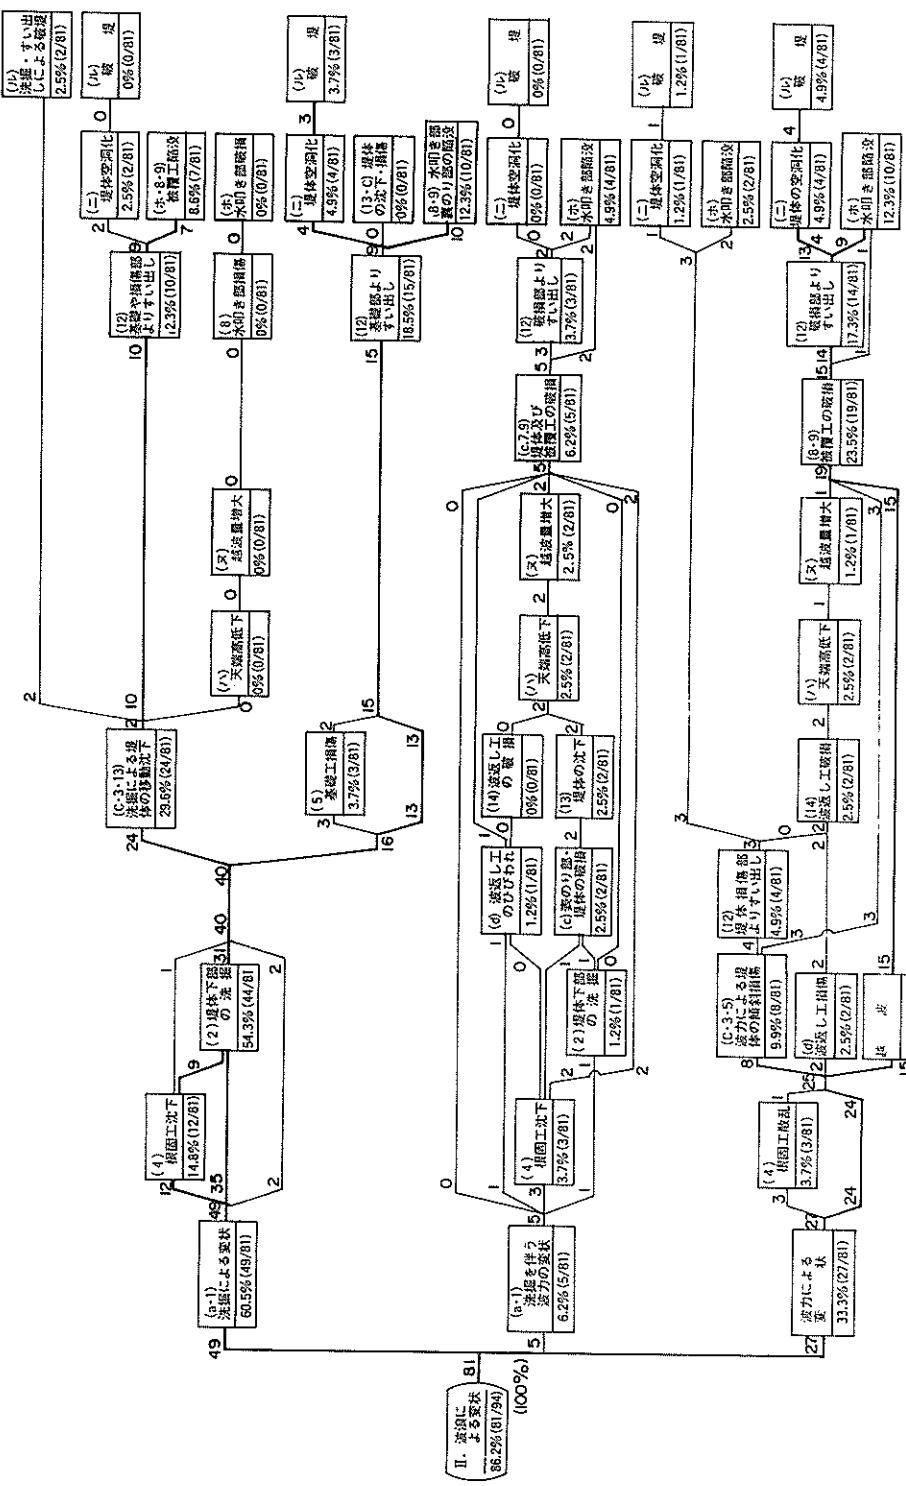
図-9(1) コンクリート壁式直立護岸・堤防（消波工なし）の波浪による災害型変状・陥没

このタイプも図-9(1)に示すとおり他の護岸・堤防の構造様式と同様に、波浪を原因とする変状事例が86.2%（81／94件）と多く、また洗掘による変状連鎖の発生もそのうちの60.5%（49／81件）と多くなっている。波力による変状の発生例は33.3%（27／81件）となっており、そのうち15件が越波によるものであり、波力により直接堤体に変状を生じた例が8件、波返し工に変状を生じた例が2件である。これらの変状連鎖が発生頻度の高い連鎖である。

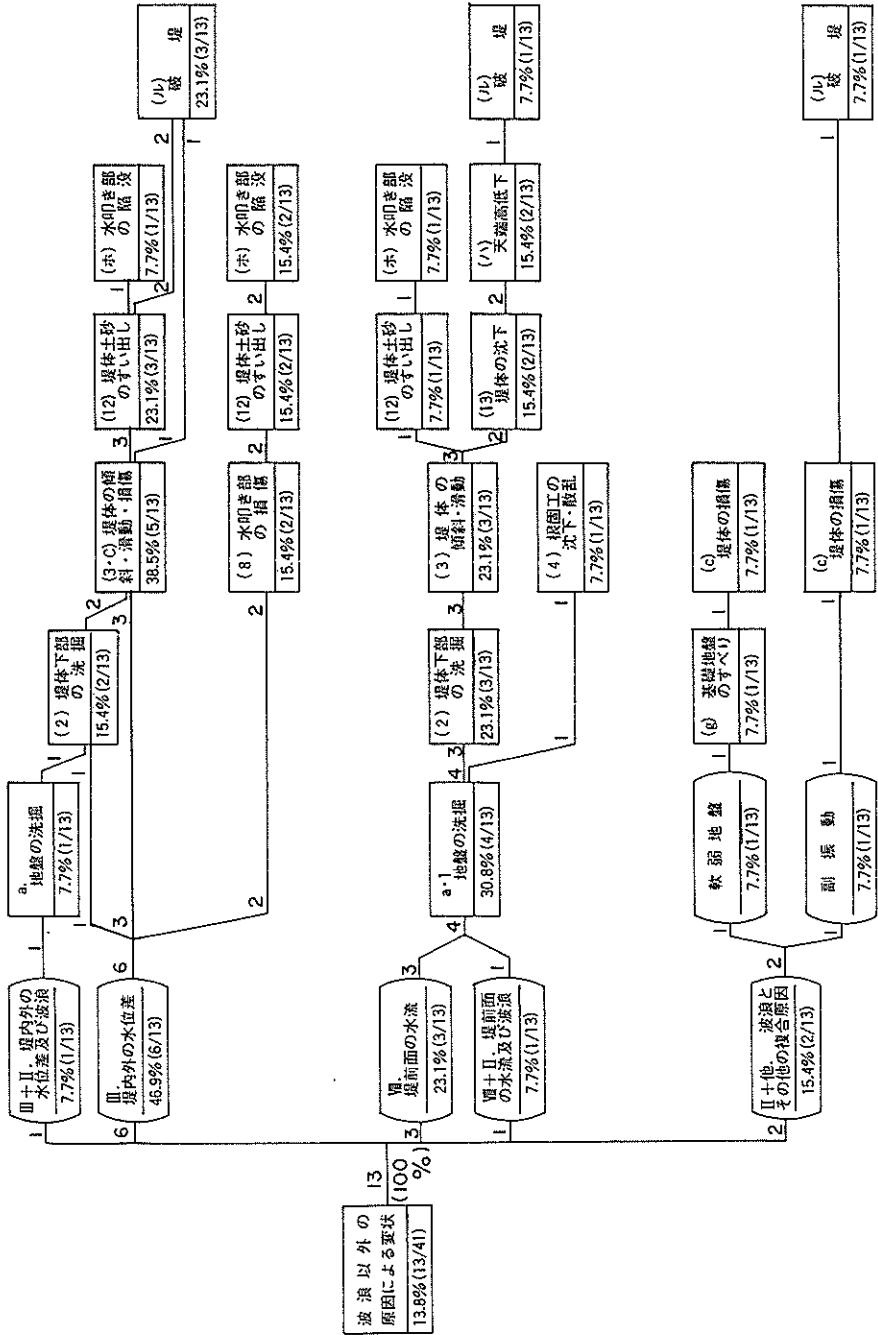
図-9(2) コンクリート壁式直立護岸・堤防（消波工なし）の波浪以外による災害型変状連鎖

波浪以外の原因による変状連鎖では、図-9(2)に示すように、堤背後地の湛水による水位差や堤体前面の河川等による洗掘など、豪雨・出水に関連するものが見られる。

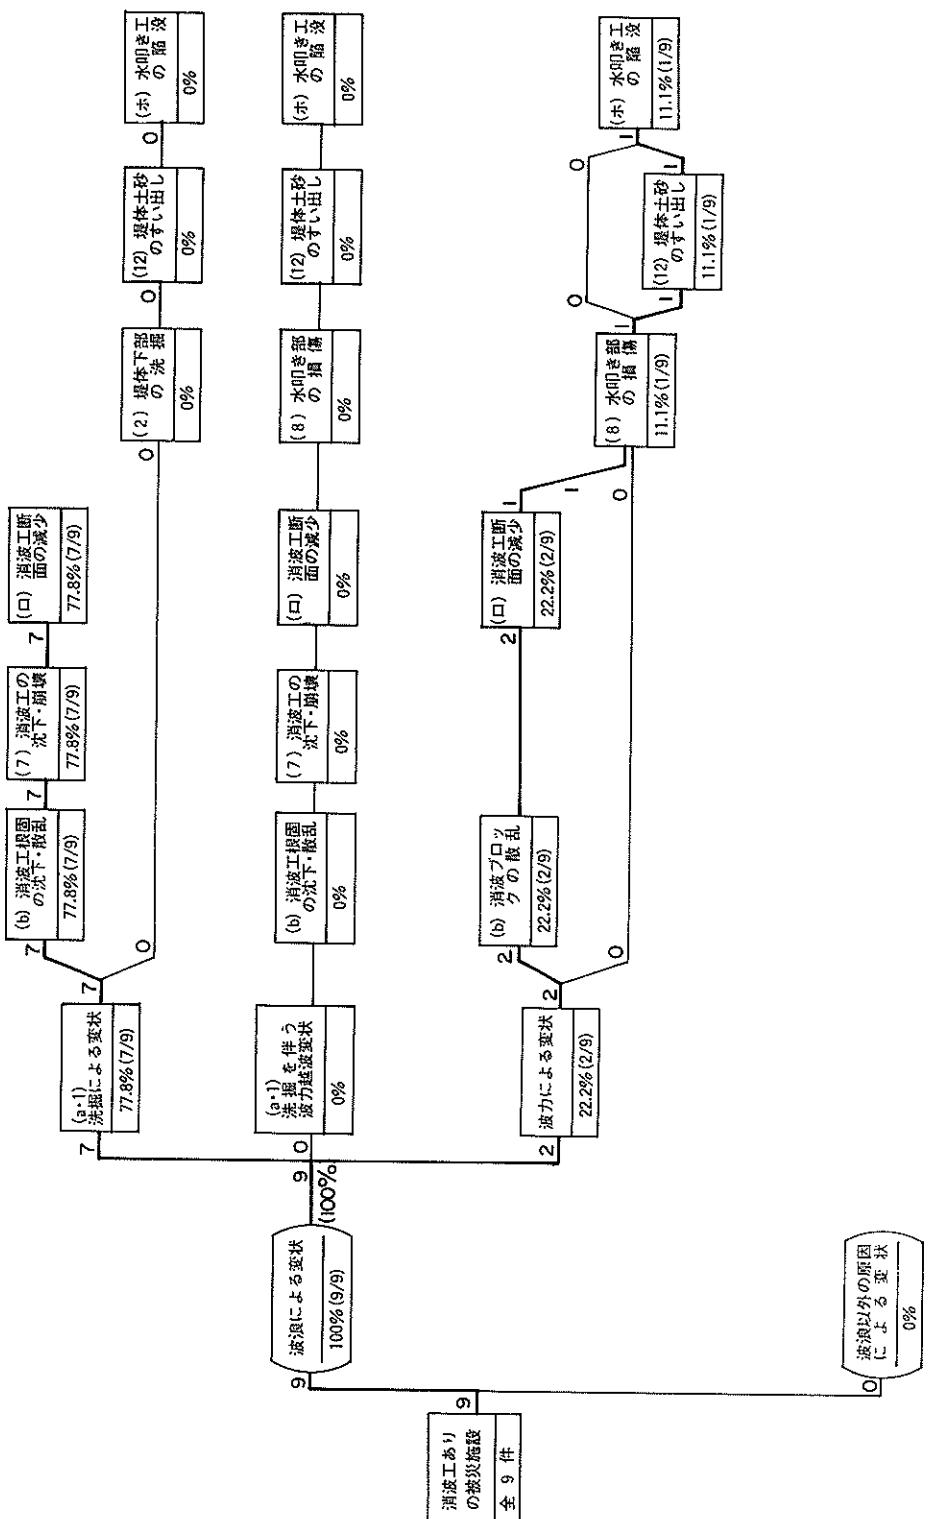
図-9(3) コンクリート壁式直立護岸・堤防（消波工あり）の災害型変状連鎖

消波工ありの事例は図-9(3)に示すように9件あり、いずれも波浪を原因としており、そのうち7件は洗掘による変状で、残り2件が波力による変状となっている。また、これら9件の事例はすべて消波工の散乱・沈下など消波工の変状を生じている。これらの変状連鎖が発生頻度の高い連鎖である。

(注) 太線は発生頻度の高い連鎖

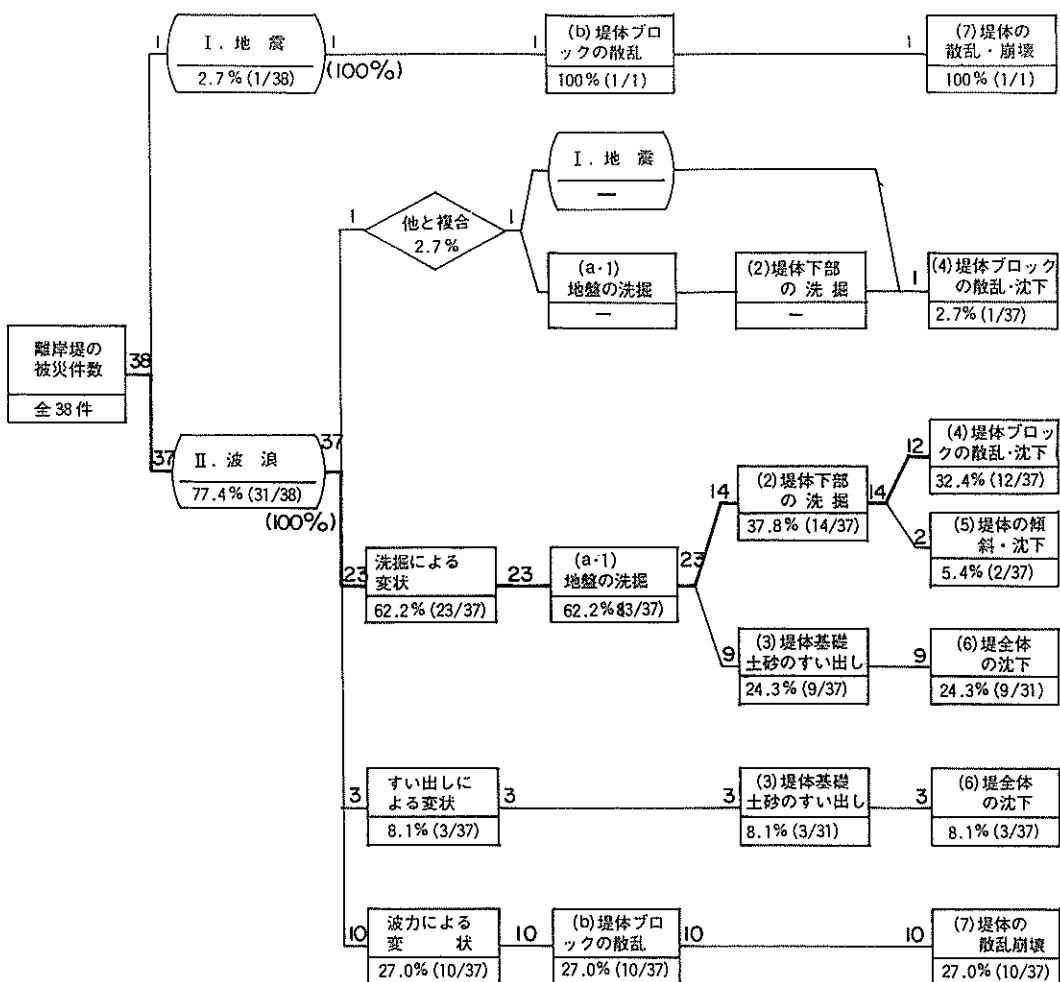
図-10 離岸堤の災害型変状連鎖

離岸堤の災害事例38件のうち、図-10に示すとおり波浪に原因するものが97.4%（37／38件）とその大部分を占めており、この場合も護岸・堤防の変状パターンと同様に洗掘による変状が23件ともっと高率で発生している。また、波力による堤体ブロックの散乱は27%（10／37件）となっており、これらが発生頻度の高い連鎖である。

注大線は発生頻度の高い連鎖

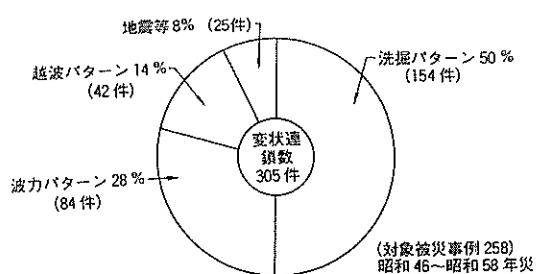
図-11 護岸・堤防の変状連鎖パターンの発生割合（消波工なしの施設を対象）

消波工で被覆されていない護岸・堤防の場合、波浪が直接作用する前面部に生ずる変状が発端となる変状連鎖が多くなっている。そのパターンを被災例について集計してみると図-11に示すとおり変状の発生原因のほとんどは波浪によるもので、なかでも構造物前面の海底地盤を洗掘されたことを発端とする変状パターンが多く、全変状連鎖の50%はこの洗掘によるものであった（以後こ

れを洗掘パターンと称する）。次いで、波力による堤体等の破損を発端とする場合（波力パターンと称する）が

(注) 1. 被災事例に複数の変状連鎖が認められたものを含むため、変状連鎖の総数は対象被災事例数よりも多くなっている。

なお、図-12に示した波力パターンの中で、波返し工の破損・欠損の変状は、越波パターンの変状に連鎖することとなるが、図-11の集計ではこれを波力パターンに含めている。

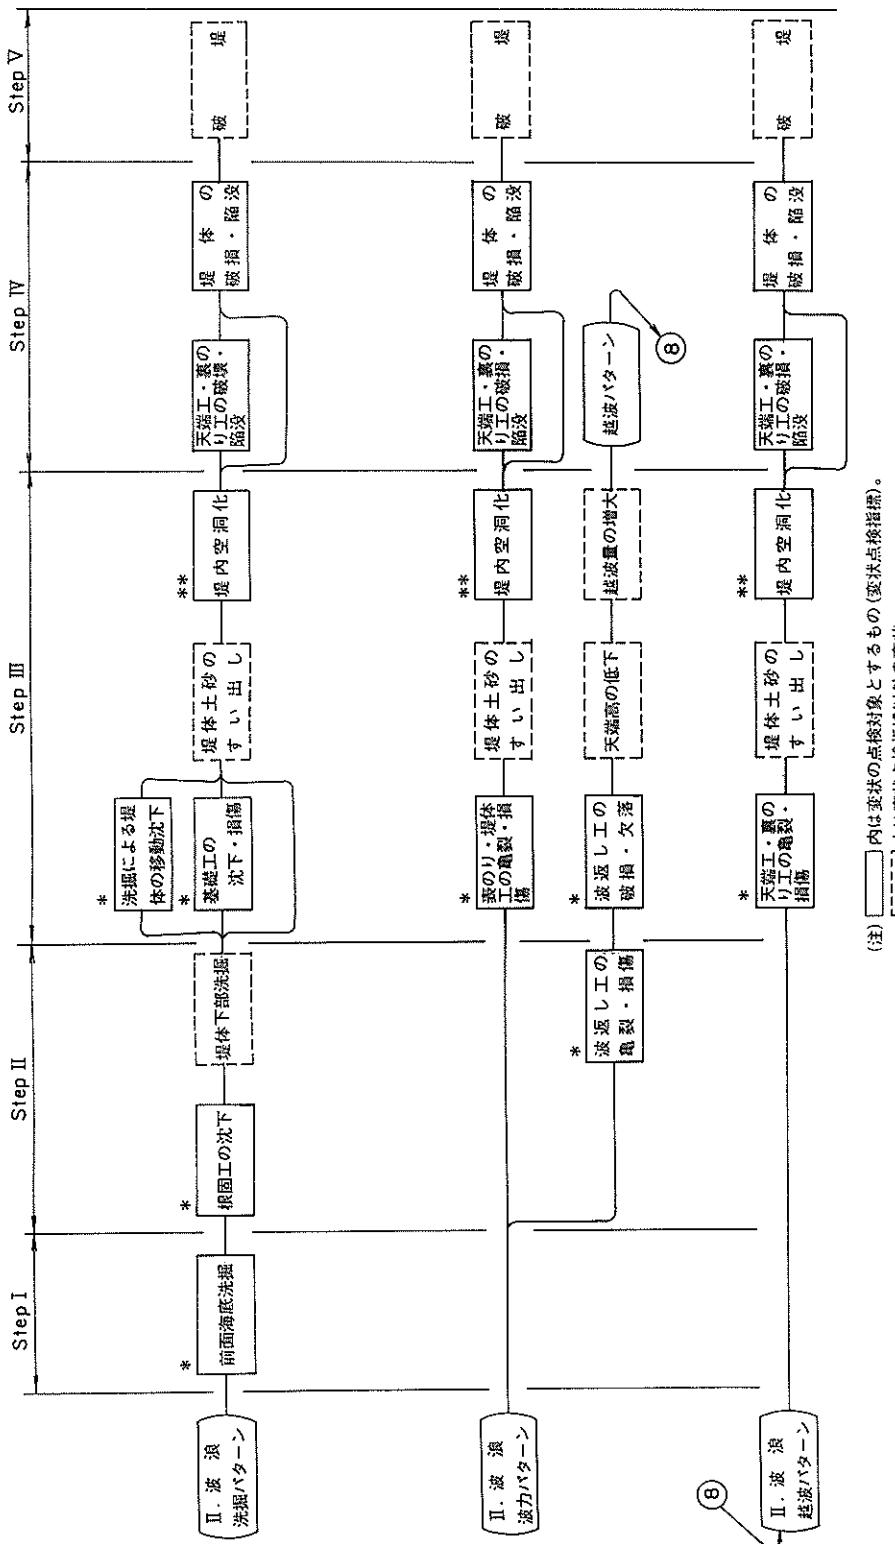
図-12 滞泥工なしの護岸・堤防の主要変状連鎖（災害型）

(注) () 内は変状の点検対象とするもの(変状点検指標)。
 *印、**印は変状の進行を見易い重要な指標。**印は特に重要な指標。

図中の左端(□)内は、変状の原因および変状連鎖のパターンを示しており、これより右に進むほど変状の連鎖が進行した状態を示している。また、変状の進行段階を、前述(3. 維持管理システム)したStep.I ~ Step.Vの区分に沿って目安として示す。これらの変状連鎖に基づき、変状点検を行う場合の対象とすべき変状現象

(変状点検指標と称する)を選び、図中□内に示している。選定条件については後に述べる。

護岸・堤防の主要変状連鎖の流れを総括すると、洗掘パターンの場合は堤体の基礎部分、波力パターンの場合は表のり等の堤体部、越波パターンの場合は天端部分にまず亀裂や損傷等の変状が発生し、そこから水が侵入したり堤体土砂がすい出されるため変状が連鎖してゆき、最終的には破堤につながる変状連鎖となるパターンが多く、これらの変状連鎖発生を監視すれば災害による連鎖の9割を捕えることができるうことになる。

護岸・堤防および離岸堤の点検・評価の対象とすべき変状連鎖として、図-12、図-14、図-15及び図-17の主要変状連鎖を選定した。この連鎖に見られる変状現象のうち、変状点検の指標となる変状現象を選び、それぞれの図中に□で囲み示している。□は、点検指標として適確でないものを示す。また、重要な変状点検指標には*印を、特に重要な変状点検指標には**をついた。

つぎに、変状連鎖パターンと変状発生位置について検討する。前掲したようなそれぞれの変状点検指標となる変状現象のうち早期発見の要となる点検指標(図-12、図-14、図-15中の*印)の変状発生位置を、表-6、表-7中○印で示している。変状の点検においては、いずれのパターンに対しても点検を行う必要があるため、対象となる施設に消波工のない場合は表-6にリストアップした発生位置については一通り点検する必要がある。また、消波工ありの場合は海底地盤、及び消波工を特に重点的に点検することになる。また、洗掘パターン及び波力パターンの変状発生位置はほぼ同じとなっており、リストアップした位置の点検により、洗掘と波力の両パターンを点検できることになる。越波パターンの変状発生位置についても波力パターンに含まれる。なお、主要変状連鎖以外の発生頻度の少ない変状連鎖の場合も同表中の点検位置に変状が発生するため、これらの点検により実質的には大部分の変状パターンに対応できるといえる。

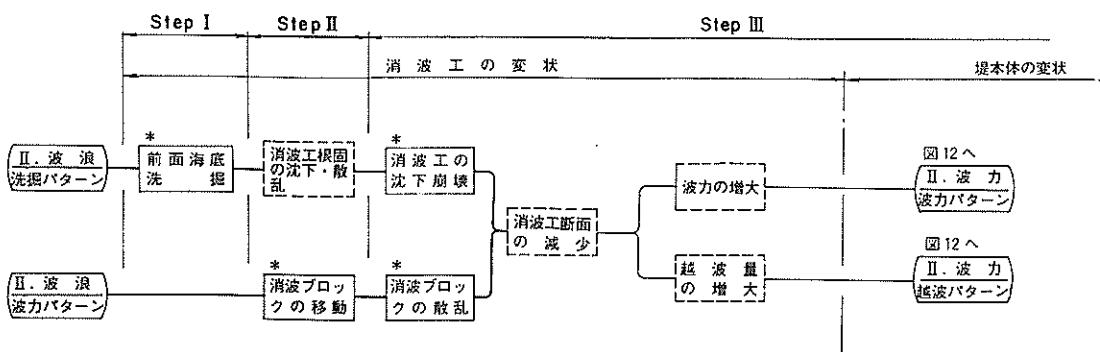
図-14 消波工被覆護岸・堤防の主要変状連鎖(災害型)

消波工の変状連鎖パターンは、洗掘と波力パターンがほとんどであり、これら消波工の変状連鎖は、消波工断面の減少となってあらわれ、消波機能の低下により、波力の増大や越波量の増大となって、消波工部分の変状が堤本体部分の変状連鎖へとつながっていく。

(注) □ 内は変状の点検指標

[] 内は点検指標以外の変状

*印は変状の進行発見に重要な点検指標

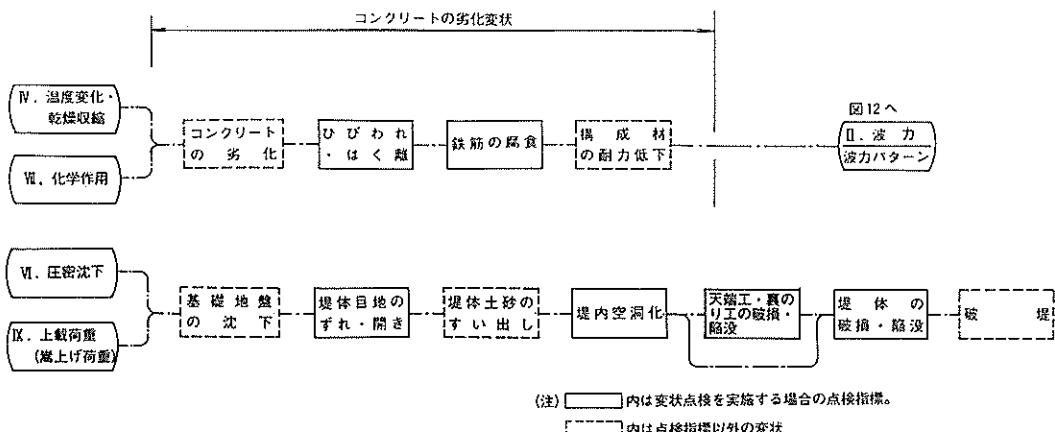
図-15 護岸・堤防の進行型変状連鎖

このうち、まずコンクリートの劣化による変状連鎖について述べる。この変状連鎖の初期段階では、コンクリートの劣化により構成材（護岸・堤防の表のり被覆工、堤体工、波返し工など）に細かなひびわれやはく離が生じ、コンクリートの中性化（炭酸化）、塩分の部材内侵入、これらに伴う鉄筋の腐食、腐食による鋼材膨張のためコンクリートのき裂、はく離の増大、といった順序で変状が進行してコンクリート部材の外力に対する抵抗力を徐々に失っていく場合、あるいはコンクリート強度そのものの低下によるき裂損傷の発生に連鎖する場合などがある。これらのコンクリート劣化により構成材の耐力が低下した施設は、それほど強大な波力でなくとも波力等の外的的作用力により堤体の損傷等の変状連鎖のパターンへとつながっていく。このような変状連鎖を図示したものが、図-15の上段の図である。一般に、この種の変状を伴う被災例では、波力等の外的要因の方が支配的であり、コンクリート劣化に関する変状自体は、特に海岸保全施設を対象とする場合、施設全体の安定性や機能面に対しても重要でないことが多い。ただし、外観上の問題や、あるいは劣化が著しい場合には波力等の外力がそれ

また、施設の基礎地盤に粘性土層をもつ施設においては、築堤後、堤体の重みで圧密沈下が進行していき、堤体の目地部にずれ・開きが生じ、その部分から水の侵入、すい出しを生じて堤体内空洞化、堤体被覆工等の破損・陥没、さらに破堤へと連鎖していく場合がある。この時、圧密沈下の進行に伴う堤天端高の低下に対し、その復旧のため新たに堤体のかさ上げ施工を行うような場合は、堤体重量の増加がさらに沈下を引き起こす場合もありうる。このような圧密沈下による進行型変状連鎖は、どの施設についても発生するものではなく、施設の基礎部の地質条件を把握しておけば、その発生の可能性の有無を事前に知ることができ、したがってこの変状連鎖の点検は、該当する施設のみに対し実施しておけばよい。この変状連鎖については図-15の下段に示した。

進行型の変状連鎖については、図-15からわかるようにコンクリート劣化はコンクリートの変状のみを把握すればよく、圧密沈下については、堤体土砂のすい出しより前の段階の堤体目地の状態を把握すれば原因と破堤との関係が明確となり、補修も経済的に行うことができる。

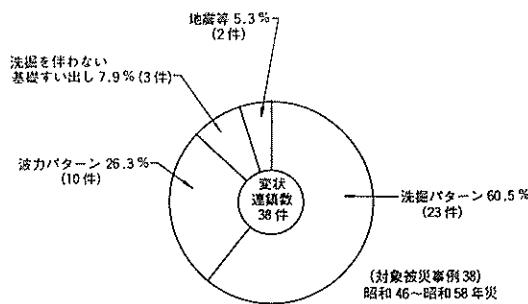
図-16 離岸堤の変状連鎖パターン発生割合

一般に離岸堤は、海岸の侵食対策や養浜効果を目的として設置されていることが多い、また波浪が堤体に直接作用するため、海底地盤の洗掘および波力による変状連鎖の発生事例が多い。災害型変状連鎖のパターン別発生割合を図-16に示す。

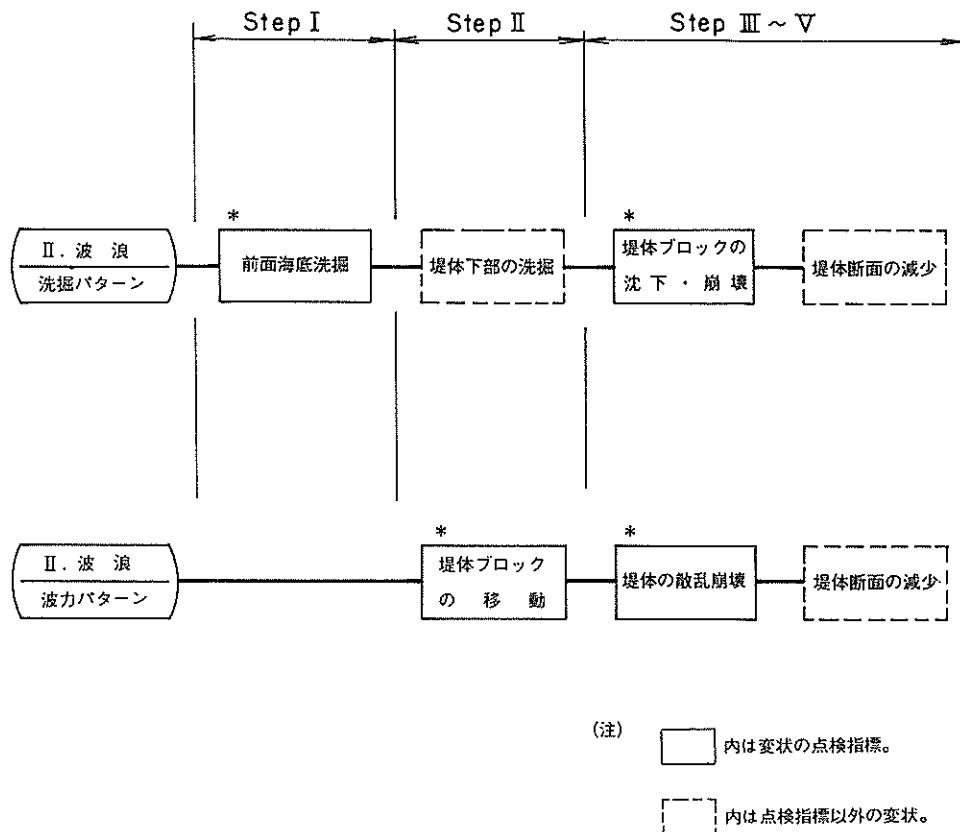
図-17 離岸堤の主要変状連鎖（災害型）

離岸堤の構造は比較的単純であり、変状の発生箇所は堤体ブロック部がほとんどであるため、変状の連鎖関係も護岸・堤防に比べると簡単となっている。したがって、変状の進行段階のStep.Ⅲ～Step.Ⅴについては、堤体ブロック部の変状の度合・範囲によって区分される。

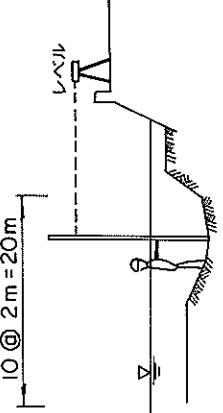
点検位置	変状現象	点検項目	① 目視点検 点検ピッチ	② 簡単な調査 点検ピッチ	③ 測定・調査・試験 点検ピッチ
海 底 地 盤	洗掘・堆積	消波工・根固工・堤体前面部の海底面の起伏	海底面の起伏を全延長 目視により観察し、 洗掘等の現象が生じているかどうかを点検する。また、 同時に消波工・根固工や堤体基部の 状況によっても海岸が洗掘傾向、堆積傾向にあるか観察する。		消波工、根固工、または堤体前面を始点として、法線直角方向に測点間隔2mで20m沖まで海底高を測量する。測量の方法の一例として、下図のごとく堤体上のレベルにより、海中に立てたスタッフを読みとる。
