TECHNICAL NOTE OF
THE PORT AND HARBOUR RESEARCH INSTITUTE
MINISTRY OF TRANSPORT, JAPAN

No. 671 June 1990

港湾における橋梁の維持管理について

Investigation for Maintenance Technology of Port and Coastal Bridges

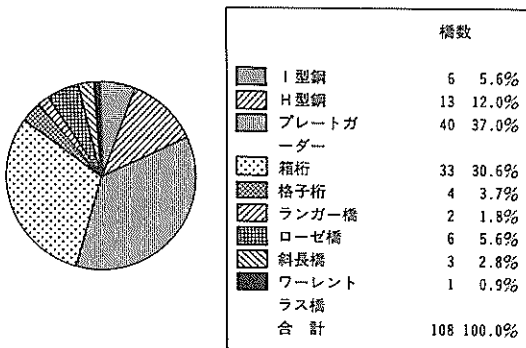
図-1 鋼橋の構造型式による分類

構成割合を図-1および図-2に示す。一つの名称の橋梁について、鋼橋とコンクリート橋の両方の構造がある場合には、それぞれに分けて整理することとした。また、一つの鋼橋またはコンクリート橋においても二

鋼橋の構造型式をみると、最も多い型式は桁橋の96

橋 (89%) である。これをさらに細かく分類するとプレートガーダー橋が40橋(37%), 箱桁橋が33橋(31%), H型鋼橋が13橋(12%) などとなっている。桁橋の平均支間長についてみると, I型鋼, H型鋼, 格子桁橋およびプレートガーダー橋が15~30mで, 箱桁橋が最も長く54mとなっている。また, 鋼床版は, 箱桁橋の65%で, プレートガーダー橋の14%で使用されている。

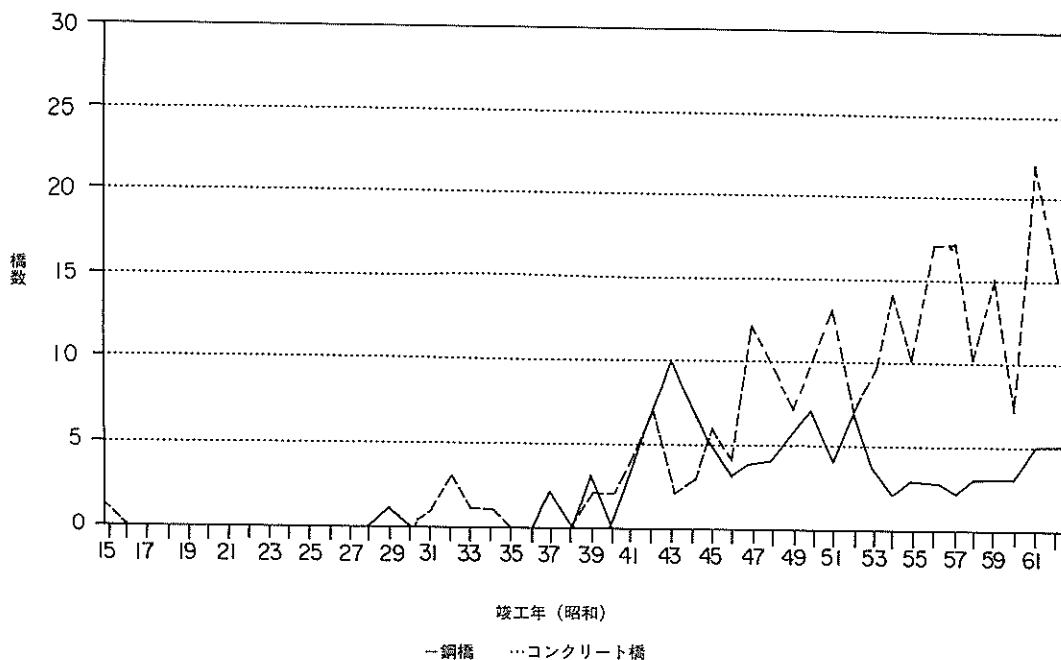
図-3 橋梁の竣工年の分布

鋼橋およびコンクリート橋の竣工年の分布を図-3に示す。港湾関係の橋梁において, 最も古いものは昭和15年に建設されているが(本橋は, 港湾管理者の設立に伴い, 他部局から管理替えが行われたものである), 一般には昭和29年頃から建設され始めており, それから現在まで増加し続けている。橋梁の型式につ

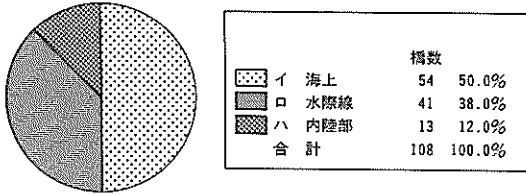
図-4 架設地点 (鋼橋)

鋼橋の架設地点の分布を図-4に, また, コンクリート橋の架設地点の分布を図-5に示す。鋼橋においては, 50%が海上に, 38%が水際線真近に, 12%が内陸に架設されている。コンクリート橋においては, 20%が海上に, 72%が水際線真近に, 8%が内陸に架設されている。

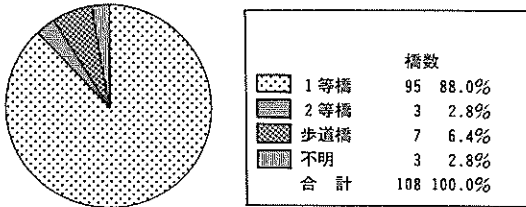
図-6 橋格 (鋼橋)

港湾関係の橋梁がどの橋格として建設されているかをみるために, 鋼橋とコンクリート橋の橋格の分布を図-6および図-7に示す。これによると, 鋼橋, コ

コンクリート橋ともに80%以上が一等橋であることがわかる。

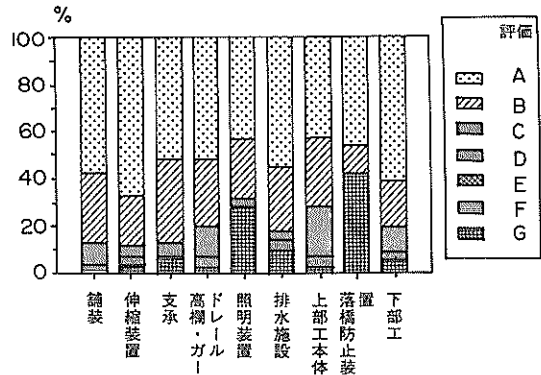
図-8 各部材の評価 (鋼橋)

鋼橋、コンクリート橋ともに、各部材の評価を整理した。図-8に鋼橋の部材ごとの評価を、図-9にコンクリート橋の部材ごとの評価を示した。評価においてなんらかの異常がみとめられるもの、つまり評価BからGまでを異常ありとして図をみると、鋼橋においてはどの部材も30～55%程度の異常が認められる。比較的異常の発生率が高いものは、上部工本体、照明装置、落橋防止装置などである。コンクリート橋

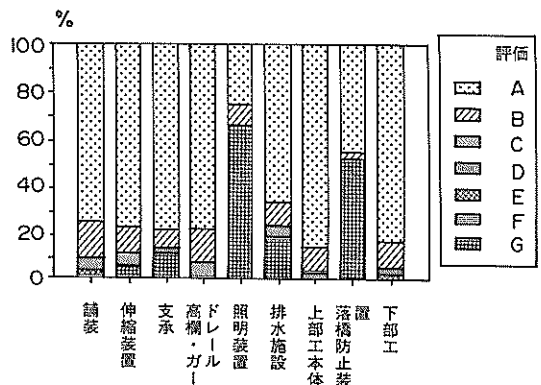
図-9 各部材の評価 (コンクリート橋)

においては、照明装置および落橋防止装置の異常発生率が高いが他の部材は鋼橋に比較して劣化傾向が低い。また、同じものを、軽微な異常であるB、および評価がよくわからないGを除いて、比較的変状現象のはっきりしているC～Fを異常あり、として整理すると、図-10および図-11のとおりとなる。鋼橋においては、上部工本体および高欄・ガードレールの異常発生率がとくに高い。コンクリート橋においては、全般に異常発生率が低い。鋼橋の異常発生率がコンクリートに比較して高い理由として、以下のものが考えられる。

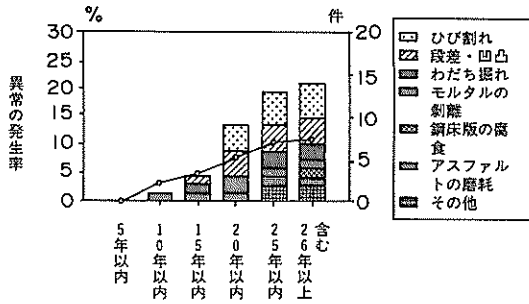
図-12 舗装の経年劣化状況（鋼橋）

鋼橋の舗装の経年劣化状況を図-12に、また、コンクリート橋の舗装の経年劣化状況を図-13に示す。鋼橋においては、舗装の劣化は竣工後25年から急増しているが、コンクリート橋においては、劣化は年とともにゆるやかに増加している。異常の内容についてみてみると、両者ともにひびわれ、段差・凹凸、わだち掘れの発生件数が多い。このなかで特

徴的なものはひびわれで、鋼橋においては竣工後15年まではまったくみられず、20年頃から発生し、25年以内で急増している。コンクリート橋では、竣工直後からひびわれがみられ、その後も漸増している。

また、鋼橋に特有な変状としては、モルタルのはく離、鋼床版の腐食、アスファルトの摩耗が1件ずつ発生している。モルタルのはく離は、歩道橋の階段部において階段に使用しているモルタルが浮いた状態となっており、その原因は不明である。鋼床版の腐食は、この橋梁には舗装部がなく、桁上に鋼床版が載った型式のもので、長年の車両の通行によって床版が波打った状態になり、そこに雨水がたまり腐食したものである。

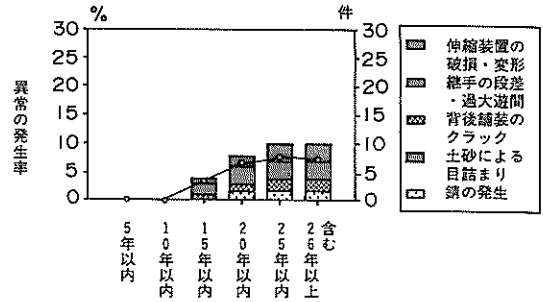
図-14 伸縮装置の経年劣化状況（鋼橋）

伸縮装置の経年劣化状況を図-14および図-15に示す。伸縮装置の異常は、両者とも竣工後15年頃よりみられ、その後少しずつ増加している。

鋼橋における変状現象としては、伸縮装置の破損・変形、継手の段差・過大遊間が報告されており、原因としては、いずれも継手前後の路面の凹凸による衝撃荷重の作用の影響が大きいことが考えられる。また、その他に、背後舗装のクラック、管理不

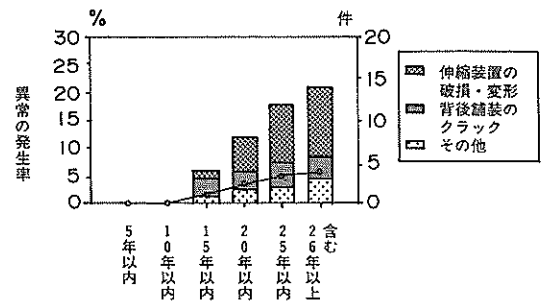
図-15 伸縮装置の経年劣化状況（コンクリート橋）

コンクリート橋においても、伸縮装置の破損・変形、背後舗装のクラックがあげられている。図中その他というのは、劣化があるなどといったもので具体的な変状の説明のなかったものである。

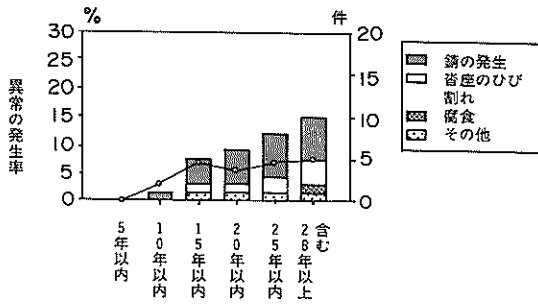
図-16 支承の経年劣化状況 (鋼橋)

支承の経年劣化状況を図-16および図-17に示す。支承における異常の発生率は、鋼橋のほうが高い傾向がある。この理由については、異種金属の接触腐食、構造上の特性の差などが考えられるが、詳細は不明である。異常の内容についてみると、鋼橋では竣工後15年頃より錆の発生と沓座のひびわれがみられ、年数とともにこれらの発生率が増加し、26年以上経過したものに至っては、顕著な腐食を生じているものもある。コンクリート橋においては、錆の発生率が低く、20年を越したもので錆の発生がみられる。

支承においては、通常上シュエおよび下シュエの表面に防錆塗装をおこなっているが、その塗膜の劣化によって錆が発生したものと考えられる。腐食例は、寒冷地より温暖地のほうが多くなっているが、この傾向は塗装の劣化傾向とも一致しており、温暖

鋼橋のその他というのは、下部工の移動の影響がみられるという報告で、ひびわれの原因のように思えるが、具体的な支承の変状が報告されていないためその他とした。また、コンクリート橋におけるその他も同様で具体的な変状が報告されていない。

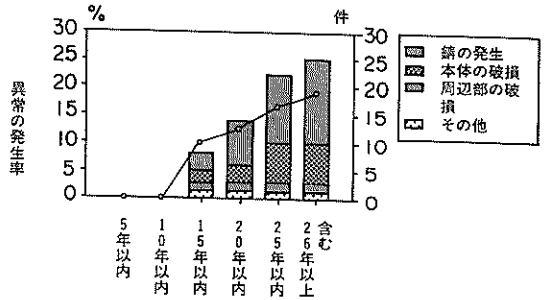
図-18 高欄・ガードレールの経年劣化状況 (鋼橋)

高欄・ガードレールの経年劣化状況を図-18および図-19に示す。異常発生率を比較すると、明らかに鋼橋のほうが高くなっている。変状の内容についてみると錆の発生が最も多く、特に鋼橋において顕著である。この原因としては、コンクリート橋の高欄はコンクリート製のものが多いことが考えられる。

錆の発生の原因は、車両の衝突により塗膜が損傷し発生するもの、塗装材の劣化などが考えられる。変わった例では、異種金属の接触腐食が報告されている。

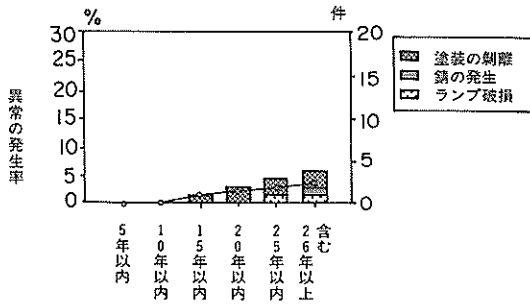
図-20 照明装置の経年劣化状況（鋼橋）

照明装置の経年劣化状況を図-20および図-21に示す。照明装置の異常の発生率はかなり低く、発事件数にして全体で6件である。異常の内容では、架設後10年ほど経過したもので塗装のはく離がみられる。また、これが原因で錆の発生があったものなどもある。

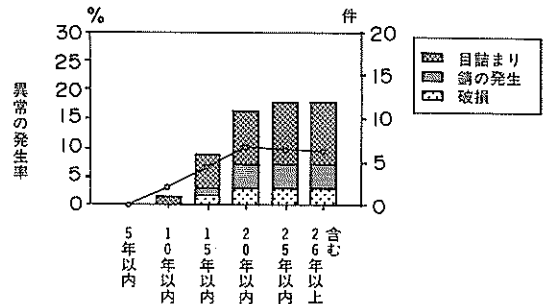
図-22 排水施設の経年劣化状況（鋼橋）

排水施設の経年劣化状況を図-22および図-23に示す。排水施設においても、異常の発生率はコンクリート橋のほうが低い傾向がある。異常の内容そのものには両者で差異がない。鋼橋、コンクリート橋とも一番多く報告されているのは、排水管、排水樹等の目詰りで、異常例の半数以上を占める。原因として日常的な維持管理の不備があげられる。つぎに多かったのは排水管の錆の発生で、排水管本体が腐食したものや、変わった例では、排水管の取り付け位置が不適切なため、風によって水が飛散して周囲の部材に悪影響を与えているというものもあった。これらの原因としては、前者は塗膜の劣化が、後者は設計時の配慮不足が考えられる。破損については、

鋼製パイプの場合は腐食が原因のものが多いと考えられ、ポリエチレン管のものは紫外線などによる材質の劣化が原因と考えられる。

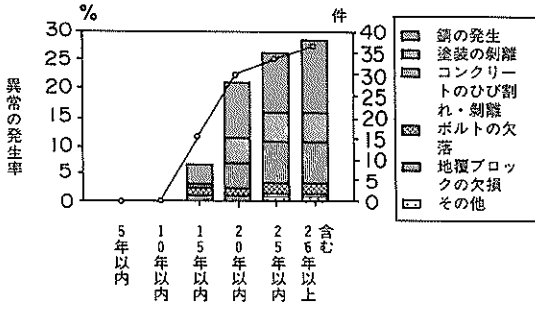
図-24 上部工本体の経年劣化状況（鋼橋）

上部工本体の経年劣化状況を図-24および図-25に示す。上部工本体の異常発生率は、鋼橋とコンクリート橋で明確な差が生じている。コンクリート橋においては、竣工後26年以上の橋梁まで含めても異常発生率が3%程度であるのに対し、鋼橋においては竣工後15年頃より異常の発生が増え始め、竣工後26年以上では27%にもなっている。

異常の内容についてみると、鋼橋においては、錆の発生が最も多く報告され、塗装のはく離をあわせると約65%を占めている。中には、腐食が進行してフランジの一部が欠損しているものもあった。これらの原因としては、塗装の仕様が現地の環境に不適切であったため、もしくは塗り替え等の維持管理が十分に行われていなかったことなどが考えられる。塗装の状況については、「港湾における橋梁の劣化実態と塗装仕様の検討」⁶⁾に詳述されている。つぎに多いのは、コンクリート床版のひびわれやはく離などである。これらの原因としては、作用輪荷重の増大による床版の耐力不足や路面に生じた段差に

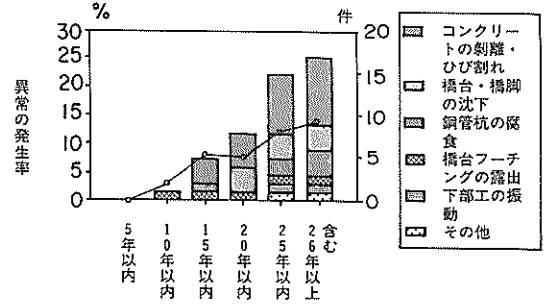
図-26 下部工の経年劣化状況（鋼橋）

下部工の経年劣化状況を図-26および図-27に示す。下部工においても、鋼橋の異常発生率が高いことがわかる。この原因としては、鋼橋のほうが支間長が長いものが多いことなどが考えられる。異常の内容としては、鋼橋、コンクリート橋ともに橋台・橋脚のコンクリートのひびわれ、はく離が約半数を

占めている。これらの原因としては、材料の品質不良、塩害、施工不良など多くのものが考えられるが、今回の調査からだけでは十分な検討が行えず、詳細は不明である。つぎに多いのは鋼管杭の腐食で、特にスプラッシュゾーンの腐食が著しく、集中腐食によるものと考えられる。このほかの変状としては、橋台フーチングの露出、下部工の振動、橋台・橋脚の沈下などがあげられている。

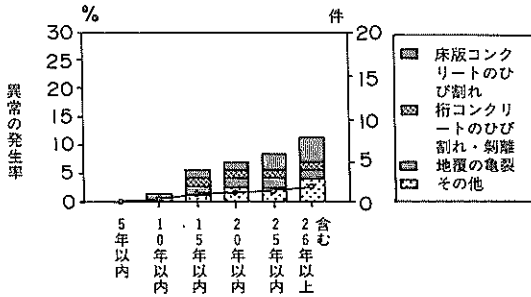
図-25 上部工本体の経年劣化状況（コンクリート橋）

コンクリート橋においては、件数は少ないが床版コンクリートや桁コンクリートのひびわれなどが報告されている。これらの原因も鋼橋の床版コンクリートのひびわれと同じと考えられる。

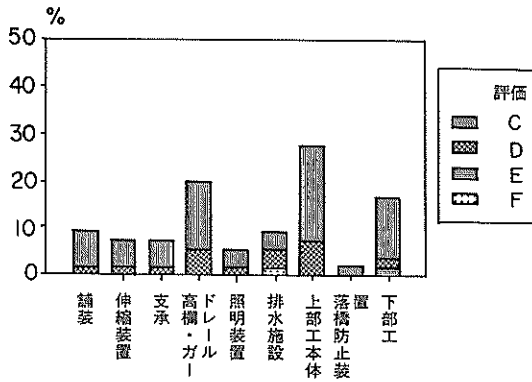
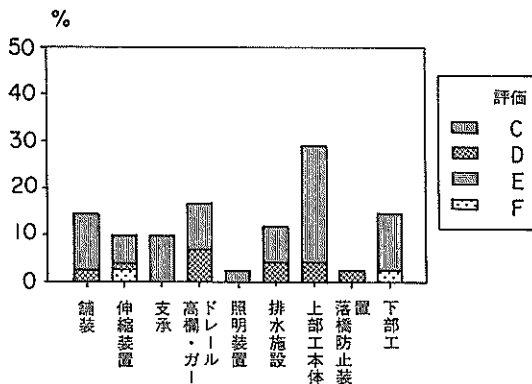
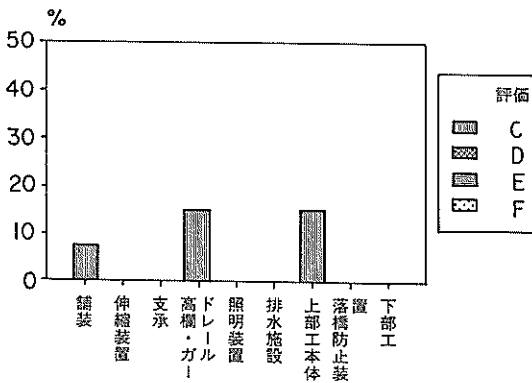
架設地点の環境条件が、橋梁劣化に与える影響を検討するため、鋼橋およびコンクリート橋それぞれについて、架設地点ごとに異常の発生率を整理した。鋼橋の各部材ごとの異常発生率を、架設地点イ（海上）、架設地点ロ（水際線真近）、架設地点ハ（内陸）にわけて整理したものを図-28~30に、また、コンクリート橋の異常発生率を同様に整理したものを図-31~33に示す。なお、異常ありとは、劣化評価のC~Fのものをいう。

設地点イ（海上）と架設地点ロ（水際線真近）に大差はなく、架設地点イまたは架設地点ロと架設地点ハ（内陸）を比較すると明らかに架設地点ハのほうが異常の発生率が低い傾向がある。海域の環境条件のうちでは塩分付着の影響が大きく、これは上部工本体および高欄・ガードレール等の塗装劣化や腐食に顕れると考えられる。この観点から図-28~30をみると、上部工本体においては、架設地点イおよび架設地点ロよりも架設地点ハの異常発生率が低い。また、高欄・ガードレールにおいては、架設地点イ、架設地点ロ、架設地点ハとすこずつ異常発生率が低くなっている。

けば行くほど、すなわち、海岸環境の影響を受けにくくなるほど、塗装の劣化や腐食等を中心とした変状の発生頻度が低くなる傾向があるということができる。

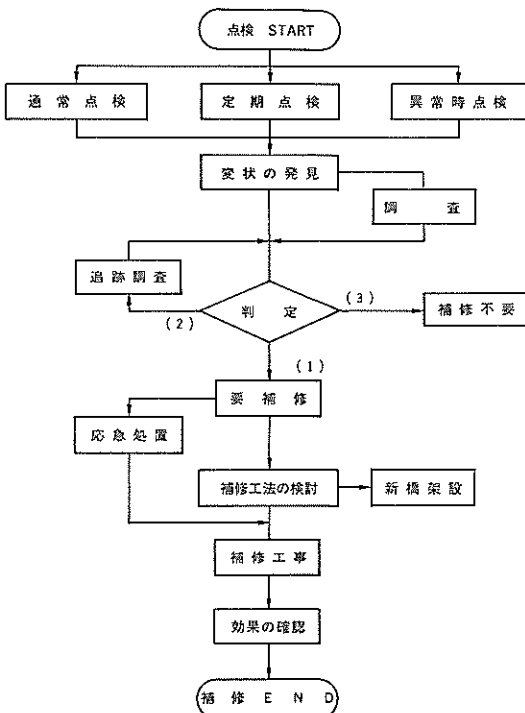
図-34 橋梁補修の手順（道路橋補修便覧）

一般の道路橋の維持補修に関する技術を取りまとめたものの一つに、社団法人日本道路協会発行の「道路橋補修便覧」⁸⁾がある。この「道路橋補修便覧」における維持管理の一般の手順は図-34に示すとおりであり、点検、評価および補修の三本柱からなっている。

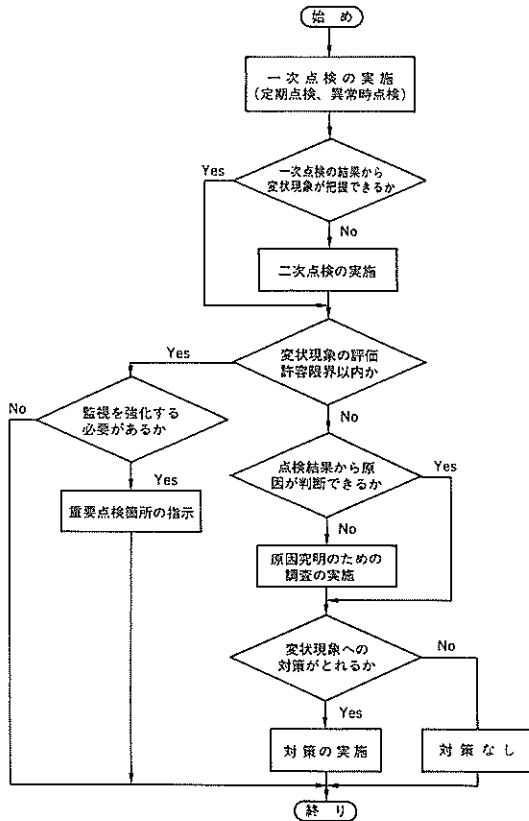
図-35 港湾構造物の維持管理システム

港湾における橋梁においても、維持管理の手順は基本的に「道路橋補修便覧」における維持管理の手順と同様であり、臨海部の橋梁だからといって一般の橋梁の維持管理の手順と異なるものではない。しかしここでは、本資料において取扱う橋梁は港湾の施設の一部であることから運輸省港湾局発刊の「港湾施設の維持管理」（昭和62年3月）における港湾構造物の維持管理システム（図-35参照）の考え方を基本とし、橋梁の特性を考慮して橋梁の維持補修の手順を提案する。

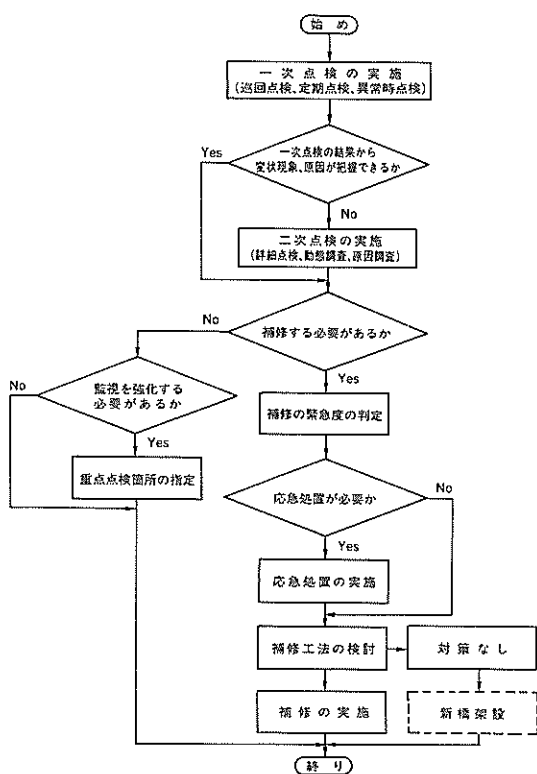
図-36 橋梁の維持管理の手順

本資料において提案する維持管理の流れを図-36に示す。維持管理システムの流れは，巡回点検，定期点検および異常時点検とも，まず外観調査を中心とした一次点検を実施する。一次点検の結果ある程度進行した変状が発見され，一次点検の結果だけでは変状の評価を十分に

このほか、図-36に示す維持管理の手順とは別の流れになるために図中に入れなかったが、橋梁の維持管理においても一つの重要なものに維持作業がある。維持作業は、表-1維持管理の概念において維持にあたるもので、日常作業、逐次作業および定期作業からなる。日常作業とは、日常的に行う清掃作業で、路面清掃や標識板の清掃などがある。逐次作業とは、逐次実施する維持のための作業で、橋台および橋脚に堆積した土砂の清掃、錆が発生しやすい桁端部、支承および伸縮装置の部分塗装塗り替えなどがある。定期作業とは、定期的を実施する維持のための作業で、橋梁本体の塗装の塗り替えがある。

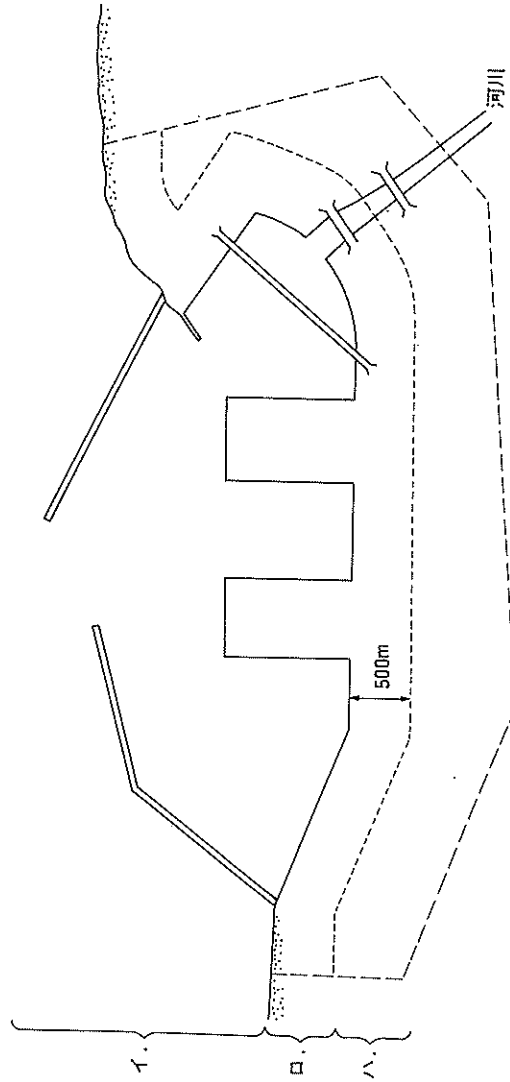
付図A-1 架設地点

: 海面上に架設してある場合はイ.に○印をつけ、水際線から陸地側でその距離が約500m以内の橋はロ.に○印をつけ、ロ.よりも内陸部にある臨港地区内橋梁は、ハ.に○印をつけて下さい。右図を参照して記入して下さい。

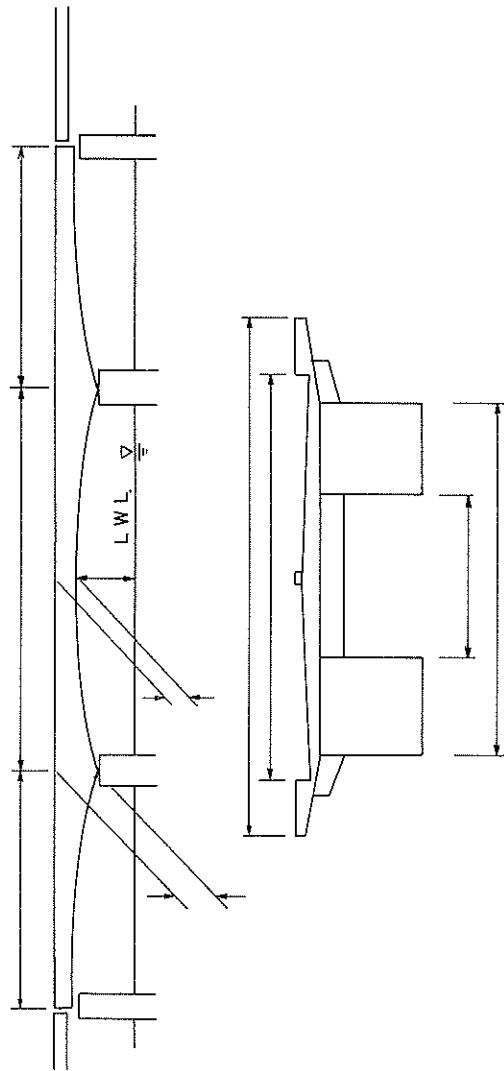
付図A-2 断面図・側面図

断面図、側面図：寸法は橋梁の規模が判別できる必要最小限のものを記入して下さい。又、橋梁のクリアランスを知る上で必ずレベルも記入して下さい。

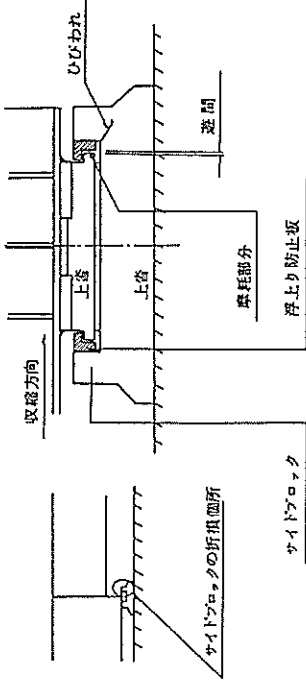
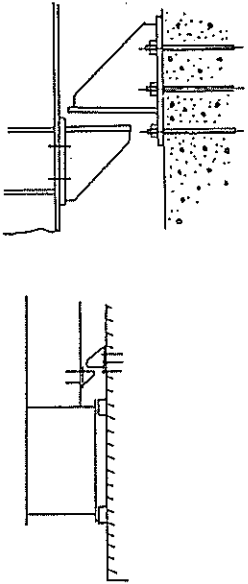
橋体腐蝕補修事例(7)

橋架種別	形式	竣工年度	補修年度
環境状況			橋長
構造概要	<p>合成箱桁のうち、外箱桁可動支承の内側サイドブロックにひびわれが生じ、浮上り防止板の側面に1mm程度の浮上りが生じていた。そこで温度変化を50℃として橋軸垂直方向の移動量を算出すると全幅で2cmとなる。対する1支承の移動余裕率は1cmであった。</p>

補修概要	<p>支承本体と支承座モルタルに損傷がないこと。丸型支承のため本体への移動制御装置の取付けが困難であることから端梁桁に、同装置を設置して、サイドブロック破損の機能を代えた。</p> <ol style="list-style-type: none"> 1. 端梁桁下の下部工天端にドリルにてアンカーボルト用の穴あけをする。 2. アンカーボルトを設置し、モルタル又は樹脂注入し固定する。 3. 制御装置のアンカー金具をボルトに取付け、締付ける。 4. 制御装置の上方アンカー金具を横行下フランジに取付ける。

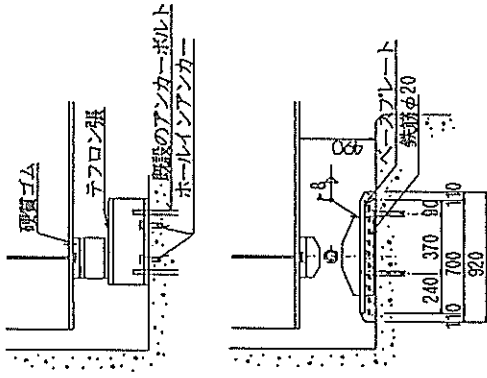
支 承 補 修 事 例 (9)

橋梁種別	形 式	竣工年度	補修年度	昭和 年
現況状況		橋 長 支 間 割		
補修概要	<p>支取及び下部工に損傷がないので支取底モルタルを補し、調整支取を一時撤去し改良して再使用する。支取の主な改良点は下着底面の十字突起を除去して新たな底板構造とする。</p> <p>なお、ジャッキによる桁上時は、通行車輛を閉鎖し支取の改良期間中は仮支取を設ける。</p> <ol style="list-style-type: none"> 1. 端横桁の取合いをリベットから高力ボルトに変更し補強する。 2. ジャッキ受支点は補強する。 3. 支取撤去後、支取モルタルを撤す。 4. 支取底面にアンカーボルトを切筋する。 5. 支取を撤去し原支取を据付けてジャッキアップして仮支取を撤去する。 6. 新設底板を据付け、位置調整後アンカーボルト頭部を溶接にて固定する。 7. 改良した支取を据付ける。調整後ジャッキダウンし、下着周りをベークスプレートに溶接して固定する。 8. 型枠を取付け、支取底モルタルを充填する。 9. 養生後、ジャッキダウンする。

補修概要	
損傷状況	<p>1. 1本のローラー支取が上着と下着の間で橋軸方向にずれている。</p> <p>2. 支取自体の損傷はない。</p> <p>3. 主な原因は橋台背面の土圧によって橋台が前傾し、下着の移動として表れたものと思われる。</p>

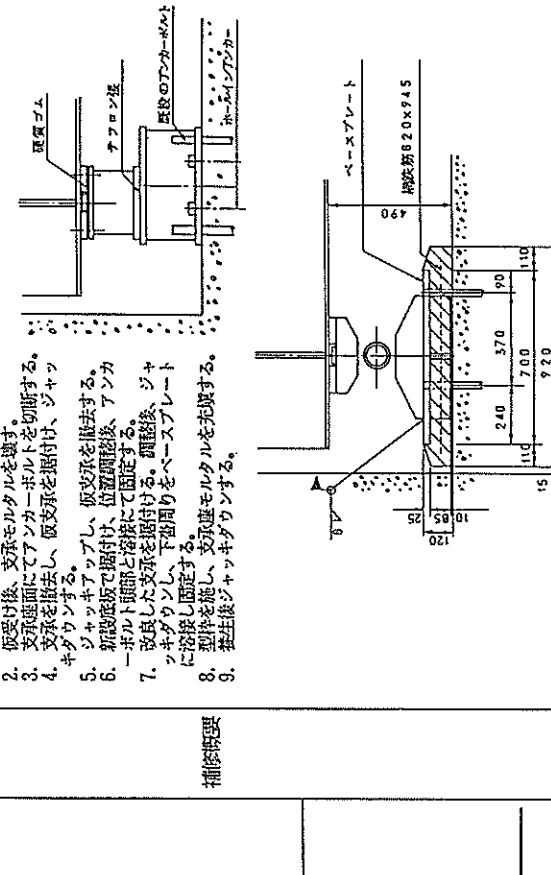
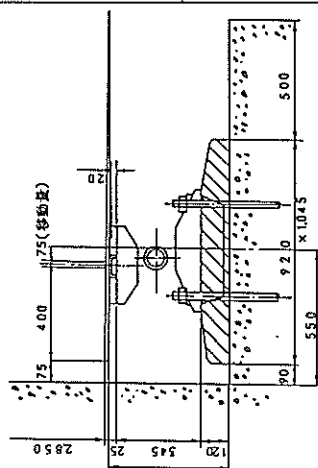
支 承 補 修 事 例 (11)

橋梁種別	形 式	竣工年度	補修年度
現状状況			橋 長
補修概要			<p>支承および下部工に損傷がないので、支承座モルタルを塗り、既設支承を一時撤去の上、改良して再使用する。支承の主な改良点は、下管底面の十字突起を除去して新たな底版構造とする。</p> <p>なお、ジャッキによる荷上し時は、車両交通を閉鎖し、支承の改良期間中は、仮支承を設ける。</p> <ol style="list-style-type: none"> 1. 端版下の取合いをリベットから高力ボルトに変更し、補修する。 2. 仮受け後、支承モルタルを塗り、 3. 支承底面にてアンカーボルトを切断する。 4. 支承を撤去し、仮支承を据付け、ジャッキダウンする。 5. ジャッキアップし、仮支承を撤去する。 6. 新設底版で据付け、位置調整後、アンカーボルト頭部と溶接にて固定する。 7. 改良した支承を据付ける。調整後、ジャッキダウンし、下管周りをベースプレートに溶接し固定する。 8. 型枠を撤し、支承座モルタルを充填する。 9. 養生後ジャッキダウンする。

損傷状況	<p>1. 1本のローラー支承のみ、上管と下管の間で橋軸方向にずれている。</p> <p>2. 支承自体の破損はない。</p> <p>3. 主原因は、橋台背面の荷重によって橋台が傾斜し、下管の移動として表れたものと思われる。</p>
