港湾空港技術研究所 資料

No. 1217 June 2010

炭素繊維強化複合材を用いた
港湾鋼構造物の補修・補強工法に関する検討

Repair and Strengthening of Port Steel Structures Using Carbon Fiber Reinforced Polymer

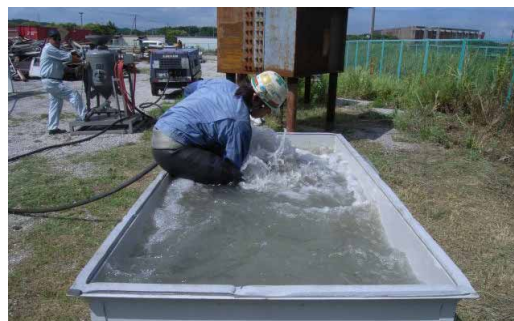
写真-2.3 サンドブラストの状況

2.2 では鋼板のサンドブラスト処理は気中で、CFRP スtrandシートの接着は水中で実施したが、実際の施工条件を想定し、全工程を水中（水道水を使用）で実施し供試体を作製した。水中サンドブラスト処理は写真-2.3 に示すように大型の水槽内で実施した。サンドブラストは 3 号珪砂と 4 号珪砂を用いて空気圧 500~700 kPa で、鋼板表面の黒皮がすべて除去されるまで行った。

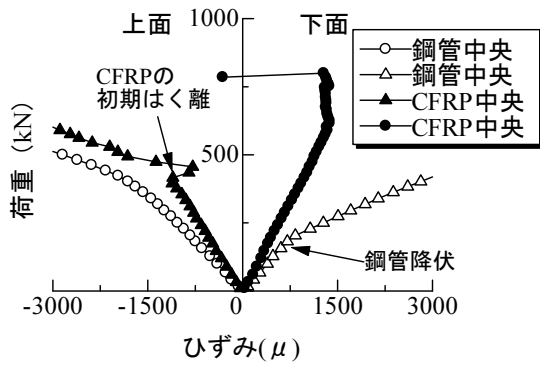
図-3.5 荷重-ひずみ関係 (補強後)

図-3.5(a)~(d)に、各供試体における補強後の荷重と、支間中央の上下面における鋼管およびシートのひずみの関係を示す。また、各供試体の鋼管降伏時の荷重とシートにはく離が生じた荷重、および部材の最大荷重を表-3.2 に示す。シートにはく離が生じた荷重については、荷重-シートのひずみ関係において、線形関係が失われた点と定義した。

No.1 供試体では、荷重 370kN で鋼管下面側、荷重 488kN で鋼管上面側の断面欠損部が降伏し、上面側の降伏と同時にシートのはく離が生じた。その後、最大荷重 831kN で上面側にシートの圧壊が生じた (写真-3.2)。No.2 供試体は、鋼管上面の断面欠損部が降伏した後、上面側でシートのはく離が生じた。その後、最大荷重 742kN で上面側にシートの圧壊が生じ破壊に至った。No.3 供試体では、鋼管下面に設けた円孔縁の降伏後、上面円孔縁においてシートのはく離が生じた。その後、最終的に、下面

のシート接着端部におけるシートのはく離により荷重を終了した。No.4 供試体は下面の孔食縁が降伏した後、その位置でシートのはく離が生じた。その後、徐々に下面のシート接着端部においてシートのはく離が進行し荷重を終了した。No.4 供試体は、300mm の鋼管杭を健全な鋼管に溶接して作製している。溶接箇所近傍で凹凸の激しい局部腐食が生じていたため、これに起因したシート接着端部のシートのはく離が進行した可能性がある。

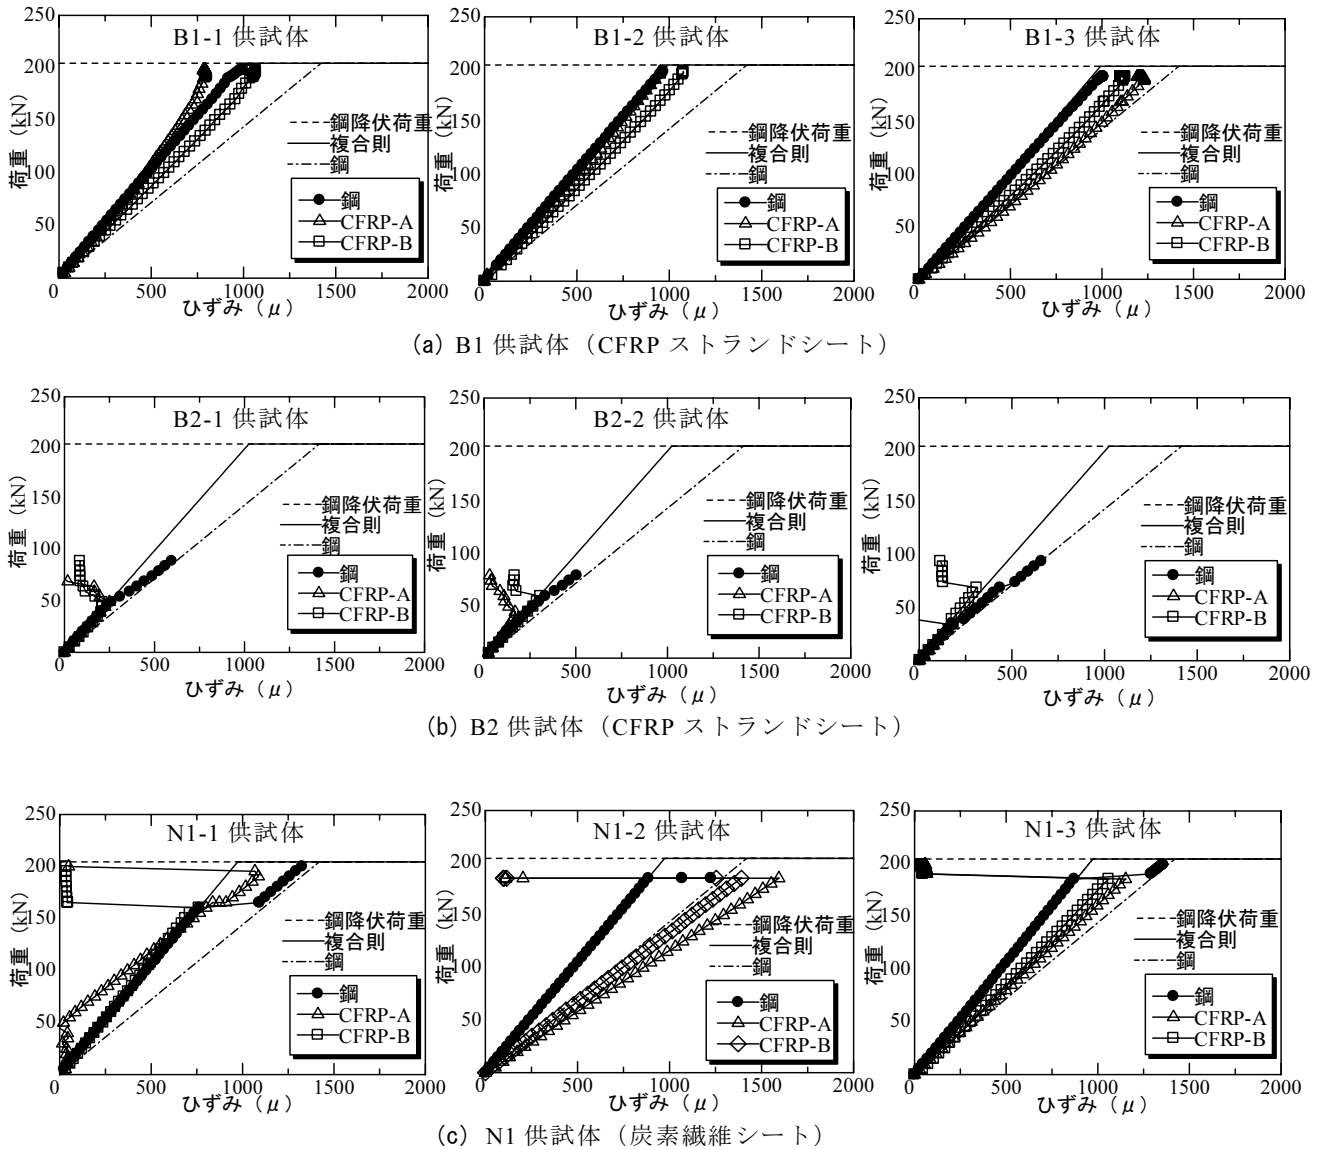
図-A.1 引張試験用鋼板供試体の中央における鋼板のひずみと荷重の関係

図-A.1(a)～(c)に、従来の炭素繊維シート接着工法と提案工法を適用した鋼板供試体の荷重と供試体中央における鋼板のひずみの関係を示す。また、各鋼板供試体の損傷荷重と損傷状況を表-A.1に、破壊面の状況を写真-A.1に示す。

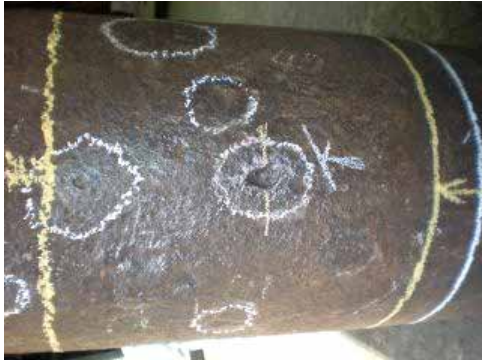
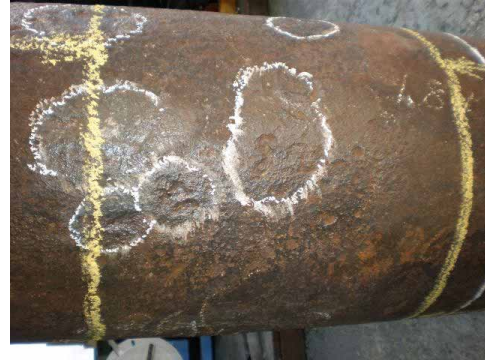
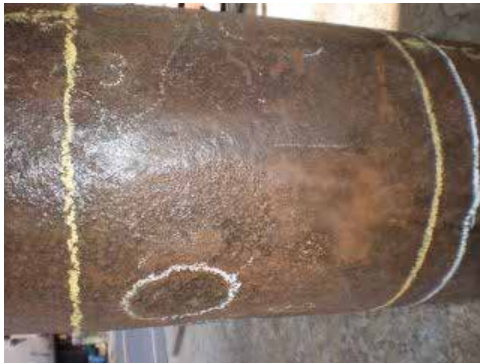
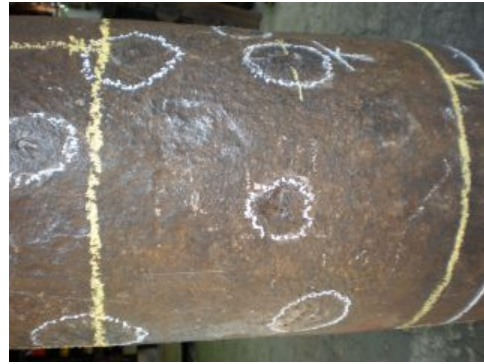
写真-B.1 鋼管杭の腐食状況

写真-B.1 (a)～(c)に鋼管の曲げ荷試験に用いた No.4 供試体の腐食状況を示す.

(a) 曲げ荷試験時の下面側

(b) 曲げ荷試験時の上面側

(c) 曲げ荷試験時の側面
