港湾空港技術研究所 資料

No.1267 March 2013

地震動により損傷した栈橋 RC 上部工の残存性能評価

Residual Structural Performance Evaluation of RC Superstructure of Open-Type Pier Damaged by Earthquake Ground Motion

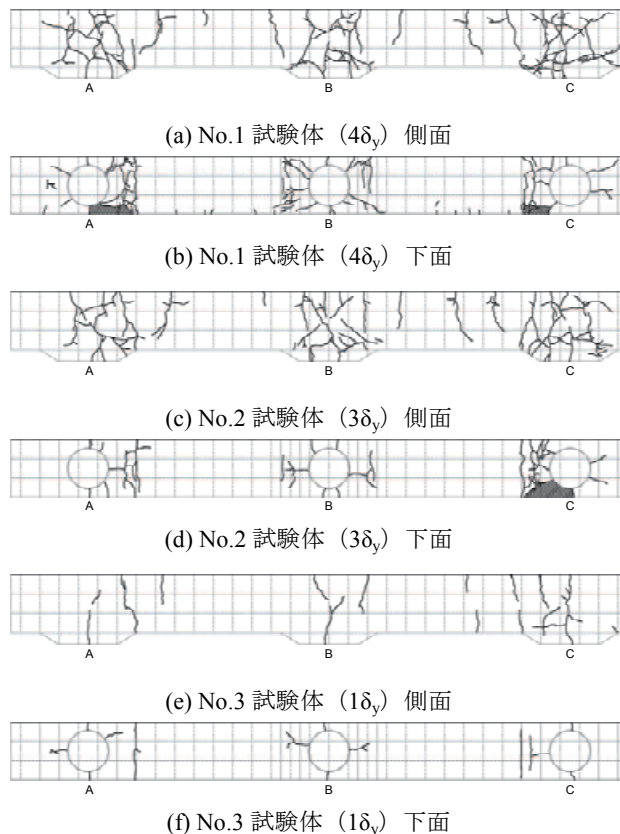
図-3.11 上部工のひび割れ図（正負交番載荷終了後）

図-3.11に、正負交番載荷試験終了後の各試験体の側面および下面のひび割れ状況を示す。はり部におけるひび割れは少なく、またひび割れ幅も小さかった。ひび割れは杭頭部周辺に集中しており、No.1、No.2試験体ではかぶりの剥落も認められた。No.1とNo.2を比較すると、No.1の方がB杭にひび割れが多数発生している。これは、3 δ_y の1サイクル目においてB杭周辺の上端筋やハンチ筋が降伏し、その後の2サイクルによって損傷

が進展したためと考えられ、鉄筋の損傷過程と整合している。また、No.3試験体に着目すると、1 δ_y ではC杭に最も多くひび割れが発生している。これは、他の試験体においても同様の傾向を示した。ひび割れの発生・進展という観点から上部工の損傷過程を整理すると、陸側杭頭部、海側杭頭部、中間杭頭部という順に、より多数のひび割れが発生するといえる。横田らが実施した類似の実験⁹⁾のうち軸力管理した実験の結果では、海側と陸側の杭頭部からひび割れが発生しており、本実験成果と概ね整合している(付録3)。

鋼管杭の降伏モーメントと付表-2.1の上部工の耐力を比較すると、上部工の終局曲げ耐力は降伏モーメントよりも小さく、本論で製作した栈橋試験体は杭の降伏時において上部工が破壊することが想定できる。しかしながら、図-3.11にて示したように、栈橋の最大水平変位が $1\delta_y$ 程度であっても上部工に損傷はほとんど生じず、残存耐力は計算値と同等であった。これは、図-3.10で示したように、杭頭部の回転変形によって、伝達モーメントが低減されているためと考えることができる。

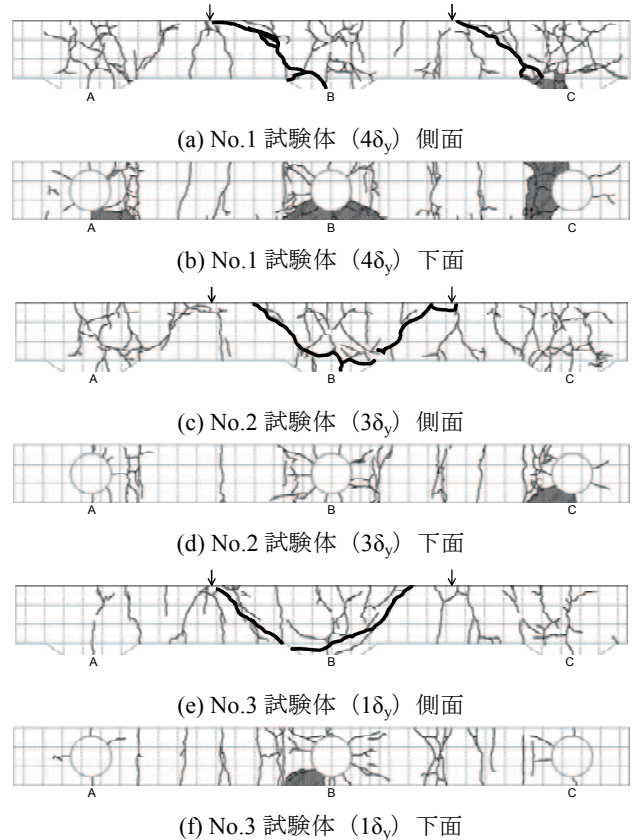
図-3.24 上部工のひび割れ図（静的載荷終了後）

図-3.24 に上部工の静的載荷試験を終了した各試験体の側面および下面のひび割れ状況を示す。なお、図中には、各スパンの破壊に寄与したと考えられる斜めひび割れを太線で示している。図より、曲げひび割れはいずれの試験体も数本であった。また、正負交番載荷試験で大きな損傷を受けた試験体ほど、静的載荷による杭頭部のひび割れ発生本数は少なかった。また、正負交番載荷試験で大きな損傷を受けた試験体ほど、静的載荷による最大ひび割れ幅は大きく、いずれの試験体においても杭頭部にかぶりの剥落が認められた。

図-3.24 からわかるように、BC 杭間において、No.1

試験体では C 杭側せん断スパンで破壊に至ったのに対して、他の試験体はいずれも B 杭側であった。BC 杭間スパンでは、主鉄筋比や曲折げ鉄筋等の存在によって C 側のせん断スパンのせん断耐力が B 側のせん断スパン側よりもわずかながら大きい。しかしながら、No.1 試験体では正負交番載荷試験終了時点で C 杭側の杭頭部近傍の鉄筋が降伏していなかったため、C 杭側の接合条件が鉛直荷重に対して B 杭よりも比較的剛になっており、より大きなせん断力を受け持ったものと推定される。一方、No.2 試験体では B 杭 C 杭ともに杭頭部近傍にハンチ筋の降伏が生じており、B 杭 C 杭ともに類似した接合条件になったと考えられる。したがって、B 側のせん断スパンにおいて破壊に至ったものと考えられることができる。No.3 試験体は、正負交番載荷試験においてほとんど損傷を受けていないため、B 杭側せん断スパンに斜めひび割れが発生・進展したと考えられる。

一方、AB 杭間では、全ての試験体が B 杭側せん断スパンで破壊に至った。AB 杭間では、B 側せん断スパンのせん断耐力の方が A 側よりも小さい。No.1 試験体は A 杭 B 杭ともに杭頭部近傍の鉄筋が降伏しているため、せん断耐力の小さなスパンである B 側で破壊に至った。また、No.2 試験体では、正負交番載荷試験終了時点で A 杭側のハンチ筋等が降伏していた。したがって、せん断耐力が小さく、かつ接合条件が剛な B 杭側せん断スパンで破壊したものと考えることができる。No.3 試験体もほとんど損傷がないため、B 杭側せん断スパンで破壊したと考えられる。

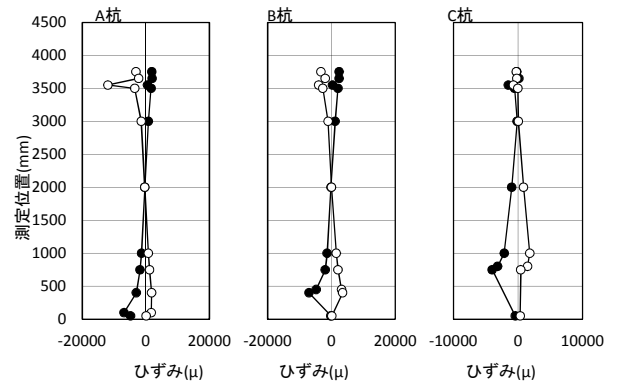
付図-1.2 正負交番試験時の鋼管杭のひずみ分布 (No.2)

付図-1.1～付図-1.3に正負交番載荷試験における各試験体の鋼管のひずみ分布を示す。図より、降伏箇所の順番は若干異なるものの、いずれの試験体においても概ね同様の傾向を示している。

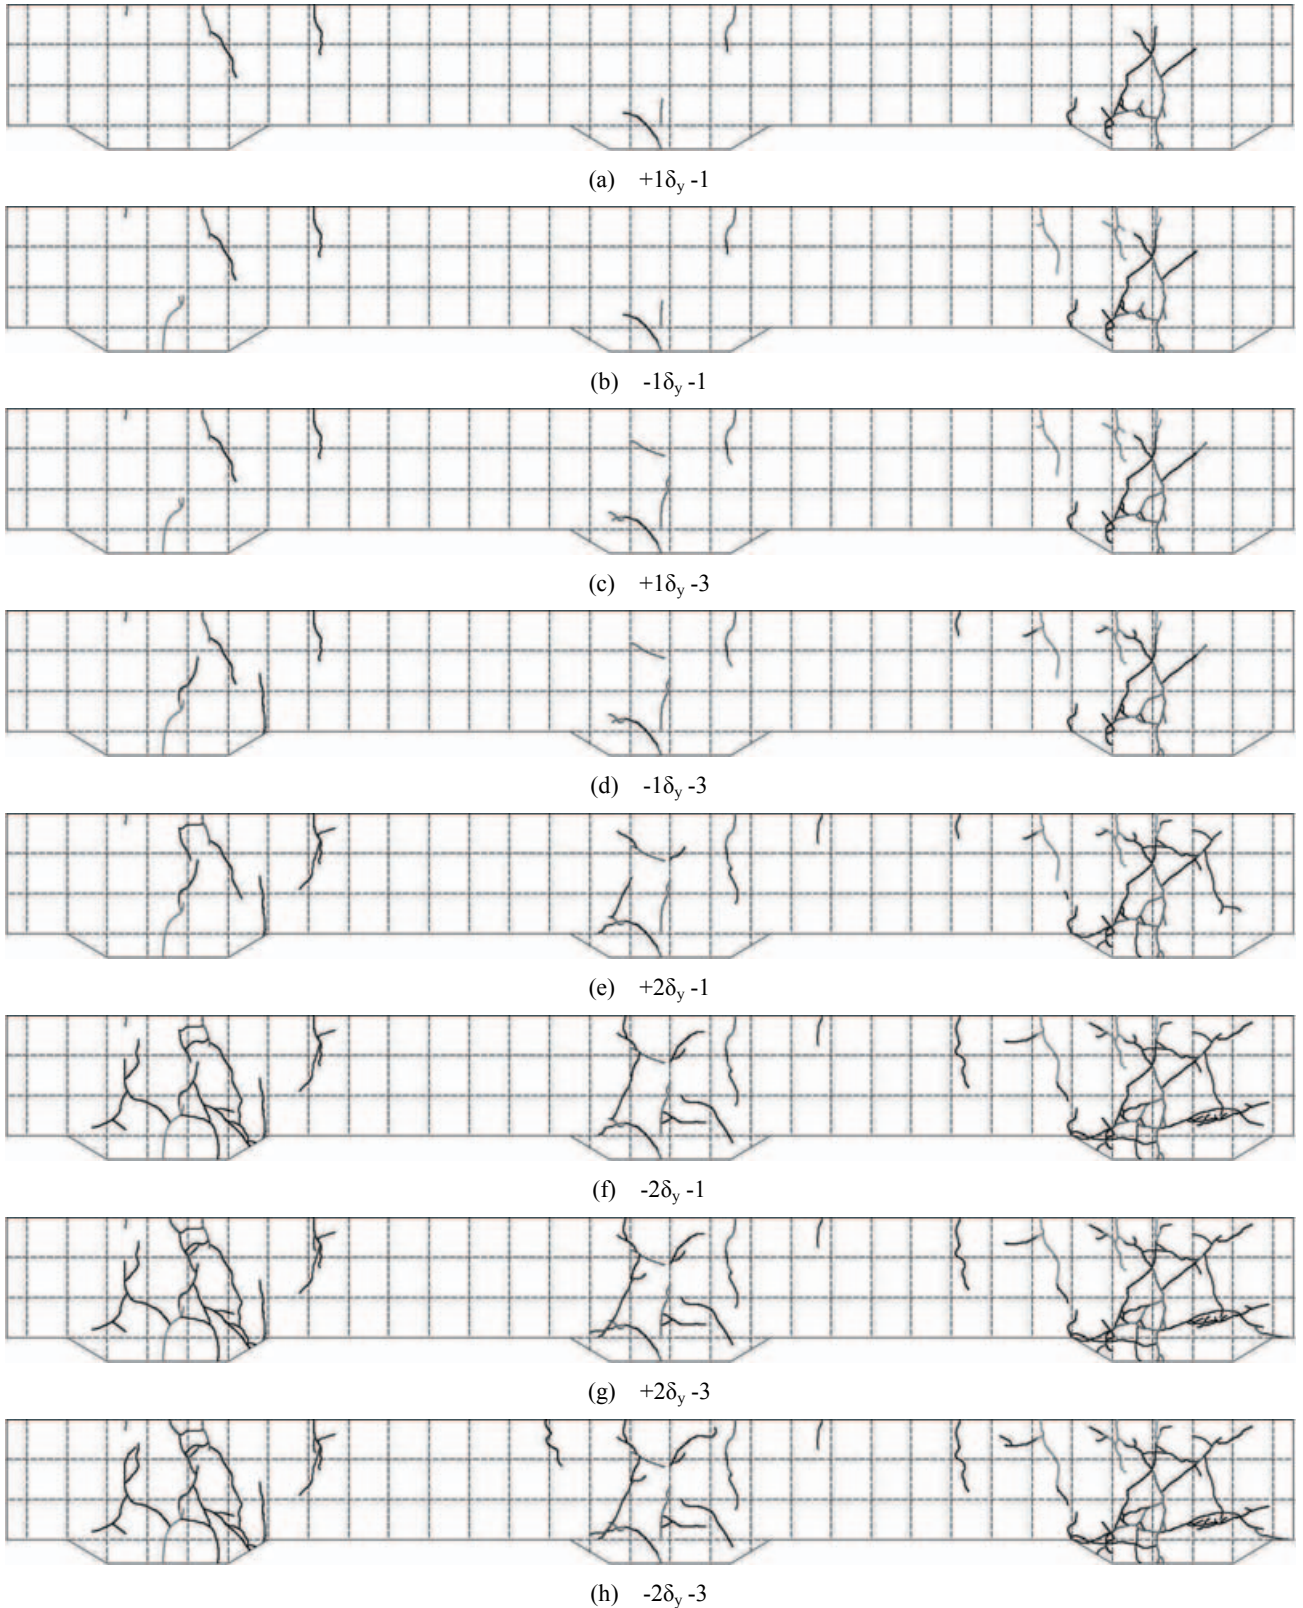
付図-4.1 正負交番載荷試験におけるひび割れ発生進展過程 (No.1 試験体)

付図-4.1～付図-4.3 に正負交番載荷試験における上部工のひび割れの発生進展過程を示す。
