港湾空港技術研究所 報告

Vol.48 No.4 December 2009

空港アスファルト舗装剥離の非破壊探査方法の提案

Proposals of non-destructive methods to detect stripping damages in airport asphalt concrete layers

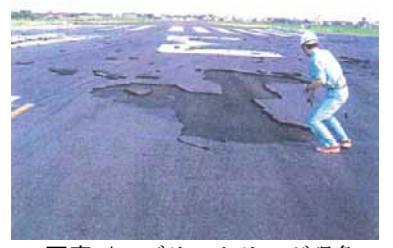
写真-1 ブリスタリング現象

近年,滑走路や誘導路のアスファルト舗装において, 層間剥離現象が散見されている.層間剥離現象が進行す ると舗装表面が隆起して剥がれるというブリスタリング 現象に至り,航空機の走行に重大な支障を来すおそれが あることから(写真-1),早期の発見及び対処が重要であ る.層間剥離の探査にあたっては従来,路面をハンマー で叩いた際の反射音を基に層間剥離の有無を推定する打 音探査法が用いられてきた(写真-2).しかし打音探査法 には一定の技術を持った測定者が多数必要であると同時 に,探査結果が測定者の主観に強く依存することが空港 管理上の支障となっている.

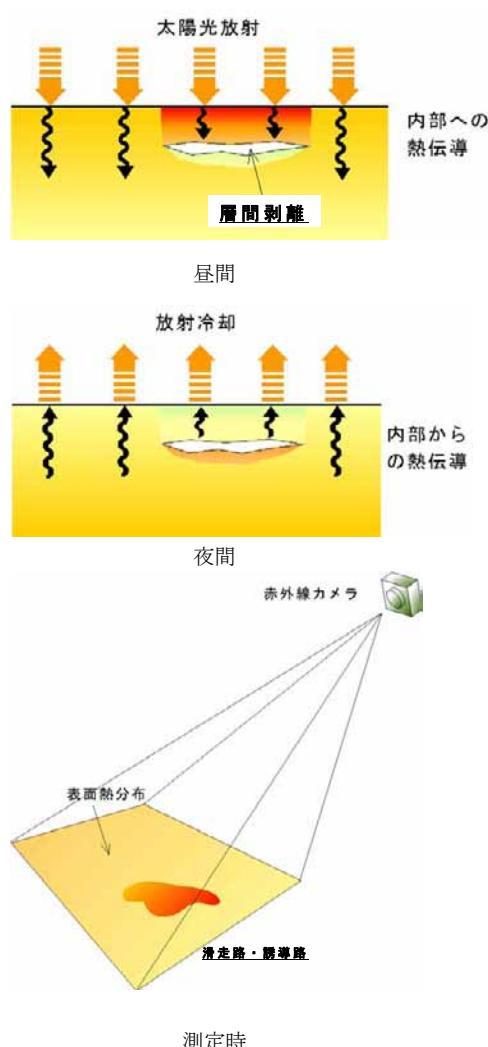
(測定時)
図−1 赤外線による剥離探査原理イメージ

赤外線技術を用いた剥離探査の原理は、物体の表面から放射される赤外線の強度を赤外線センサで計測し、その結果を温度分布に換算して画像化するものである.ア スファルト舗装に適用を図る場合、図-1に示すメカニズムにより、層間剥離の検知が可能になることが予想される.剥離を起こしている舗装は昼間、太陽光放射と舗装体の熱伝導により表面から内部が徐々に暖められ、層間に剥離(空気層)があると、断熱効果により表面付近の温度が周囲の健全部より高くなる.一方、夜間は、放射冷却により昼間と逆方向の熱移動が起こる.このとき、再び空気層が持つ断熱効果により、早く熱が奪われ、周囲より低温となる.空港舗装の調査は、航空機が飛ばない夜間に実施されるのが常なので、本研究では後者のメカニズムによる剥離の検知を試みた.

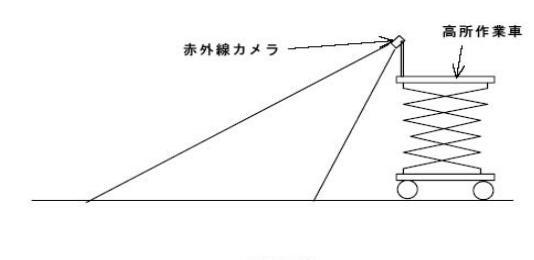
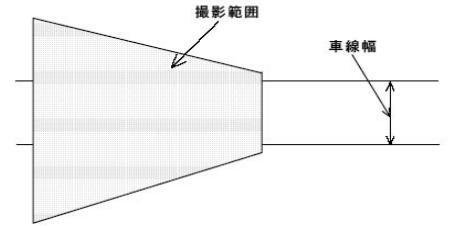
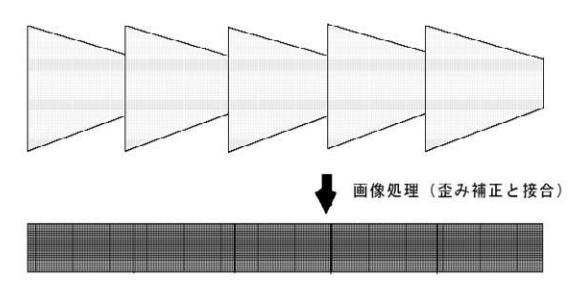
図-2 静止画の撮影とその補正方法

静止画による赤外線探査法で滑走路を撮影する場合に は、矩形状の範囲をカメラで少し重なりができるように 撮影と移動を繰り返しながら、いわゆる尺取虫のように 探査する必要が予想された(図-2).この方法では延長 3000m×幅60mの滑走路を対象と仮定すると、全区域の撮 影に要する時間は約200時間と試算され、探査にかかる作 業時間とコストが大きな障害となった.また画像データ の整理においても画像の歪み補正と接合のための画像処 理が必要で、熱画像の不連続性の発生が懸念された.

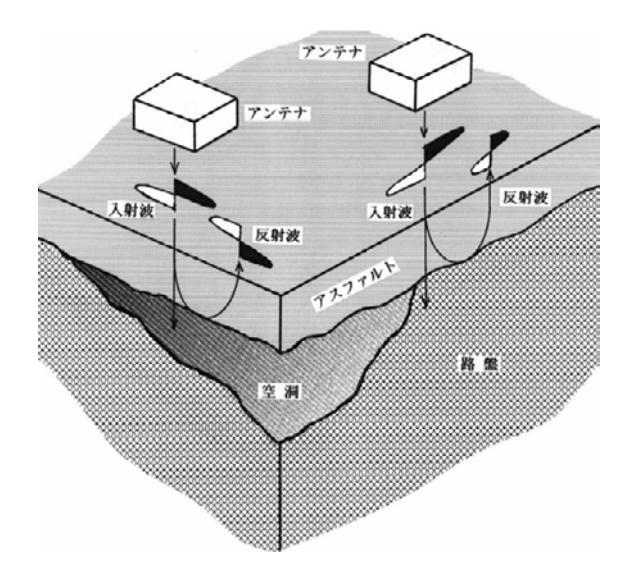
図-3 電磁波レーダによる探査原理

式(1)から,異なる比誘電率の比率が反射波の大きさと 極性を決めることがわかる.例えば,アスファルト混合 物層の下に剥離がある場合,アスファルト混合物の比誘 電率は概ね5以下であり,空気の比誘電率は概ね1以下で あるため反射波の極性は反転せず,反射強度は空洞の無 い同程度の深度領域と比べると大きくなる.電磁波レー ダによる探査原理を図-3に示す.

電磁波での測定時の際は,電磁波パルスを地表に置か れた送信アンテナから地中に放射し,受信アンテナで受 信する.送信アンテナから放射された電磁波は地中を伝 搬し,境界面などによって反射を受ける.境界をなす物 質の比誘電率の違いが大きいほど反射波強度は大きい. 反射係数と比誘電率の関係は式(1)のとおりである.

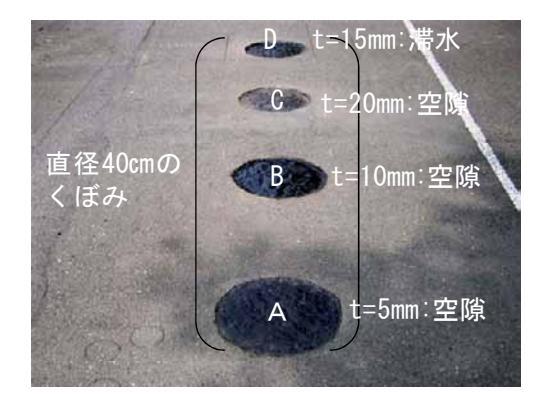
写真-3 予備実験(過程1)

既設のアスファルト舗装を切削することにより直径 40cmの円形のくぼみを4箇所設け(写真-3),その上に板 状に締固められたアスファルト混合物を載せ(写真-4), その周囲にアスファルト混合物を敷きならし転圧した.4 箇所の剥離のうちA,BおよびCと設定した剥離は厚さを それぞれ5mm,10mm,20mmとし,剥離部は空隙とした. Dと設定した剥離は厚さを15mmとしつつ,水を注入する ことによって滞水状態とし,水の有無が赤外線による剥 離探査に与える影響の把握を試みた.

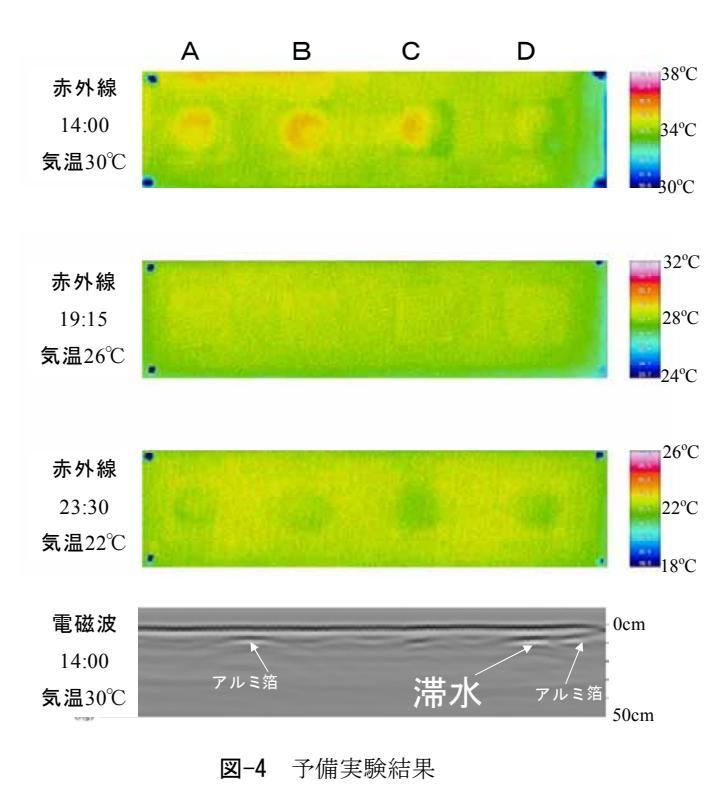
予備実験は6月に東京都内で実施した.昼間(14:00, 気温30°C),夕方(19:15,気温26°C)および夜間(23:30, 気温22°C)における赤外線による探査結果を図-4に示す.

予備実験の結果,当初の予想どおり昼間は剥離箇所の 路面温度が周辺健全箇所のそれよりも高く,夜間は剥離 箇所の路面温度が低くなることが把握できた.また,健 全箇所に対する剥離箇所の路面温度は,昼間は1.5°C程度 高く,夜間は0.5°C程度低くなり,健全箇所と剥離箇所の 路面温度差は昼間のほうが大きいものの,夜間であって も赤外線により検知可能な温度差が生じることが確認で きた.

滞水箇所(図中"D")は昼夜を問わず剥離箇所と周辺健 全箇所との路面温度差が小さかった.これは,水の熱伝 導性が空気と比べて大きいことから,耐水箇所剥離部が 断熱効果をあまり有せず,周辺健全部と同様に路面と深 部との間で熱の移動があったためと考えられる.

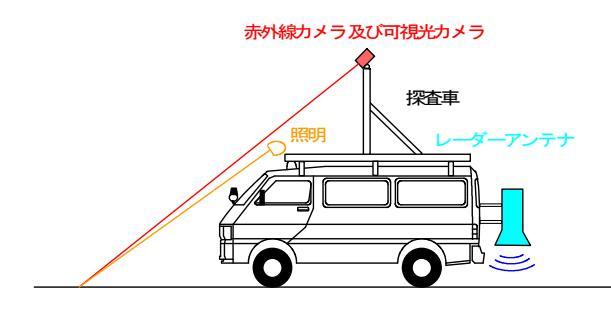
図-5 測定車両模式図

赤外線カメラを車両上部に積載し、走行しながら連続 的に路面温度を撮影した.走行1回あたりの測定幅は5m とし、速度約10km/hの走行をしながら1cm²ごとに0.08°C の精度で温度を測定した.測定車両の模式図を図-5に、 外観を写真-6および写真-7に示す.この測定方法により、 延長約3,000m幅員60mの滑走路全体を2晩の夜間作業(夜 間23時~翌朝5時で2晩)で測定できた.従来の打音調査 法は、測定者数にもよるが同等の滑走路の調査に概ね一 週間程度を要することから、赤外線の利用による作業効 率の向上が確認できた.

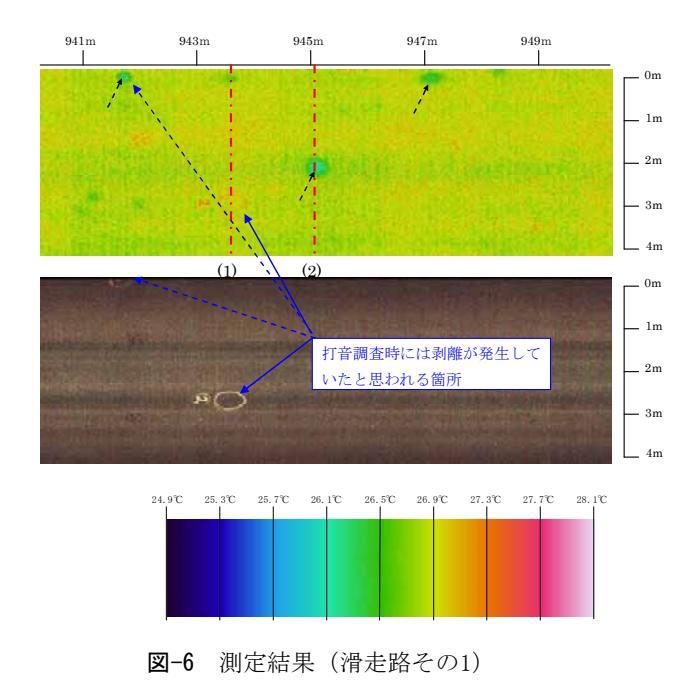
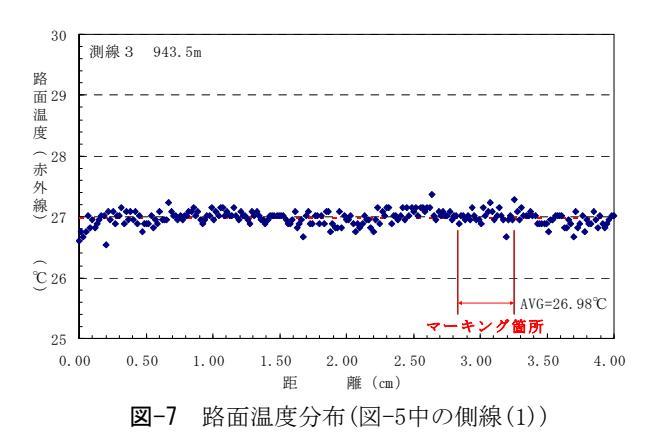
実験によって得られた熱画像を幅4.0m×長さ10mの範囲で整理した結果の例を図-6に示す.滑走路の起点から距離940~950m付近で得られた熱画像を図の上部に示した.またその下には,熱画像と同時に取得した可視画像も合わせて示した.可視画像では,過去の打音調査で層間剥離が発生していると推定された箇所が白いチョークで囲われている.当該の範囲においてチョークで囲われた箇所は2箇所ある(図中実線矢印).

一方,熱画像には \$ 20~40cm程度の斑点状の低温部が いくつか認められる(図中黒矢印).これらは,打音調査 で層間剥離と推定された箇所あるいはその近傍に生じて いる.新たに発生したか,あるいは過去の打音調査で認 識できなかったのかは不明であるが,これらの低温部は 層間剥離が発生している可能性が高いと考えられた.

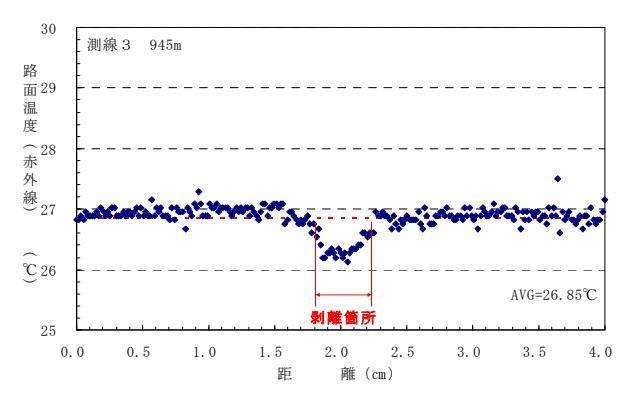
図-8 路面温度分布(図-5中の側線(2))

図-7および図-8は、図-6の熱画像で示した直線(1)と(2) に沿って表面温度分布を求めたものである.赤外線カメ ラの最小検知温度差が0.08℃(表-2参照)でありまた舗 装の熱特性が完全均質ではないため若干のばらつきが認 められるが直線(1)に沿った表面温度はほぼ27℃前後で 一定である.それに対し、直線(2)に沿った表面温度分布 では,層間剥離発生が疑われる部分において,他の箇所 に比べて最大で約0.6~0.7℃の温度低下が認められた.

図-17に解析結果を示す.解析で得られた舗装表面の温度と解析モデル境界からの距離の関係で表している.解析結果をみると、剥離の直上にある中央部は他の位置と比べて表面温度が低くなっており、下に凸となるような温度分布を示している.この傾向は空隙幅が大きいほど顕著である.また同図には、赤外線撮影で得られた舗装表面の温度(図-8参照)も示した.現地の計測結果と解析結果を比較すると、解析結果と現地計測結果は類似しており、斑点状に温度が低下している箇所は、内部に層間剥離が存在している可能性が高い.また空隙幅は10~30cmと推定される.

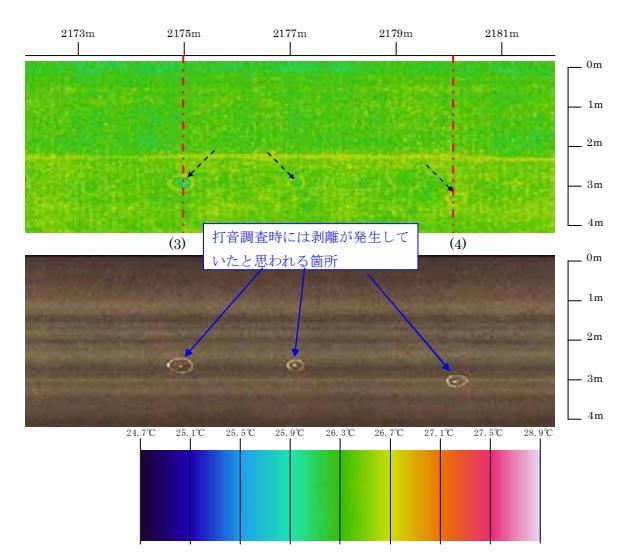
図-9 測定結果(滑走路その2)

図-9は滑走路端から距離2172~2182m付近で得られた 熱画像と可視画像を示したものである.可視画像を見る と,過去の打音調査で3箇所の層間剥離がこの範囲に推定 されたことがわかる.層間剥離の大きさは直径30~40cm 程度である.3箇所のうち,2175mおよび2177m付近のも のについては,熱画像で斑点状の低温部として認識でき たが,2180m付近のものについては表面温度の異常を認 識することが難しかった.

このことは表面温度分布について整理した図-10およ び図-11を見ると明確にわかる.ここで図-10および図-11 は図-9の熱画像上の直線(3)と(4)に沿った表面温度分布 を示したものである. 直線(3)の表面温度分布では、打音 調査でマーキングされた部分に着目すると、他の箇所に 比べて最大で約0.5~0.6℃の温度低下が認められ,層間剥 離の発生が継続していると考えられる.一方,直線(4)の 表面温度分布では、マーキングされた部分について、温 度低下は認められなかった.この理由は不明確であるが, いくつかのマーキング箇所について、小径の孔を削孔し て層間剥離部の空気を抜きアスファルト混合物層を密着 させた形跡を確認しており、その部分では図-9と同様に 赤外線画像で明瞭な温度差が生じなかった(たとえば図 -6において青矢印で示した1個所).同様に当該個所では 確認を行わなかったが、同じような補修が施されていた 可能性がある.

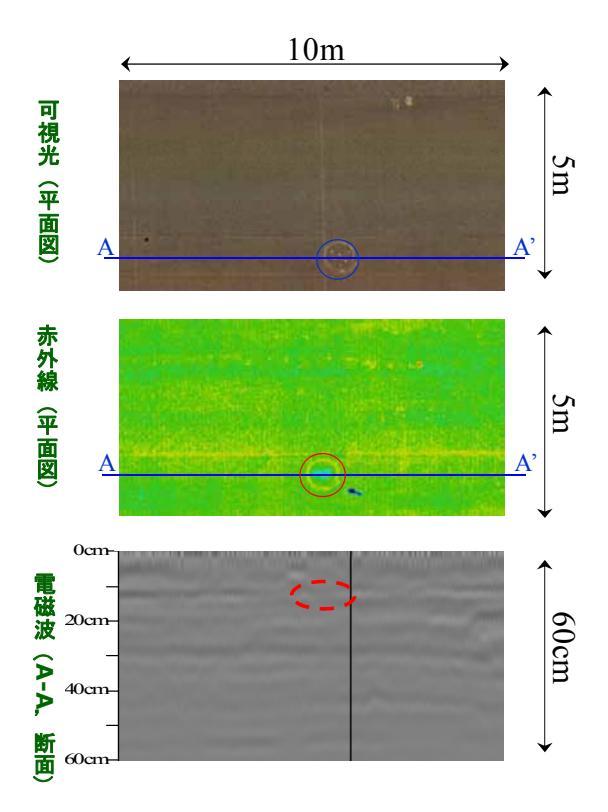
図-12 赤外線および電磁波による探査結果

探査結果の例を図-12に示す. 図-12の赤外線による結 果のうち,丸印に示す箇所は周囲に対して相対的に0.2 ℃ 程度路面温度が低いと測定され,剥離があるものと推定 された. 当該箇所をコア抜きした結果は写真-8のとおり であり,路面から6cmの位置に乾いた状態の層間剥離が 確認できた. このとき,電磁波では剥離を検知すること ができなかった.

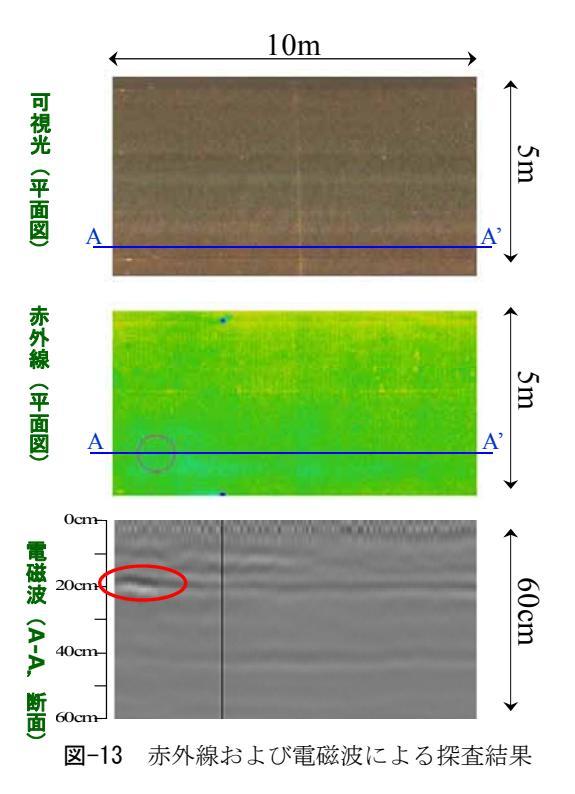
電磁波により剥離が検知できた例を図-13に示す. 路面 から約20cm下の深い位置に剥離が存在していた. この剥 離は,赤外線および打音では検知することができなかっ た.

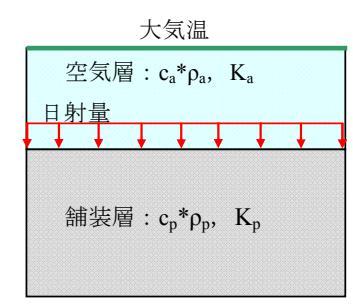
図-15 解析断面の模式図

図-15に解析モデルを模式的に示す.軸対象とし空港ア スファルト舗装表面の直上に仮想的に厚さ1mの空気層 を設けた.この大気層の上端に大気温の時刻歴変化,舗 装表面に日射量の時刻歴変化を与えた.また境界条件と して,解析断面の左右および下端を断熱境界としている. この解析モデルを用いて,層間剥離のない健全な舗装体 の熱伝導解析をまず行い,現地空港の舗装体内部温度の 計測結果と解析結果を比較し,解析精度の検証を行うと ともに,入力パラメーターの決定を行った.

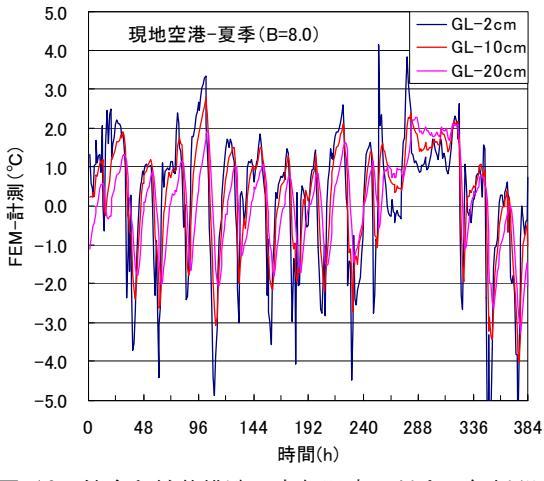
図-16 健全な舗装構造の内部温度に対する解析誤差

現地空港では舗装表面から深度-2cm, -10cm, -20cmの 位置に熱電対を埋設して舗装温度を測定している.解析 結果の例を図-16に示す.解析誤差(=FEM-計測)は2 週間(=384時間)にわたってスパイク状に変動している ものの,仮想の空気層に表-3に示した入力定数を用いる ことによって,測定値に対して約±5℃の範囲内で再現で きることが分かった.

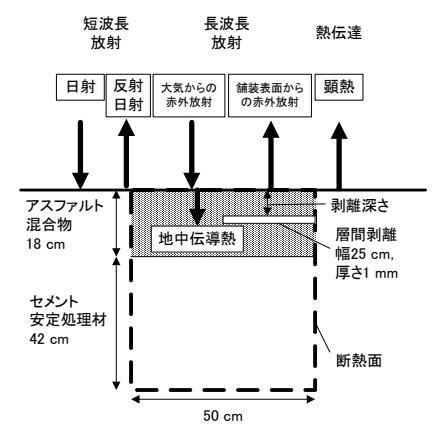
図-18 熱収支解析モデル図

図-18 に熱収支解析モデルを示す. 舗装内部の熱の流 れを(4)式による熱伝導方程式で, 顕熱輸送量を(5)式によ るアスファルト混合物と大気との間の熱伝達で, 舗装表 面への日射・舗装表面からの反射日射・大気からの赤外 放射・舗装表面からの赤外放射の熱収支による正味放射 量を(6)式でそれぞれ考慮した. なお, 地表面に水分が無 いと仮定し, 潜熱は考慮していない.

解析モデルは2次元モデルとした.各層の厚さならび に剥離の直径は実際の空港舗装におけるものを参考とし た.層間剥離の厚さについては不明であることから,採 取したコアの層間の状況からここでは1mmと設定した. また,図-18 に示す舗装構造を設定するにあたり,上層 路盤材料種類や路盤厚の違いが層間剥離に起因する舗装 表面温度差に及ぼす影響が小さいことを確認している. 舗装表面温度に大きく影響すると考えられるアスファル ト混合物の熱特性値については,表-4に示すように,文 献調査によるもののほか,試験舗装から切り出した密粒 アスファルト混合物(最大骨材粒径 20mm,アスファル ト量 5.6%,空隙率 3.2%)を用いて室内試験により測定 した値を使用した.

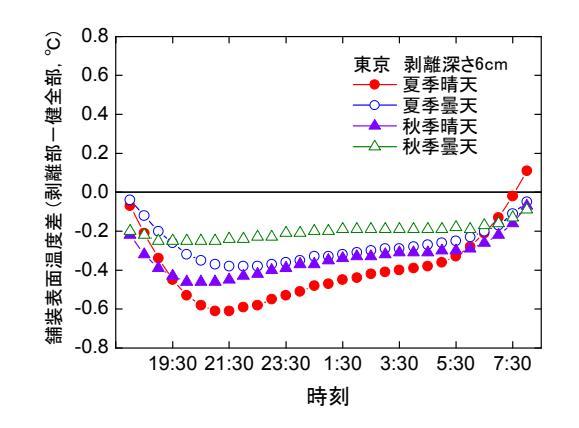
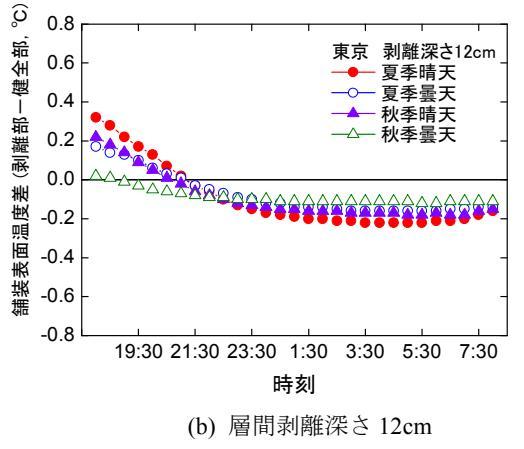
(a) 層間剥離深さ 6cm

まず,層間剥離の深さによる影響を検討した.熱収支 解析により求めた東京における剥離部と健全部との表面 温度差の経時変化を図-20に示す.層間剥離の深さは6cm ならびに 12cm に設定した.層間剥離の位置が深い場合 は,浅い場合に比べて表面温度差は小さくなり,適用性 調査の経験による目安値である 0.2°C 以上の温度差が発 生するのは,夏季晴天時の天候においてのみ,非常に短 時間に限られることがわかる.

次に,調査に適した気象条件について検討した.図-20 をみると,剥離部と健全部との間の表面温度差は天候や 季節に大きく左右され,比較的大きな温度差が生じるの は晴天時であり,且つ秋季よりも夏季の方が温度差は大 きくなる傾向が確認できる.これは、曇天時よりも晴天 時、秋季よりも夏季の方が、日中に舗装表面温度が大き く上昇し、日没後に大きく低下することから、熱伝導特 性の違いによる剥離部と健全部との温度差が顕著に現れ ると考えられる.つまり、日射量が少ない曇天時のよう に昼夜の舗装温度差が小さい場合には、熱赤外線画像に よる剥離の検出は困難になると考えられる.

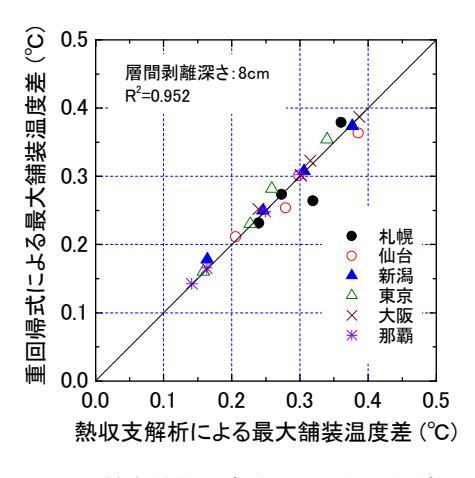
図-21 最大舗装温度差の重回帰分析結果

前節で示したとおり,層間剥離に起因する舗装表面温 度差の大きさは気象条件に大きく左右されることから, 調査可能な気象条件を事前に推定できることが望ましい. そこで,国内6都市の気象条件を用いた熱収支解析結果 (剥離深さ8cmの場合)から,深夜の最大舗装表面温度 差を目的変数,一日の気温差,日中の積算日射量,一 日の平均風速を説明変数として重回帰分析を行った.重 回帰分析結果を図-20に,重回帰式を(7)式に示す.なお, それぞれの説明変数同士の相関は低いことを確認してい る.

この重回帰式により推定した各都市の最大舗装表面温 度差と、熱収支解析により得られた最大舗装表面温度差 の相関は非常に高いことから、この重回帰式により、一 日の気温差、日射量、風速を入力することにより、深夜 に生じうる最大舗装表面温度差を精度良く推定すること が可能であると考えられる.

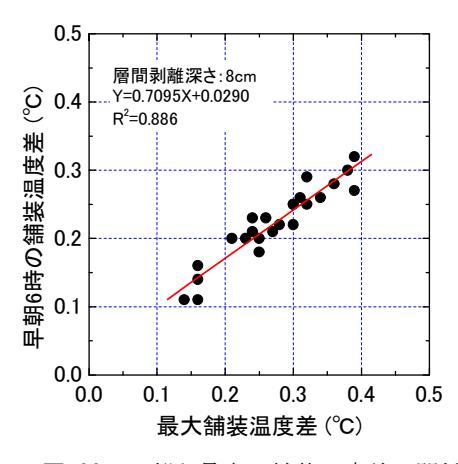
図-22 早朝と最大の舗装温度差の関係

さらに、実際に調査可能な日数について検討した.実際の空港での調査では、深夜に制限区域内に入場し、早朝には退場しなければならない.図-19と図-20に示すように、舗装表面温度差は早朝に近づくにつれて小さくなる傾向があることから、夜間から早朝まで効率的に調査を実施するためには、調査終了時点である早朝でも0.2°C以上の温度差が発生していることが望ましい.図-22は熱収支解析により算出した深夜に生じる最大舗装表面温度差と午前6時の舗装表面温度差を比較したものである. これによれば、深夜に発生する最大舗装表面温度差が0.25°C以上あれば、早朝6時の時点においても0.2°C以上の温度差が生じていることとなる.

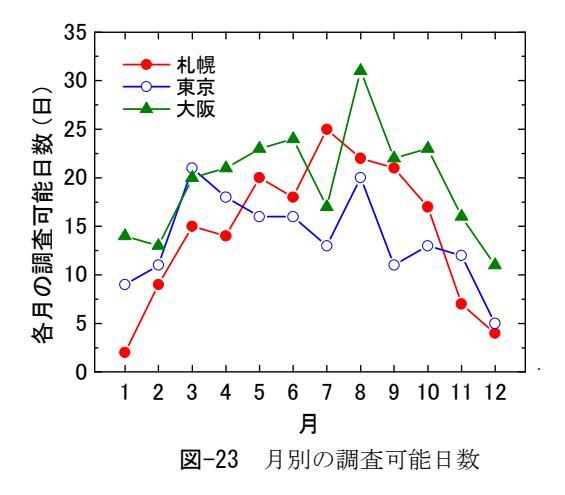
以上の検討を踏まえ, AMeDASの2006年1月から12 月までの毎日の気象データ(ただし雨天時のデータを含む)と(4)式を用い, 札幌, 東京, 大阪における調査可能 日数を検討した結果を図-23 に示す.これによれば、比較的高緯度の札幌においても、春から秋にかけて、熱赤外線画像を用いた層間剥離の検出が可能であることがわかる.
