維持管理に配慮した構造細目や工夫事例

No.		2-1
基本情報	構造形式	ストラット式横棧橋
	設計年次	平成 12 年度
	建設年次	平成 13 年度～平成 17 年度
維持管理に 配慮した 構造細目や 工夫	項目	棧橋上部工に点検孔を設置(3箇所/バース)
	検討時期	細部設計段階
	理由・期待 される効果	点検作業の効率化
	主な使用材料	点検孔:グレーチング(HDZ55)
写真

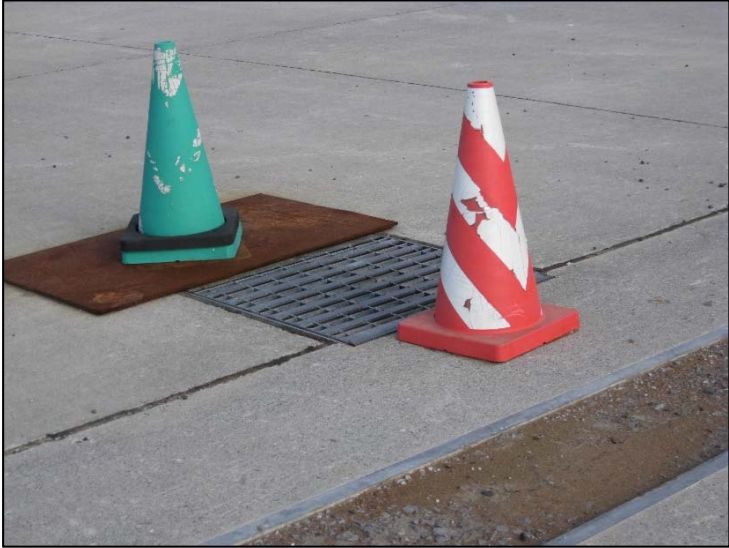
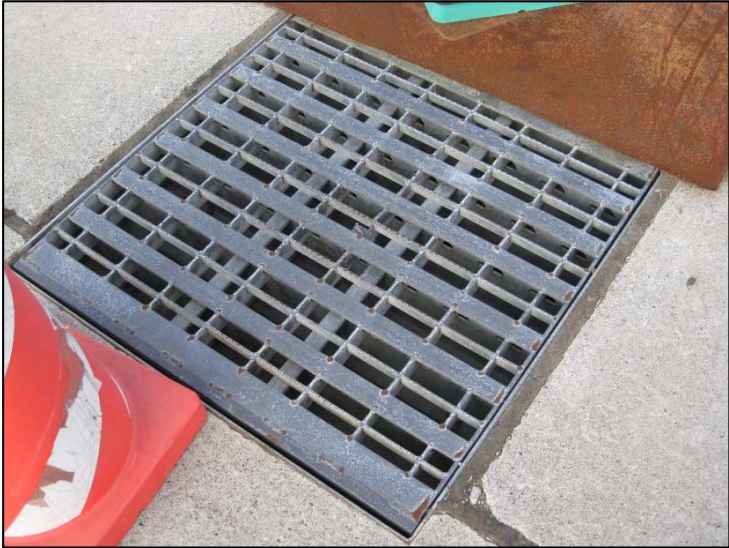
点検孔設置状況

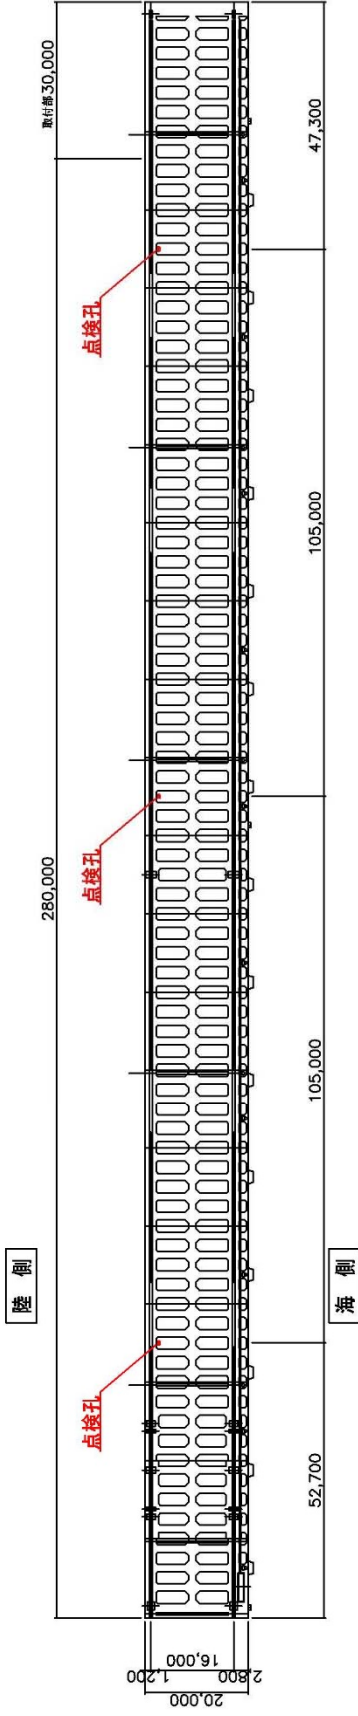
点検孔部 グレーチング位置図

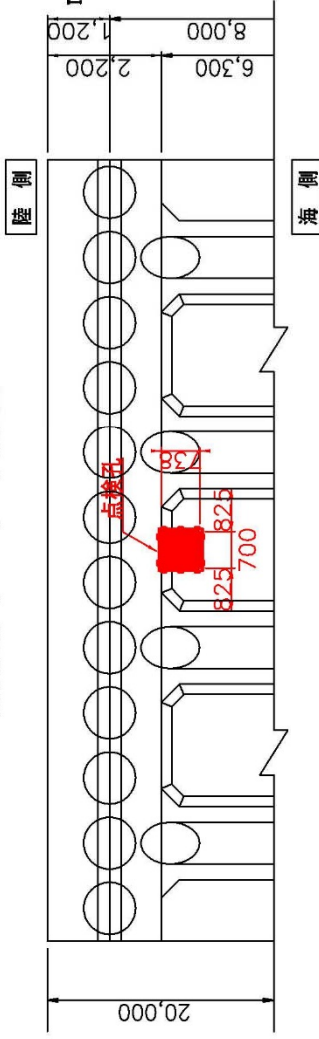
点検孔部 グレーチング配置図

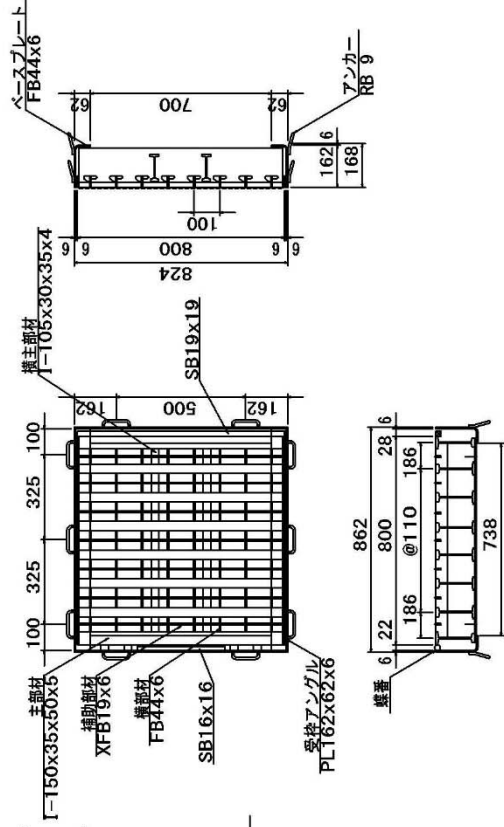
グレーチング詳細図
