## 維持管理に配慮した構造細目や工夫事例

No.		3-1
基本情報	構造形式	消波ブロック被覆堤
	設計年次	平成 21 年
	建設年次	平成 21 年度～平成 27 年度(予定)
維持管理に 配慮した 構造細目や 工夫	項目	ケーソン中詰材観測用に蓋コンクリート・上部コンクリートに点検孔を設置
	検討時期	施工段階
	理由・期待 される効果	中詰材の状況を観測することで、消波ブロック衝突によるケーソン側壁損傷部からの中詰材流出を早期に発見できるとともに早期の対処が可能となる
	主な使用材料	点検孔:SGP125A 蓋:SUS304 CHPL t=4.5mm
写真	<div style="text-align: center;">

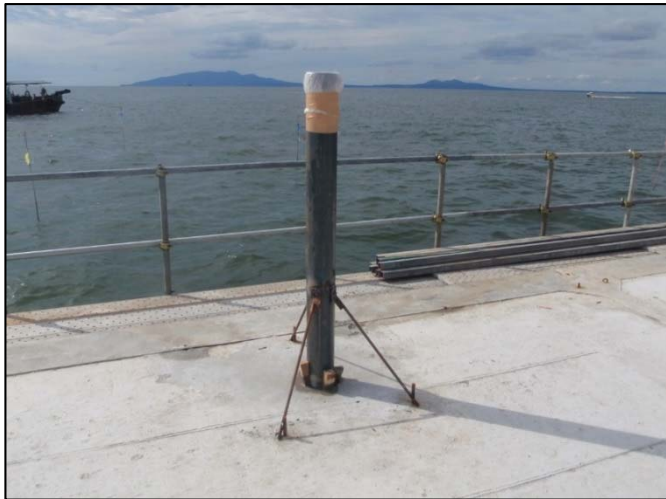
<p>点検孔設置状況(上部工打設前)</p> </div> <div style="text-align: center;">

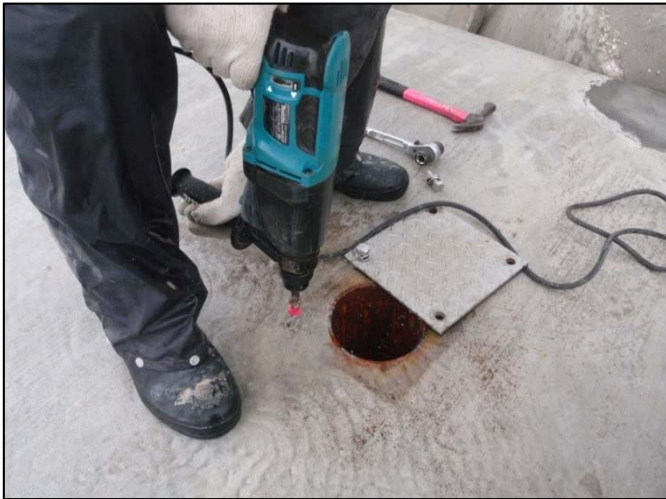
<p>蓋設置状況(上部工打設後)</p> </div>
