No.1231 April 2011

2011年東日本大震災による港湾・海岸・空港の地震・津波被害に関する調査速報

独立行政法人 港湾空港技術研究所

Urgent Survey for 2011 Great East Japan Earthquake and Tsunami Disaster in Ports and Coasts

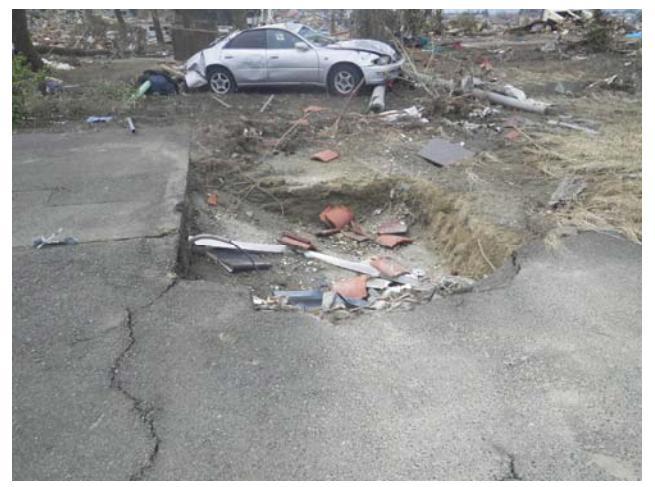
**写真-2.2.2.1** 相馬港の強震観測小屋跡 (東北地方整備局提供) (平成 23 年 3 月 25 日撮影)

したところ、宮古港(宮古-G)と相馬港(相馬-G,GB)で は津波の影響により強震計と観測小屋が根こそぎ流されて いることが判った. 写真-2.2.2.1に相馬港の強震観測小屋 跡を示す.一方、八戸港(八戸-G,GB)、釜石港(釜石-G,GB)、 仙台塩釜港(仙台港区)(仙台-G,GB)、小名浜港(小名浜 事-G,GB)については、津波の影響により強震計が一旦は 水没したことが確認されたが、メモリーカードを回収した ところ、幸い本震記録および本震直後の余震記録が残され ていた. 写真-2.2.2.2~写真-2.2.2.4に現地調査時(2011

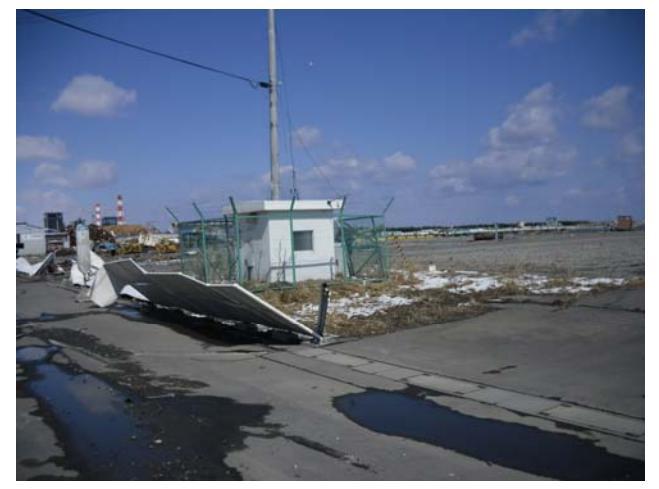
**写真-2.2.2.2** 八戸港の強震観測小屋 -地震後に津波を受けた様子-(平成 23 年 3 月 17 日撮影)

年3月17日)の八戸港(八戸-G)の強震観測小屋の様子 を示す.写真-2.2.2に示すように観測小屋周辺は津波に よる影響を受けており,写真-2.2.3に示すように観測小 屋内部の高さ204cmの位置に痕跡線が存在していた.しか し,強震計の躯体内部はわずかに海水が浸入している程度 であった(写真-2.2.2.4).大船渡港については,強震観測 小屋がやや小高い位置にあるため,津波の影響を免れた.

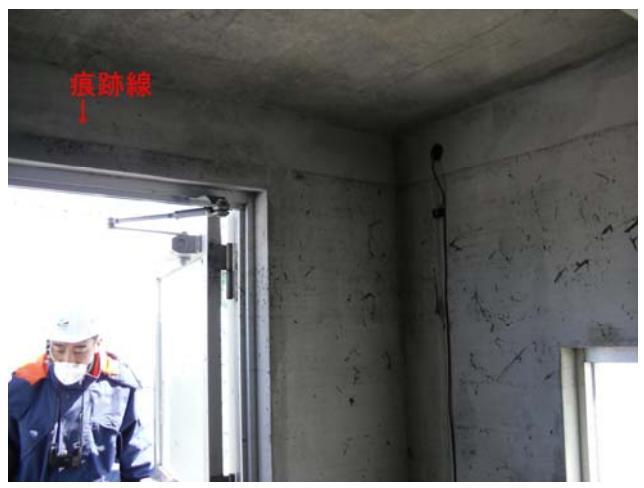
**写真-2.2.2.3** 八戸港の強震観測小屋 ー観測小屋内部の高さ 204cm にある痕跡線-(平成 23 年 3 月 17 日撮影)

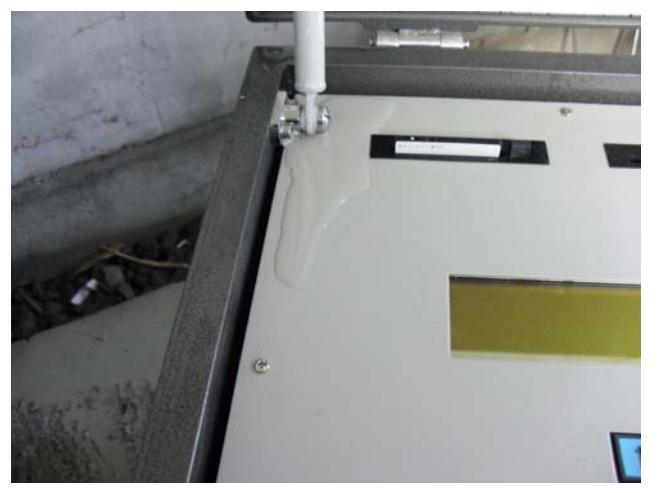
写真-2.2.2.4 八戸港の強震観測小屋 - 躯体内部にわずかに浸入していた海水-(平成 23 年 3 月 17 日撮影)

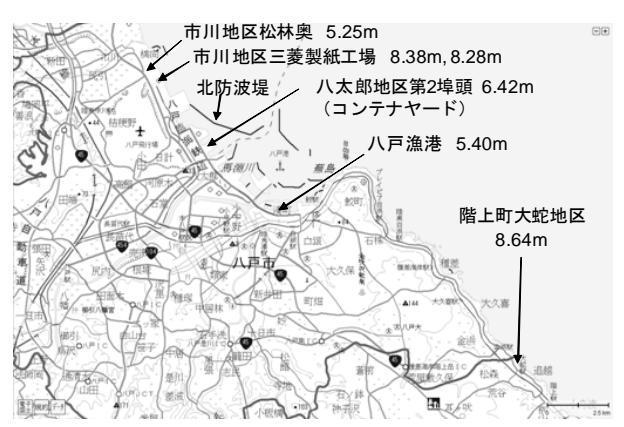
図-5.1.1.1 八戸港及びその周辺における津波痕跡高

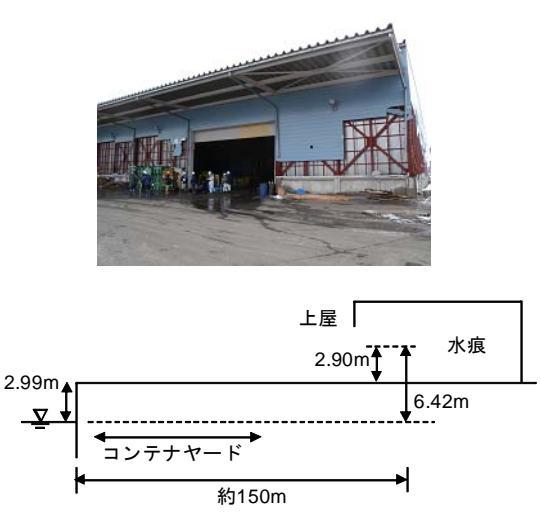
測量された津波による浸水高を図-5.1.1.1に示す.防 波堤内側にある八太郎地区第2埠頭(コンテナヤード)で は、図-5.1.1.2の写真に示す上屋の内壁に床面から2.90m (浸水深)の高さに水跡が残っており,津波来襲時の推 定海水面を基準にした浸水高は6.42mであった.さらに, 防波堤内側に位置する八戸漁港では図-5.1.1.3の写真に 示す鉄筋コンクリート造の建物の内壁に残った地面から 2.47m(浸水深)の高さにあった水跡の浸水高は5.40mで あった.港湾局の検潮所では津波の第3波のピーク過ぎま で観測されており,17時頃に観測された第2波のピーク値 約4.6mが最大値であった.検潮所における津波観測値は, 実際の津波高よりも小さくなること(高山ら,1994)が あるので,検潮所における記録と防波堤内で測量した浸 水高は整合していると考えられる. 一方,防波堤の外側で港の北側に位置する市川地区工 業地帯では,工場内の機械群(図-5.1.1.4の写真)に残 った水跡を2箇所測量した.それぞれの浸水高は8.38m(浸 水深3.82m)と8.28m(3.72m)であった.さらに,港から 南に約13km離れた階上町大蛇地区の鉄筋コンクリート造 の漁業集落排水処理施設の内壁に残った水跡の浸水高 8.64m(浸水深2.70m)であった(図-5.1.1.5,写真の海 岸護岸上に見える建物が対象).

図-5.1.1.2 八太郎地区第2埠頭の津波痕跡(水平距離は 測量した地点からの距離であり,最寄りの海面からは約 118m)

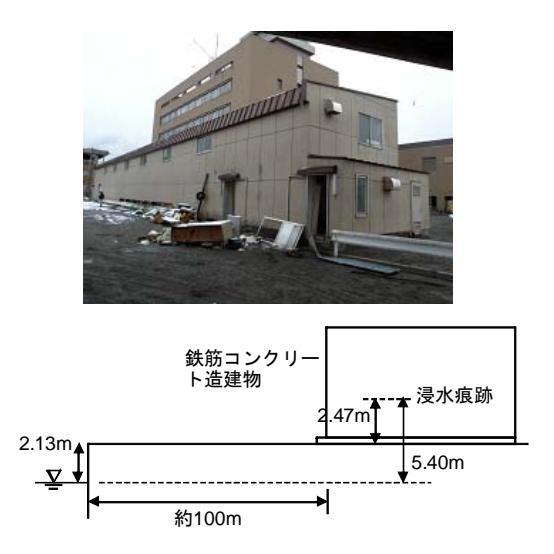
図-5.1.1.3 八戸漁港の津波痕跡(水平距離は測量した 地点からの距離であり,最寄りの海面からは約90m)

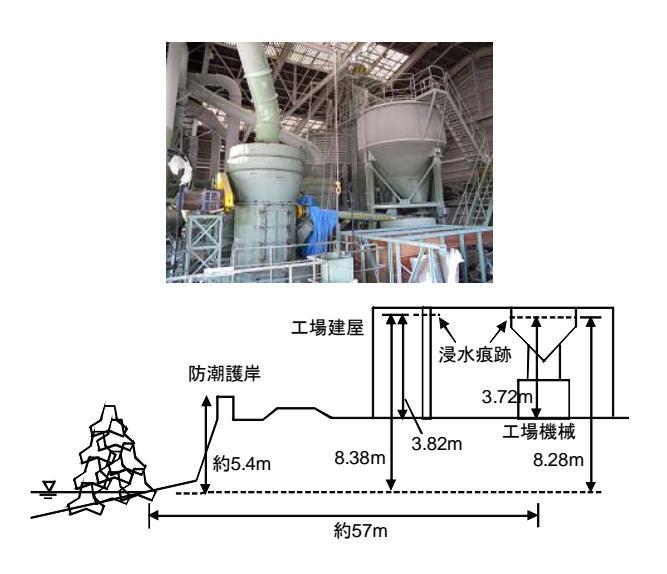
図-5.1.1.4 市川地区工業地帯の津波痕跡

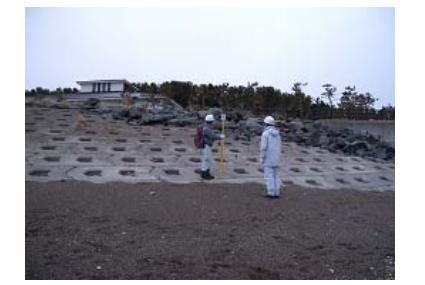
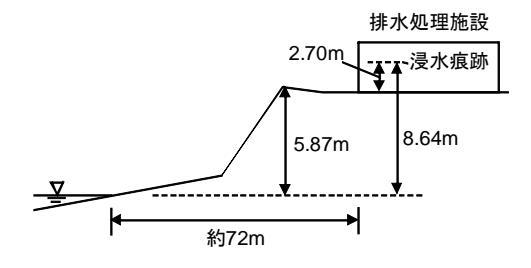
図-5.1.1.5 階上町大蛇地区の津波痕跡

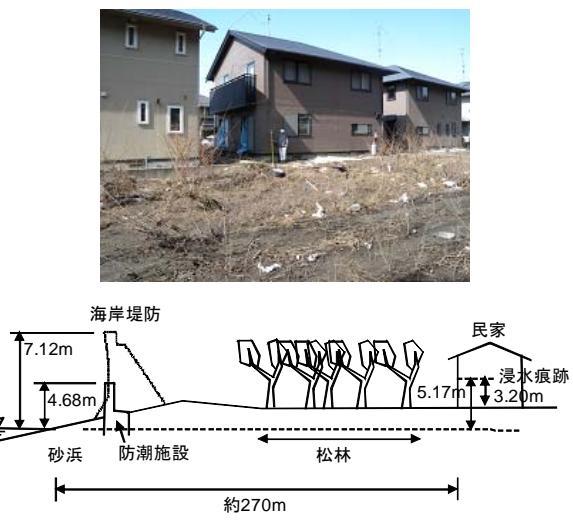
また,港の北側には,海面上の天端高が約8mの海岸堤防や約5mの護岸の背後に幅約150mの松林があり,その背後の居住地域の家屋群(図-5.1.1.6の写真)がある.その各戸の外壁のほぼ同じ高さに水跡があり,その浸水高は5.17m(浸水深3.20m)であった.ただし,この地域への津波の侵入経路は海岸から松林を通過してくる東からの経路と五戸川河口部から堤防を乗り越えてやってくる北からの経路があるため,海岸林による津波の低減効果を議論するためには注意が必要である.

図-5.1.1.6 市川地区海岸林背後の津波痕跡

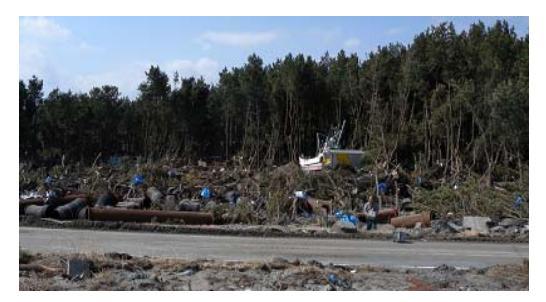
図-5.1.1.6に示した海岸林の正射画像(オルソ画像) (公表:国土地理院)を図-5.1.1.9に示す.海側の海岸 林は同じ方向に倒れており,そこに数隻の漁船が捕捉さ れていた(図-5.1.1.10).漂流物の民家への衝突などの 被害が海岸林によって防がれている.図-5.1.1.11に示す 護岸背後の地盤は護岸を越流した津波により洗掘されて いたが,護岸本体には損傷は認められなかった.調査時 点(3月17日)では車両等の通行を可能にするための復旧 工事により、その一部が埋め戻されていた.

図-5.1.1.10 海岸林に捕捉された打上げ漁船

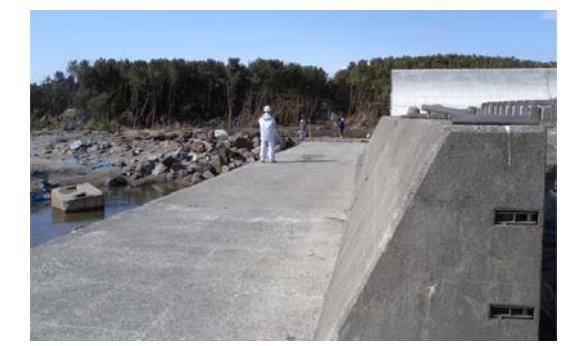
図-5.1.1.11 護岸背後の地盤の状況

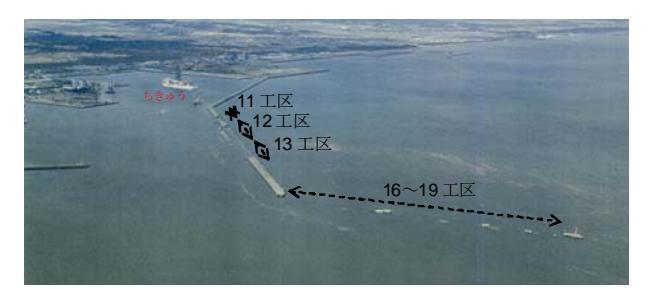
図-5.1.1.14 八太郎北防波堤被災状況

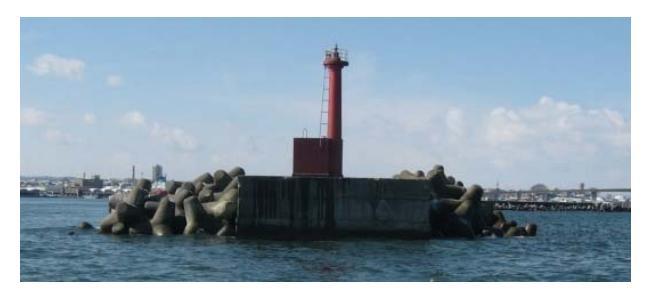
図-5.1.1.15 八太郎北防波堤の堤頭函周囲の被災状況

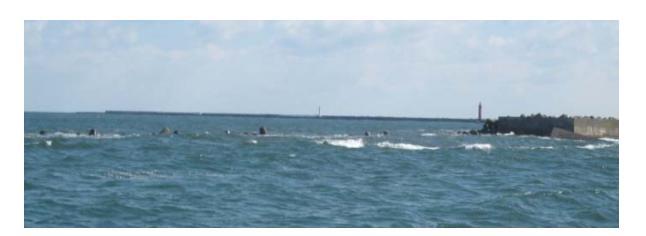
図-5.1.1.16 八太郎北防波堤の13工区の被災状況

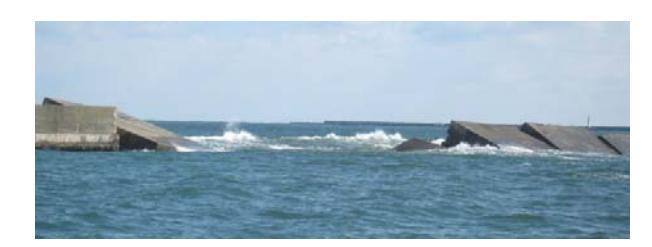
図-5.1.1.17 八太郎北防波堤の11工区の被災状況

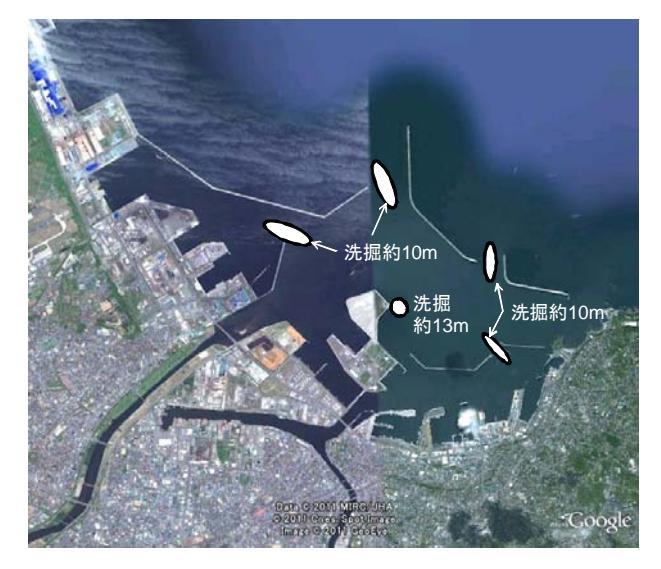
防波堤開口部が津波により洗掘されることは、平成15 年十勝沖地震の際の釧路港などの報告がある.今回の津 波により八戸港においても防波堤開口部では10m程度の 洗掘があったことが、八戸港湾・空港事務所や海上保安 部による水深測量の結果判明した(図-5.1.1.18). さら に、港内ほぼ中央部にある埋め立て地(ポートアイラン ド)の角部においても約13mの洗掘が発生し、これに伴っ て埋立地を形成するスリットケーソンが転倒した.

図-5.1.1.18 八戸港における洗掘

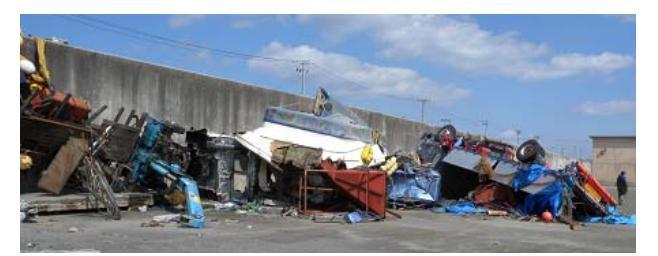
図-5.2.1.4 諏訪下地区の防潮壁とその前の漂流物

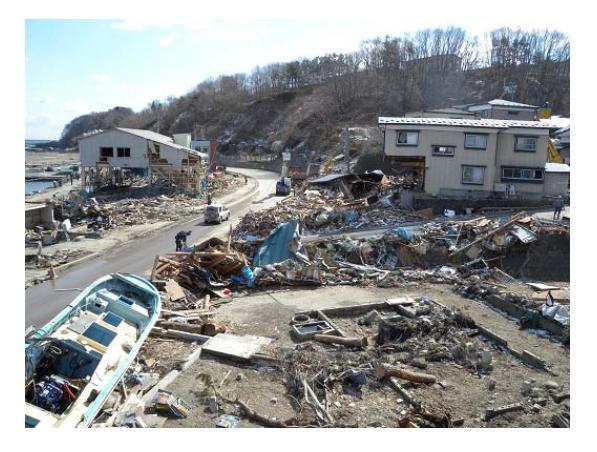
図-5.2.1.6 玉の地区の被災状況

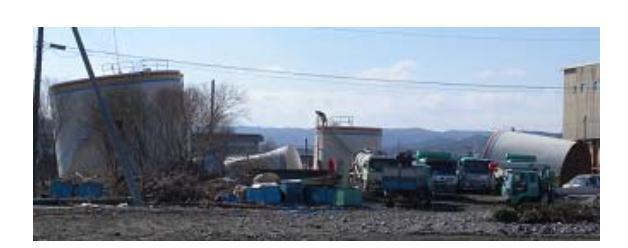
図-5.2.1.8 諏訪下地区のオイルタンクの被災

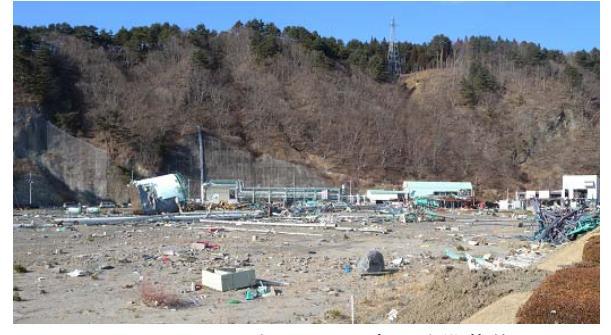
半崎地区の国家石油備蓄基地では、地上施設は大破し ていた(図-5.2.1.9).しかし、地下にある備蓄基地から の油流出の被害は認められなかった.諏訪下地区のオイ ルタンク群との比較により、地下施設の長所が活かされ たと考えられる.

図-5.2.1.9 半崎地区・国家石油備蓄基地 の地上施設の被災

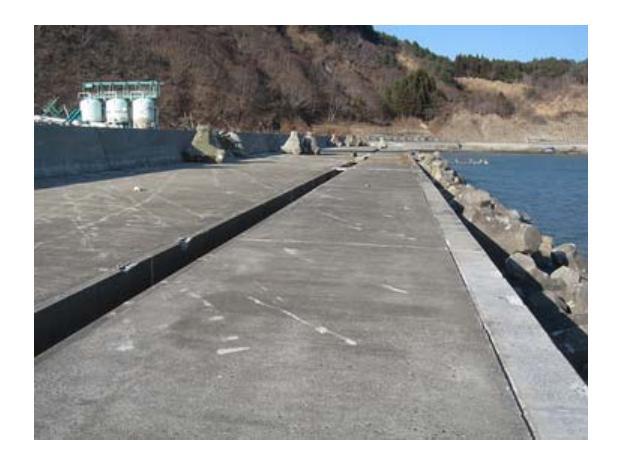
また,基地の海側は消波ブロックにより消波岸壁になっており,図-5.2.1.10に示すように一部のブロックは岸壁上に打ち上がって,転がったことが岸壁上の傷から判断された.

図-5.2.1.10 半崎地区・国家石油備蓄基地の護岸の状況

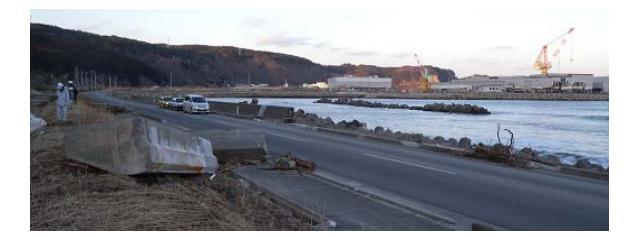
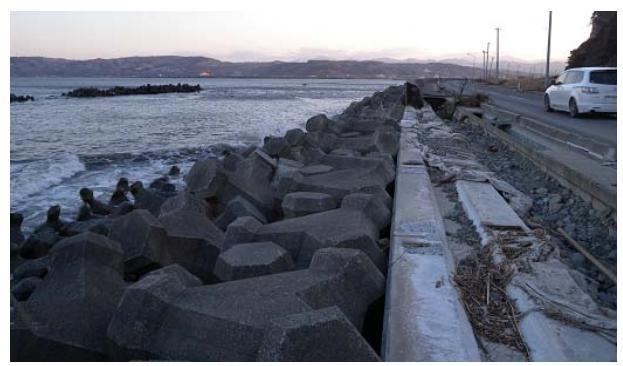
半崎地区の海岸護岸において,図-5.2.1.11に示すよう に消波ブロックには大きな変状は認められないがパラペ ットが陸側に飛ばされている箇所があった.沖にある離 岸堤は若干の沈下があったように見えたが,天端は海面 上に見えた.

**図-5.2.1.11** 被災した海岸護岸(上:陸側に飛ばされた パラペット,下:海側にある消波ブロックと離岸堤)

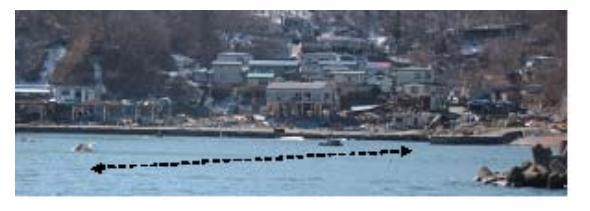
諏訪下外防波堤は,堤頭函の消波ブロックが飛散した 他は大きな変化がなかった.一方,玉の脇防波堤はほと んどが消失していた(図-5.2.1.13).

図-5.2.1.13 玉の脇防波堤の被災状況

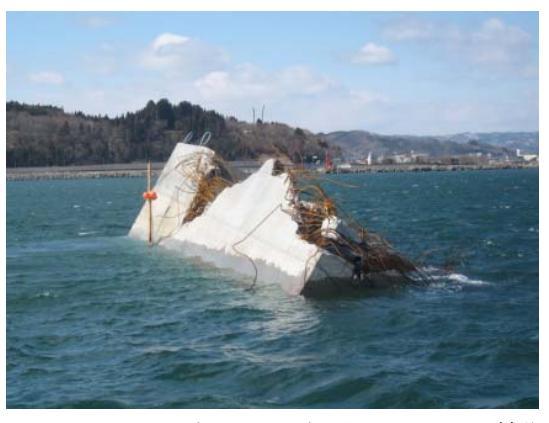
諏訪下外防波堤の背後に仮置きされていたケーソンが 図-5.2.1.14に示すように被災した.ケーソンの破壊は, 越流時に津波が衝撃的に作用したことに起因すると推察 される.この周辺ではフローティングドックも半分沈没 していた(図-5.2.1.15).

図-5.2.1.14 諏訪下地区の仮置きケーソンの被災

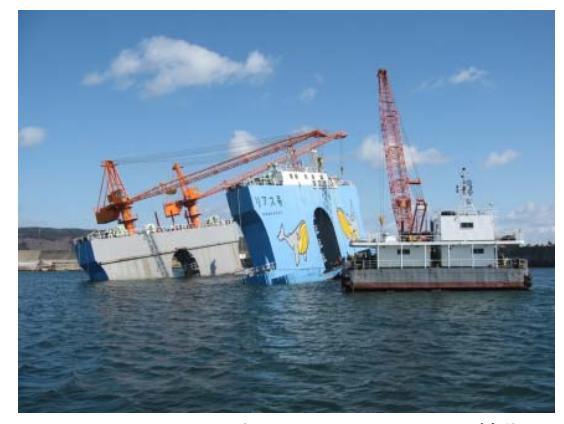
図-5.2.1.15 諏訪下地区におけるFDの被災

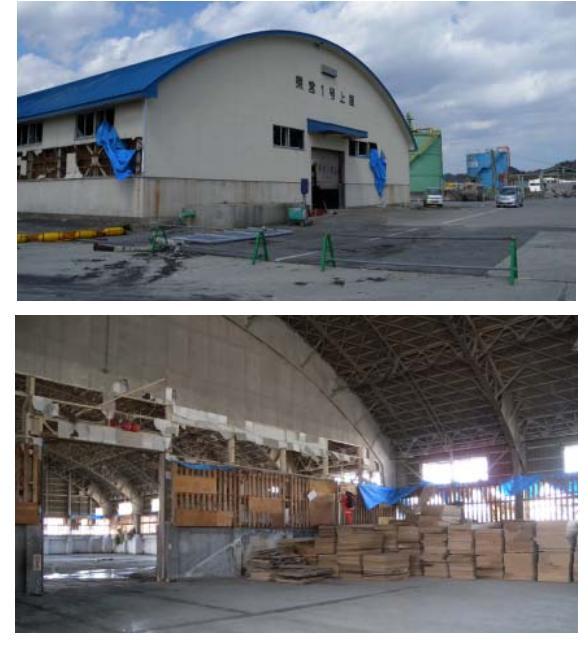
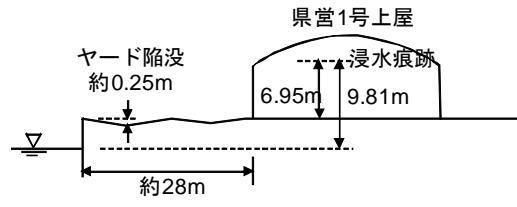
藤原・神林地区では埠頭の付根付近に位置する県営1号 上屋の内壁にあった水跡を測量し、津波高9.81m(浸水深 6.95m)を得た. 図-5.2.2.3の写真は外観と内部の様子を 示したものであり、外壁や内部隔壁が剥がれ落ちていた ことに加え、それらの上に水で洗い流された跡がライン 状に残っていた.

図-5.2.2.3 藤原・神林地区の津波痕跡

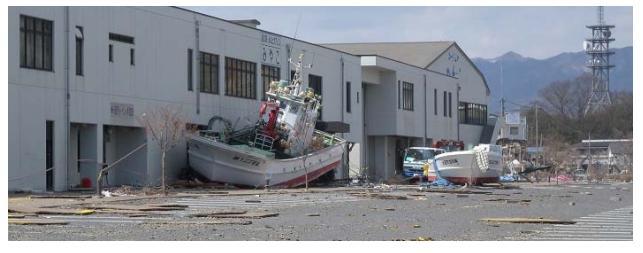
図-5.2.2.8 出崎地区の埠頭上に打ち上がった船舶

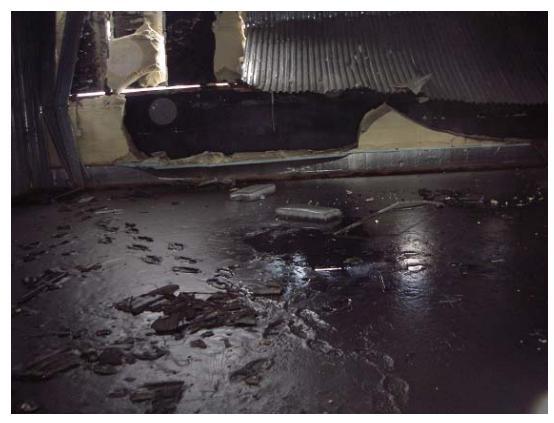
図-5.2.2.9 出崎埠頭上の建物1階床に堆積した泥

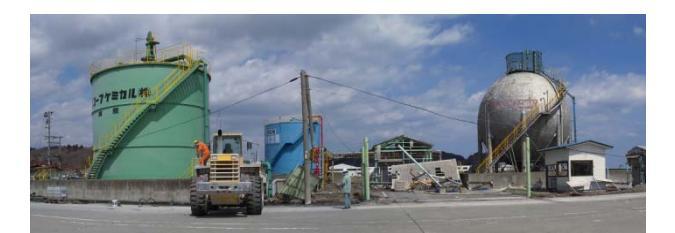
図-5.2.2.10 藤原・神林地区のタンク

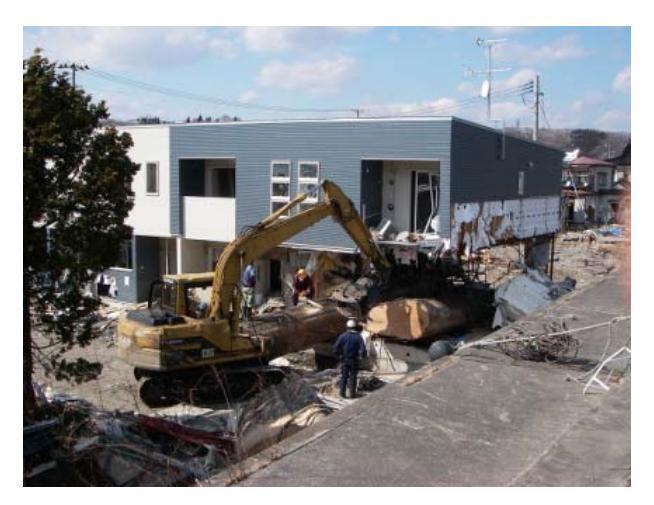
図-5.2.2.13 原木が衝突した建物

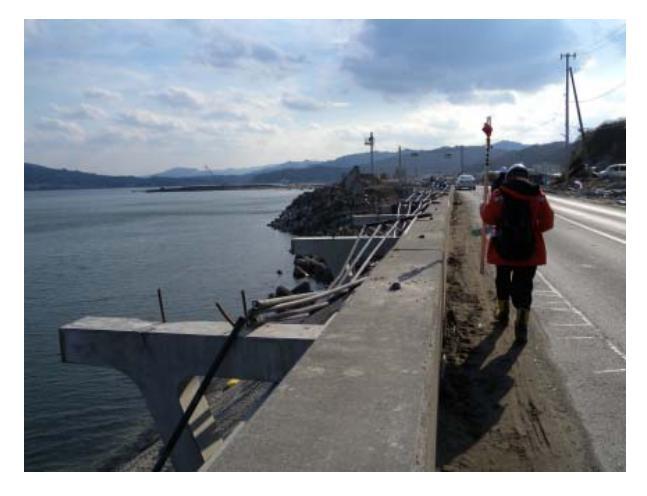
図-5.2.2.14 高浜地区の被災した遊歩道

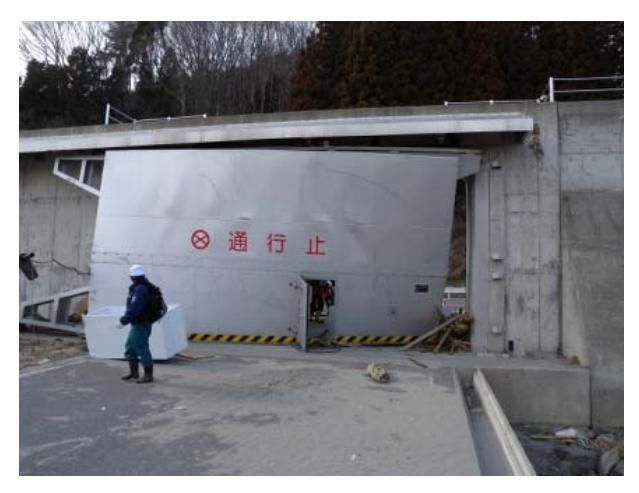
図-5.2.2.15 高浜地区の変形した陸閘

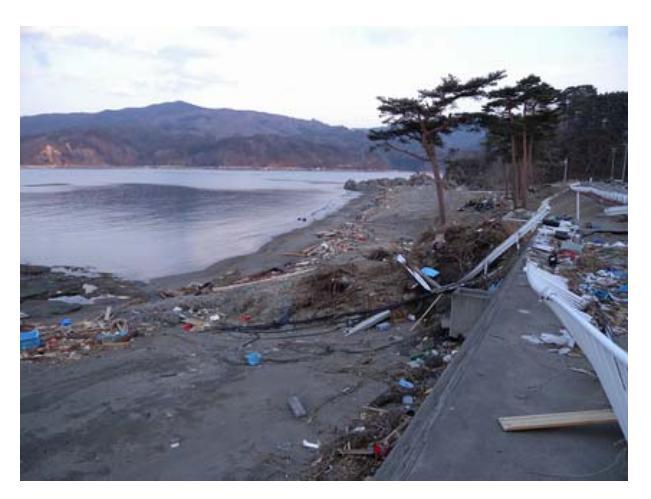
図-5.2.2.16 高浜地区における海岸の状況

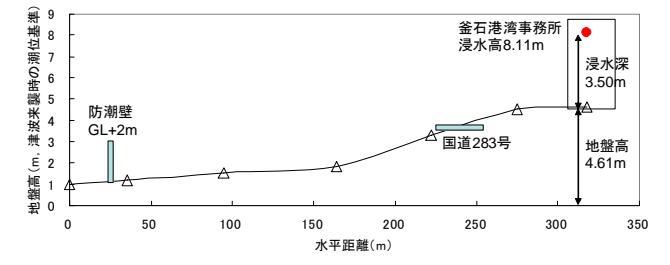
図-5.2.3.3 須賀地区防潮堤から事務所までの断面

図-5.2.3.1 と2に津波の痕跡高も示している.国土交 通省釜石港湾事務所では津波の痕跡高さ 8.11m(浸水深 3.5m)であり、1階が水没していた.図-5.2.3.3は岸壁 近くの防潮壁から事務所までの断面と浸水高さを示すも のである。防潮壁から国道までに多くの事務所や向上が あり、写真-5.2.3.1のように破壊されている.また、同 地区の北側にある港湾合同庁舎(海上保安庁)でも1階が 水没しており、津波の痕跡高さは7.01m(浸水深 5.72m) であった.ただし、同庁舎の外壁では9.14mの痕跡高さ も認められている.

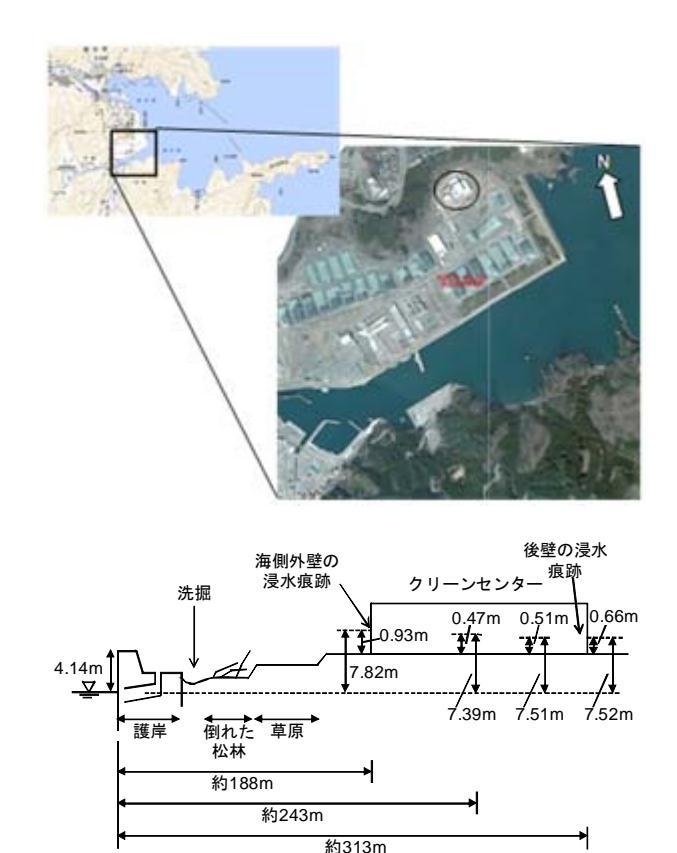
平田地区では図-5.2.3.4のo印で囲む埋立地上にある 岩手沿岸南部クリーンセンターの鉄筋コンクリート造の 建物周囲で水跡を測量した.図の上の写真に示す建物の 右側の海に面する外壁の水跡の浸水高が最も高く7.82m (浸水深0.93m)であり,反対側の後壁で浸水高7.52m(浸水深0.66m),その間の南壁ではその東側で浸水高7.39m (浸水深0.47m),西側で7.51m(0.51m)であった.この 浸水高の分布からは、津波は東側にある護岸を越流して クリーンセンターに到達し,浸水したと考えられる.建 物前後(海側外壁と後壁)の浸水高差約0.3 mからベルヌ ーイの法則に基づいて算出される流速は2.4 m/sである.

図-5.2.3.4 平田地区における津波痕跡(写真および地 図は国土地理院提供,図は東を右側に書いている)

平田地区の埋立地上にある岩手沿岸南部クリーンセン ターは浸水したが、その深さは0.47~0.93mであった.こ のため、鉄筋コンクリート造の建物には外観上損壊など の被害は認められなかった.図-5.2.3.4の写真のクリー ンセンター(写真中のo印)の東側には防波護岸があり、 そのパラペットの天端高はDL+4.5mであり、津波来襲時 の推定天文潮位を基準にした天端高は4.14mとなるので、 クリーンセンターにおける浸水高を生じさせる約7~8m の高さの最大津波は護岸上を3~4m超えたことになる.

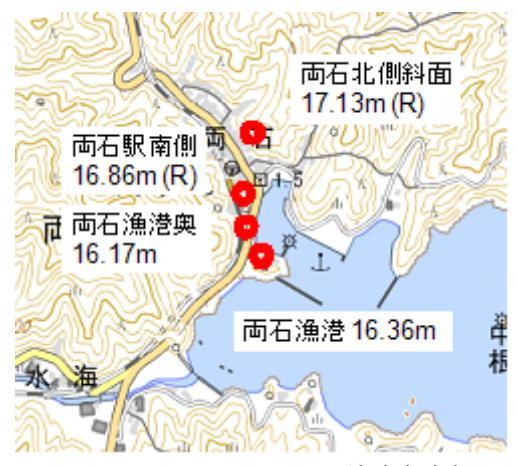
両石において測量した津波痕跡高を図-5.2.3.5 に示 す.両石では,決壊した防潮堤の近くにある斜面上に津 波に流された車とその周りの漂流物を対象(図-5.2.3.6) に測量して,遡上高 16.86m を得た.さらに,両石の谷 間中央付の高台にある神社に続く階段にも漂流物があっ たので、これを対象に測量した所、遡上高 17.16m であ った.ここでは痕跡とほぼ同じ高にあたる図-5.2.3.7 の家 屋の屋根に家庭用品など漂流物が打ち上げられていた. したがって、階段にあった津波痕跡のため遡上高とここ では定義したが、津波がこの斜面を勢いよく駆け上った のではないという感じであった.

図-5.2.3.5 両石における津波痕跡高

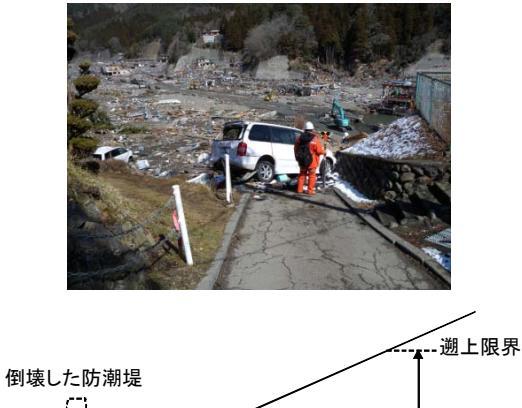
図-5.2.3.6 両石の海側南斜面における津波痕跡

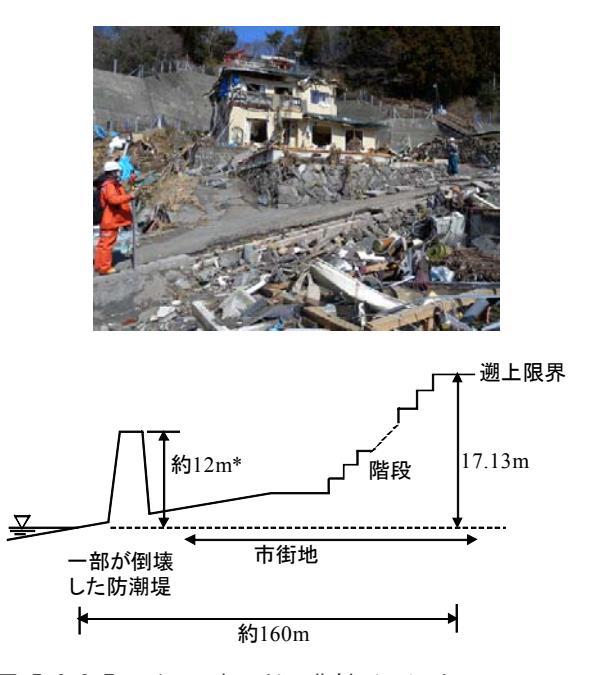
**図-5.2.3.7** 両石の中ほどの北斜面における 津波痕跡を測量した周辺の状況

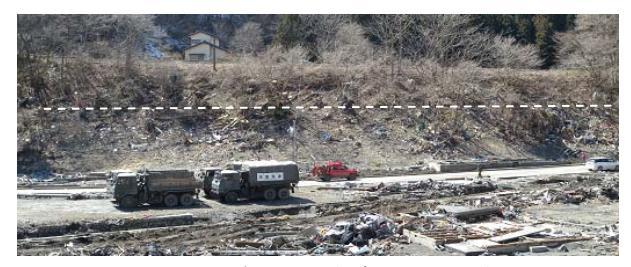
以上のことから、両石の入り口および中ほどともに痕 跡高さは16~17mとなること、さらに両石の南側にある 斜面には海側から内陸に向けてほぼ同じ高さに津波漂流 物が残されていたこと(図-5.2.3.8)から、両石地区に はその入口において既に最大津波は高さ16~17m であ り、それが両石地区に侵入したのではないかと推察され る.

図-5.2.3.8 両石の中ほどから奥にかけて残る 津波漂流物の筋

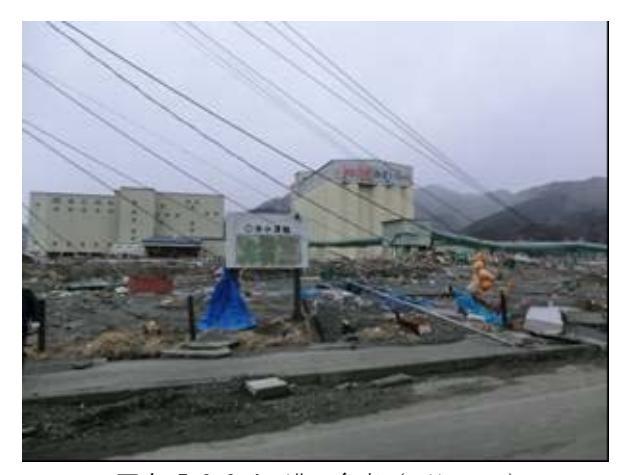
写真-5.2.3.4 港の倉庫(3月17日)

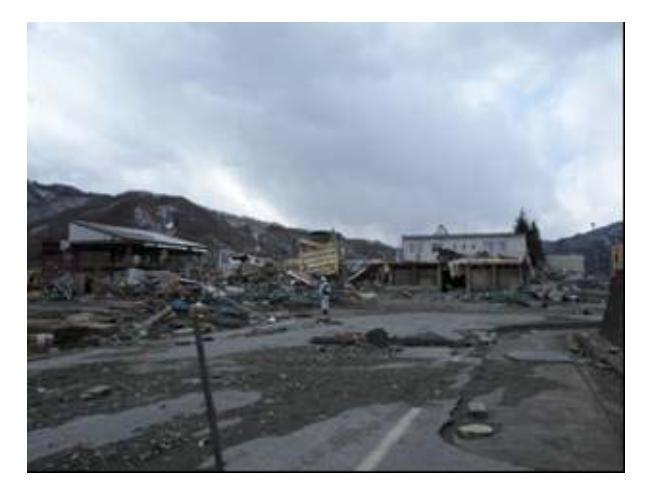
写真-5.2.3.5 臨港地区(3月17日)

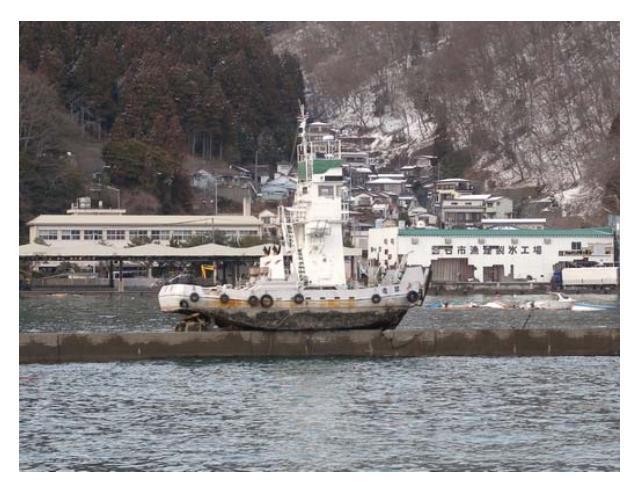
写真-5.2.3.4 波除堤に上がった小型船舶(3月17日)

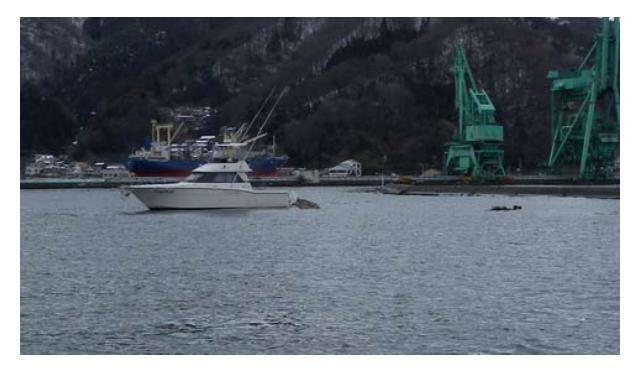
写真-5.2.3.5 港内を漂流する小型ボート(3月17日)

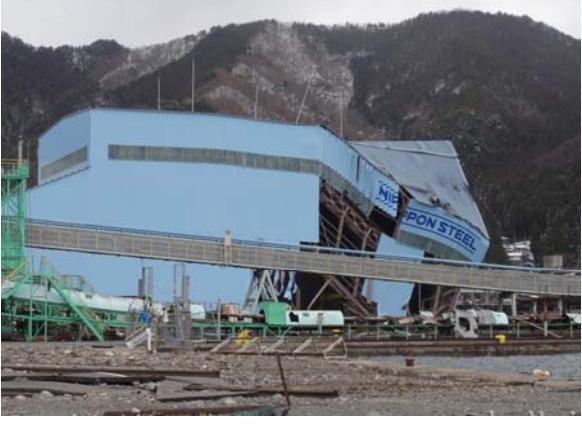
多くの船が地震直後に港外に出て行ったが、間に合わ なかったものも少なくなかった.大型の船舶も津波によ って漂流し、製鉄所の岸壁の上屋を壊すととも(写真 -5.2.3.6)に、座礁している(写真-5.2.3.7).大平地区 では石油タンクも浸水していたが、タンク自体の損傷は 免れており、中の石油は利用可能な状態である.

写真-5.2.3.6 船舶が衝突した上屋(3月17日)

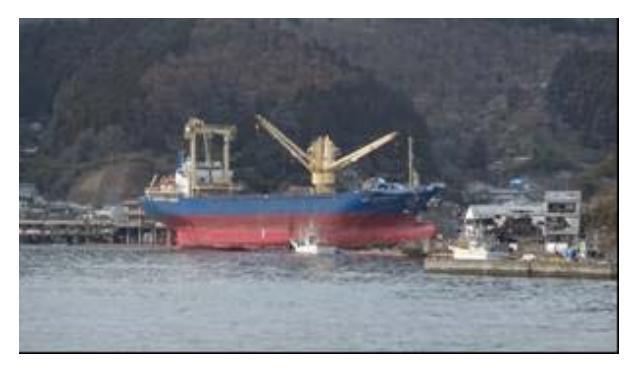
写真-5.2.3.7 岸壁に乗り上げた船(3月17日)

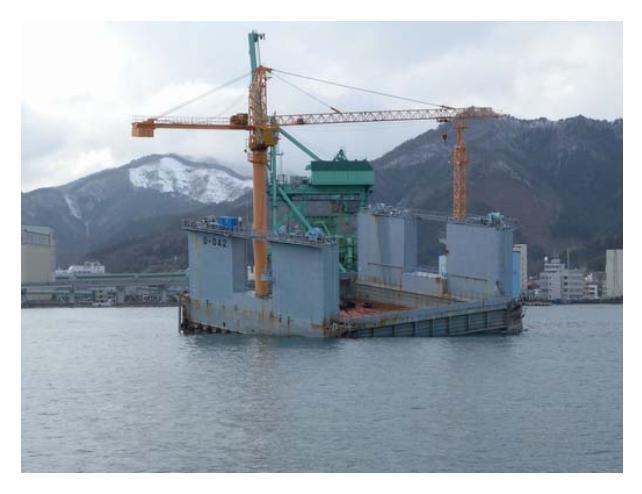
写真-5.2.3.8 港内で座礁する FD (3月17日)

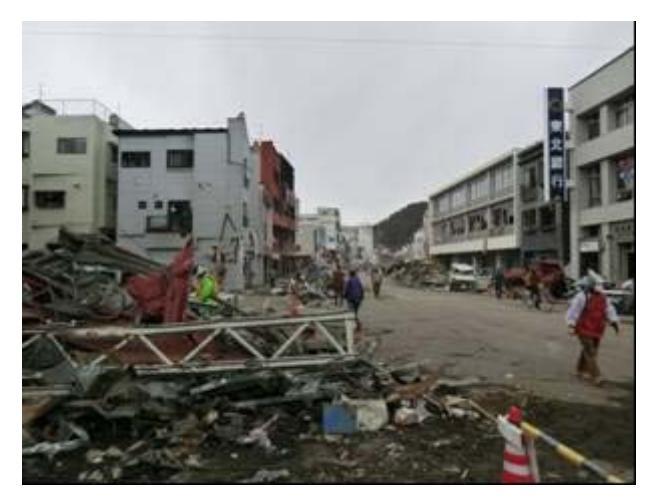
写真-5.2.3.9 1 階から2 階まで浸水した市街地 (3月17日)

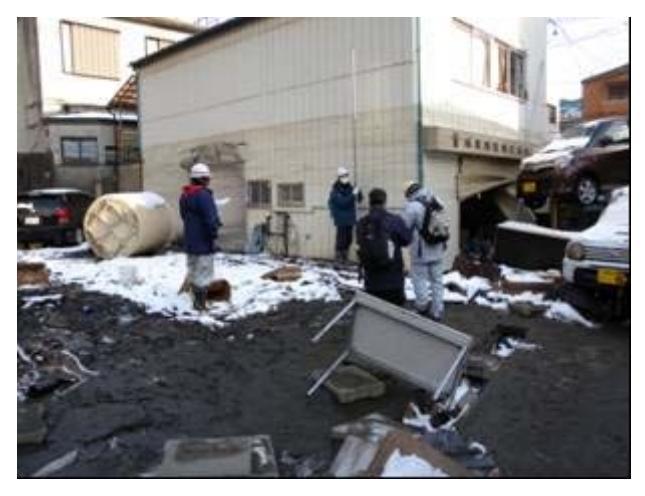
写真-5.2.3.10 市街地奥の店舗(3月17日)

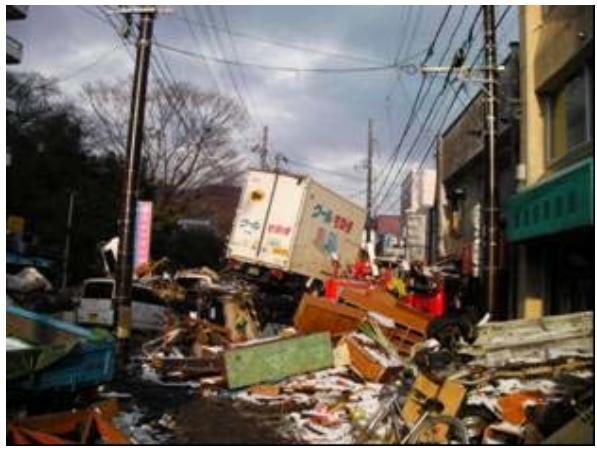
写真-5.2.3.11 道路を埋める瓦礫と車(3月17日)

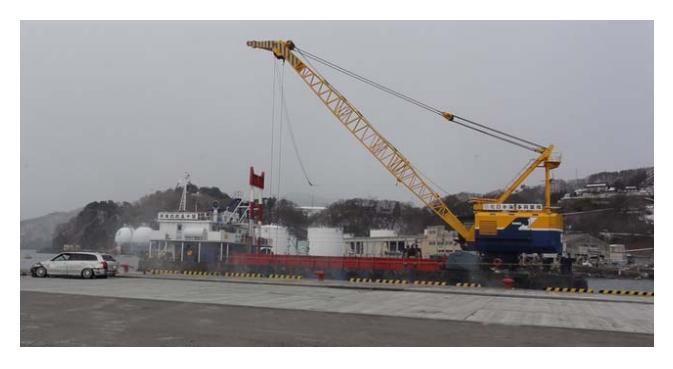
甲子川河口に位置する耐震強化岸壁(-7.5m)側の泊地 も測量されたが,まだ底浚いが必要な状態であり,水面 上に一部漂流物と思われる影が観察された.また,起重 機船により,調査当日の午前中には車両が4~5台引上げ られたとのことであり,岸壁エプロンに,引き上げられ たと思われる損壊した車両が数台残置されていた(写真 -5.2.3.14と5.2.3.15).

**写真-5.2.3.14** 航路・泊地啓開作業中の起重機船 (3月17日)

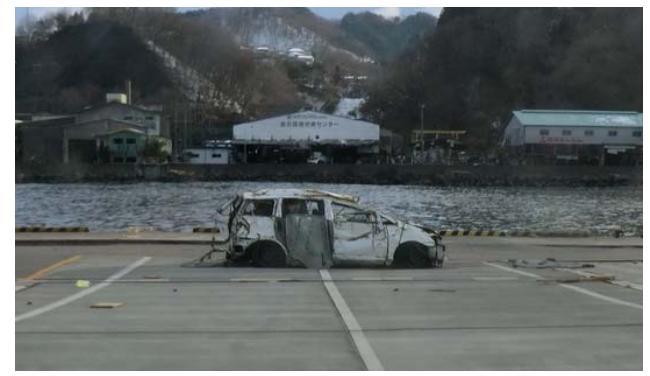
写真-5.2.3.15 泊地から引揚げられた車両(3月17日)

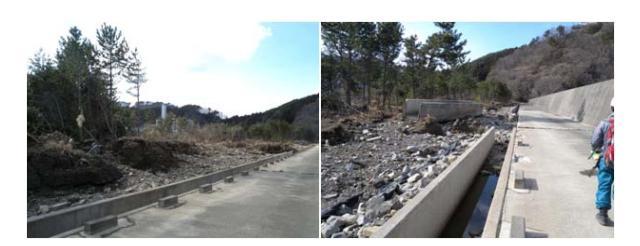
防波護岸の背後には,幅が約50mの松林があった.その 海側の一部分において地面が洗掘され,松が陸側に倒れ ていた.さらにその前面にある側溝のコンクリートが内 陸側に流出していた(写真-5.2.3.16).周辺の海岸から の反射波と入射波の重合によりさらに局所的に津波が高 くなり,背後地に影響を及ぼした可能性がある.

**写真-5.2.3.16** 東側の消波護岸背後の洗掘 と倒れた松林

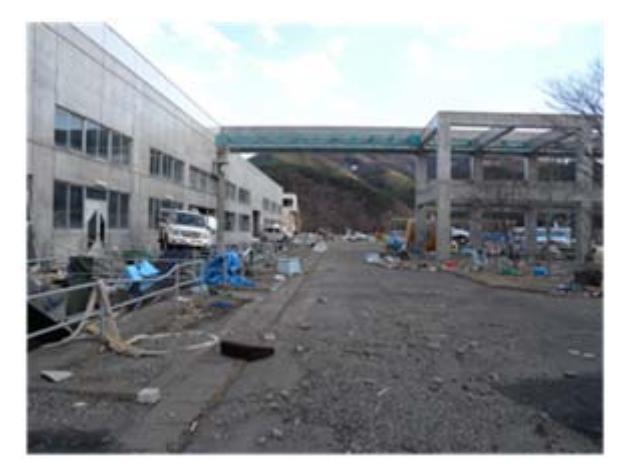
クリーンセンターの南側にある海洋バイオ研究センターでは、研究施設内の水槽が建物外に流出するなど大きな被害が発生しており、周辺には漂流した自動車や船舶等が打ち上げられていた(写真-5.2.3.17および5.2.3.18).

写真-5.2.3.17 建物に衝突した自動車

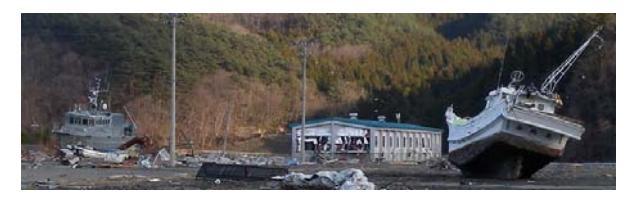
写真-5.2.3.18 平田地区で打上げられた船舶

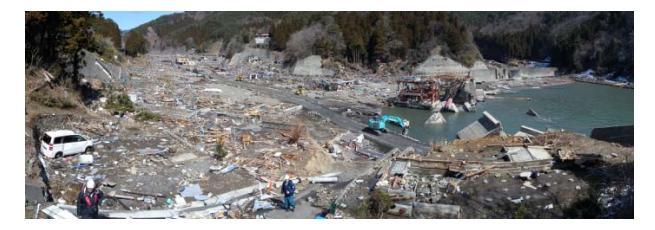
防潮堤で守られた山間にある居住地が壊滅状態であった(写真-5.2.3.19).居住地区は防潮堤により防護される形式となっていたが,防潮堤の一部が決壊し,壊れた堤体が陸側に倒れていた(写真-5.2.3.20).さらに,決壊した部分の背後地盤は洗掘され,海とつながっていた.ただし,決壊した防潮堤は防護ラインの全体に及んでいるのではなく部分的である.写真-5.2.3.21において決壊部分の海側に避難用の階段が設置されており,この脇に陸閘が設置されていたと思われる.一方,その北側にある水門(写真-5.2.3.21の右側に写る防潮堤の開口部)やさらに北側にあって湾の最奥部にある陸閘(写真-5.2.3.20の上に写る防潮堤の開口部)周りでは防潮堤に大きな損傷は認められなかった.

写真-5.2.3.19 両石地区の被災状況

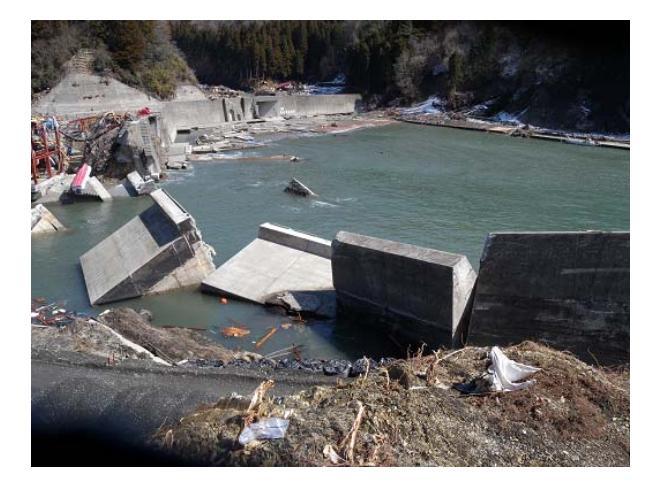
防潮堤の天端高は台帳によるとT.P.+12.0m (T.P. = D.L. +0.86m) であり、津波来襲時の推定天文潮位T.P.-0.5mを

考えると、16~17mの最大津波は防潮堤の天端上4m程度 に達していたことになる。岩手県の平成15年度三陸北沿 岸海岸保全基本計画・三陸南沿岸海岸保全基本計画・計 画編によると、両石漁港海岸における堤防の現況天端高 はT.P.+9.3mとなっており、この高さであれば津波は天端 上6m以上にまで達したことになる。

写真-5.2.3.20 両石地区の被災した防潮堤

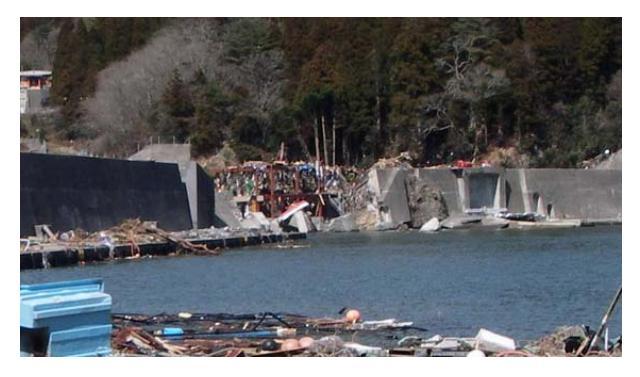
写真-5.2.3.21 両石地区の被災した防潮堤の遠景

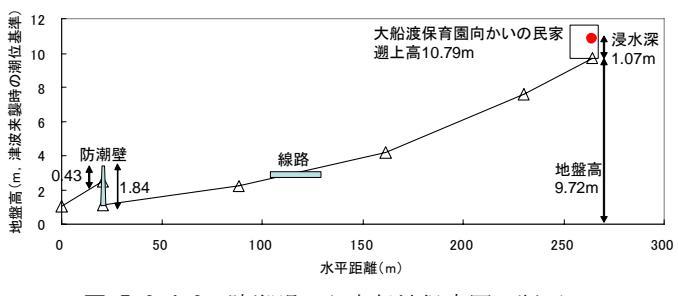
図-5.2.4.3 防潮堤から大船渡保育園の断面

大船渡港及びその周辺では, 甚大な津波浸水災害が発 生している.大船渡港奥(茶屋前区)の埠頭背後にある 大船渡商工会議所のビルでは,津波が2階の天井まで完 全に水没している(写真-5.2.4.2).図-5.2.4.1と2に 津波の痕跡高も示している.大船渡商工会議所では津波 の痕跡高さ 9.48m(浸水深 8.46m)であった.また,図 -5.2.4.3 に示すように大船渡駅の北西の大船渡保育園 前まで津波が遡上しており,遡上高で 10.79m に達して いる.

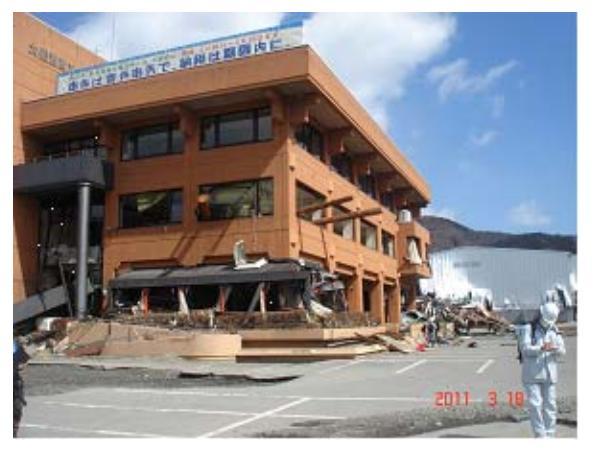
**写真-5.2.4.1** 大船渡商工会議所 (丸太が二階に侵入している)

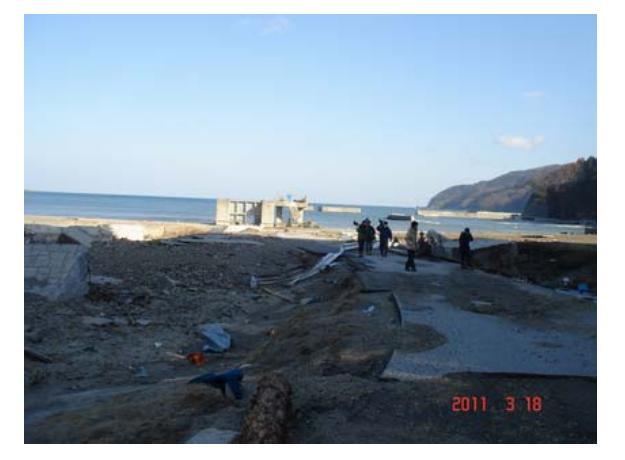
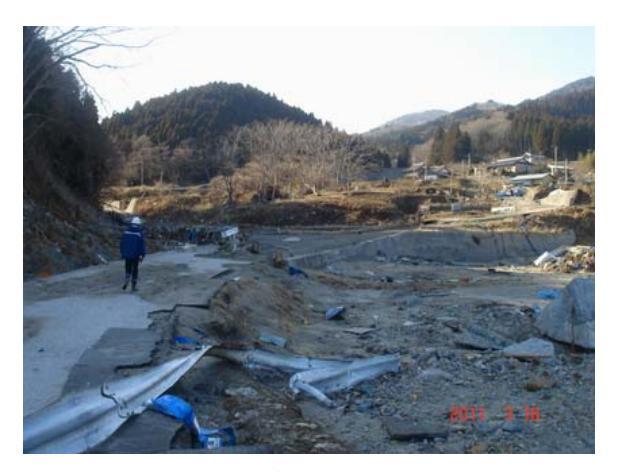
大船渡湾の北側の綾里湾(白浜地区)は,明治三陸津波 で 38.2m の遡上高の記録があることで有名である. この 地区の遡上高さの調査も行った. 写真-5.2.4.2 と図 -5.2.4.4 に示すように,津波は海岸の防潮堤を壊して海 岸から地方道に上がる道をかけあがり,遡上高 23.6m と なっている.

**写真-5.2.4.2** 綾里湾での津波の遡上(左下は海側, 上は陸側)

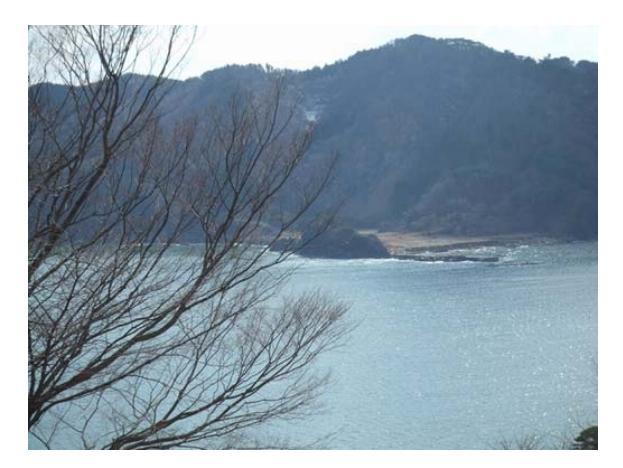
大船渡湾口防波堤は、ケーソンがマウンドから滑動転 落していると思われ、基部の数函を除き目視で確認でき なかった(写真-5.2.4.3).前述したように津波来襲時に ビデオで撮影されており、釜石港と異なり比較的早い段 階で破壊が進んだために、残念ながら防波堤の津波低減 効果は限定的であったと思われる.

写真-5.2.4.3 湾口防波堤位置(3月18日)

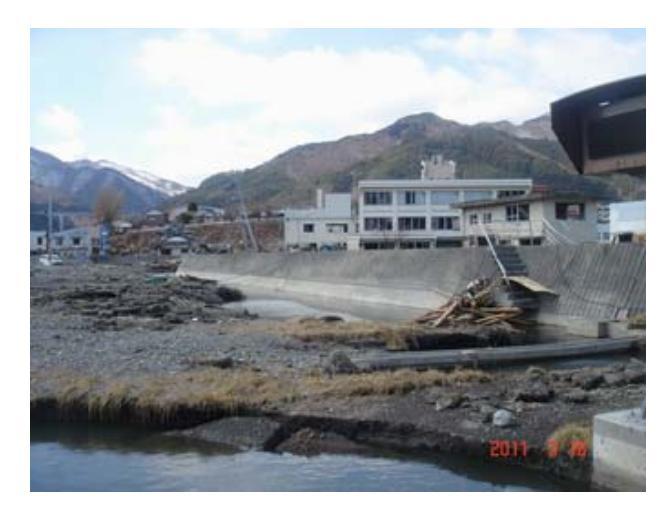
写真-5.2.4.4 防潮堤の洗掘

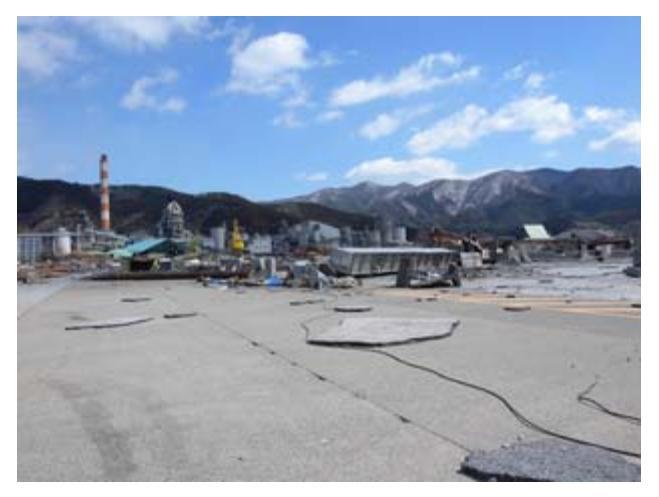
写真-5.2.4.5 防潮堤のゲートの流出(3月18日)

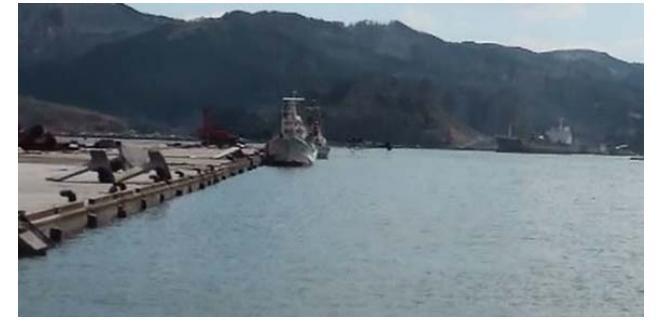
写真-5.2.4.6 大船渡港内に残った船舶(3月18日)

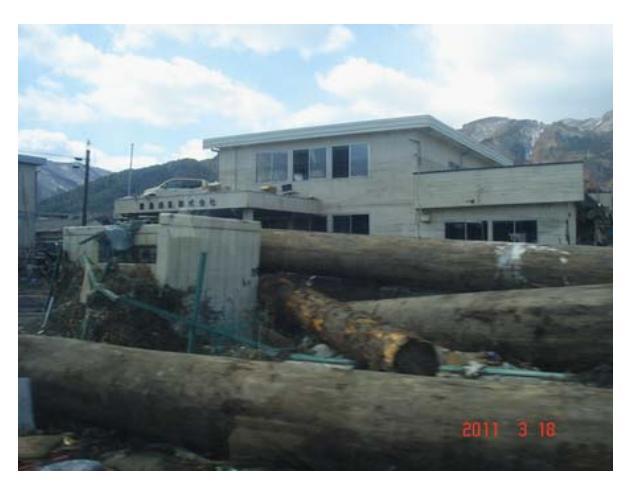
港内の工業地帯は、大きな被害を受けている.多くの 建物が2階まで浸水し、多くは破壊しており、丸太など も散乱している.これらの丸太は、茶屋町地区の埠頭用 地で扱われていたと思われるが、同地区背後への漂着物 の中で一際目立ち、埠頭背後1kmほど入ったエリアにま で到達していた(**写真-5.2.4.7**).

写真-5.2.4.7 茶屋前地区の工業地帯

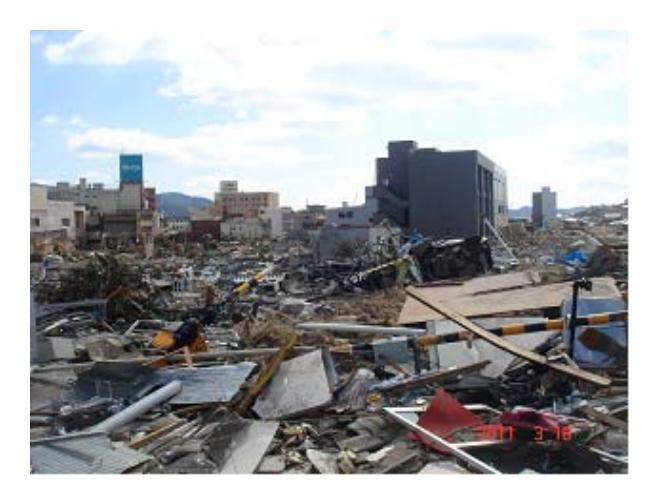
茶屋前地区の西側には、大船渡駅があり市街地が広が っている.ここでは10m程度の津波により大きな被害が 発生しており、木造の建物はほとんどが壊滅的な被害と なっている(写真-5.2.4.8と写真-5.2.4.3).ただし、 西側に行くほど地盤が高くなっており、先述した大船渡 保育所付近では、浸水しただけで破壊を免れている.

写真-5.2.4.8 大船渡駅周辺の被害(駅北の踏切から)

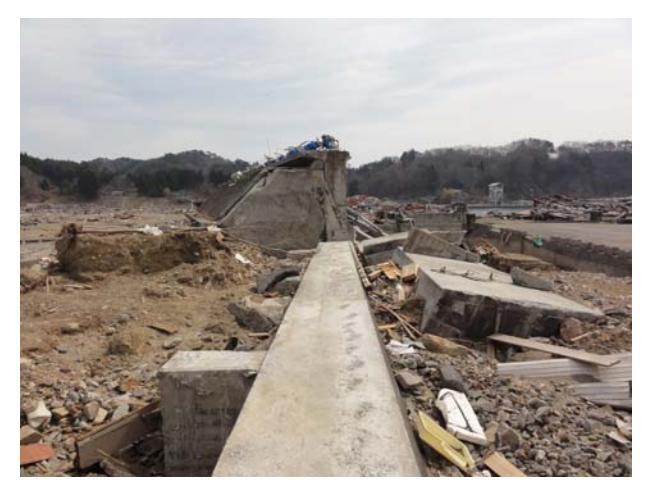
図-5.2.5.2 で示す点線部には、防潮堤があり、その転 倒ならびに消波ブロックの飛散が認められた.防潮堤は、 写真-5.2.5.2 で示すようにほとんどの防潮堤が海側に 転倒していた. すなわち,押波時は転倒せず,引波時に
転倒したものと考えられる.背後から支えられた構造で あり,打継ぎ部に鉄筋がなかったことから,引波には弱 い構造である.

写真-5.2.5.2 防潮堤の転倒(右が海側)

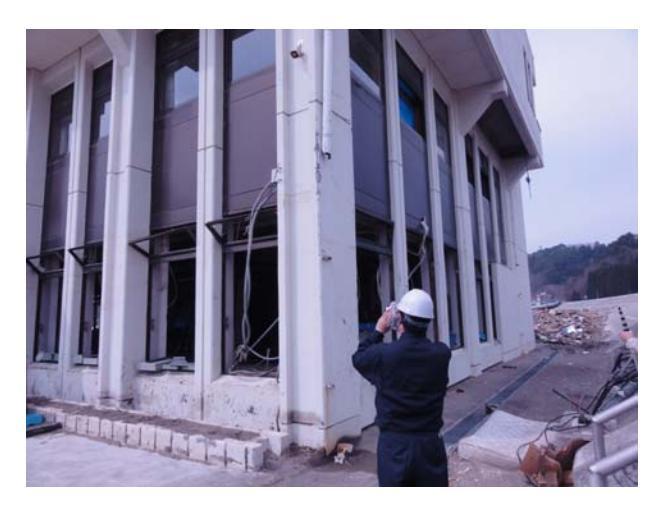
第二線の防潮堤は、本体部はほとんど被害がなく、防 潮堤の直背後の建物では、7.79m と低い浸水高(この数 字からわかる浸水深を示すのがよい)になっていた(写真 -5.2.5.3).ただし、これは、あくまでも防潮堤に面した 面についた痕跡高であり、側面では、およそ1階の天井 程度であったため、実態としては3m程度の浸水深(ある いはこの数字から推定される浸水高を示すのがよい)で あったと考えられる.しかし、3m程度では家屋が流さ れるため、ほぼ全損に近い形で図-5.2.5.2内の建物が被 害を受けたと考えられる.(前にも意見を書いた通り、3m の浸水深と7.79mの浸水高が同じものであると言ってい るのかいないのかが分からないような記述となっており、 不適切である.)

写真-5.2.5.3 第二防潮堤の背後の建物

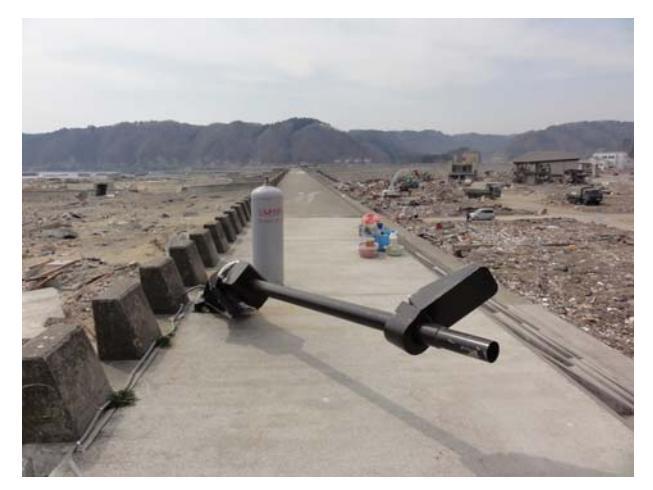
**写真-5.2.5.4**は、第二防潮堤より撮影したものであり、 左側が海側、右側が山側になる.これをみると、山側の 方が、多くの建物が残っていることがわかる.

写真-5.2.5.4 防潮堤より(右側が山側, 左側が海側)

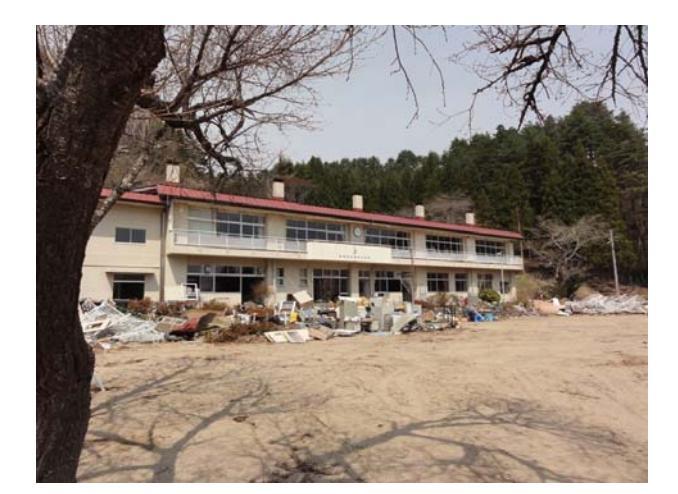
同じ宮古市であるが,重茂半島の東側の鵜磯地区では, 宮古湾内に比べて津波はかなり高かった. 写真-5.2.5.5 は,海岸線から 300m 程度離れたところにある小学校の 1 階部分まで津波が到達した様子である.痕跡の標高が およそ 23m であった (図-5.2.5.3).

写真-5.2.5.5 鵜磯地区での小学校の痕跡 (標高およそ23m)

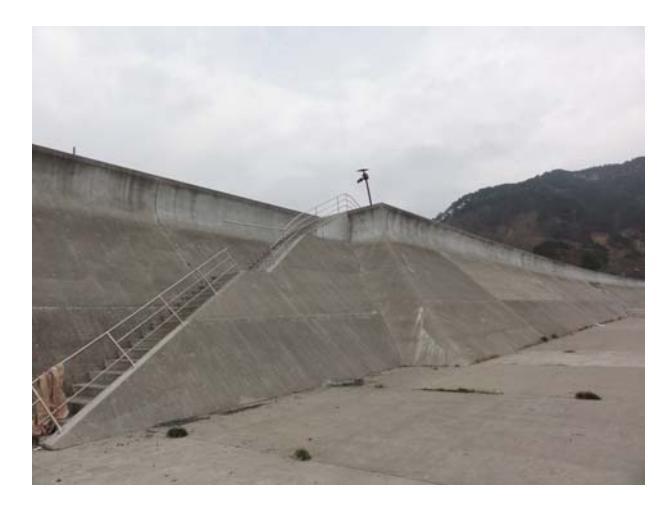
一方で,防潮堤(海面から10m程度,陸地からは7.5m 程度)の背後の地域では,道路に面した浜小屋と呼ばれ る漁具用の物置が越流した津波によって流され,その背 後の家屋も流されていた.防潮堤は一部破壊されていた ものの,ほとんど問題なかった.防潮堤の扉も破壊され, 非常に強い津波が作用したと考えられるが,防潮堤によ り、津波力の勢いが抑えられたことがわかる.

写真-5.2.5.9 防潮堤の様子

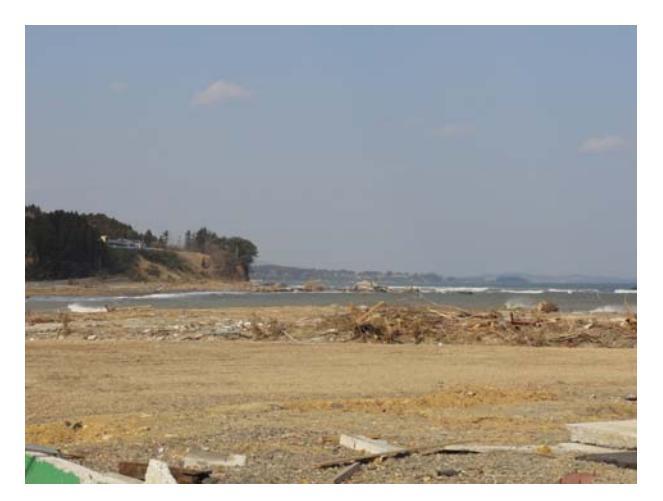
気仙沼市のもっとも南側に位置する本吉町中島にある 赤崎海岸において、写真-5.3.2.2に示すように1974年 ごろの地形では、河口部に陸地が広がり、現在の電子国 土をみても、図-5.3.2.1のように、写真-5.3.2.1と同様 の土地利用がなされていたと考えられる.ところが津波 来襲後の地形は、写真-5.3.2.2に示すように、沿岸部が 最奥で700m程度失われていたことがわかる.図 -5.3.2.3には、比較による流出区域を示す.写真 -5.3.2.3は、地上から撮影した様子であり、現地では元 の地形が想像できないほどであった、写真-5.3.2.4は、 1980年頃まで運営されていたシーサイドパレスの建物 であり、その建物をみると屋上を超えており、その高さ は13.05mであった。また、小泉大橋は流出していた.

写真-5.3.2.3 本吉町赤崎海岸(2011年3月29日撮影)
