No.1231 April 2011

2011年東日本大震災による港湾・海岸・空港の地震・津波被害に関する調査速報

独立行政法人 港湾空港技術研究所

Urgent Survey for 2011 Great East Japan Earthquake and Tsunami Disaster in Ports and Coasts

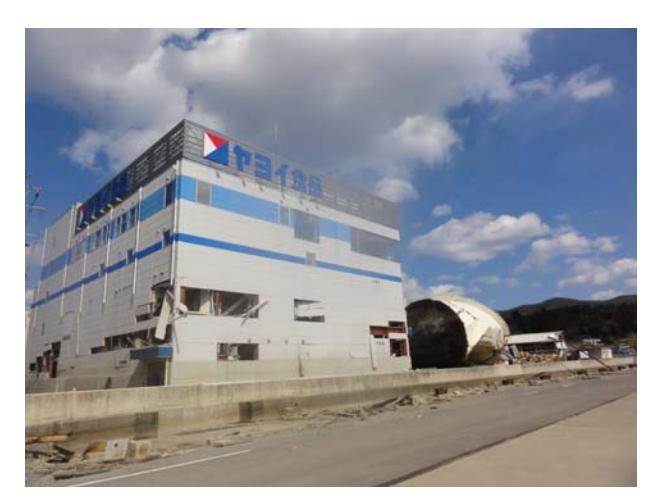
本吉町の北側に位置する気仙沼港では、岸壁近くの建 物(ヤヨイ食品)に残されていた痕跡高が 8.84m であっ た. その隣には、湾口部から流れてきたと思われる重油 タンクが漂着していた (写真-5.3.2.4). 住民の撮影した ビデオからもその漂流の様子はよくわかり、漂流してい る途中で重油が漏れ出たため、周囲が黒くなっていた. また、タンクはひとつだけ流れたわけではなく、その位 置に設置されていたほんとんどのタンクが流されたもの と思われる.また、気仙沼では港に置かれていた船が、 数多く漂流した. 写真-5.3.2.5 は、町中に漂流した 330 トンの船の写真である. 吃水はおよそ 4m 程度とおもわ れる. 住民の話では、次の日に解体する予定であったた め、岸壁に着岸していたが、それが津波によって流され たといいうことであり、その流された時刻は、15時30 分頃であった.また、その証言から漂流した道筋を示し たものが、およそ 500m 程度漂流したことになる.

**写真-5.3.2.4** 気仙沼港の浜町の岸壁背後の建物と 漂着した重油タンク(2011年3月28日撮影)

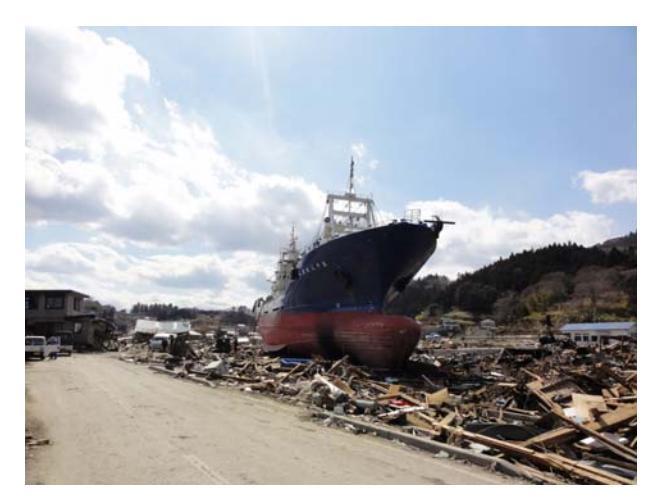
**写真-5.3.2.5**町中に漂流した船 (2011年3月28日撮影)

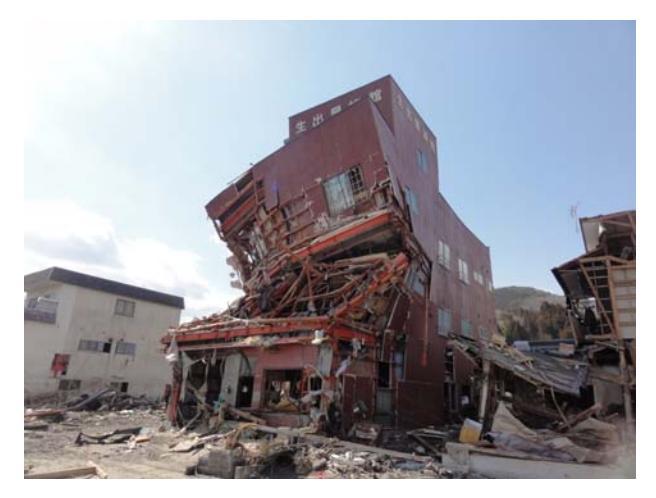
また,**写真-5.3.2.6**は,漂流した船舶のとおったと考 えられる道沿いにあった鉄骨造の建物である.船舶が流 れに曲がり切れずに側面が衝突したものと見える.

**写真-5.3.2.6** 漂流した船の通った道沿いにあった 鉄骨3階建ての建物(2011年3月28日撮影)

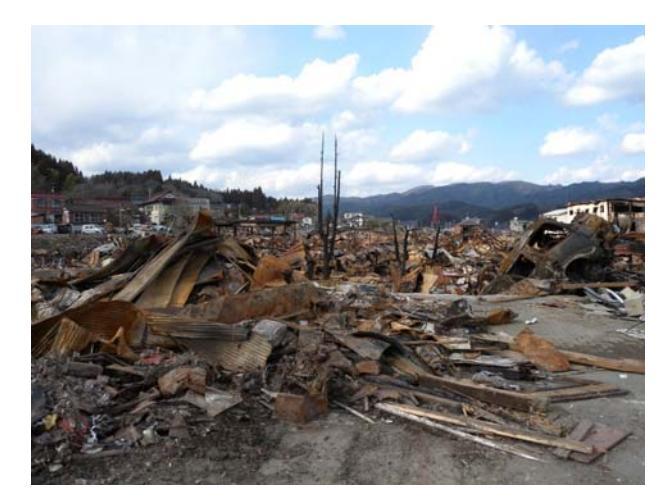
さらに、この地域では、大規模な火災が発生しており、 写真-5.3.2.6は、鹿折唐桑駅より内陸側を撮影したもの である.これは、津波被災との複合災害であるが、何も 残っていない大きな原因は火災であろうと思われる.

写真-5.3.2.7 火災発生場所(2011年3月28日撮影)

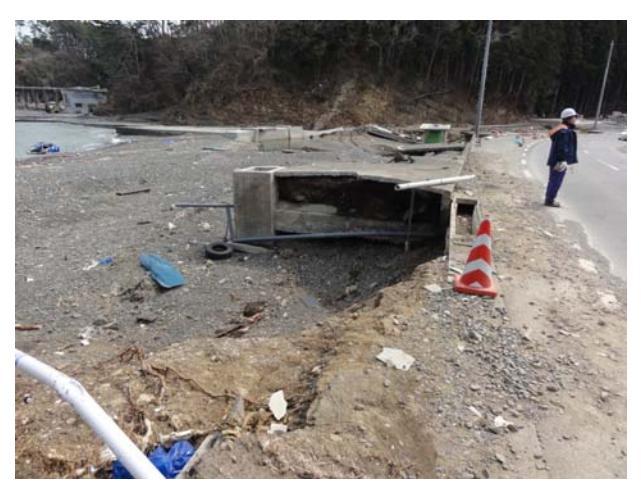
気仙沼の唐桑地区では,漁港の背後の道路部が洗掘を 受け,陥没していた.住民の証言では,引き波時に漁港 の海底面が露出したようである.

写真-5.3.2.7 唐桑町石浜にある漁港背後道路の洗掘

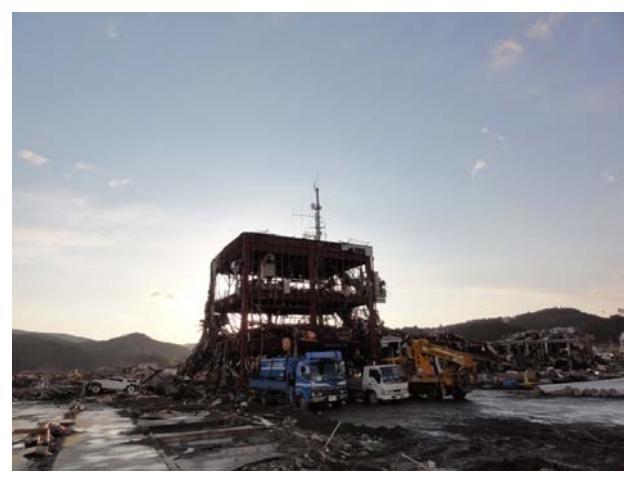
写真-5.3.3.4 町役場 (フェンスの上まで水が来た)

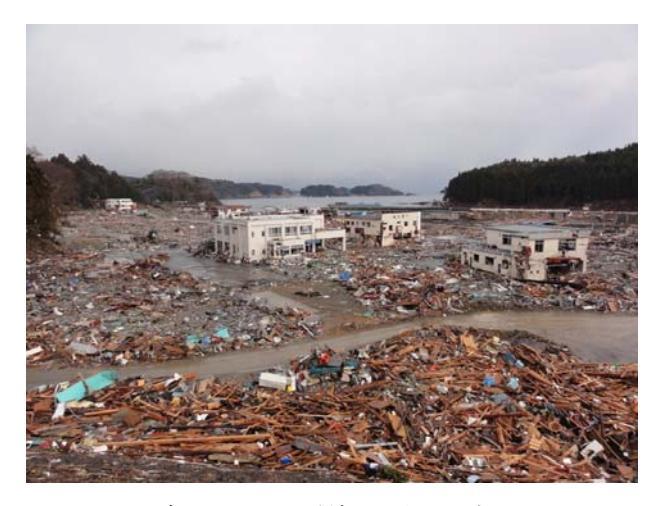
**写真-5.3.3.5**は、歌津駅から歌津地区全体を見たもの である.これを見ると、2 階建ての建物が残っているこ とがわかる.津波は歌津駅のホームの床下まで来ている と思われる.そこの浸水高は、14.75mであった.

また,水門や道路は破壊され,電柱もいたるところで 折れていた.

写真-5.3.3.5 歌津駅から町を望む

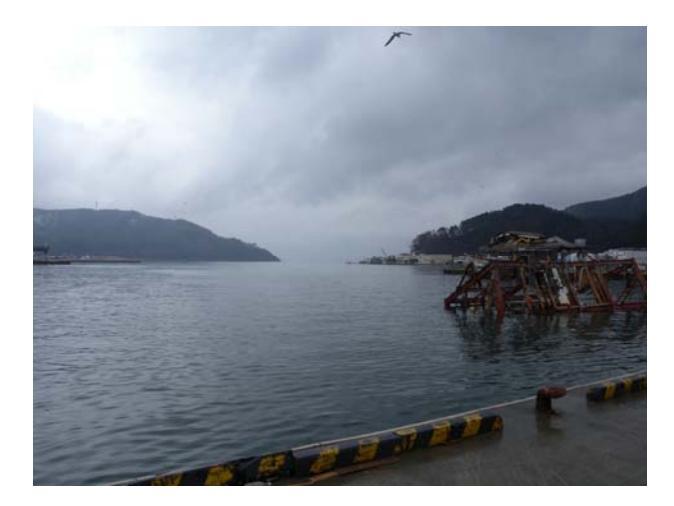
女川の湾ロ防波堤であるが,インターネット上に 2008 年2月28日に撮影された湾ロ防波堤の様子があり (http://www.panoramio.com/photo/9615051),その位置と ほぼ同じ位置から4月9日の調査において撮影されたも のが写真-5.3.4.1である.インターネット上の写真では 確認できたが,4月9日の写真では,拡大写真を見てわ かるとおり,防波堤がなくなっていることがわかる.こ れは航空写真からも確認することができる.

写真-5.3.4.1 2011年4月9日に撮影した湾口部

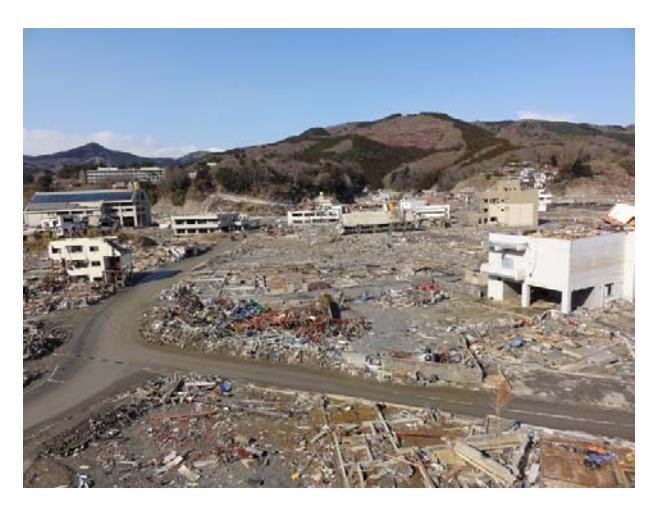
**写真-5.3.4.4**は,女川病院から見た被災後の市街の様 子である(図-5.3.4.2の①の方向).大きな建物しか残 っていないことがわかる.

**写真-5.3.4.4** 女川病院から見た被害の様子① (2011 年 4 月 9 日に撮影)

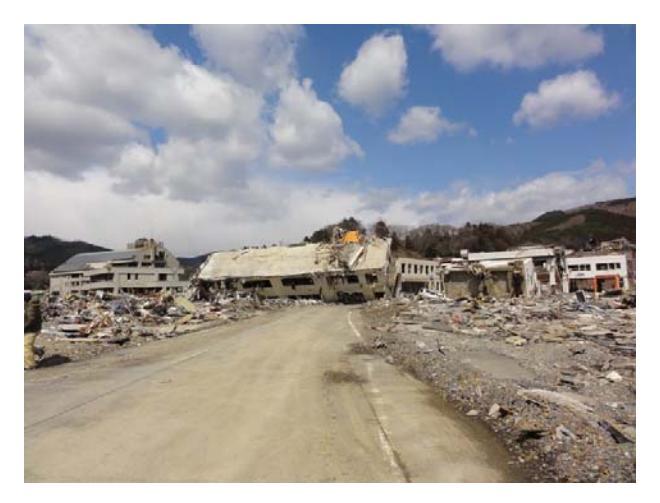
**写真-5.3.4.5** 岸壁近くにあったと思われる3階建のアパートが流され様子と右隣は2階建の交番の横倒し (2011 年 3 月 27 日に撮影)

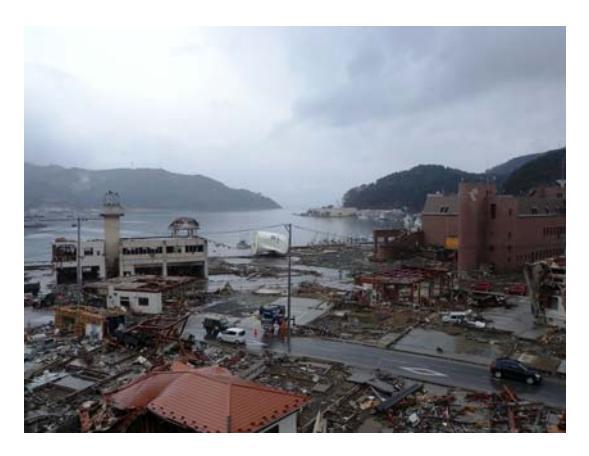
海岸線の方向(②)を写真-5.3.4.6に示す.この場所 では、写真-5.3.4.7に示す鉄筋コンクリート3階建(ペ ントハウスが4階)が倒れていた.海岸沿線に向かって 倒れていたことから,押波ではなく引波時に転倒した可 能性が高い.ただし,押波時に浮いて,引波時に位置が 確定していることも考えられる.

**写真-5.3.4.6** 女川病院から見た被害の様子② (2011 年 4 月 9 日撮影)

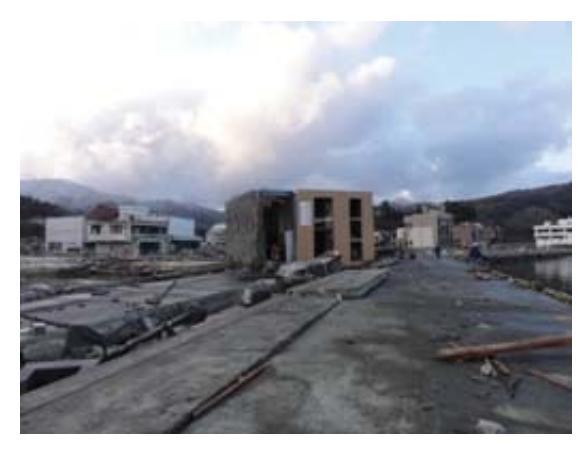
**写真-5.3.4.7** 岸壁近傍で倒壊した RC 造の建物 (2011 年 3 月 16 日撮影)

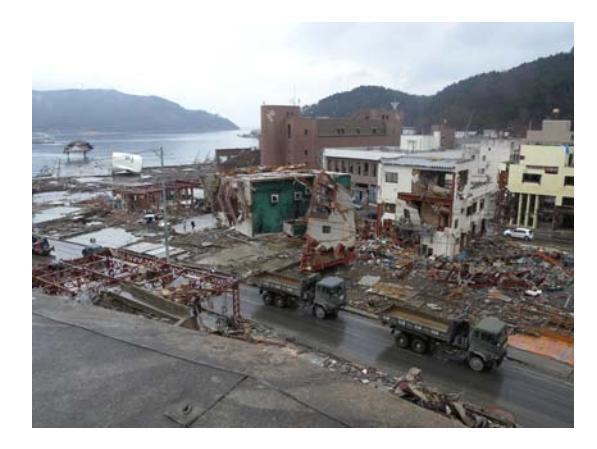
写真-5.3.4.8~10 は, 女川病院の③から見た被災後の 様子を示す.写真-5.3.4.8には, 鉄骨造の建物が杭から 引き抜かれて倒れており,写真-5.3.4.10の鉄筋コンク リートの建物は,写真-5.3.4.9の建物の隣から 80m 程 度流されていた.

**写真-5.3.4.8** 女川病院から見た被害の様子③(1) (2011 年 4 月 9 日撮影)

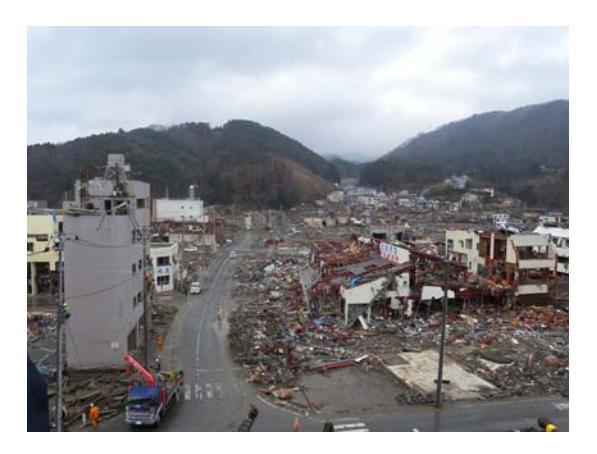
**写真-5.3.4.9** 女川病院から見た被害の様子③(2) (2011 年 4 月 9 日撮影)

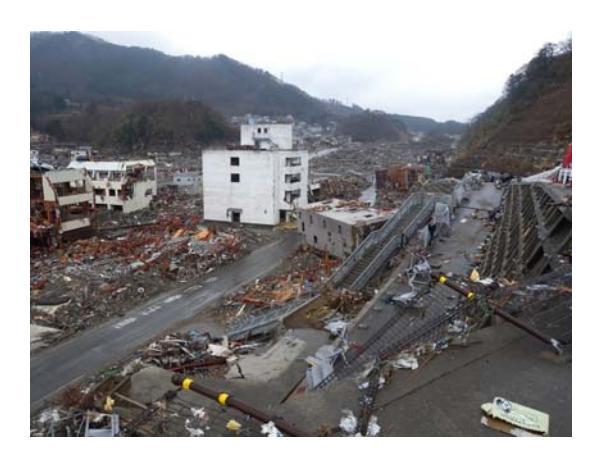
**写真-5.3.4.10** 女川病院から見た被害の様子③(3) (2011 年 4 月 9 日撮影)

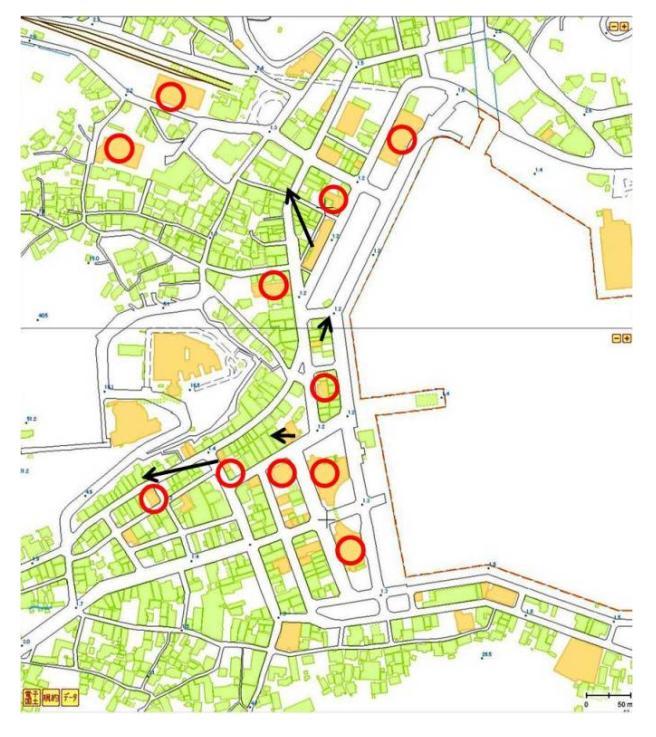
最後に、図-5.3.4.3 は、3 階以上とみられる建物のうち,流された建物と残っていた建物を示している.残った建物には、○をし、流された建物は、→で示している.

1 階の高さは、3mから4mであることから、流された 建物は、10mから12m程度であることから、建物より若 干高い津波が来たことになる.

図-5.3.4.3 女川漁港背後の建物の状況

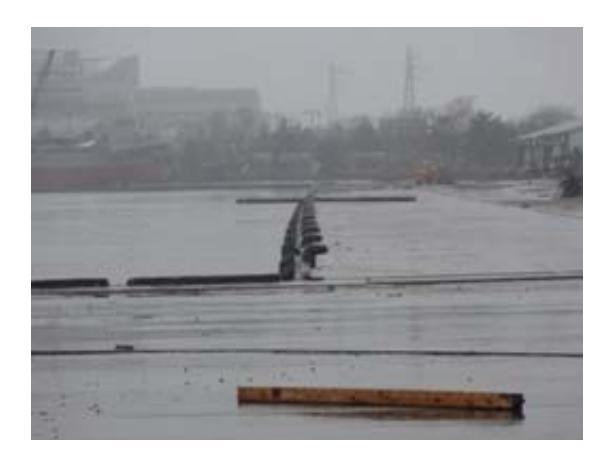
港内の倉庫や鉄筋コンクリートの事務所などは残って いるものの(写真-5.3.5.1, 5.3.5.2), 倉庫のシャッタ ー等は大きな損傷を受けるとともに, 事務所の1階部は 窓ガラスが破れ, 物が泥にまみれて散乱していた.

**写真-5.3.5.1** 大手埠頭西側の様子 (2011 年 3 月 16 日撮影)

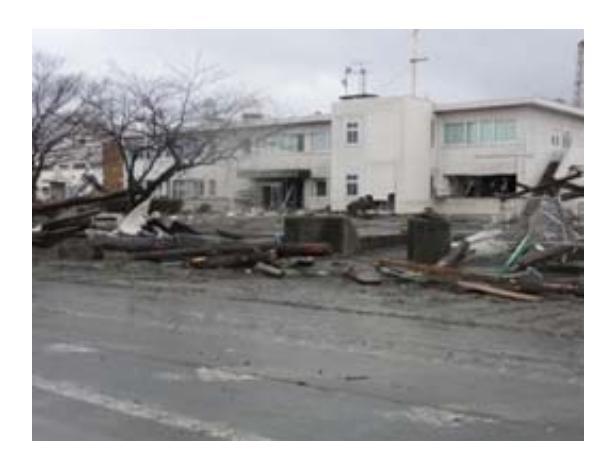
**写真-5.3.5.2** 大手埠頭背後の合同庁舎 (2011 年 3 月 16 日撮影)

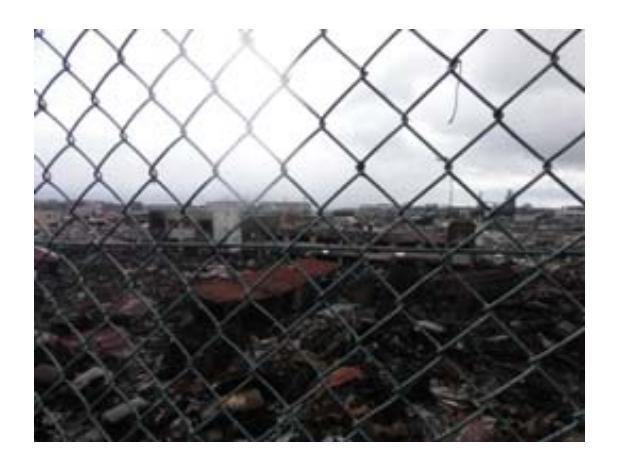
港外では鉄筋コンクリートの建物は残っているものの, 木造建物が数百メートル程度内陸までほとんど倒壊して いた(写真-5.3.5.3).また,倒壊したあるいは残った建 物の一部は火災によって焼けこげていた(写真-5.3.3.3).

写真-5.3.5.3 日本製紙敷地の高台から 海岸にかけての様子(2011年3月16日撮影)

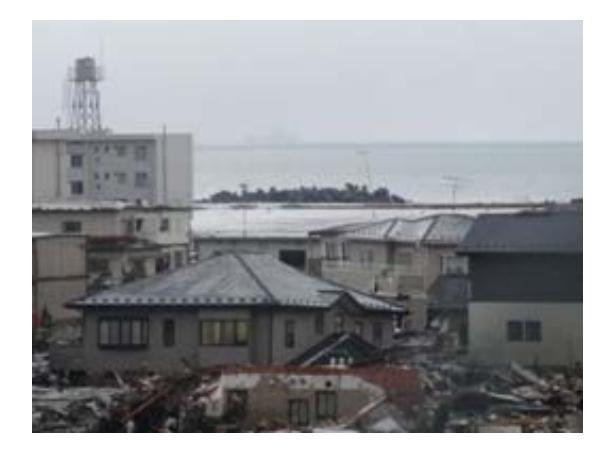
石巻港の港外北側では、がれきのため海岸には到達で きなかったため浸水高は測定できなかったが、遠方高台 からの目視では、離岸堤群の内の2基は少なくとも大き く被災しているようには見えなかった(**写真-5.3.5.4**).

写真-5.3.5.4 離岸堤(2011年3月16日撮影)

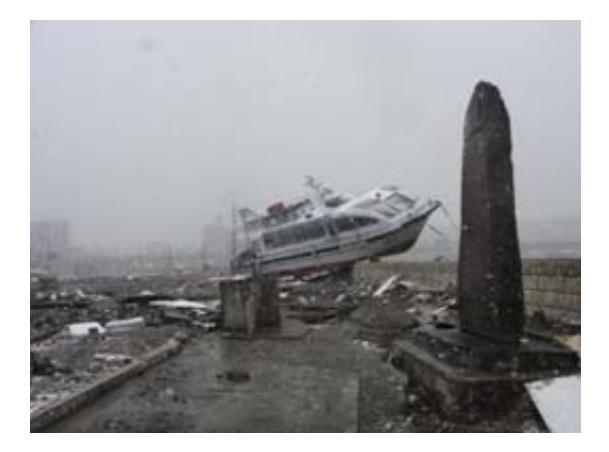
調査地点周辺の建物に大きな損傷は見られなかったも のの,船舶やトラック,車などが多数漂流していた.

**写真-5.3.6.1** 西埠頭観光桟橋周辺の様子 (2011 年 3 月 17 日撮影)

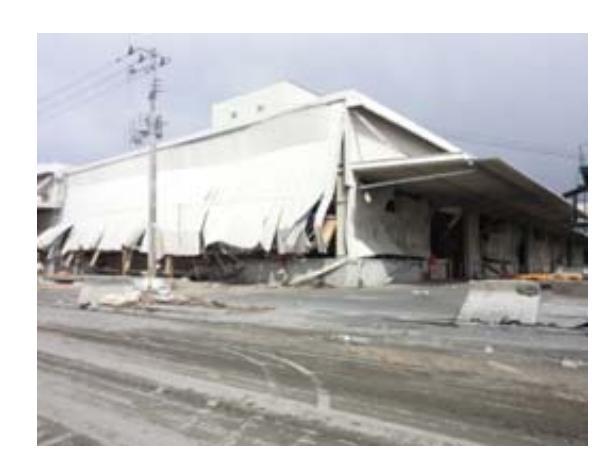
港内の倉庫は残っているものの,倉庫のシャッター等 は大きな損傷を受けていた(写真-5.3.7.1).また,タン クローリーやトラックなどの車が多数漂流し,建物等に 損傷を与えているようであった(写真-5.3.7.2). コン テナは岸壁上で大きく散乱するとともに(写真-5.3.7.3), 一部は港外に流出し,海岸に打ち上げられている.

写真-5.3.7.1 中野埠頭の倉庫(2011年3月17日撮影)

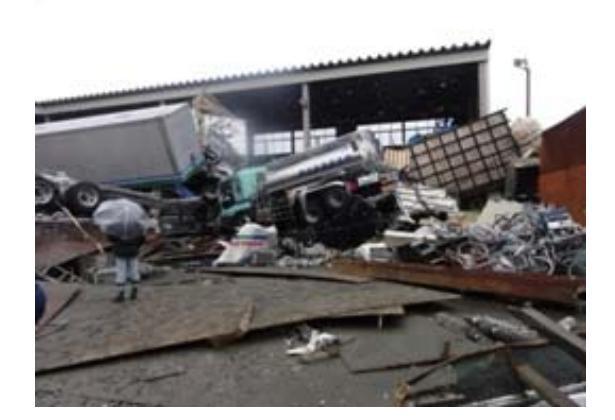
**写真-5.3.7.2** 雷神埠頭背後の建物 (2011 年 3 月 17 日撮影)

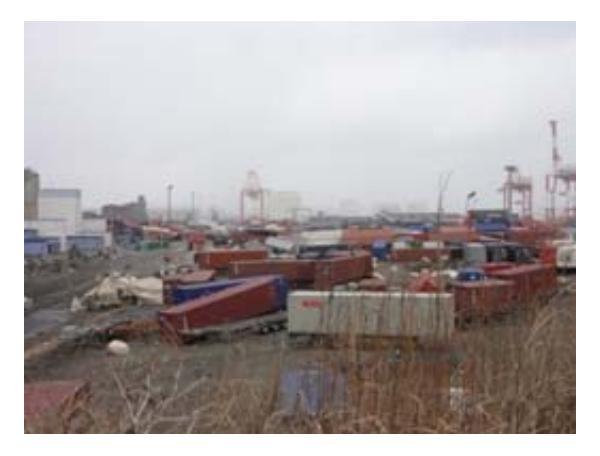
**写真-5.3.7.3** 高砂埠頭におけるコンテナ散乱 の様子(2011年3月17日撮影)

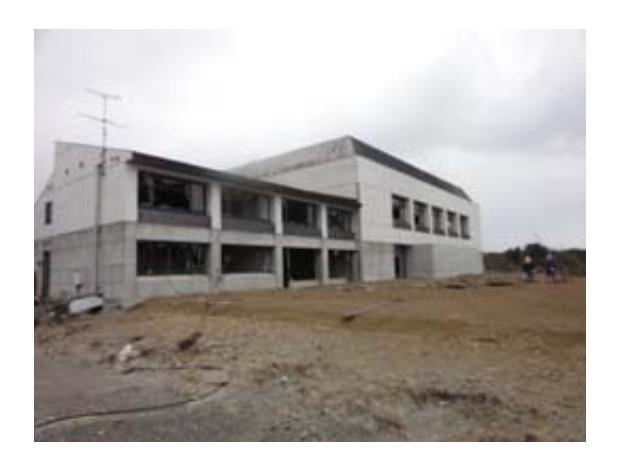
港外に面した建物では、1 階だけでなく2 階の窓ガラ スも割れ、2 階部にも津波が浸入していた(写真 -5.3.7.4).

**写真-5.3.7.4** 高砂埠頭背後の体育館 (2011 年 3 月 17 日撮影)

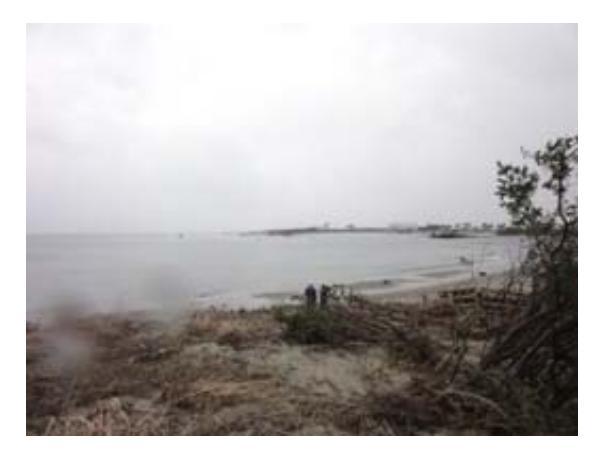
蒲生干潟前面の砂浜が消失し,蒲生干潟が海とつながっていた(**写真-5.3.7.5**).

**写真-5.3.7.5** 蒲生干潟前面の海浜 (2011 年 3 月 17 日撮影)

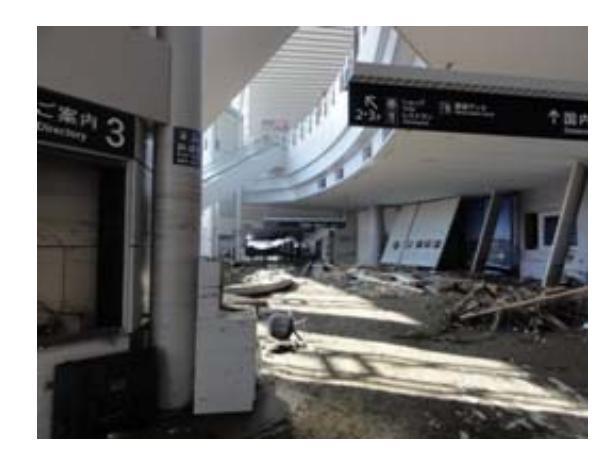
ターミナルの1階部では物が泥をかぶって散乱していた (写真-5.3.8.1).

写真-5.3.8.1 ターミナル内部の様子 (2011年3月18日撮影)

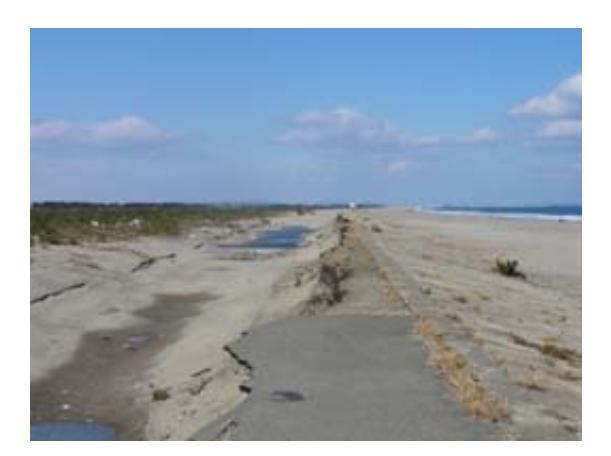
護岸背後で大規模な洗掘(深さ約 2m, 岸沖方向幅約 25m)が生じており, それにより, 護岸が壊れていた(写 真-5.3.8.3, 5.3.8.4). また, 松林の多くが陸側に倒壊 していた(写真-5.3.8.5, 5.3.8.6).

**写真-5.3.8.3** 護岸とその背後の洗掘(北側) (2011 年 3 月 18 日撮影)

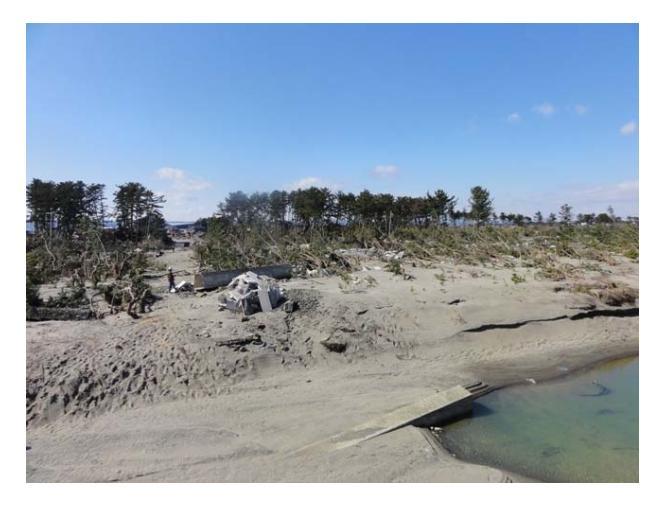
**写真-5.3.8.5** 砂浜背後の松林と砂丘および洗掘孔 (図中右)(2011年3月18日撮影)

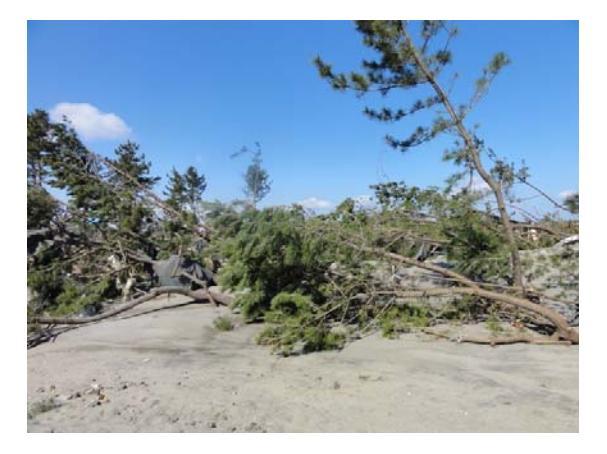
**写真-5.3.8.6** 砂浜背後の松林(左側が岸側) (2011 年 3 月 18 日撮影)

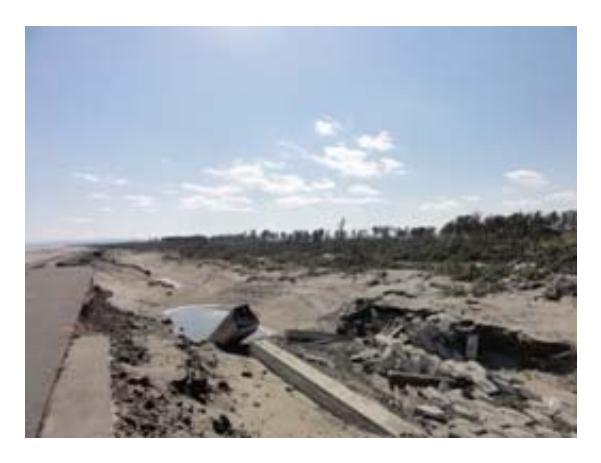
**写真-5.3.8.4** 護岸とその背後の洗掘(南側) (2011 年 3 月 18 日撮影)

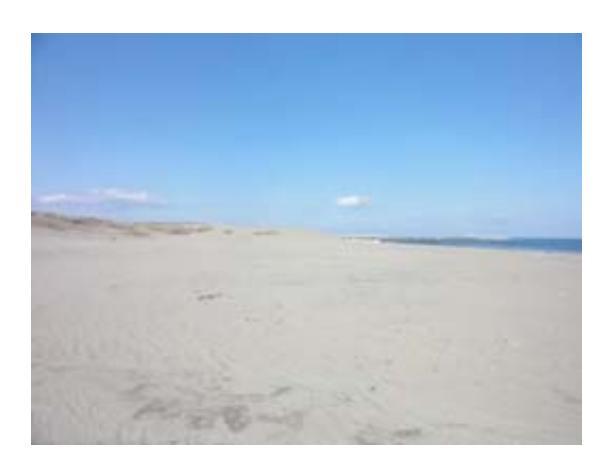
砂浜は,護岸前面まで一様勾配斜面となっていた(写 真-5.3.8.7).通常の砂浜は,汀線から風波の遡上地点ま では一様勾配斜面であり,それより陸側はしばらく水平 となっていることが多い.護岸を越える津波の通過によ って,そのような地形がならされて一様勾配斜面になっ たと考えられる.ただし,津波前の地形は不明であるも のの,護岸前面での土砂移動量や護岸を越えての土砂移 動量は小さいと考えられる.

**写真-5.3.8.7** 護岸前面の砂浜 (2011年3月18日撮影)

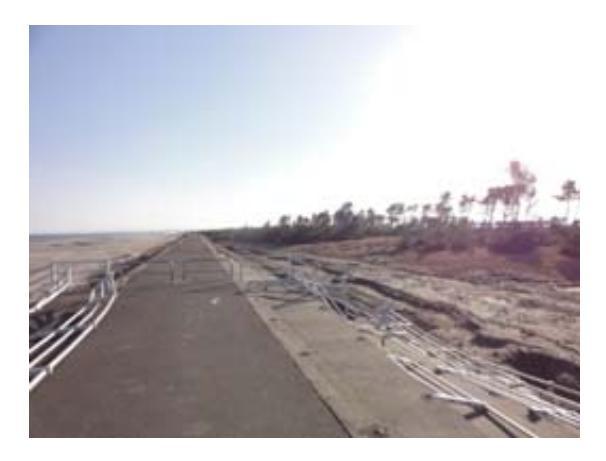
護岸背後では,洗掘がほとんど生じていなかった(写 真-5.3.8.11). 護岸天端と背後砂面との高低差が,前述 の仙台空港前面海岸より小さかったことが,洗掘が小さ い原因のひとつであると考えられる.なお,本海岸では, 砂丘の高さは護岸とほぼ同程度であった

写真-5.3.8.11 護岸(2011年3月18日撮影)

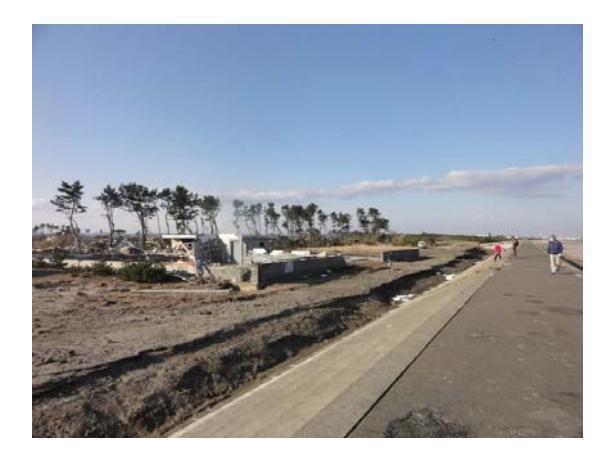
**写真-5.3.8.12** 護岸背後の砂丘と松林 (2011 年 3 月 18 日撮影)

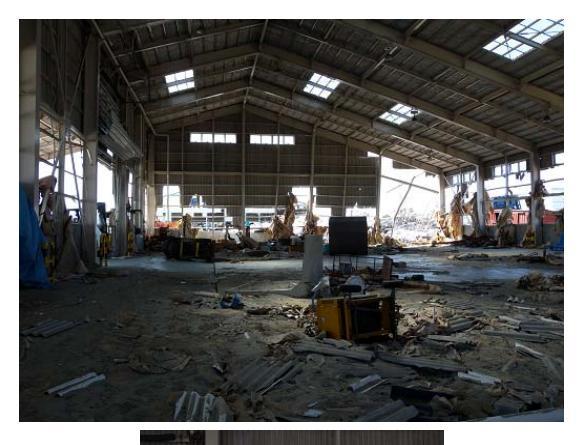
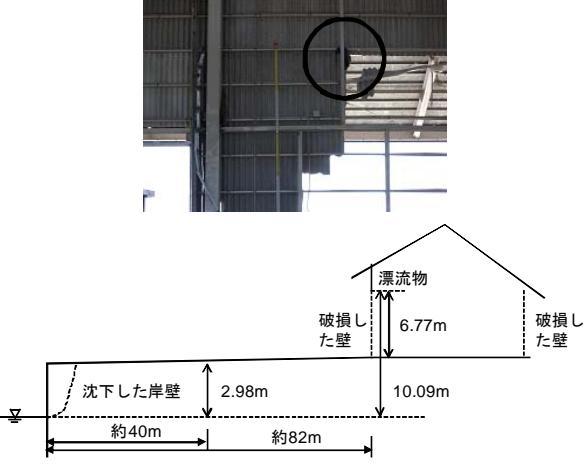
第2埠頭では県営第2上屋の内壁において,地面から 6.77m の高さに引っかかった衣服を測量し,浸水高 10.09m (浸水深 6.77m)を得た(図-5.4.1.3). 上屋の四 周の壁全てがほぼ同じ高さまで破損し,地面からその高 さにまでの間に漁具などの漂流物が絡みついていた.

**図-5.4.1.3** 第2埠頭県営2号上屋における津波痕跡 (上写真:上屋の被災状況,下写真:内壁に残った衣類)

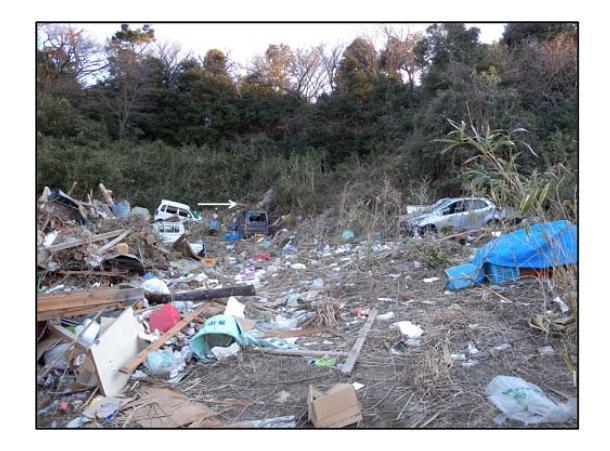
相馬港に隣接する松川漁港区内にある原釜尾浜海水浴 場の奥で遡上高 11.80m を測量した.ここでは、平面的に 凹状になった奥に自動車や民家からの様々な物が打ち上 がっていた(図-5.4.1.4).原釜尾浜海水浴場は、相馬港 の沖防波堤と松川漁港の防波堤の開口部から北北東横行 に沖合が見通せる位置にあり,開口幅は約800mである. さらに港外の津波痕跡として,相馬港の北にある釣師 漁港の奥にある安波神社の参道脇にあった漂流物(図 -5.4.1.4)を測量した.参道は人が通行できるように片 づけられていたが,参道脇には漂流物が残っていた.そ の遡上高は15.92mであった.

図-5.4.1.4 原釜尾浜海水浴場奥の津波痕跡

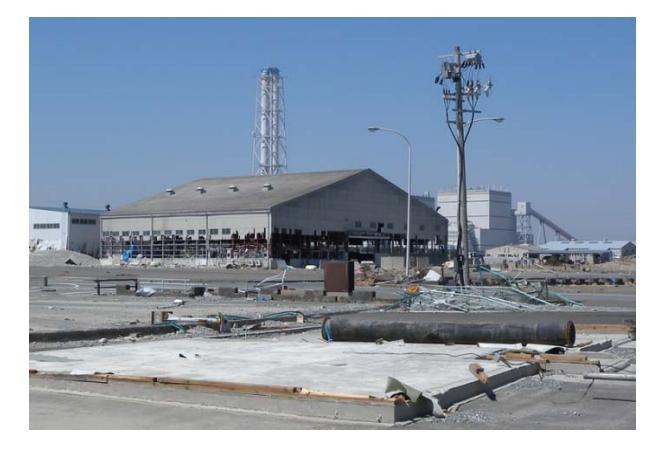
相馬港内では第1埠頭および第2埠頭では浸水深が6 ~7m となった.痕跡を調べた岸壁のすぐ背後の建物だけでなく,第1埠頭の石炭サイロからさらに約150m内陸にある上屋でも図-5.4.1.6に示すように四周の壁が同じ高さまで抜けていた.さらに,図-5.4.1.7に示すように,松川漁港背後では,鉄筋コンクリート造の建物は, 全壊には至らなかったが,浸水した部分は大きく破損していた.

図-5.4.1.6 第1埠頭奥の上屋の被災状況

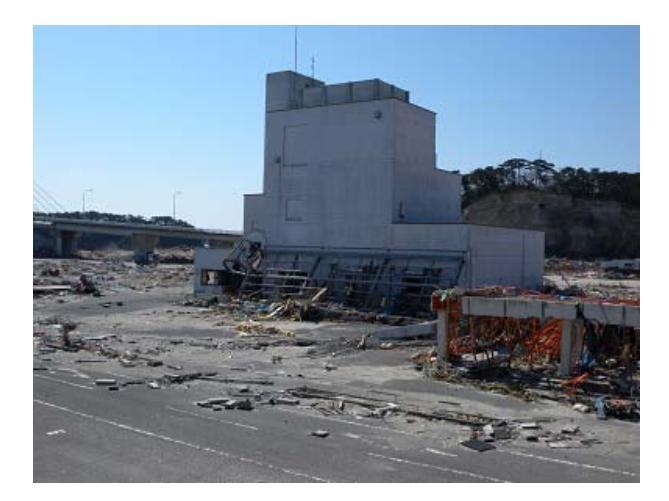
図-5.4.1.7 浸水部分が損壊した 鉄筋コンクリート造の建物

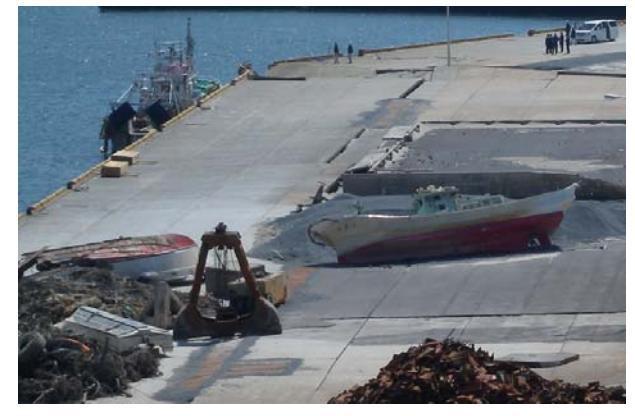
図-5.4.1.8 打ち上がった漁船

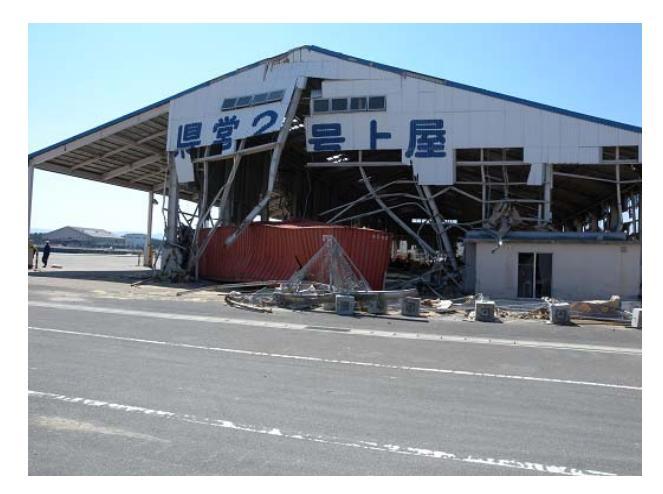
図-5.4.1.9 コンテナの衝突

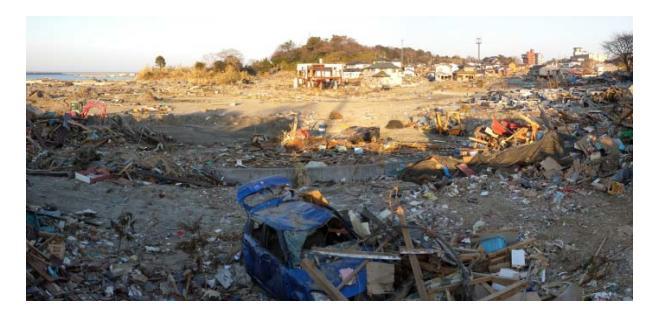
**図-5.4.1.10** 原釜尾浜海岸奥の被災状況

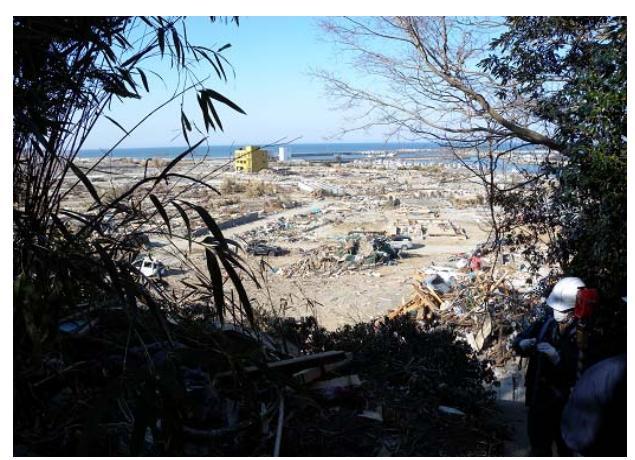
図-5.4.1.11 釣師浜漁港奥の被災状況(その1)

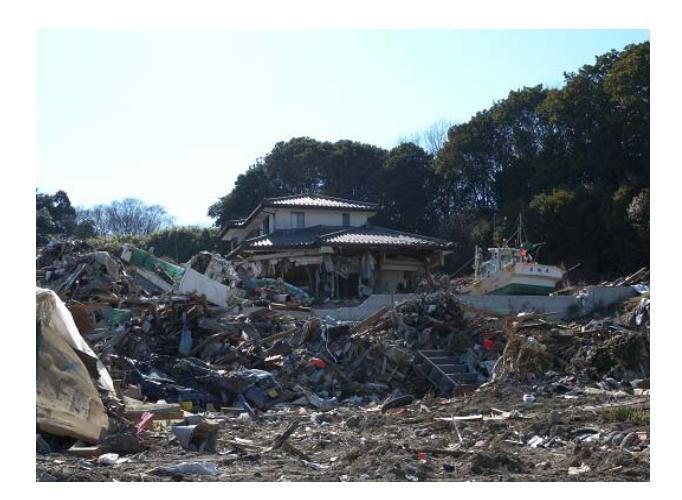
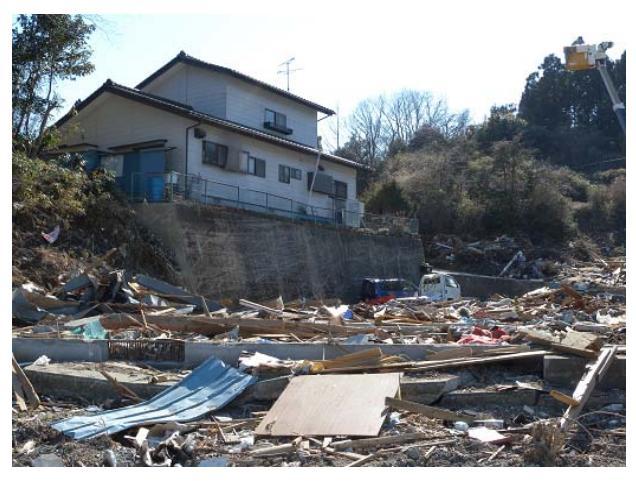
図-5.4.1.12 釣師浜漁港奥の被災状況(その2)

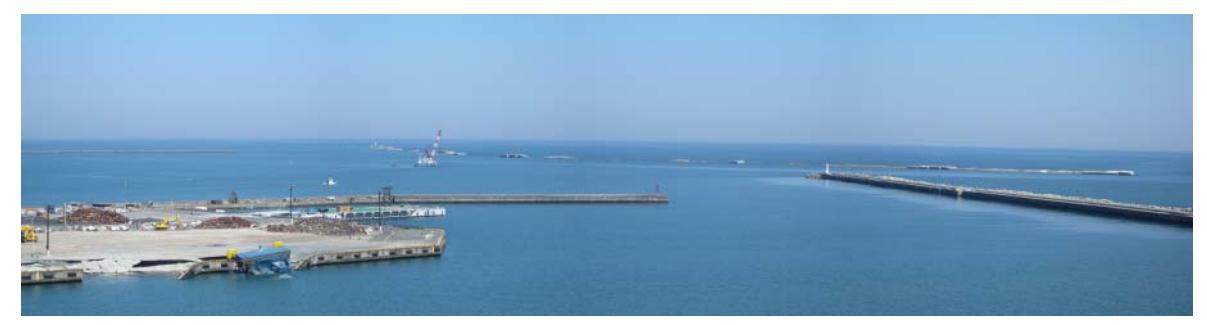
相馬港の沖防波堤は,総延長 2,730m のうち北側の堤 頭部から4 函を除いてすべてのケーソンが滑動し,港内 側に傾斜またはマウンドから転落して水没していた(図 -5.4.1.14).また,防波堤前面の消波ブロックも移動し, ほとんどが水面下に没した状態となっていた.一方,沖 防波堤よりも港内側にある北防波堤および南防波堤はほ とんど被災していない.これは,沖防波堤による津波低 減効果があったためと推察される.また,沖防波堤背後 の航路や泊地などにおいて,津波による大規模な洗掘が 生じていた.

図-5.4.1.13 沖防波堤の被災状況

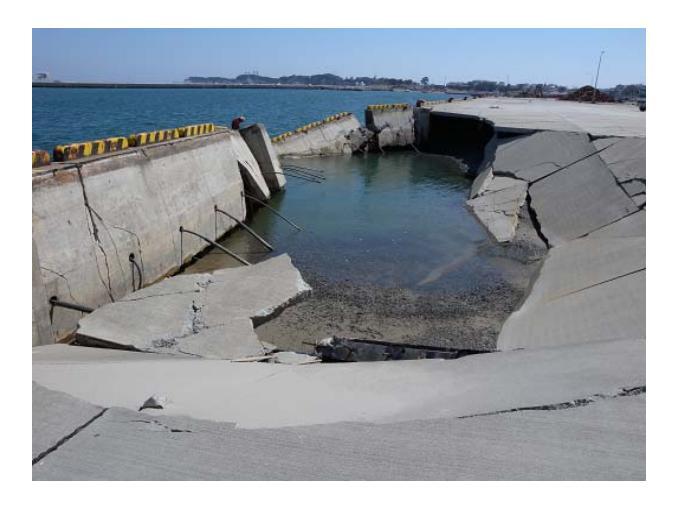
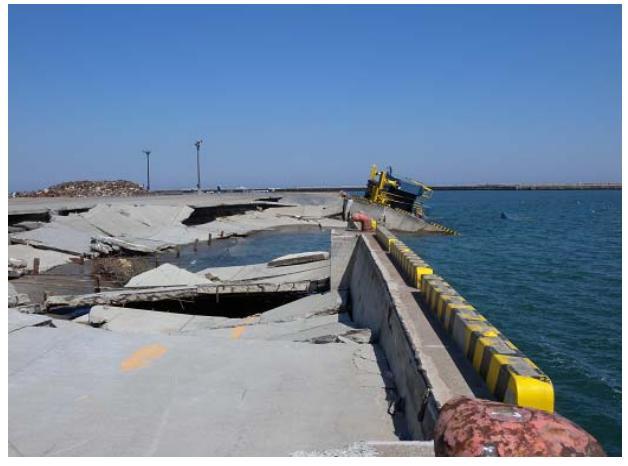
図-5.4.1.15 は、相馬港の第1 埠頭における物揚場の 沈下の状況を示したものである.この物揚場は、控え矢 板式であり、地震によってある程度の被害が生じていた 可能性があるが、その後の津波によって洗掘を受けた可 能性も否定できない.

図-5.4.1.14 物揚場の沈下 (上写真:第1埠頭,下写真:第2埠頭)

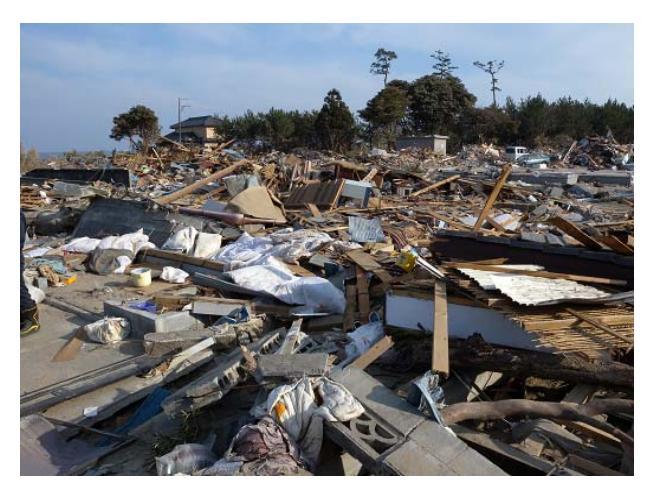
図-5.4.2.8 兎渡路の被害状況

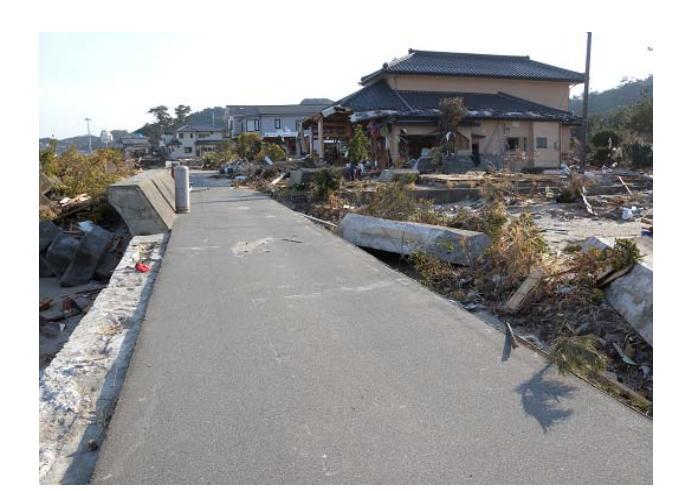
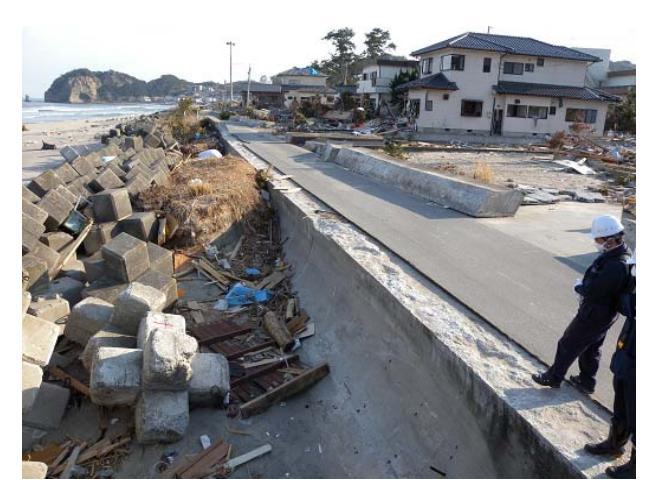
図-5.4.2.9 兎渡路における防波護岸と背後の被災状況

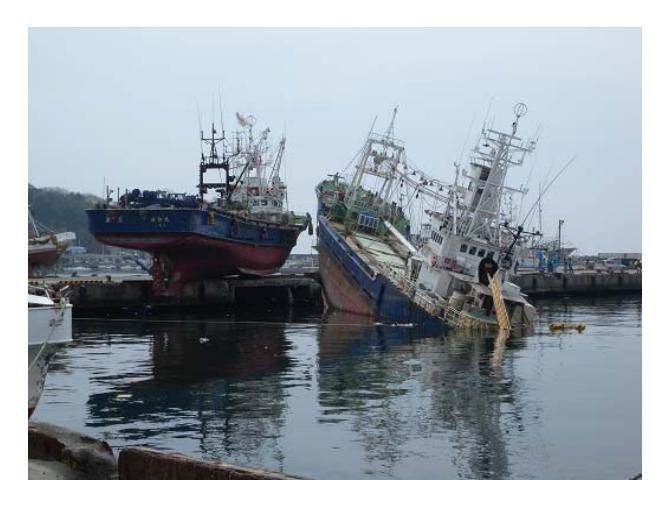
図-5.4.2.10 小名浜港漁港区に打ち上がった漁船

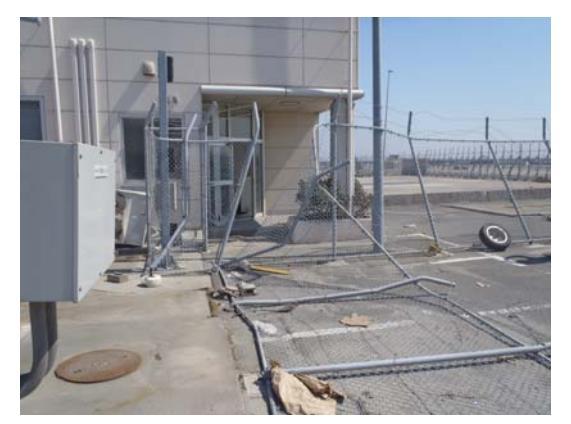
第四埠頭地区の日立埠頭株式会社コンテナターミナル 事務所では,津波が建物の1階部分まで来襲し,周辺の フェンスが倒壊している(写真-5.5.2.2).図-5.5.2.3 に調査測線の断面図を示す.この事務所の津波の浸水高 は4.55m(浸水深1.57m)であり,第二埠頭地区の浸水 高と同じ高さであった.

写真-5.5.2.2 日立埠頭コンテナターミナル事務所

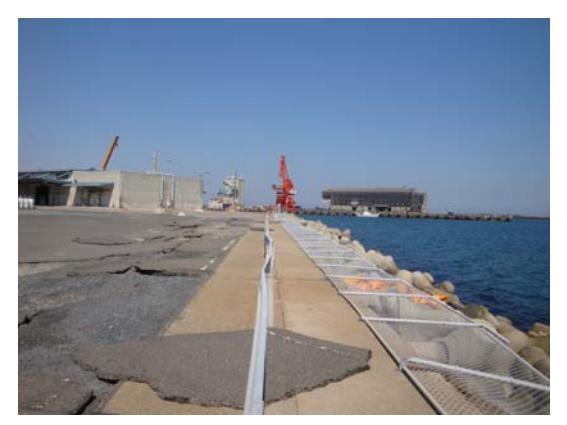
(3)茨城港(日立港区)の被害状況 防波堤や護岸 茨城港(日立港区)の防波堤には,目視では津波による大きな損傷は見られなかった.しかしながら,エプロン,荷揚げ場では舗装のひびわれや段差が多数発生するとともに,埠頭の南先端の岸壁は倒壊していた(写真-5.5.2.4).岸壁倒壊の主原因は地震と考えられるものの, 津波の引き波による土砂の吸い出しも倒壊に影響を与えている可能性がある.また,第二埠頭地区南側の護岸に設置されているフェンスは津波の引き波により港外側になぎ倒されていた(写真-5.5.2.5).

写真-5.5.2.5 日立港区第二埠頭地区(護岸フェンス)

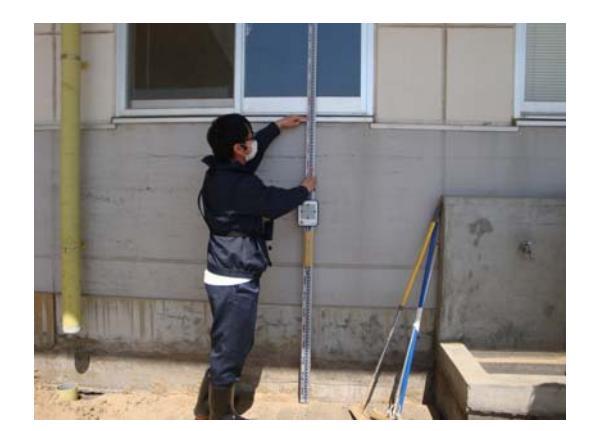
写真-5.5.3.2 ひたちなか FAZ 物流サイトの泥水痕跡

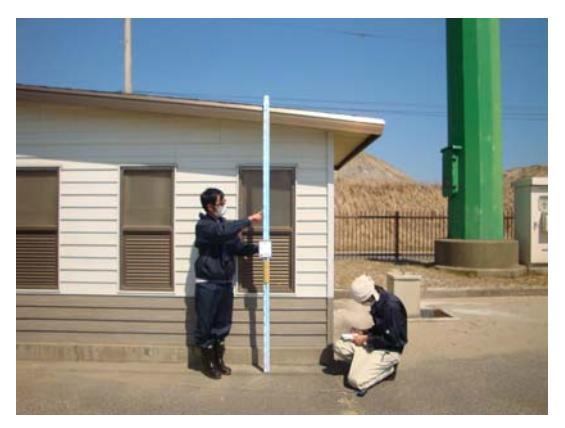
**写真-5.5.3.3** ケーソンヤード(公衆トイレ)の 泥水痕跡

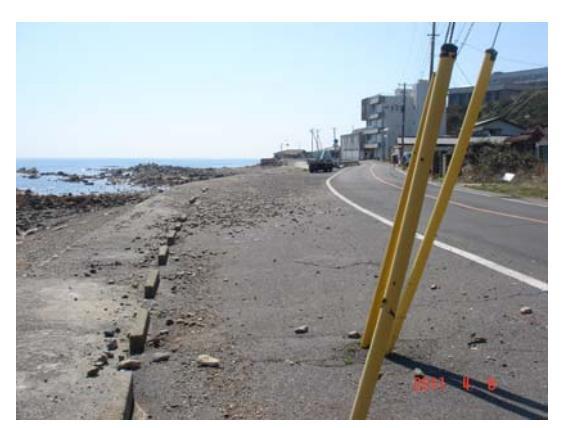
写真-5.5.3.5 磯崎海岸

磯崎海岸では,護岸背後の住民の目撃証言によると, 海岸の高さまで津波は遡上していた.また,海岸道路上 には津波の来襲によるものと思われる砂利の散乱が確認 できた(写真-5.5.3.5).この海岸の津波遡上高は4.97m であった(図-5.5.3.5).

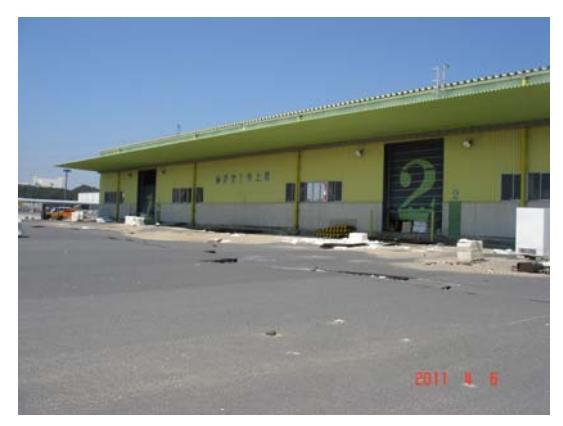
写真-5.5.3.6 常陸那珂港(県営1号上屋)

ひたちなか FAZ 物流サイトなどがある常陸那珂港区 の北埠頭用地内およびその周辺では,道路も含めて地震 による大きな被害を受けており,至る所で段差やひび割 れ,液状化によって吹き出したと考えられる大量の砂が 見られた.津波による被害としては,県営1号上屋のシ ャッターが壊れされおり,津波から3週間経過した調査 時点でも中の品(紙類)の一部が散乱していた(写真 -5.5.3.6).ただし,それよりもやや奥の倉庫(ひたちな かFAZ 物流サイト)は1mほど嵩上げされた位置にあり, 建物に大きな被害は見られなかった.

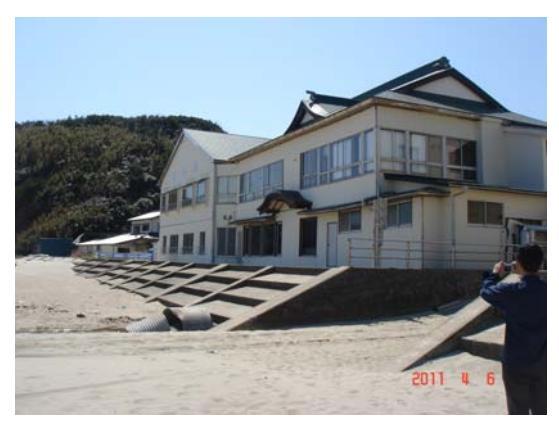
写真-5.5.3.8 阿字ヶ浦海岸背後の旅館

阿字ヶ浦海岸背後の建物では,液状化によって大きな 被害が生じていたけれども,津波による被害は見られな かった(写真-5.5.3.8).

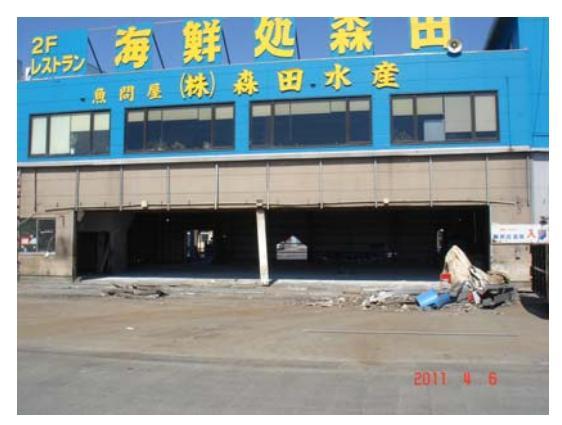
写真-5.5.3.9 常陸那珂港背後のレストラン

那珂湊港背後のレストランや市場の1階部分では,シ ャッターが壊れる,窓ガラスが割れる,泥が進入する等 の被害が生じたようであるけれども(写真-5.5.3.9),復 旧は急ピッチに進んでいるようであり,4月下旬にはオ ープンするとの張り紙みがあった.

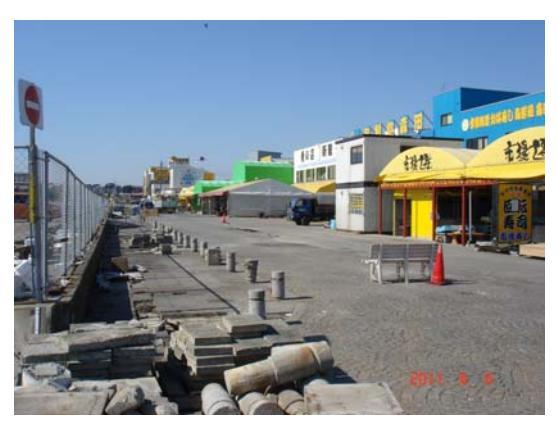
写真-5.5.3.10 地割れ

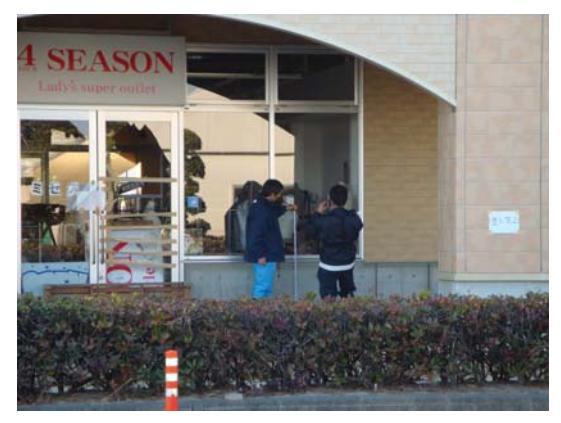
写真-5.5.4.2 アウトレットモール

アウトレットモールでは,建物の1階部分まで津波が 来襲し,津波の痕跡高さは 3.28m (浸水深 1.20m) であ った (写真-5.5.4.2 および図-5.5.4.3). 大洗サンビーチ南側では、津波は**写真-5.5.4.3** 中央の 高さ1.26mの護岸を乗り越え、その奥の家屋の柱に泥水 痕跡が見つかった(図-5.5.4.4).大洗サンビーチでは、 大洗港区内とほぼ同じ浸水高を記録しているため、ゆっ くりと水位上昇する潮汐のような状態で津波が来襲した ものと考えられる.また、写真奥の白い家屋では泥水痕 跡は見つかったものの、大きな損傷は確認されなかった ことからも上記のことが推察される.

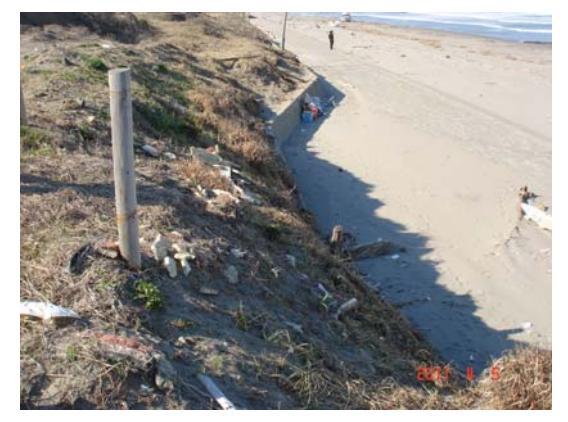
写真-5.5.4.4 大竹海岸

大竹海岸では、明確な遡上痕跡や泥水痕跡は見つから なかったが、漂流物等の漂着跡が確認できた(写真 -5.5.4.4). この海岸の津波遡上高は 8.16m であり、茨 城県の調査結果の中では最も高い値となった(図 -5.5.4.5).

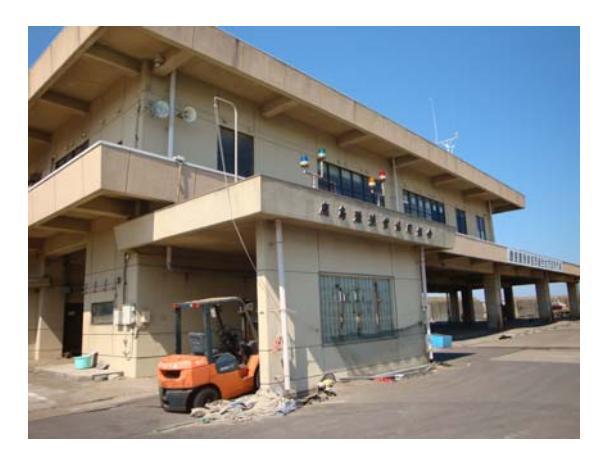
写真-5.5.5.7 鹿島漁港

漁港においては (写真-5.5.5.7), 損傷を受けた船は約 60 隻(内,大きな損傷を受けた船:約30隻)であり, その他にも, 配電盤等の漁港施設も大きな被害を受けた とのことであった.
