# 大地震後の係留施設の利用可否判断と取組

(国研) 海上・港湾・航空技術研究所  
港湾空港技術研究所 地震防災研究領域  
小濱英司

# 能登半島地震における係留施設の被害と 利用可否判断

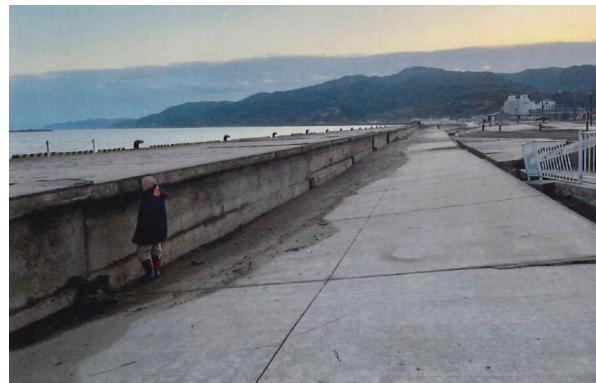
# 輪島港マリントウン岸壁 (-7.5m, スリットケーソン式)

- ケーソンの傾斜が大きくない
- 過去のケーソン式岸壁の被災事例においてケーソン堤体そのものの破壊が問題となつた事例は報告されていない

耐震強化バースではないが、岸壁構造の安定性は保たれないと判断し、沈下部に砕石を敷設して応急復旧実施

地震発生3日後の1月4日には船舶が接岸し緊急物資輸送に利用

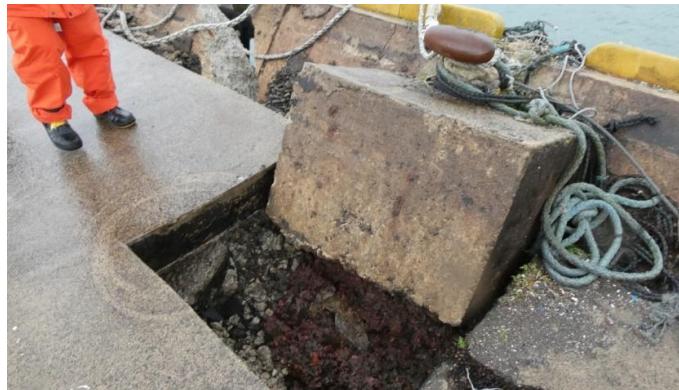
輪島港1号物揚場  
(-3.0m コンクリート塊)

堤体が大きく傾斜  
(23.3度)

壁体幅が狭く大きく傾斜している場合には転倒の恐れがあり、暫定供用が難しい

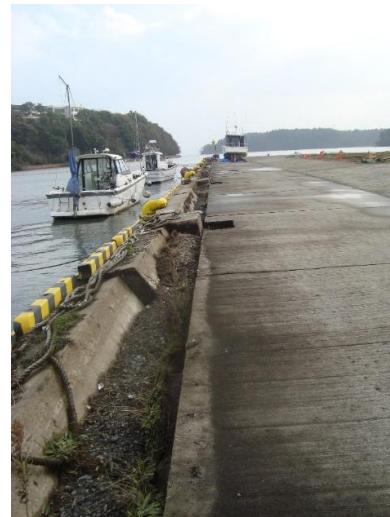
穴水港川島物揚場  
(-4.0m セルラーブロック式)

変位が大きく、上部工が  
大きく海側に傾斜

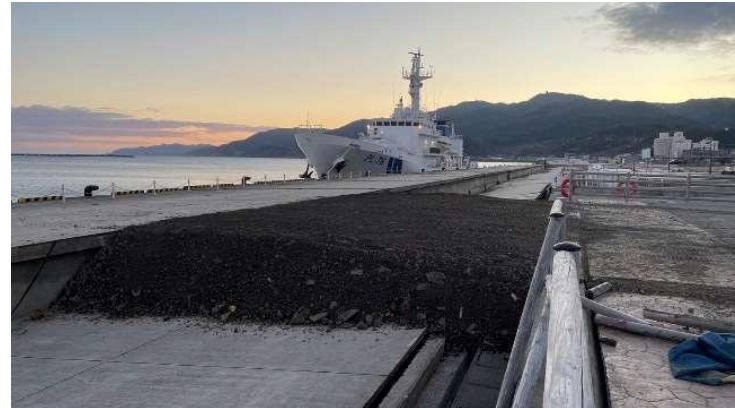
輪島港マリンタウン岸壁、2025年能登半島地震

- 堤体傾斜が大きくなれば安定していることが多く、大きな法線凹凸等が無ければ、背後段差を埋める等により暫定供用できることが多い。
