# 港湾技研資料

No. 111 Mar. 1971

港湾鋼構造物の腐食調査（第4報）

恵曇港および北湊港における腐食調査

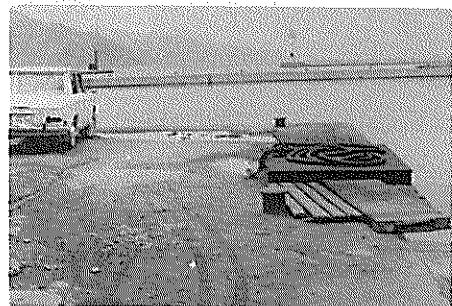
2号岸壁の $\text{H}1 \sim \text{H}4$ の上部工には図2・21、図2・22に示すように陥没箇所が見られる。これに対して、 $\text{H}5 \sim \text{H}14$ の上部工には図2・19のように工事用材料が積まれていたため陥没の模様はわからなかった。また

図2・22 恵曇漁港2号岸壁 $\text{H}1$ 付近  
上部工の陥没

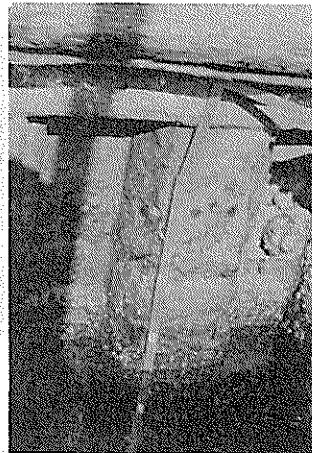
海面上の鋼矢板面は図2・23～図2・25に示すように数種程度のスケールで覆われているが、とくに腐食によるひどい損傷はない。H.W.L(+0.8m)付近には図2・26のように白い付着物が付いている。以上のようにH.W.L.付近にはほとんど腐食による損傷箇所はないが $\text{H}5 \sim \text{H}14$ の間で図2・27、図2・28に示す2箇所のH.W.L.付近の鋼矢板面に腐食による穴が認められる。図2・27、図2・28のようにどちらの場合も腐食箇所は淡水が流下しているところに限られている。

図2・24 恵曇漁港2号岸壁の  
海水面上鋼矢板(2)

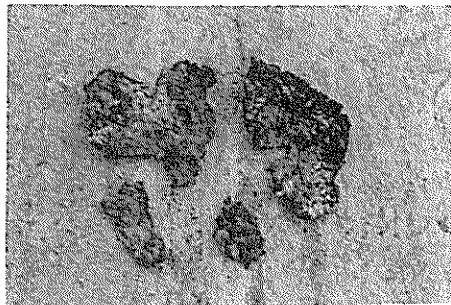
図2・33 凸鋼矢板面の損傷状況  
(佐陀川護岸, 干潮時)

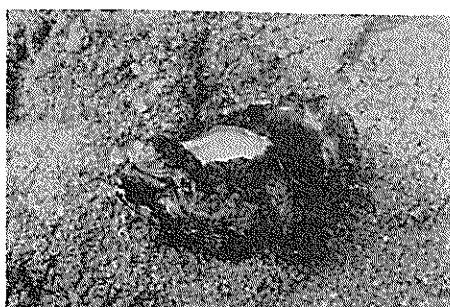
図2・35 -1m付近以下の付着物

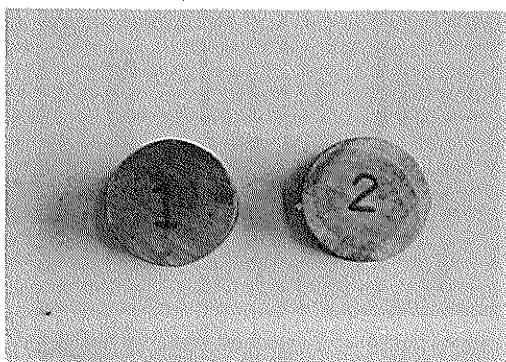
図3・37 タイロッド片(1)

これを腐食速度で示すと0.006～0.014mm/yrである。
