港湾技研資料

No. 128 Sept. 1971

港湾鋼構造物の腐食調査（第5報）

尼崎港第1閘門腐食調査

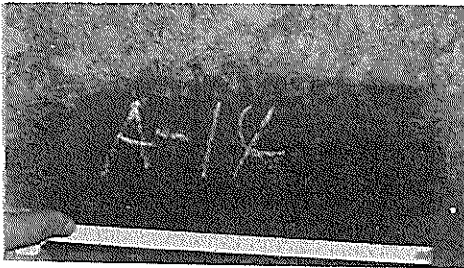
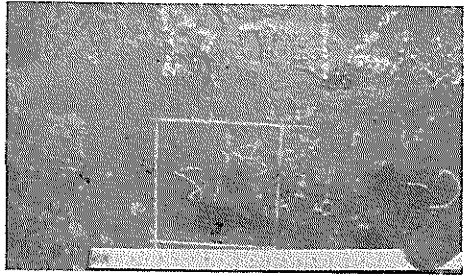
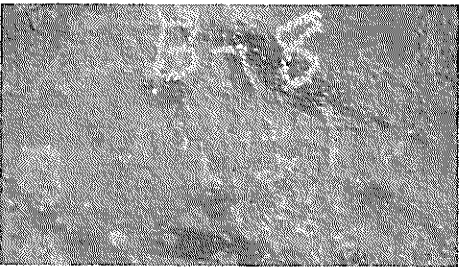
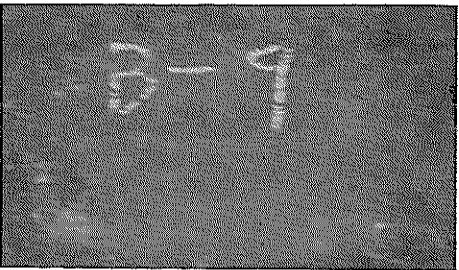
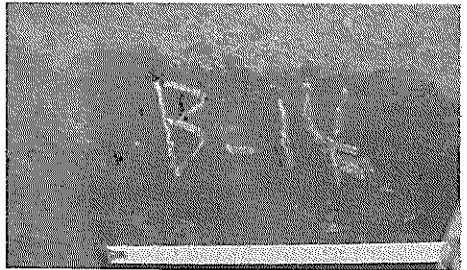
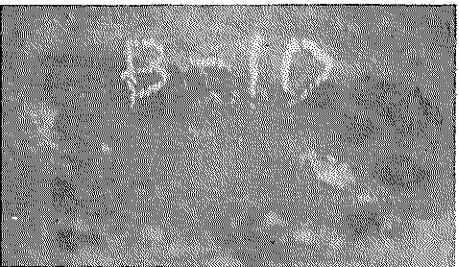
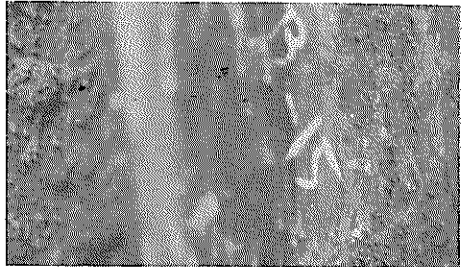
写真1—4 第1閘門前鼻肉厚測定箇所

前扉の開室側では写真1-11に示す型のリベットが使用されている。表2-1-11にリベットの寸法測定例を示す。また、図2-1-5、写真1-20にリベットの腐食状況例を示す。表2-1-11によれば、リベットの高さは少なくとも0.5cm以上減少する例のあることがわかる。いま、17年間でリベットの高さが5mm減少したとすると、高さの平均減少量は 0.29mm/yr となる。このように、 $\pm 1.0\text{m} \sim \pm 0.0\text{m}$ におけるリベットの頭部の腐食が大きいことが写真1-3、写真1-32に示すリベットの脱落に直ちに結びつくのかどうかは即断できないが、この深度では桁材や山型鋼の突出部である縁に腐食が集中する例があるので慎重に検討することが必要であろう。

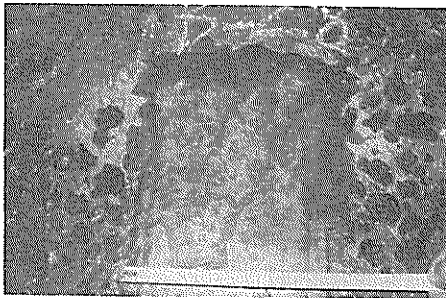
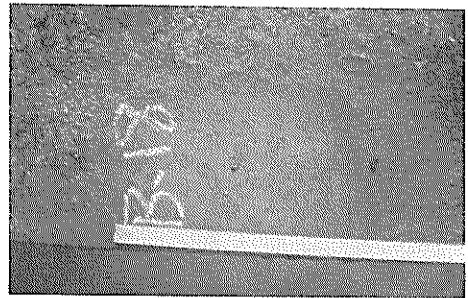
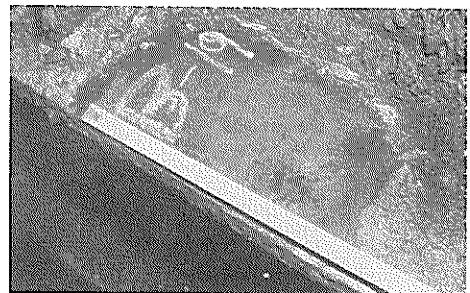
写真 1-10 第 1 閘門前扉水平肉厚測定箇所 (西側)

～写真 1-10 に示す。

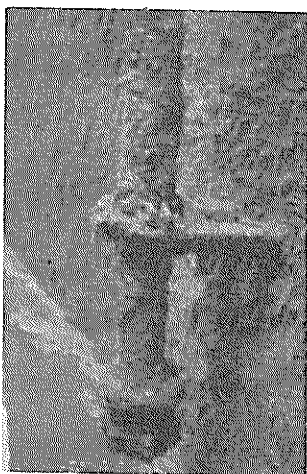
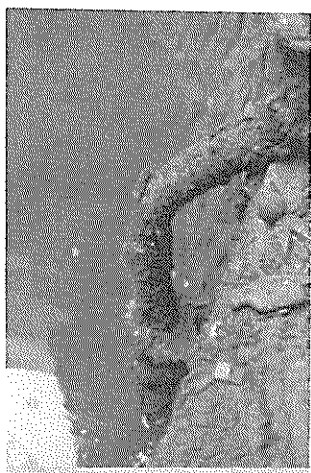
写真1-22 シェットパイプ(吸水管)

一方、ジェットパイプは門扉に直接溶接されず、パイプ同志間にはゴムパッキンが挟まっておりまたパイプ内外の環境が異なる。ジェットパイプ（排水）の腐食傾向は図3・1・2のように+1.0mと-4.0m附近が腐食が大きい。とくに、-4.40mの水平部の腐食がひどく写真1-23～写真1-25に示すように穴があいている。これに対して、写真1-22に示すようにジェットパイプ（吸水）の方はほとんど腐食していない。ジェットパイプの腐食については不明の点が多いのでさらに調査する必要がある。

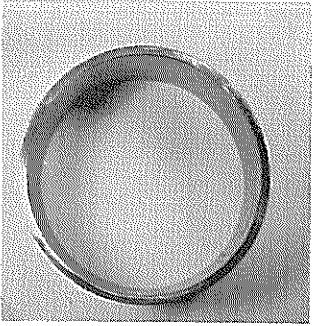
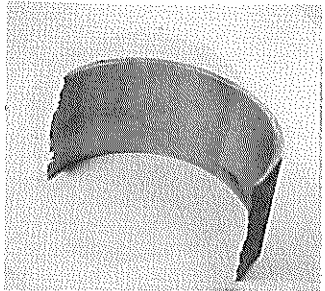
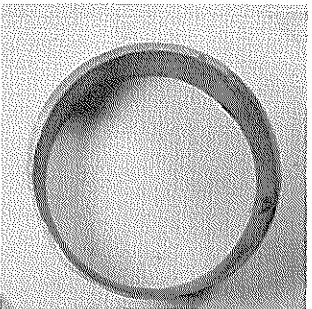
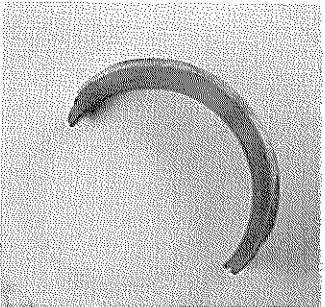
写真1-24 ジェットパイプ(排水管)切取り片(脱錆後)

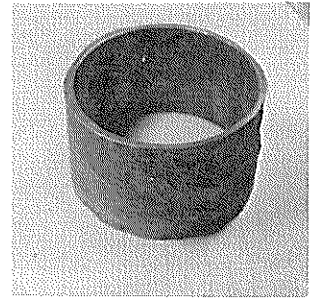
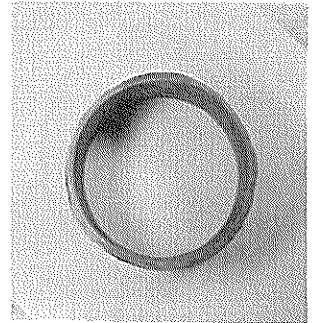
写真1-25 ジェットパイプ(排水管)切取り片(脱錆後)

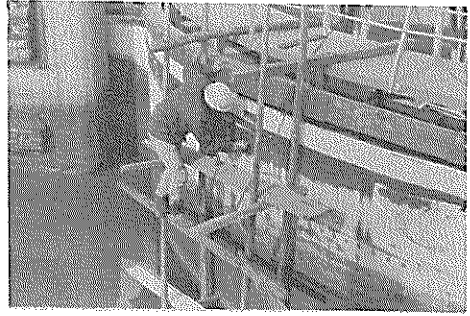
写真2-1 第1閘門後扉(海水面上)および測定状況

後扉スキンプレートの観察結果を写真2-1に示す。

表 2・2・2 より現有肉厚と腐食速度を図示すると図 2・2・2 のようになる。図 2・2・2 で +3.0 m ~ +1.5 m は超音波式探傷厚み計 (陸上用) により測定されているが、写真 2-1 からわかるように +3.0 m には塗料がまだ残っており、また +2.0 m、+1.5 m はグライディングによる研磨跡が見られることから +3.0 m ~ +1.5 m の腐食量は図 2・2・2 のように非常に小さいと思われる。

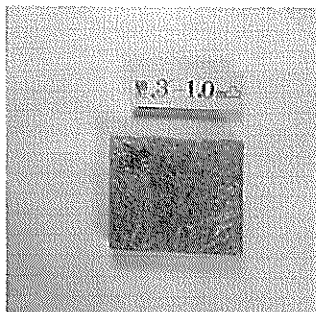
写真3-1 切取り鋼矢板片

切り鋼矢板片の脱錆後の状況を写真 3-1 に示す。

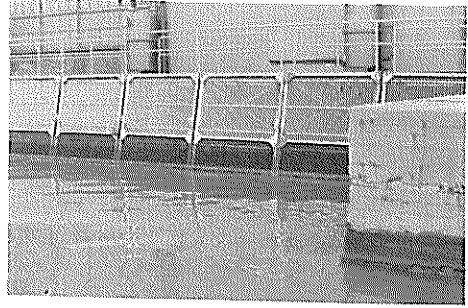
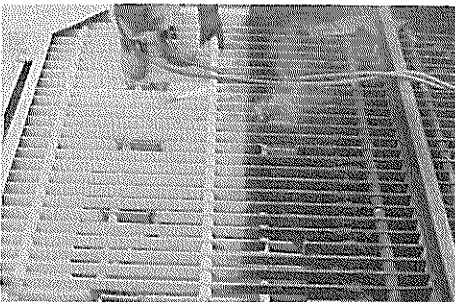
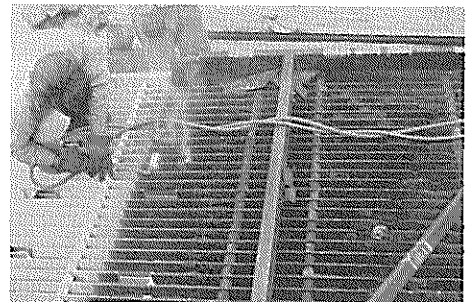
写真 4-1 スクリーンプレート(東浜第2排水場)

観察結果を写真4-1~写真4-7に示す。

スクリーン破損状況

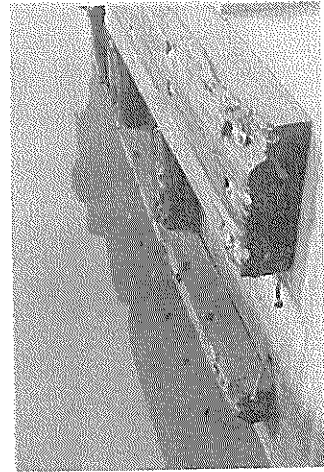
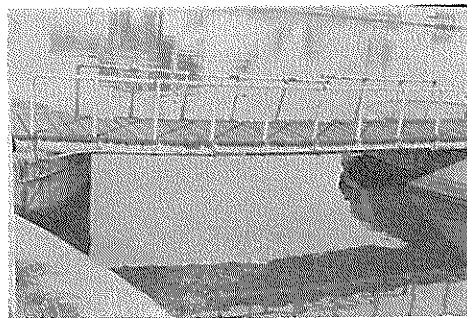
写真 5—1 尼崎港における鋼材片取付け状況
