港湾技研資料

No. 229

東京港月島岸壁, 尼ヶ崎港才一閘門および浜坂漁港
内東防波堤における腐食調査

Corrosion surveys of Tsukishima quay wall at Tokyo harbour, the first lock gate at Amagasaki harbour and Uchihigashi breakwater at fishery port of Hamasaka

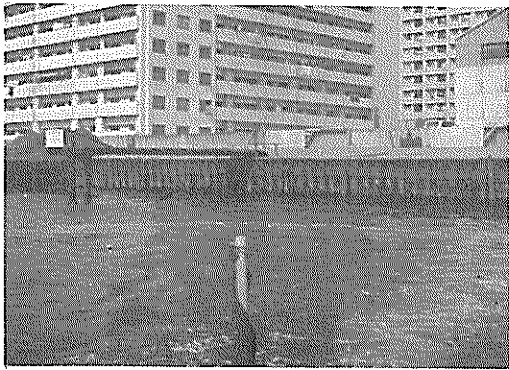
① 月島岸壁（隅田川寄り）

月島岸壁の鋼矢板の損傷状況を写真2・1に示す。月島岸壁鋼矢板の海水面(観察時の海水面+0.2m)上は写真2・1③に示すように海水面附近と鋼矢板天端部に穴が見られる。穴の発生状況(発生箇所および発生頻度)を調べてみると図2・1のとおりである。図2・1に示すように月島岸壁鋼矢板での穴の発生深度はH.W.L.(+2.10m)直上部と+0.5m直下部の2深度である。H.W.L.直上部は一般に飛沫帯(またはスプラッシュ・ゾーン)と呼ばれ、港湾における厳しい腐食環境の一つである。いっぽう+0.5m直下部は東京港の平均干潮面直下部に相当する。飛沫帯で穴が発生した鋼矢板は29枚あり、この中凸矢板20枚、凹矢板9枚で、凸矢板と凹矢板の区別に関係なく穴が発生している。これに対して平均干潮面直下部の穴

東京港月島岸壁の鋼矢板は図 2・1 や写真 2・1 に見られるように、平均干潮面直下部（+0.5m ~ ±0.0m）の凸矢板平坦面に腐食が集中して穴があいている。月島岸壁の経過期間はあまり明確でないが、昭和 30 年前後に建設され、昭和 40 年代には上記の穴が発生して裏込め土砂の流出、上部工陥没の補修工事が何回かに分けて行なわれている。これらのことを参照すると、平均干潮面直下部の凸面の穴は 10 年 ~ 10 数年で発生したのではないかと推定される。穴が発生するまでの期間を 10 年 ~ 15 年と仮定すると、平均干潮面直下部の集中腐食速度は、

写真2・1 東京港月島岸壁の損傷状況

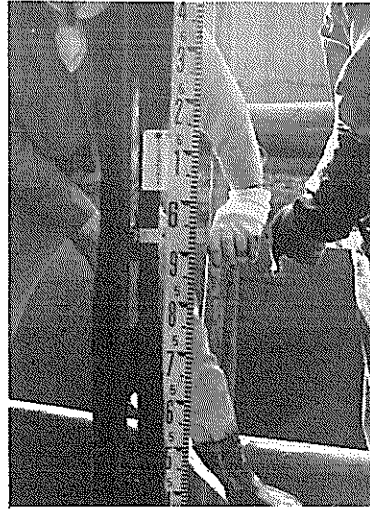
写真3・2 尾ヶ崎港オ一閘門における補剛材および補助材の腐食状況(2)

西側門扉垂直補剛材（航路側）

西側門扉垂直補剛材（軀体側）

西側門扉垂直補助材（中央部）

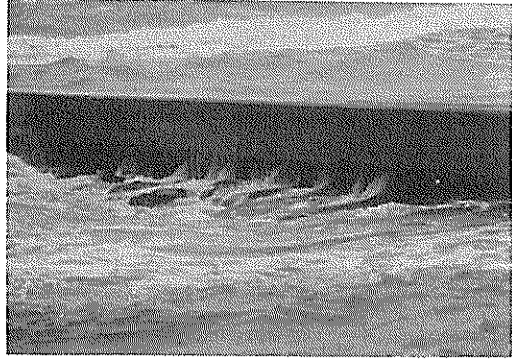
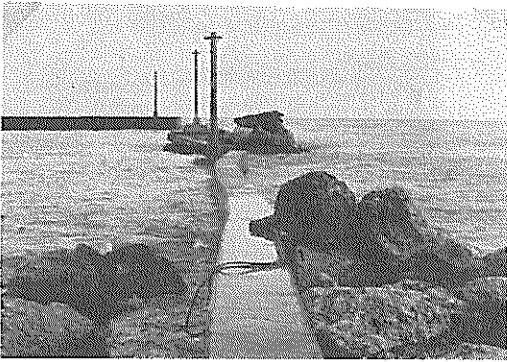
3. 浜坂漁港内東防波堤では鋼矢板にキレツが発生し 17 年未満で破断した。これは現地における腐食疲労の一例と思われる。

① 内東防波堤

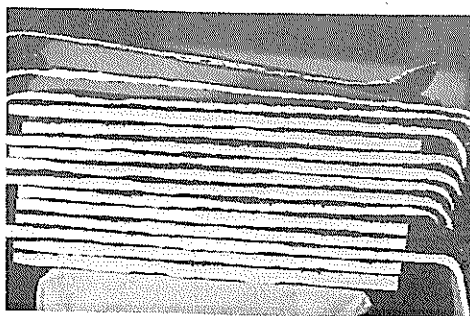
鋼矢板（平坦部）の断面 No. 7
