No. 325      Sept. 1979

1978年宮城県沖地震港灣被害報告

運輸省港灣技術研究所

# The Damage to Port Structures by the 1978 Miyagi-ken-oki Earthquake

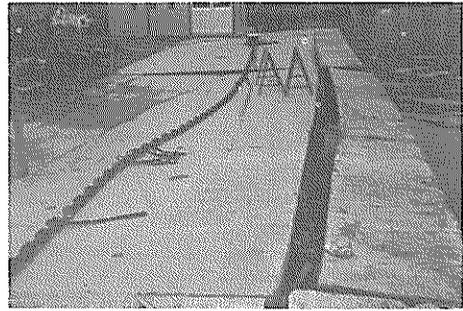
港名	地区名	施設名	施工年度 (昭和)	施工延長	構造様式	断面水深 DL(m)	天端高 DL(m)	設計坡度	復旧数量	被災 程度	被災の内容	図番
塩釜港	千賀の浦地区	千賀の浦旅客棧橋	37~39	260.0m	鋼矢板	-3.0	+2.3	0.05	L=69.8m	I	エプロン沈下最大10cmクラック	①
	西ふ頭	ふ頭棧橋	42~44	323.0m	鋼管抗 コンクリート	-4.5	+2.5	0.05	L=59.2m A=1.0m <sup>2</sup>	I	浜被損	②
	中ふ頭	中ふ頭港橋前物揚場	T1~S6	87.0m	コンクリート	-4.0	+2.4		L=87.5m	II	上部工前傾最大50cm エプロン沈下最大20cm	③
	"	中ふ頭前棧橋	41	168.4m	鋼管抗 コンクリート	-5.5	+3.1	0.05	2か所	I	棧橋と護岸のスレ	④
	貞山ふ頭	貞山ふ頭二号取付護岸	35	561.5m	鋼矢板	-4.5	+3.1	0.05	L=54.57m W=20.0m	I	棧橋と取付護岸のスレおよび 沈下	⑤
	I' 本松	I' 本松3号線		L=100.0m W=1.1m	アスファルト				L=54.57 A=9.10m <sup>2</sup>	I	路面沈下最大30cm	⑥
	中の島地区	道路護岸			間知石積				L=4.00m	I	はらみ出し、一部崩壊	⑦
	栗害浦地区	栗害浦物揚場	47~51	273.0m	重力式および鋼矢板	-2.0	+2.4	0.05	L=273.7m	I	一部上部工前傾最大10cm エプロン沈下10cm及びクラック	⑧
	東宮地区	-1.50m物揚場	46~47	54.0m	鋼矢板	-1.5	+2.4	0.05	L=54.0m	I	エプロン沈下	⑨
	代ヶ崎地区	代ヶ崎浦永給揚場		A=675m <sup>2</sup>	コンクリート				A=24.0m <sup>2</sup>	I	船揚場沈下	⑩
	"	" 防潮堤		1,022m	"				6か所	I	目地の開きおよびスレ	⑪
	"	" 物揚場	42~45	50.0m	鋼矢板 コンクリート	-1.5	+2.4		L=5.0m	I	エプロンおよび階段沈下	⑫

被害状況は、上部工がほぼ全延長にあたる約60mにわたりはらみ出しており、最大60cm前傾した。(写真一三・一・三参照)またエプロンの沈下が著しく、舗装コンクリートは、クラックが入って破損し、最大40cm沈下した。なお物揚場背後約12mの地盤に物揚場に平行に地割れが生じていた。

写真一三・一・3 中ふ頭港橋前物揚場(-4.0m)上部工前傾

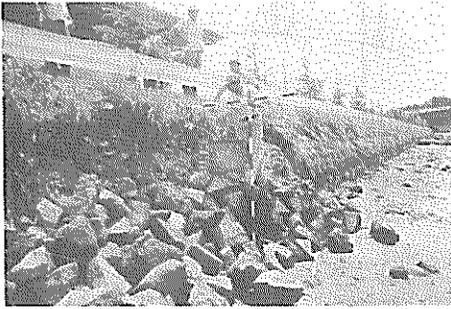
写真-3.1.5 中の島道路護岸・石積護岸崩壊

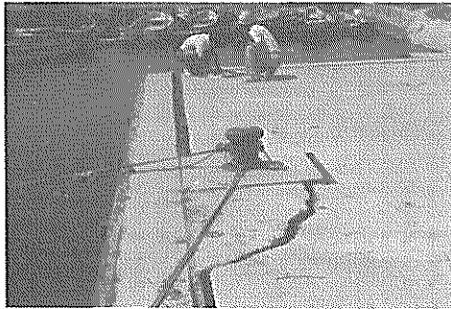
被害は、ブロック部においては、上部工の前傾とエプロンの損傷である。上部工の前傾は、物揚場の東側が比較的大きく、最大10cm程エプロン舗装と上部工の間に隙間が生じた。ブロック部の舗装の沈下は、5～10

写真-3.1.6 要害浦物揚場(-2.0m)(ブロック式)法線のはらみ,クラック,エプロン沈下

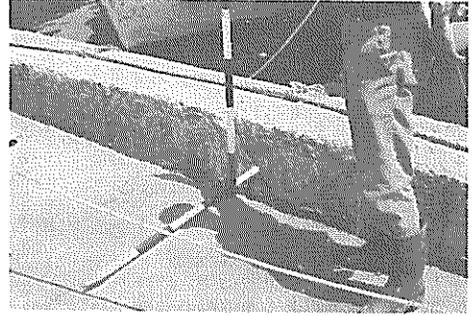
mの間における上部工の前傾とエプロンの沈下である。上部工が前面に移動した結果、エプロンと上部工の間が最大50 cm程開き、上部工に接していたエプロン端で20 cm程度の沈下が生じた。東側の区間も同様の被害を全延長24.6 m中7.93 mに受けたが、上部工の動きは、西側の区間より小さかった。(写真一3.1.8～9参照)

写真一3.1.9 吉田花淵物揚場(-1.5 m)  
エプロン沈下

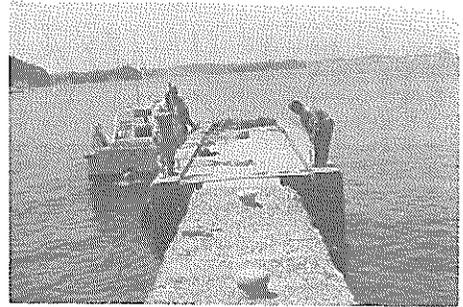
写真一3.1.10 馬放島さん橋被災状況

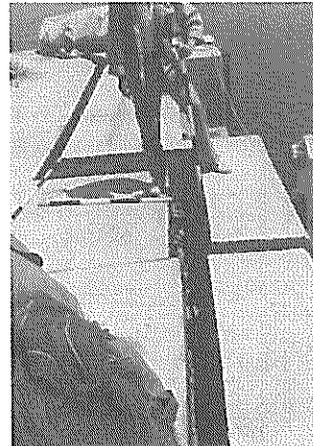
写真-3.1.12 石浜物揚場(B)上部工移動、舗装沈下

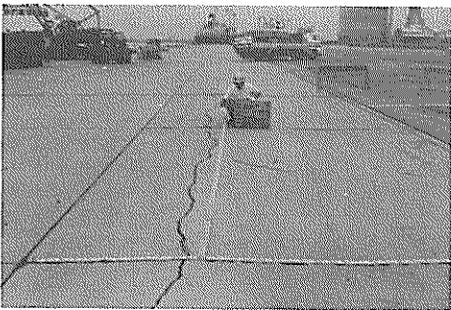
今回の地震による主な被害は、エプロン舗装の破損である。クラックの発生状況を平面的に示したのが図-3・2・8で、コンクリート版の破損の状態を断面的に示したのが図-3・2・9である。上部工に接した一番海側のコンクリート版は、ほぼ全延長にわたって、クラックが入り折れていて、最大約40cm沈下している。荷捌地に接する一番陸側のコンクリート版は、ちょうどその下部に控え矢板の入っている所に当たるが、ほぼ全延長にわたって、版の海側1/3位の所で盛り上って折れていて、さらに版の中央部に凹形に折れているところもある。つまりこのコンクリート版は、控え矢板附近に法線に平行に一列又は二列のクラックが入り、版は海側のクラックの所では盛り上って凸形に折れ、二列のクラックのうち陸側の所では凹形に折れている。(図-3・2・9参照)(写真-3・2・3~4参照) エプロン以外の被害として、前記-1.2m岸壁と同様、本体の鋼管矢板の海底附近継目に溶接してあった土砂漏れ防止用の鉄板の溶接部が13ヶ所破損していた。

写真-3・2・4 中野ふ頭2, 3, 4号(-1.0.0m岸壁)エプロン舗装, 控え工上のクラック

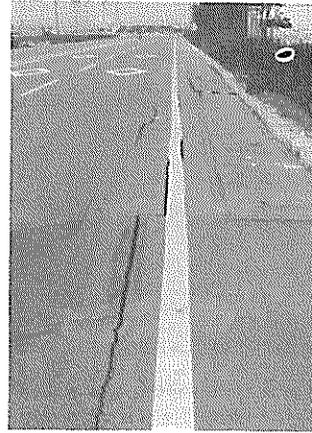
写真-3.2.6 ふ頭1号線道路のクラック状況

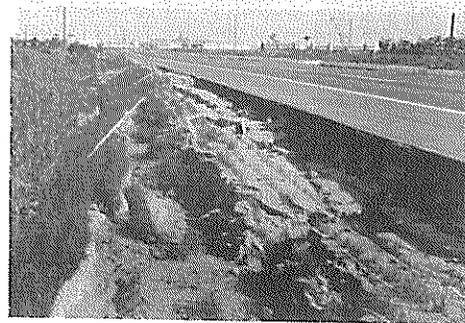
写真-3.2.7 西幹線道路路肩崩壊

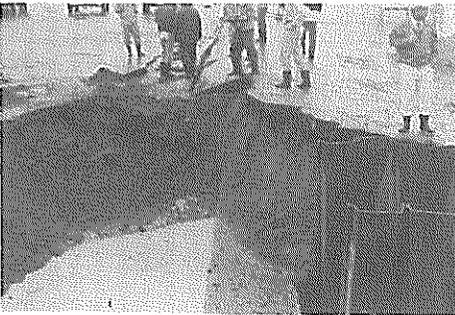
写真一三・三・2(b) 中島ふ頭一10m岸壁控え工付近の被災状況(写真下のコンクリート部が控え工の上部工である)

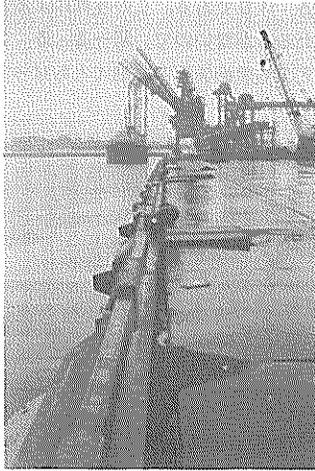
写真一 3.3.5 日和ふ頭-9m岸壁エプロンの沈下および矢板のはらみ出し状況

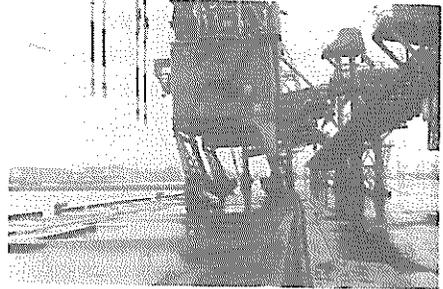
写真一 3.3.6 日和ふ頭-9m岸壁クレーンの脱輪と基礎の変形状況

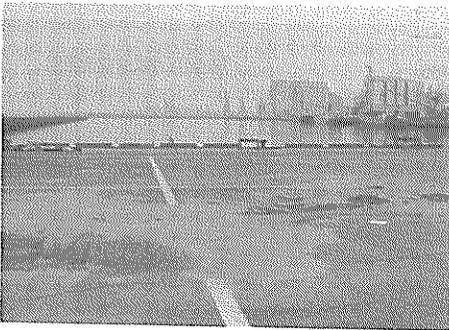
写真一三・三・九 潮見ふ頭一4.5m岸壁の噴砂跡の  
状況

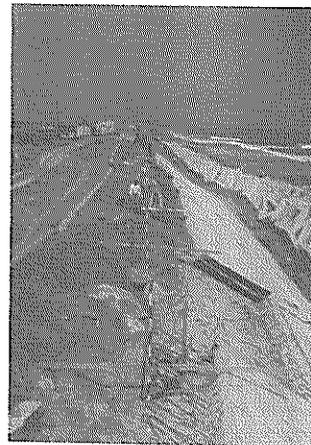
写真一三・三・一一 西浜海岸防潮堤被災状況（中央のポールは斜面のコンクリートの被災前天端位置を示す）

図一三・三・二五に構造図と被災後断面の状態を示す。この防潮堤は、昭和51年に波による被災を受けており、地震発生時も写真一三・三・一一に示すように斜面部のコンクリートを打設した状態であった。安定計算に用いた設計条件と計算結果を、表一三・三・五に示す。防

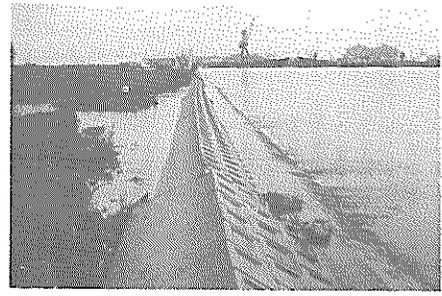
写真一3.3.13 大曲・定川地区護岸被災状況

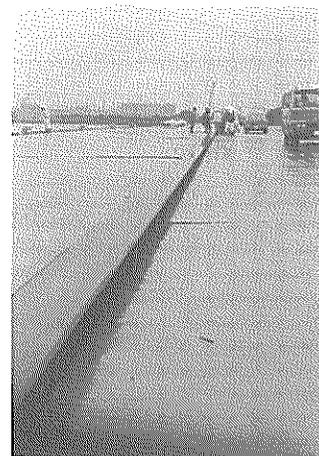
写真一3.3.14 大手ふ頭7.5m岸壁さん橋床版と背後重力式土留との段差

3.3.14は、さん橋床版と背後土留の段差の状況を示すもので、この写真によると約15cmの土留部の沈下が見られる。写真-3.3.15は更に背後のエプロンと土留部との段差の状況を示すもので約10cmの差が見られる。写真-3.3.15の手前部分すなわち野積場の地表面には岸壁法線平行方向のクラック(最大巾15cm程度)が発生しており、写真-3.3.16からも分かるように、背後の土砂の海側への移動によりさん橋が前面にはらみ出したと考えられる。最大移動量は約5cmである。

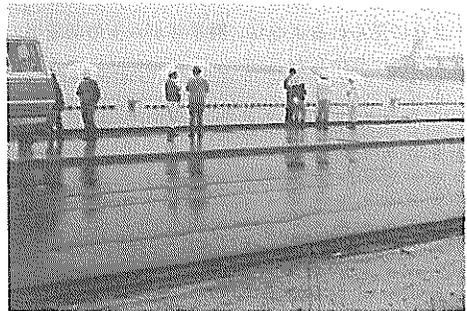
写真-3.3.15 大手ふ頭-7.5m岸壁被災部エプロン野積場の状況

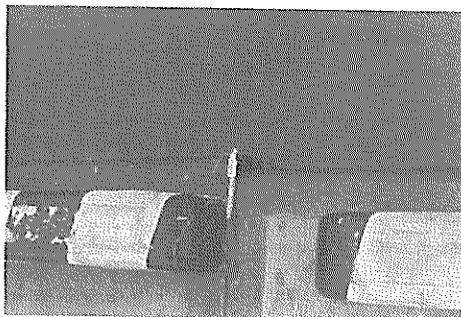
写真-3.3.16 大手ふ頭7.5m岸壁さん橋法線のほらみ出し状況

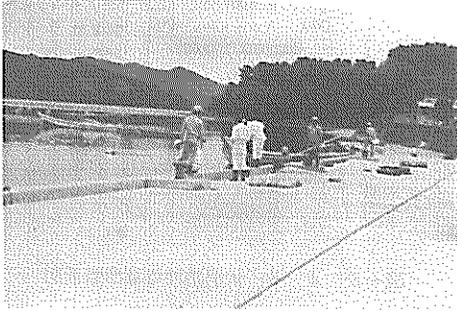
写真-3.4.2 唐桑物揚場(-1.5m)  
エプロンの沈下

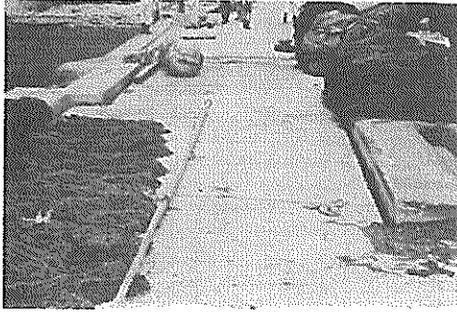
塊は延長が32mで昭和33年に施工されたものである。構造様式は図-3.4.5に示すようにコンクリート方塊式でその内側に200kgf内外の捨石がなされている。被害は図-3.4.6に示すように上部工が8cm程度せり出し、コンクリートエプロンが全体に10~15cm程度沈下していた。なお、防波堤の先端隅角部上部工にクラックが発生していた。写真-3.4.5は防波堤先端から写したもので、エプロンが全体に沈下していることを示す。写真-3.4.6はエプロンの沈下、目地開きを示す。

写真一三・四・五 大浜防波堤エプロンの沈下

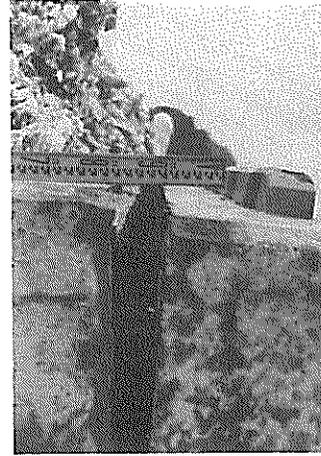
時エプロン上にはカキ殻が約1.5mの高さに積上げられていた。被害を受けたのはコンクリート方塊式物揚場のみであり、その被災状況は図-3.6.5に示すように上部工の前傾による法線の10cm程度のはらみ出しである。なお、エプロンの沈下はみられなかった。写真-3.6.1は無被災の矢板式物揚場からみた法線のはらみ出し、上部工とエプロンとの間の目地開き、およびカキ殻を示す。写真-3.6.2は上部工の前傾を示すものである。

写真-3.6.2 小積物揚場(-1.5m)上部工の前傾

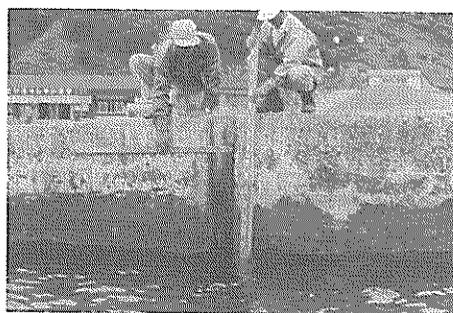
うにコンクリート方塊式である。被災は図-3.7.3に示すように隅角部の上部工の前傾とコンクリート舗装エプロンの沈下、クラックである。前傾による上部工とエプロンとの間の目地開きは約8 cm, また隣接上部工との間の目地開きは10~20 cm程度であった。更に隅

写真-3.7.2 - 2.0m物揚場上部工の前傾

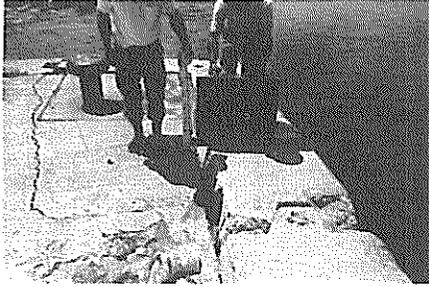
角部エプロンには上部工, 裏込材の移動に伴って発生した半円状のクラックが発生している。またエプロン全体に目地開き, クラックが見られた。写真-3.7.1~3は上部工の前傾, 目地開き, エプロンの沈下を示すものである。

写真一3.7.3 - 2.0m物揚場エプロンのクラック

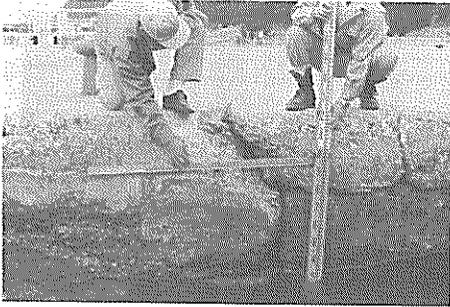
ラックと上部工のクラックである。写真一3.7.8はエプロンのクラック、写真一3.7.9は上部工のクラックを示すものである。

写真一3.7.9 1号物揚場(-2.0m)上部工のクラック

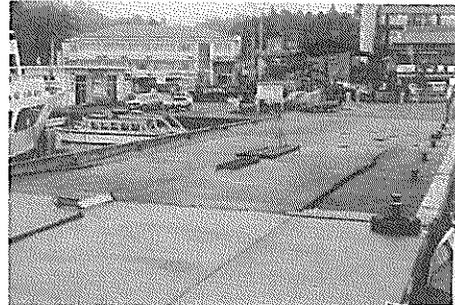
により拡幅している。更に51年には鋼管ぐい式によるさん橋の延長工事が行われている。各区間の標準断面図を図-3・8・4、5に示す。今回、被害を受けたのは取付部から約33mの自立矢板式の区間である。被災状況は図-3・8・6に示すように自立矢板の前傾による法線のはらみ出し、およびその背後の裏込材の沈下に伴うエプロンの沈下である。矢板頂部の最大変位は約22cm、エプロンの沈下は最大40cm程度であった。なお、旧突堤(幅8.3m)部分のエプロン沈下等はなかった。写真-3・8・1は被害を受けなかった鋼ぐい式さん橋からみた被害状況である。写真-3・8・2は法線のはらみ出し、上部工の前傾を示し、更には旧突堤部分

写真-3.8.1 観光さん橋 (-1.2 m) 隣接鋼くさん橋からのぞむ

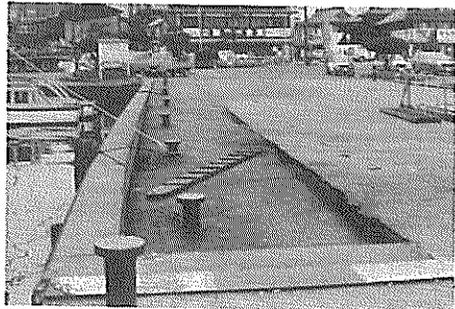
写真-3.8.2 観光さん橋 (-1.2 m) 法線のはらみ出し

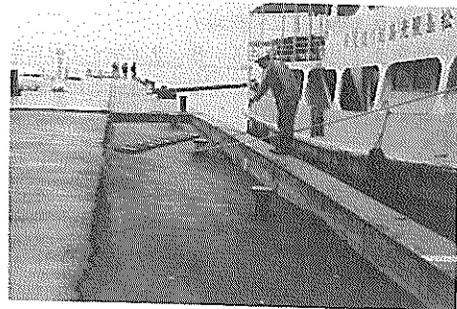
の無被災がわかる。写真-3.8.3はエプロンの沈下を示すものである。

写真-3.8.3 観光さん橋 (-1.2 m) エプロンの沈下

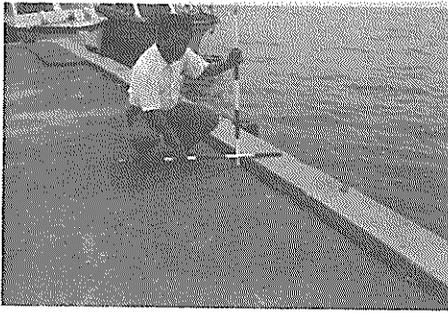
間の目地開きは 5 cm 程度、沈下は 3~5 cm 程度であった。写真-3.8.4 は物揚場全景とエプロンの沈下、写真-3.8.5 はエプロンの沈下と上部工の移動を示す。

写真一 3.8.5 松島突堤物揚場 (-1.5m)  
エプロンの沈下と目地の開き

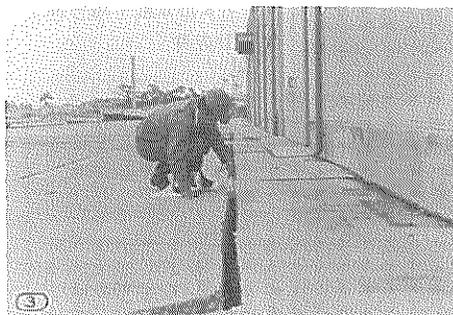
写真一三・九・8には、野積場にある上屋の前面舗装

写真一三・九・8 上屋前面舗装の沈下および目地の開き

の沈下および目地の開きを示す。この開きは数cmにも達している。

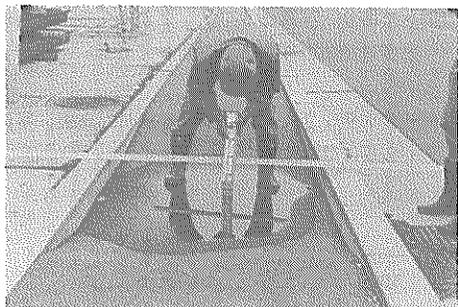
写真一三・九・二一 歩道の沈下(16 cm)

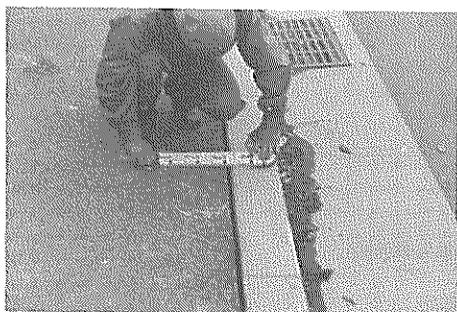
写真一三・九・二三 歩道の目地の開き(2 cm)

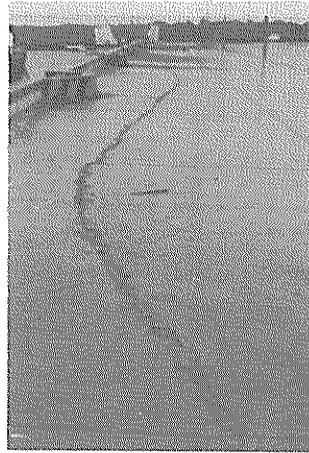
写真-4.1.4 -7m準備岸壁エプロンのクラック

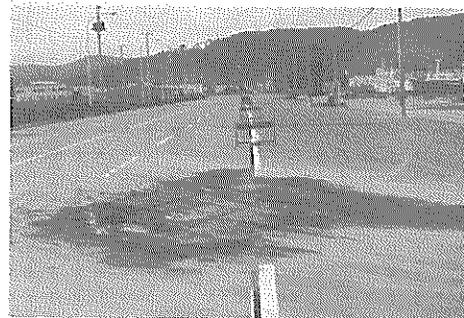
写真-4.1.6 -7m準備岸壁背後道路に生じたクラックおよび噴砂

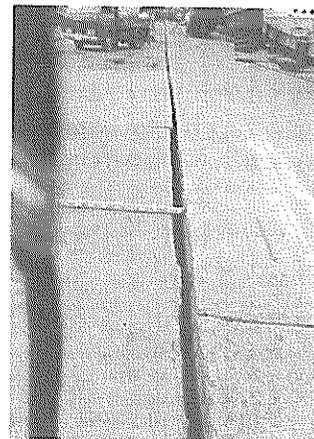
-4.1.8は-4.5m岸壁の測点⑨付近の様子を示している。写真-4.1.9に測点⑨付近のエプロンの沈下状況を示す。写真-4.1.10は測点⑨付近における目地開きの状況を示している。

写真-4.1.10 -4.5m岸壁目地開き

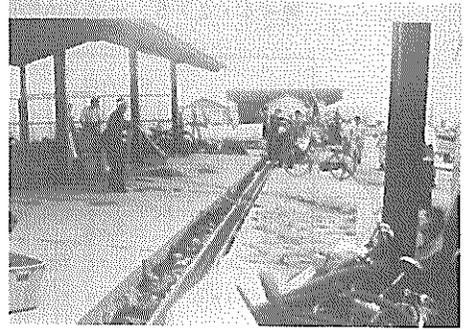
写真-4.2.12, 13には、エプロンの沈下、亀裂の状況を示す。写真-4.2.14には、エプロン舗装と背後の加工場の舗装の間の目地の開きの状況を示す。

写真-4.2.14 加工場舗装とエプロンの目地の開き(No.6付近)

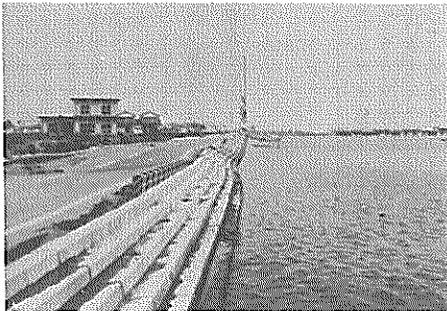
写真-4.2.30, 31には、壁体のすべり出しおよび沈下の状況を示す。写真-4.2.32には、壁体の亀裂の状況を示す。

写真-4.2.30 壁体のすべり出しおよび沈下  
(No. 20付近よりNo. 0方向)

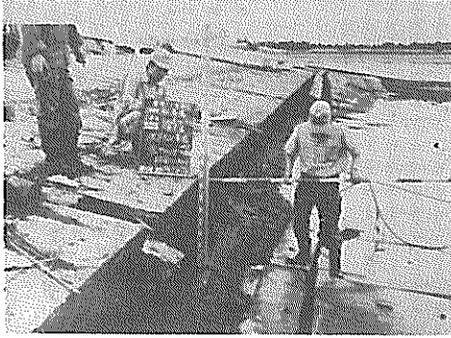
本船揚場の主要な被災は、ほぼ全域にわたり生じている。前部の張りブロックの沈下およびすべり出し、側方の小口止工の前傾およびこれに伴う背後野積場の地下亀裂、ならびに、船揚場全体のすべり出しおよび沈下である。

写真-4・2・36 斜面張りブロックの沈下およびすべり出し(No. 2 + 5.0 付近)
