No. 1165

September 2007

2005年福岡県西方沖の地震による港湾施設被害報告

Damage to Port Facilities by the 2005 West Off Fukuoka Prefecture Earthquake

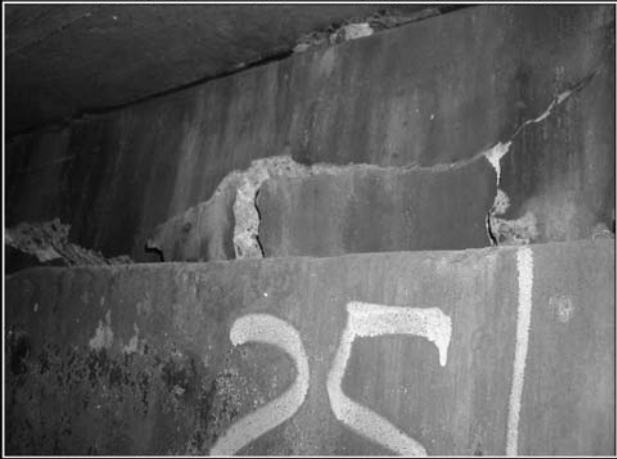
図-4.2.3および図-4.2.4から分かるように被災延長は479.9mであり、北側の一部を除いてほぼ施設全長にわたり被害が確認された。被災形態は図-4.2.5に示すように土留め部のL型擁壁の前方への変位、ならびに土留め部上部工と渡版の接触部における上部工側の損傷からなる。L型擁壁の海側への変位は図-4.2.5に示す断面ではそれぞれ40cmと20cmとなっており、最大では図-4.2.3に示すように91cmとなっている。しかし、栈橋本体に関しては、一部で7cmの前方への変位が確認された他は目立った損傷は確認されていない。これは、土留め部上部工と渡版の接触部において上部工側に損傷が生じたため、L型擁壁の変位が渡版を介して栈橋に伝達されることが無かったためである。これは、土留め部上部工がある種のヒューズのような役割を果たしたと見ることもできる。1995年兵庫県南部地震の際、神戸港の高浜栈橋において、土留め部の海側への変位が渡版を介して栈橋本体に伝達され、栈橋の杭に損傷が生じた状況⁵⁾とは対照的である。なお、土留め部上部工と渡版の接触部における上部工側の損傷については写真-4.2.2および写真-4.2.4で確認す

1 NO.9付近(25ブロック) 土留部上部工 クラック

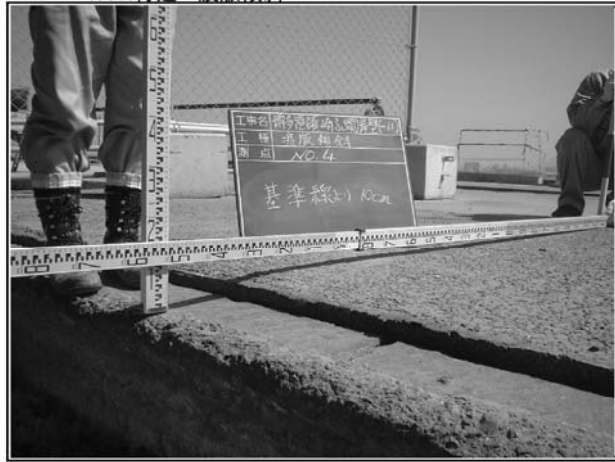
3 NO.4付近 渡版傾斜

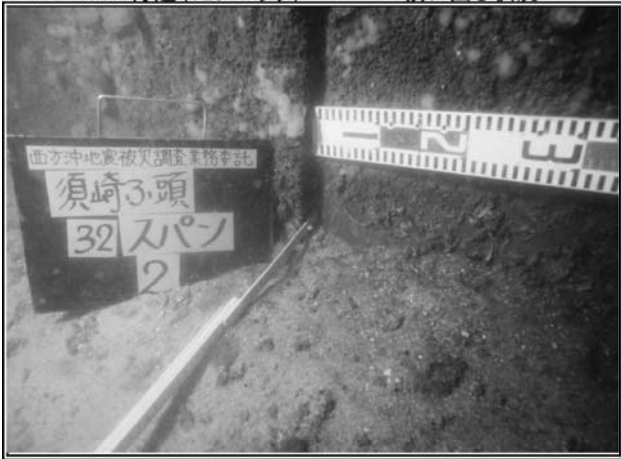
45 NO.4付近(32ブロック)

吸い出し状況

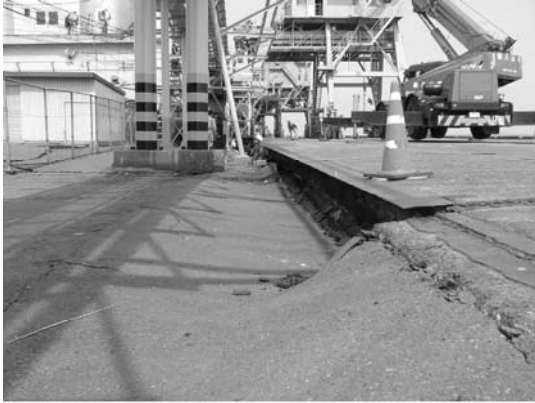
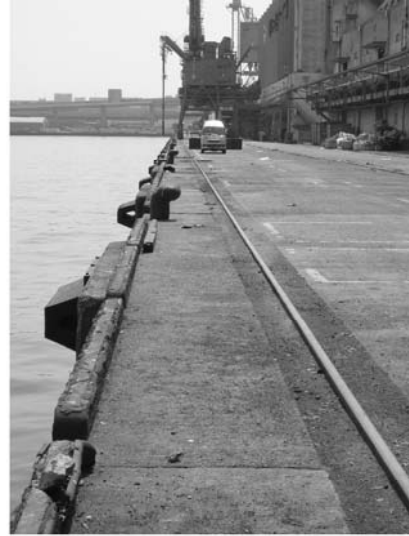
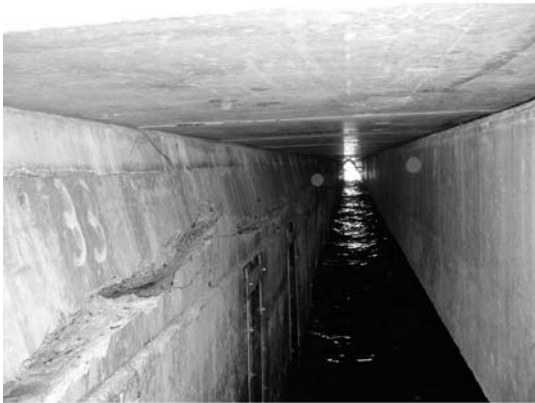
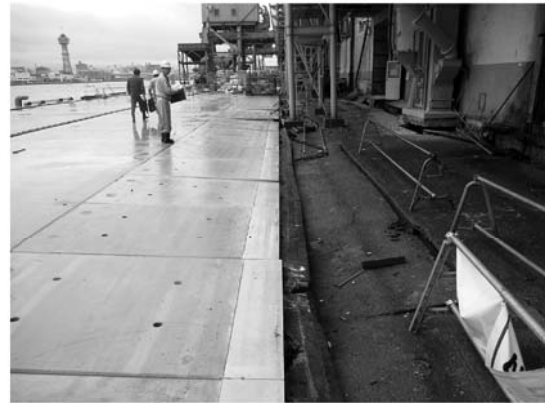
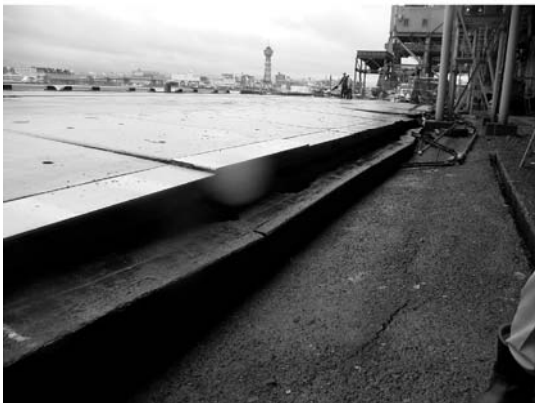
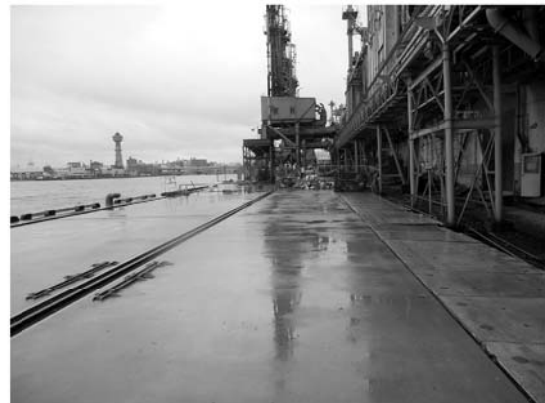
写真-4.2.4 須崎埠頭-11m 栈橋の被災状況③

須崎埠頭の直杭式横棧橋（-11m）では、土留め部のL型擁壁の海側への変位が最大91cmにのびたが、棧橋本体に関しては、一部で7cmの海側への変位が確認された他は目立った損傷は確認されていない。これは、土留め部上部工と渡版の接触部において上部工側に損傷が生じたため、L型擁壁の変位が渡版を介して棧橋に伝達されることが無かったためである。すなわち、土留め部上部工がヒューズのような役割を果たしたと考えることができる。1995年兵庫県南部地震の際、神戸港の高浜棧橋において、土留め部の海側への変位が渡版を介して棧橋本体に伝達され、棧橋の杭に損傷が生じた状況⁵⁾とは対照的である。一般に直杭式横棧橋の性能設計では杭の損傷程度をコントロールすることが求められる場合が多いので、上に挙げた事例は今後の直杭式横棧橋の性能設計において参考になるものと考えられる。

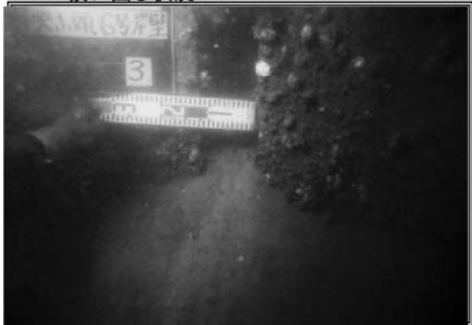
図-4.3.3と**図-4.3.4**から分かるように、栈橋部では栈橋本体の被災はないが、背後のエプロン全体に沈下が生じている。L型ブロック部では、やはりエプロン全体に沈下が発生しているほか、エプロンの最背面にクラックならびに段差が発生している（**写真-4.3.2**）。また係船柱基礎が7カ所で破損した。地震後の詳細な調査によると、**図-4.3.5**に示すように20カ所以上でL型ブロック間の目地の開きと裏埋の流出が生じている。本施設では法線の海側への変位は確認されていない。ただし、**図-4.3.3**ではNo.19付近に法線の出入りが認められるので、法線の海側への変位がある程度生じていた可能性が考えられる。

写真-4.3.2 中央埠頭西側-10m 岸壁・棧橋の被災状況

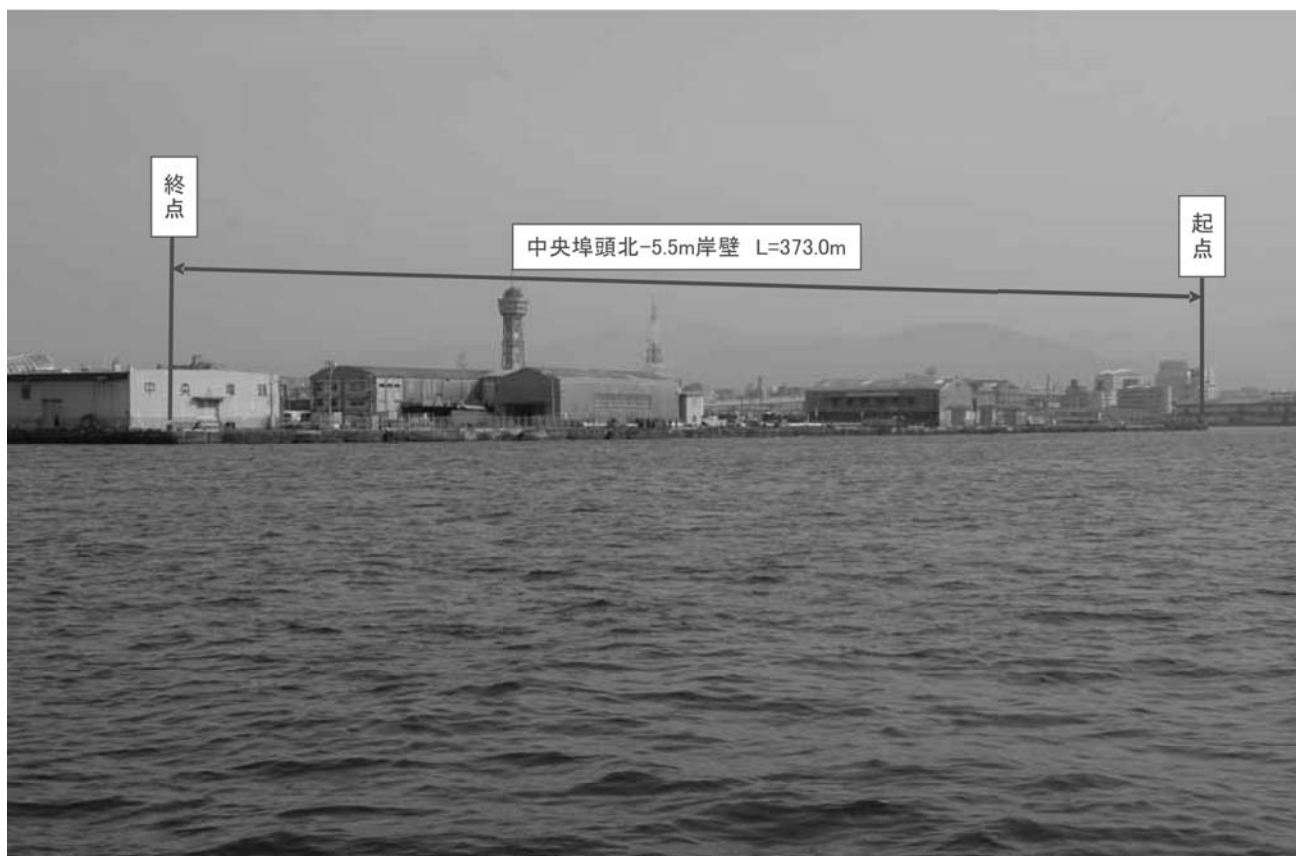
写真-4.3.3 中央埠頭北側-5.5m岸壁の全景

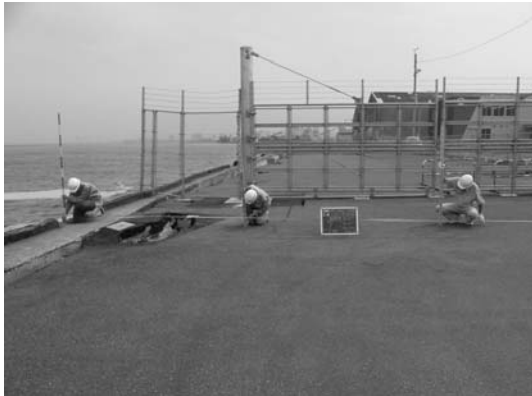
起点からの距離 0m

写真-4.3.5 沈下量測定状況 (0m)

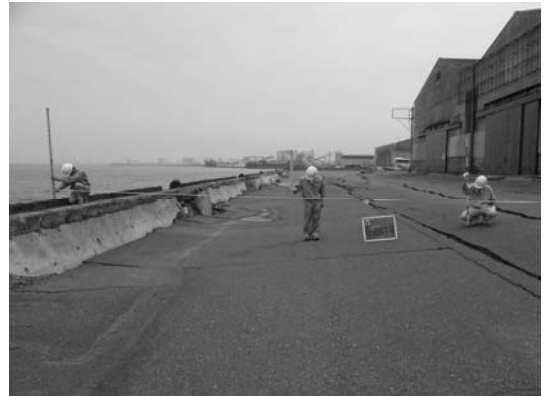
起点からの距離 84m

写真-4.3.7 沈下量測定状況 (84m)

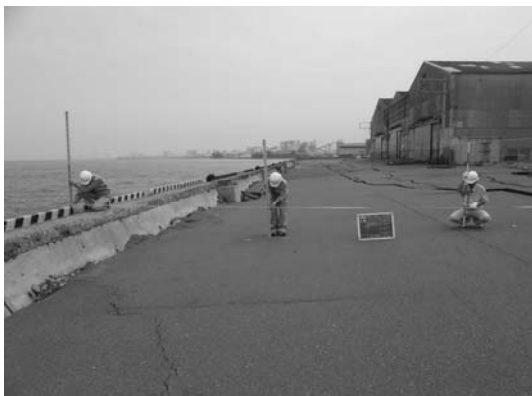
起点からの距離 40m

写真-4.3.6 沈下量測定状況 (40m)

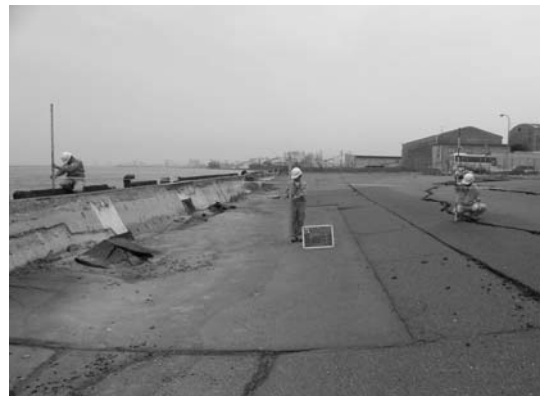
起点からの距離 124m

写真-4.3.8 沈下量測定状況 (124m)

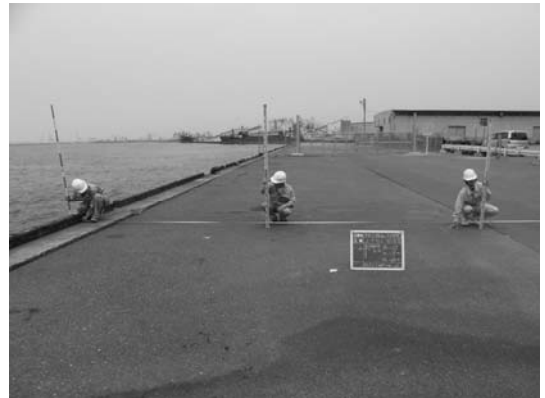
起点からの距離 244m

写真-4.3.11 沈下量測定状況 (244m)

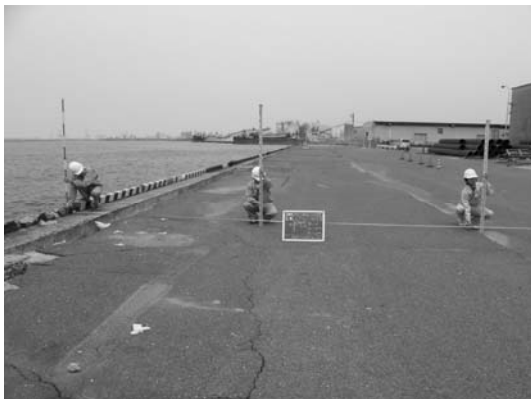
起点からの距離 204m

写真-4.3.10 沈下量測定状況 (204m)

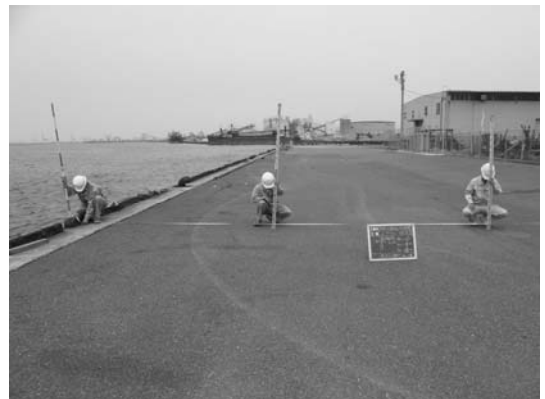
起点からの距離 284m

写真-4.3.12 沈下量測定状況 (284m)

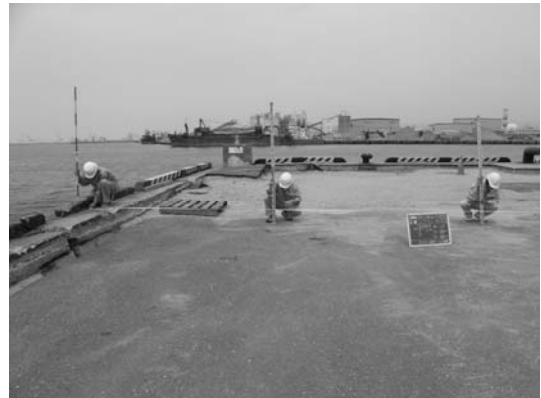
起点からの距離 373m

写真-4.3.15 沈下量測定状況 (373m)

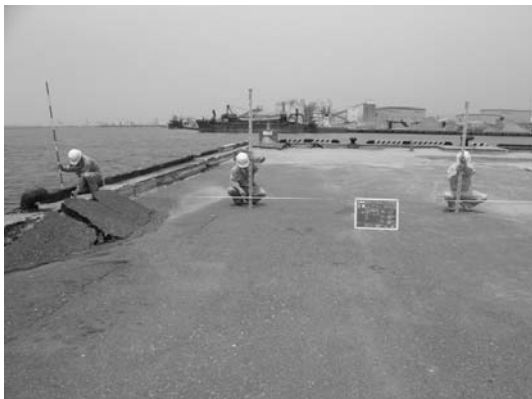
起点からの距離 364m

写真-4.3.14 沈下量測定状況 (364m)

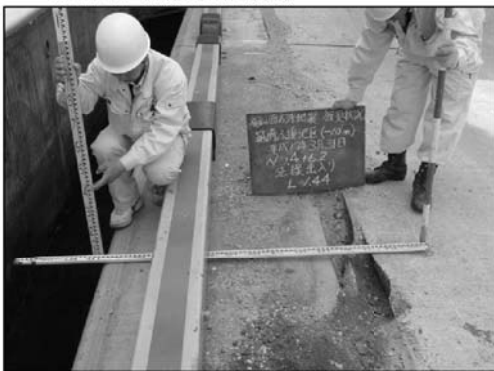
3NO.4+6.2 法線出入り(最大)

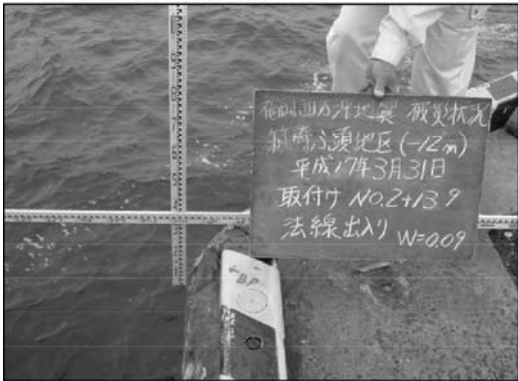
3ANO.2+13.9 法線出入り

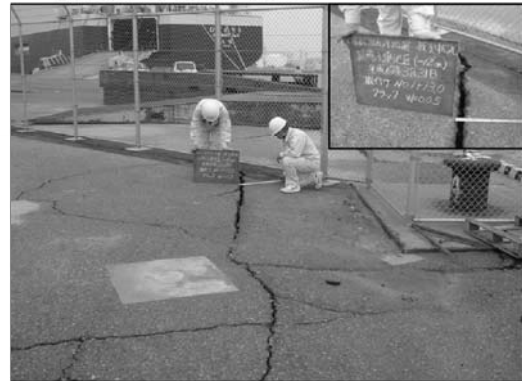
4ANO.1+13.0 エプロンクラック

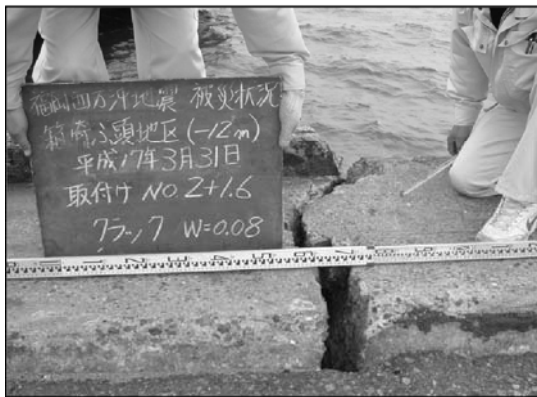
7ANO.2+1.6 上部エクラック

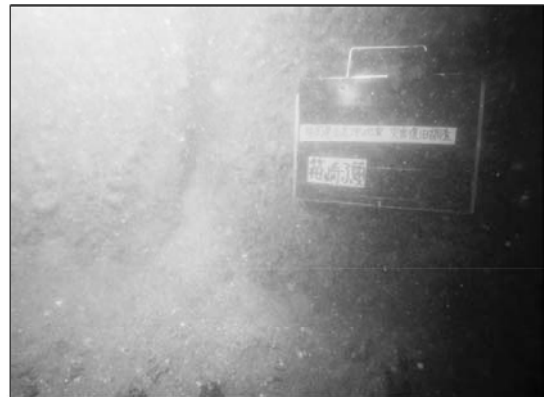
8ANO.0+30.0 吸出し状況

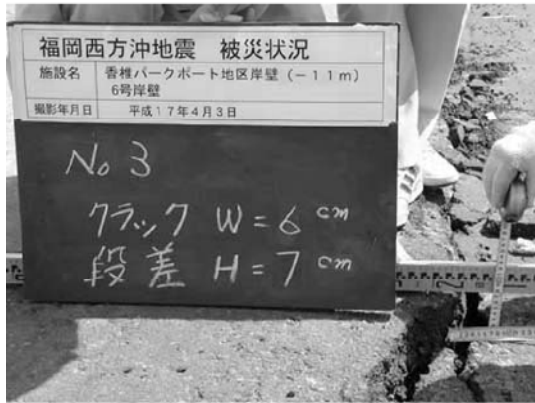
3 NO.3 最大段差(H=70mm)

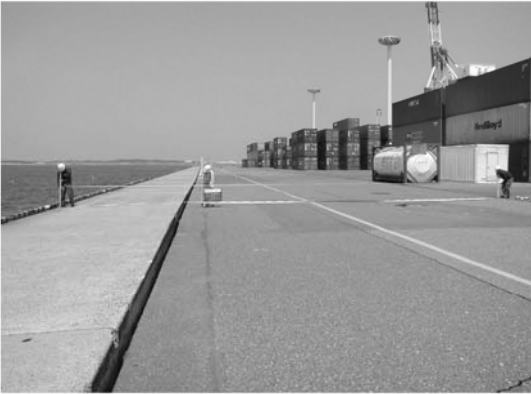
1 NO.9 被災状況

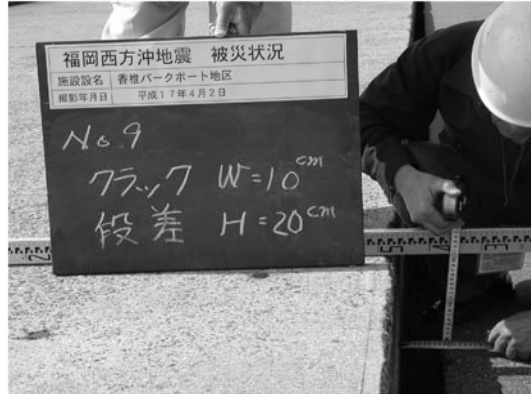
2 NO.9 目地最大開き(W=100mm)

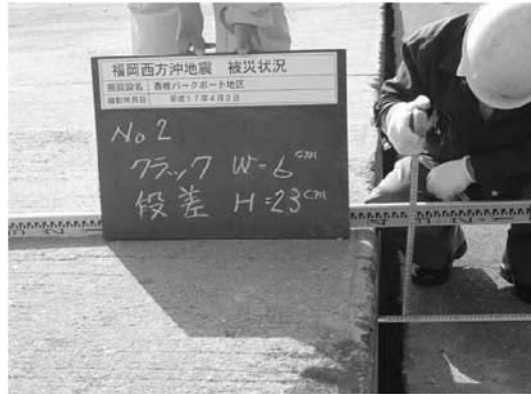
4 NO.2 最大段差(H=230mm)

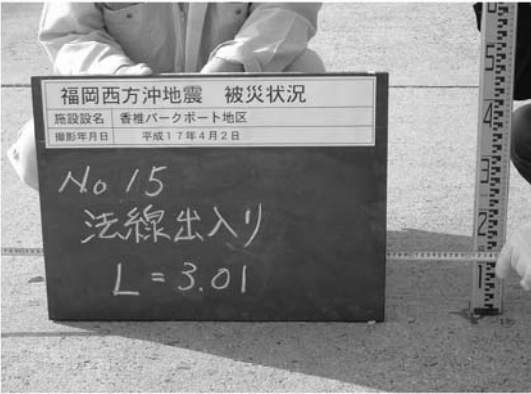
5 NO.15 最大法線出入り(L=0.51m) 2. 5m控え
