港湾技術研究所報告

駿河湾台風6626号綜合調査研究報告

第1編 駿河湾海岸踏査報告

Field Survey Along The Coast of Suruga Bay after The Typhoon NO. 6626

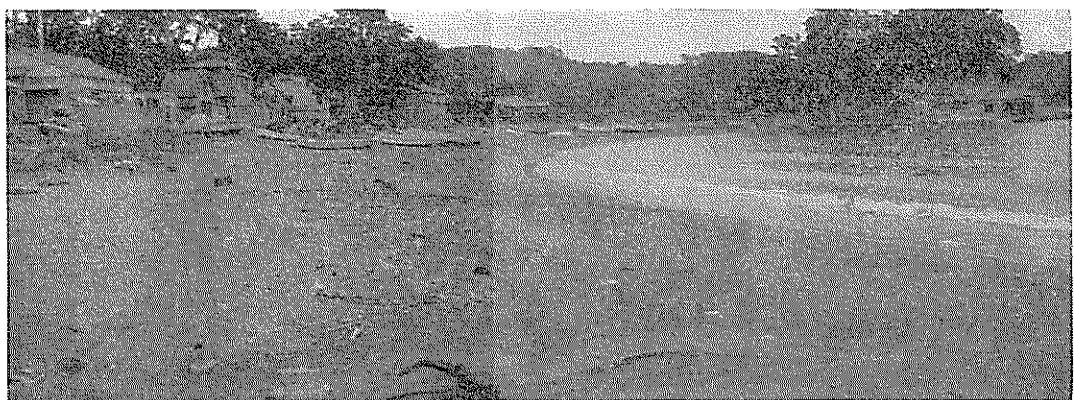
写真一.1 弁天島を西側より望む、弁天島にトンボロが出来ている。

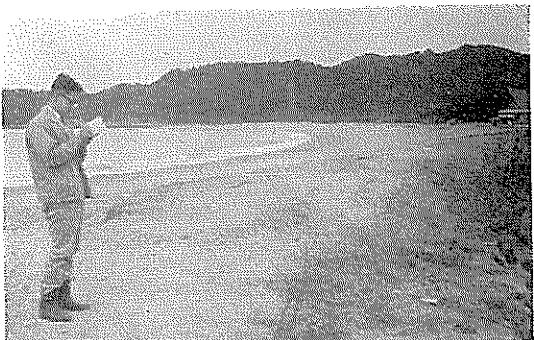
状は図-1.5、海浜砂粒径は篩分けのよい白みをおびた中砂、導流堤は昭和18年項より施工開始、この延長と共に弓ヶ浜海浜は欠壊の傾向を見せはじめ、ここ数年来特に著しい。特に、導流堤に近いほど欠壊が大きい。洪水期に河口から排出される砂は、導流堤が長いので弓ヶ浜海岸に供給されることなく大部分沖側に沈没し、それが波によつて導流堤の対岸の浅瀬附近まで押しやられ浅瀬を形成するものと思われる。海浜のカスブピッチ8~10mだが、不明瞭、海岸道路は、砂浜の頂部附近、すなわちD.L.+6m程度。水深6m附近に浅瀬が消長。

写真-1.4 手石港弓ヶ浜海岸

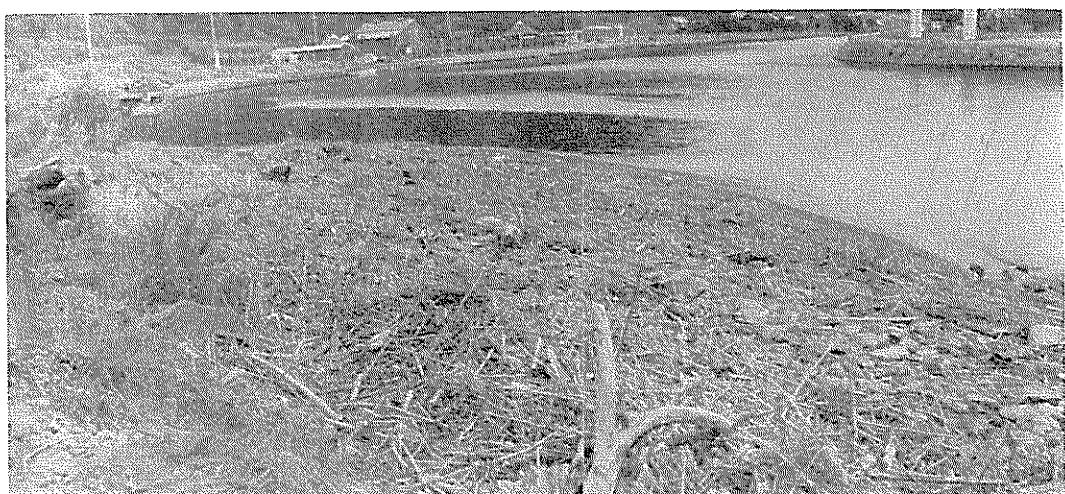
写真-1.5 手石港、河口より少し内側の砂洲

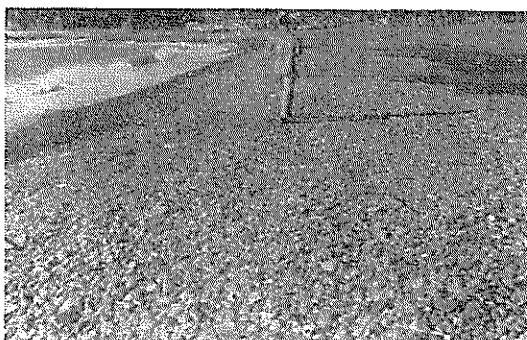
写真一.23 土肥港中央部海浜前浜に粗砂利が打上っている

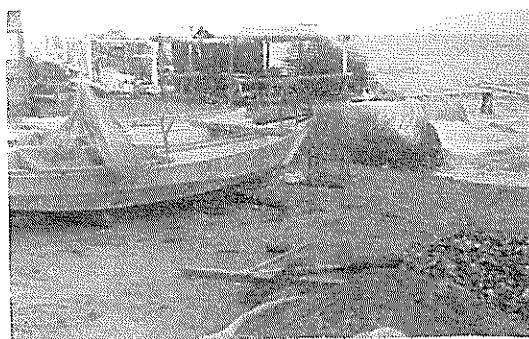
足保 6626台風時 図一.24に示すごとき海水浸入あり。1.5tの小船が西方向に道路上を移動。海水遇上は

消防団による警戒対勢解除後で26日2時頃、波というより高潮のような感じのものが1～2回位寄せる。6524号台風より海水の遇上大。

写真一.33(2) 西浦漁港足保地区海水浸入個所

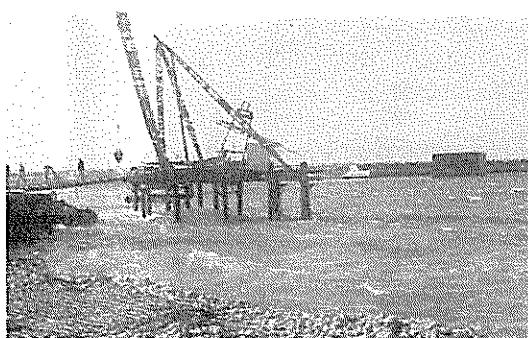
海岸構造物 西防波堤は函塊混成堤で、天端高は+4.0m、函塊巾12m、基礎マウンド天端-4.0m、前面被覆テトラボット天端+1.0m。これが、台風6626号でマウンド法先部洗掘により破壊、先端部ケーソンは、完全に転倒。この防波堤は6624号時、函塊巾6mで潰滅的被害をうけて上記のように断面を変更。東防波堤も、同様な混成堤で、函塊巾9.6m、天端高+3.0m、基礎捨石天端-2.7mであつたが、6626号による被害はない。しかし、台風6524号時は、函塊巾5mで先端2ヶのケーソンが転倒。台風6624号も6626号も共に、基礎マウンド及び

写真一.37 沼津漁港西防波堤を陸側より見る

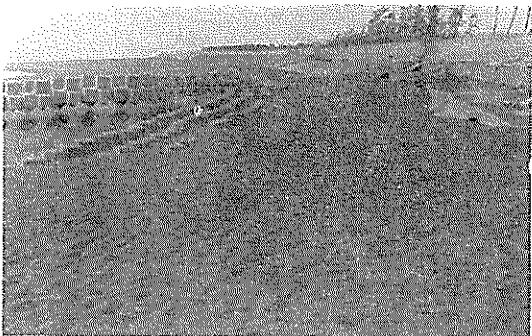
構造物、海岸堤防の天端高は、一様にTP上+13mで、前面はコンクリート張り、背面は主としてコンクリートブロック張り。五軒屋前面には、図に示すような配置で六脚（重量8屯位と推定）突堤が6本設けられている。この各六脚ブロック突堤の両側の浜の高さに差は見られないことから、この突堤が砂だめの機能をもつているだろうか疑わしい。しかし、この突堤が、海岸に斜めに作用する台風時の波に対して或程度の消波効果をもたらすことは十分考えられ、その消波の結果として或程度の砂だめの機能をもつことはあるかも知れない。四軒屋附近の海岸堤防の破壊の原因は、先づ第一に前面海浜巾の浸食であるが、それに続いて、法先基礎洗掘による裏込土砂の吸出しか、或いは、汀線後退のために波力が直

写真一.54 富士海岸五軒屋前面の六脚突堤その1

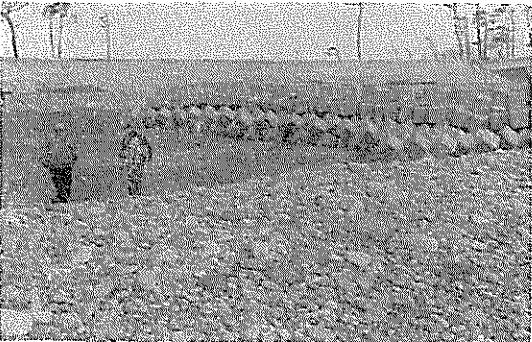
写真一.55 富士海岸五軒屋前面の六脚突堤その1
突堤前面の砂利の堆積に注意

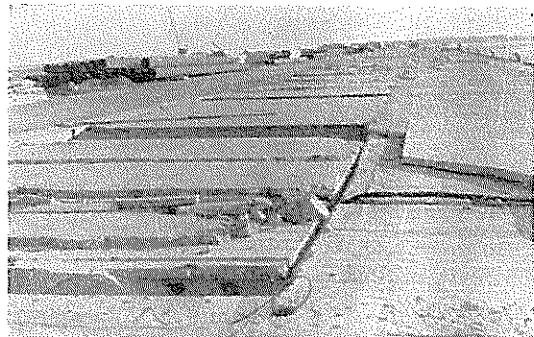
清水港の興津埠頭棧橋の渡し板が全面にわたつて被

害。空気抜き用の鋼板(渡し版 5×3×0.25mのコン

クリート板で、その二つおきは同じ大きさの鋼板がおいてある)は勿論飛んだり、落下したりしているが、コンクリート板も相当の被害あり。

写真-1.70 興津埠頭の桟橋床板の被害

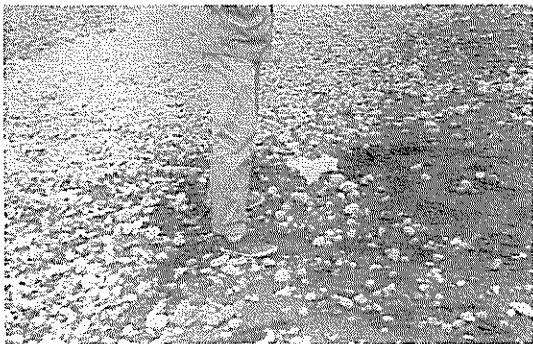
写真一.75 蛇塚海岸の前浜、ビーチクレスト附近の扁平な砂利

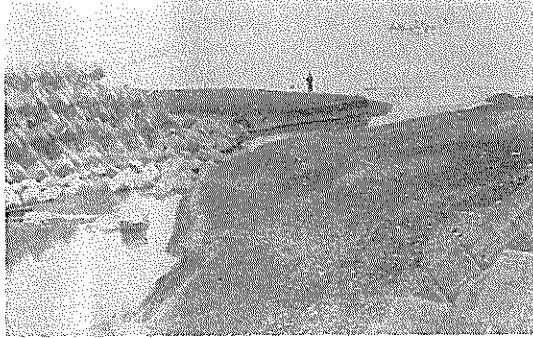
写真一.78 大谷川河口の閉塞

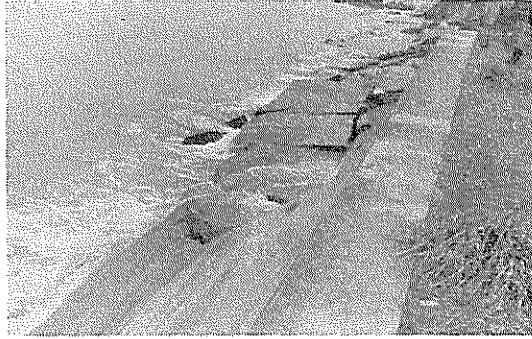
洗われており、その近くの海岸への斜路は、その先端が完全に浮く。堤防破壊の原因は、基礎の洗掘による裏込土砂の吸出し、更に波力による法面破壊と考えられる。尚、この破壊ヶ所の中、南側20m程は、台風6604号によるものであるという。この破壊ヶ所より少し河口寄りに不透過の突堤があり、その附近は、浜巾が60m位。堤防破壊ヶ所前面には、六脚ブロックの透過突堤が設けられていたようであるが、沈下が著しい。

写真一.81 中島海岸の堤防崩壊ヶ所、全景

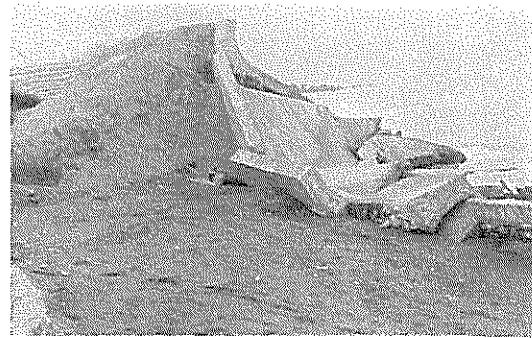
写真一.82 中島海岸堤防崩壊ヶ所北端

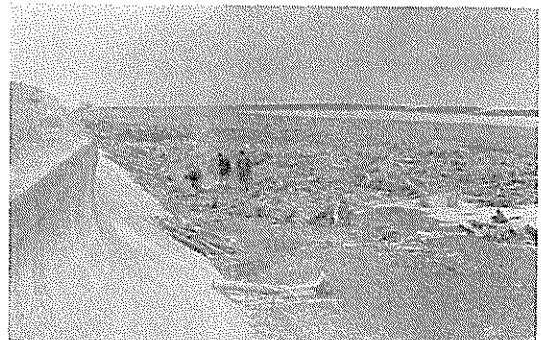
写真一.84 安倍川河口左岸より河口を見る堤防近くには流木が散乱

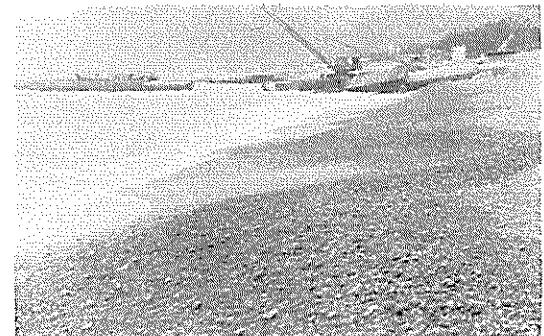
写真-1.87 用宗漁港東側海浜のカヌブ

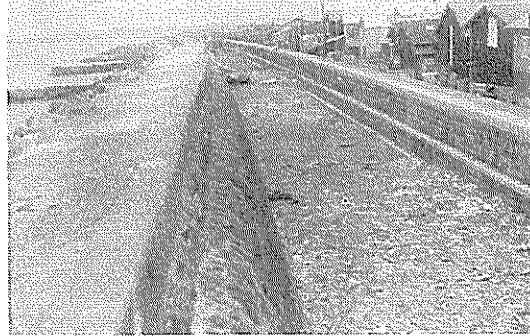
台風6626号による越波状況は、浜当目海岸では、堤防天端に波のスプレイが上つた程度、鰯ヶ島海岸堤防では、多少越波し、副堤のない所では、多少の家屋被害あり。副堤と本堤の間には、副堤の天端一杯まで海水が満された程度。鰯ヶ島海岸南部の自然海浜の部分では、遡上波のため道路通行不能となる。しかし、本港では目立つ被害はなく、台風6524号と比較してさほど変らず。6524号では、テトラポットの消波工がなかつた鰯ヶ島海岸堤防の一部で、越波による家屋被害が多少あつた。

写真-1.92 焼津港鰯ヶ浜海岸堤防と副堤

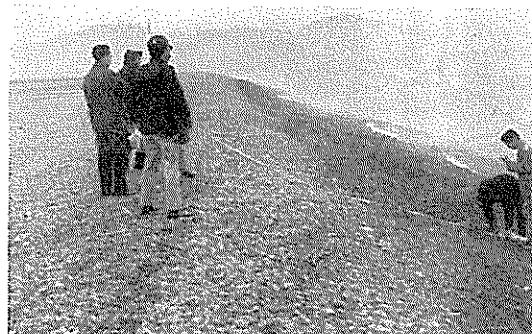
写真一.100 田尻海岸波堤個所の前浜

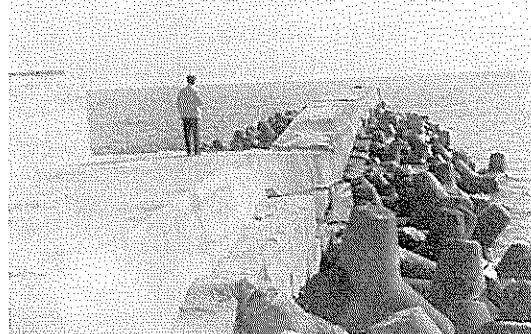
北防波堤一頭部及び基部が基礎洗掘と沈下によつて頂部工が破壊、基部附近の最大沈下量2m程度、被覆テトラポットも2~4m沈下。本堤の概略断面は図-1.65。基部接続する消波護岸(図-1.66)は被害なし。

写真一.104 大井川港北側防波堤を元付部より写す、元付部の沈下に注意

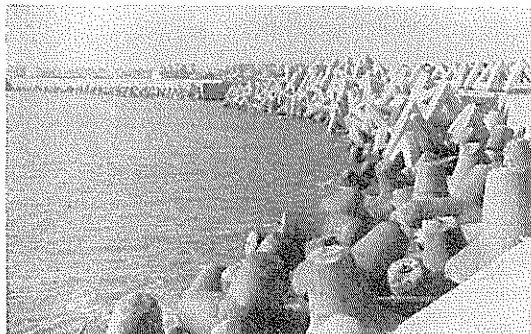
写真一.105 大井川港北防波堤より消波護岸を見る手前の北防にそそうテトラは台風前提防天端より高かった

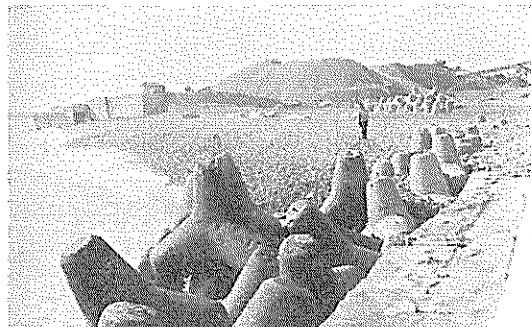
写真一.106 大井川港南防波堤南側海岸ここも、最近は欠壊気味という

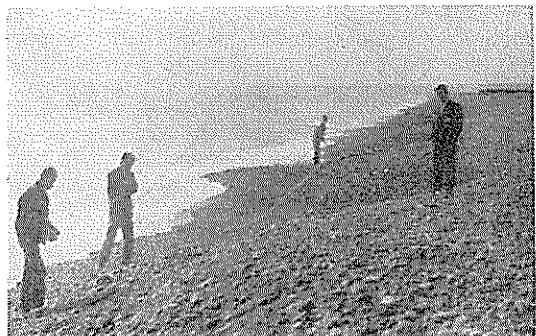
写真-1.110 吉田漁港南側海岸のカスプ

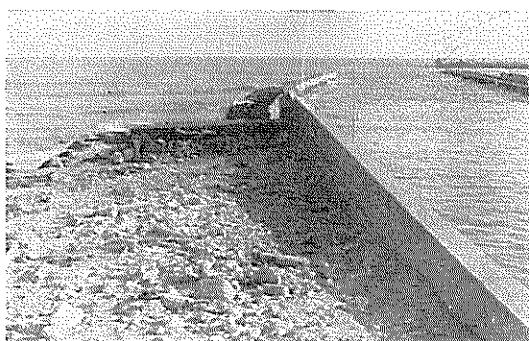
写真一.117 相良港導流堤, 北側の砂の堆積に注意離岸堤状のものが無いが導流堤から直角に出ている
