No. 84 Sept. 1969

港湾鋼構造物の腐食調査（第2報）

運輸省港湾技術研究所

**Corrosion Surveys of Steel Structures at Suma Coast
and Yasuki, Moji and Hakata Harbors**

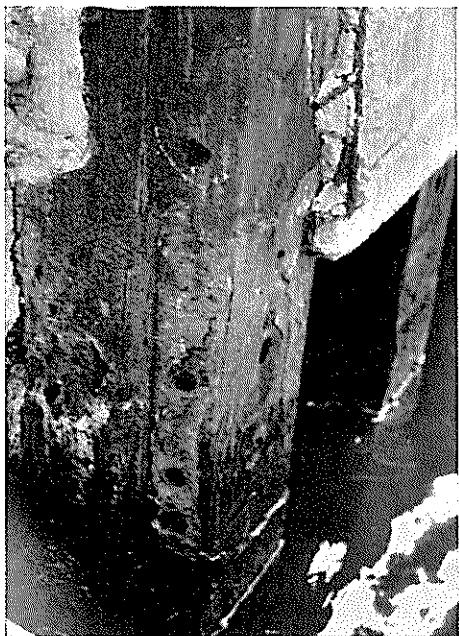
図 4-24 鋼矢板面（安来港 - 4.5m 岸壁、海水平面上、35年経過）

また図4-13、図4-16のように-4.5m岸壁と-3m岸壁とも木材防舷材が取り付けられているが、-4.5m岸壁では図4-24のように木材防舷材がそれさらに上部コンクリートもはげているところが1カ所あった。ここは階段の付いた降り場の角で何かがぶつかってコンクリートが剥離したものと思われる。コンクリートの剥離が

時頃なのかはっきりしないが図 4-24 に見られるようにかつてコンクリート中であった鋼矢板面はほとんど腐食していないのに対して、コンクリート下端付近から海水面にかけては数 mm 位のスケールが着いている。(ただし、スケールは膨張する。ごく大まかにはスケールの約 1/10 が鋼矢板の肉厚減少量とみられる。) 図 4-24 に示す鋼矢板を -4.5 m 岸壁の測定地点 No. 5 として肉厚を測定した。図 4-25 にその側面方向を示す。

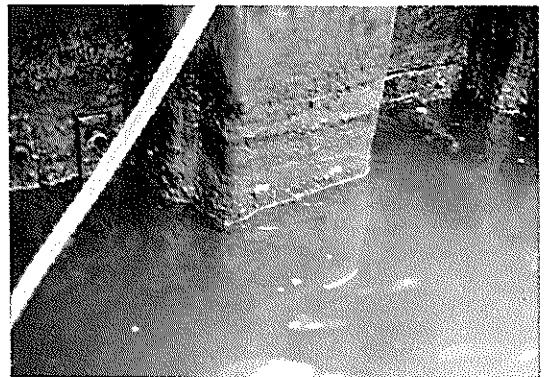
図 4-30 鋼矢板面（安来港 - 4.5m 岸壁、潮位間、35年経過）

図 4-30 海水面上鋼矢板面 (3)

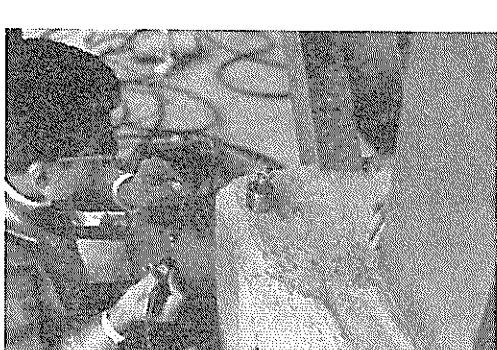
図 3-23 水晶振動子の取り替え

探触子を钢管杭面に潜水夫が押しあてるとき付着物の除去が不十分でなお钢管杭面に付着物の小片が残っていると、探触子に取り付けてある水晶振動子にひびが入ることがある。このような場合には図3-23に示すように水晶振動子の取り替えを現地で行なった。

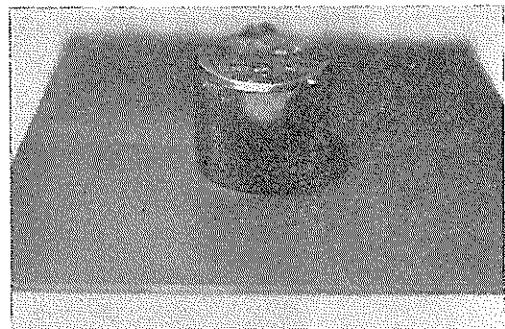
図3-37 超音波式共振厚み計用探触子（C）の鋼材面への吸着

り室内測定では平滑な鋼管杭に対しては測定できた。しかし現地で使用してみると多少測定はできたが折角鋼管杭への接触をよくするために設けた溝のため振動子裏側のスプリングのところへ海水が浸入しやすくなり、測定の途中でしばしばブラウン管上の共振波形とマーカーが消えた。このためその都度探触子を海水面上に回収して振動子部分を引出し、裏側に浸入した海水をよく拭きとりシリコン・グリスを塗めた。しかし振動子部分は測定の都度マグネット面まで押し込まれ、裏側に塗めてあるシリコン・グリスと置きかわるためこの機構では海水の浸入は防げない。また水晶振動子が $0.5\text{cm} \times 2\text{cm}$ と小さいため鋼材面の凹凸に対しても測定不能となりやすい。

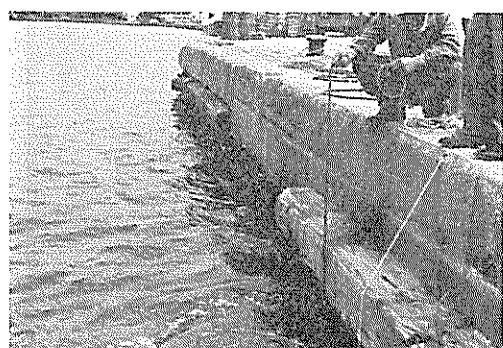
図 4-26 -3 m 岸壁

—3m岸壁でも図4-26のように木材防舷材がとれているところがあるが、ところによつては図4-27のようにタイヤを木材の代りに使用しているところもある。木材防舷材のとれているところでは図4-28～図4-31のように海水面上の鋼矢板面が観察される。図4-28～図4-31にみられるように黒い横線(H.W.L.付近)から海水面まではほとんど発錆が認められないが、黒い横線からコンクリート下端までは厚さ数mmの錆生成物が一面に付いている。なお、図4-28、図4-29などにみられる小さな穴は木材防舷材取り付け用の穴である。

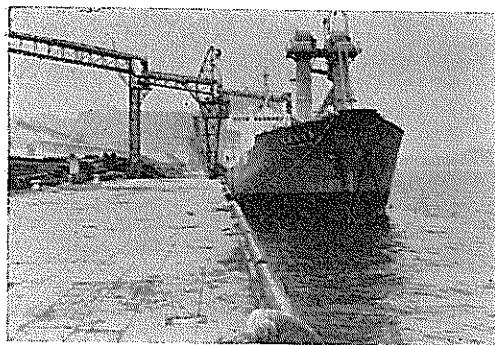
図 5-20 3 岸中央付近のセメント積出設備

3岸壁の中央付近には図5—20のようなセメント積出し施設があり積出し用の船が接岸するが、3岸壁の両端付近および4岸壁は木材の荷降ろしに使用されている。図5—21に4岸5セルへ7セル付近を示す。図5—20、図5—21からわかるように3岸壁、4岸壁とも上部工の陥没などの異常は認められない。両岸壁上には電気防食（外部電源方式）用の電源としての整流器が設置されているが図5—22、図5—23のように木材に囲まれている。また鋼矢板の防食電位を測定するための端子は図5—24のように蓋で覆われているが、図5—25のように木皮で隠されたり図5—26のように蓋が破損したり、または図5—27のように蓋がなくなって土中に埋没してしまったものもある。

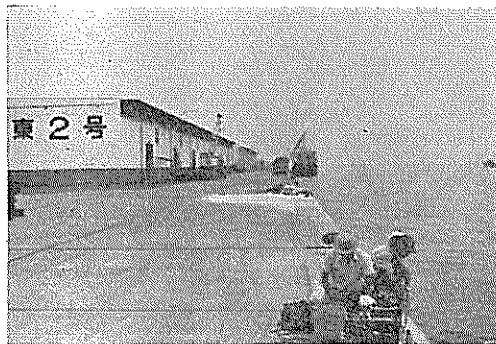
図 6-22 中央埠頭

調査をした各構造物の上部工は図 6-22~図 6-25のようにいずれも陥没などの異常は全く認められない。

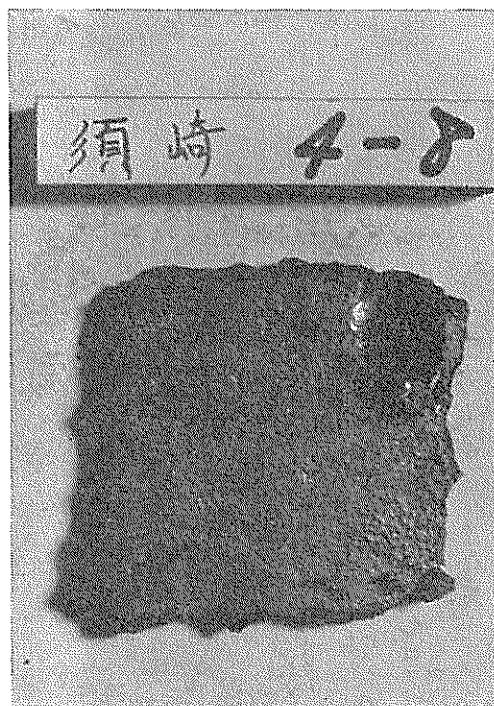
外側(脱鋳後)

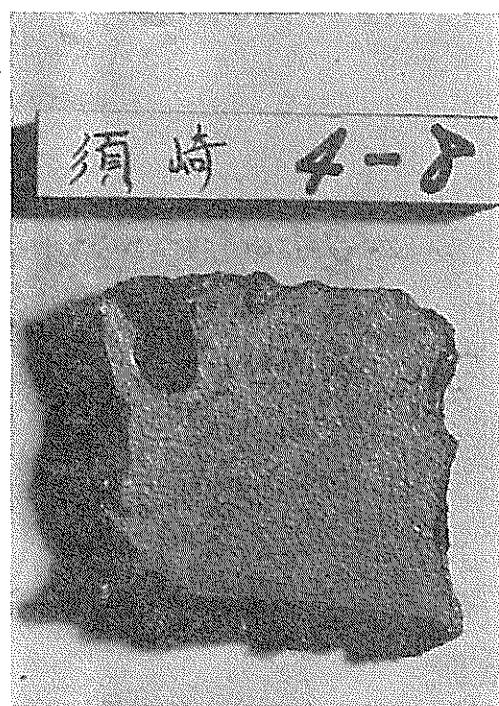
図 6-37

内側(脱鋳後)
