No. 139 June. 1972

港湾鋼構造物の腐食調査(第8報)

(塩釜港、伏木港および須磨船積棧橋における腐食調査)

**Corrosion Survey of Steel Structures at Harbors (8th Report)**  
**Corrosion Surveys of Steel Sheet Pile Structures at**  
**Shiogama, Fushiki Harbors and Suma Landing Bridge**

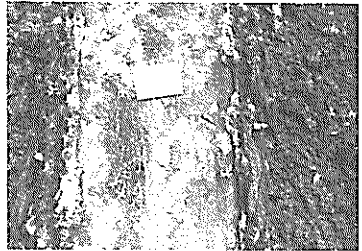
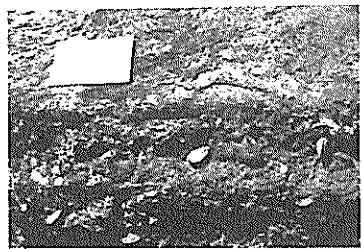
写真 2-8 塩釜港中埠頭付着物

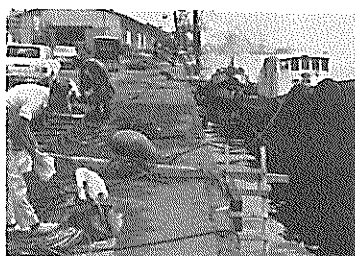
図 3-2 に示すように 3 号岸壁の上部コンクリートは -0.25 m まで下がっていたため鋼矢板は海水中に没している。また、上部コンクリートの陥没は見られなかった。写真 3-2-1(3)~(5) に 3 号岸壁の状況を示す。なお、前面海水は黒く潜水夫による海水面下鋼矢板面の観察はできなかった。この他、上部コンクリートの角に鋼板（山型）があてであったが、写真 3-2-1(6)~(7) に示すように発錆がひどい。

写真 3-1 伏木港左岸 3 号岸壁調査状況 (1)

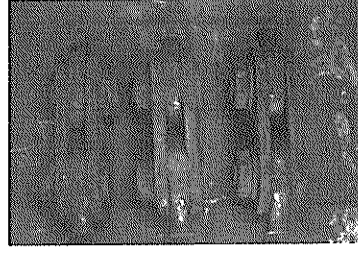
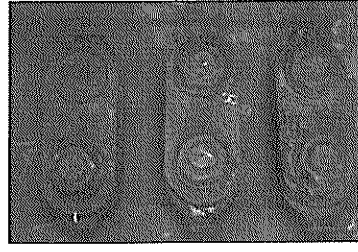
タイロッドは写真 3-4 に示すように全面にジュート被覆が施されていた。タイロッドの腐食量が非常に小さいことからこれは被覆材のためではないかと考えられ勝ちであるが、被覆されなかった下北埠頭-5.5 m岸壁の

写真3-4 伏木港左岸3号岸壁タイロッド(脱錆前)
