TECHNICAL NOTE OF
THE PORT AND HARBOUR RESEARCH INSTITUTE
MINISTRY OF TRANSPORT, JAPAN

No. 149 Dec. 1972

海岸堤防の劣化指標について

Apparent Wasting Index of Embankment (Seawall)

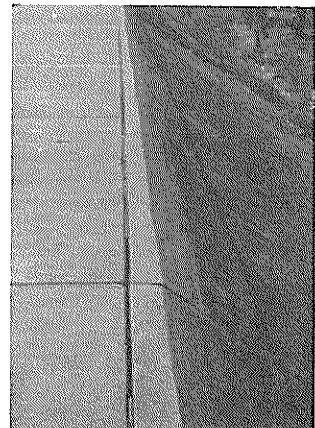
写真 - 5.36 背のりと天ば工の目地のひらき

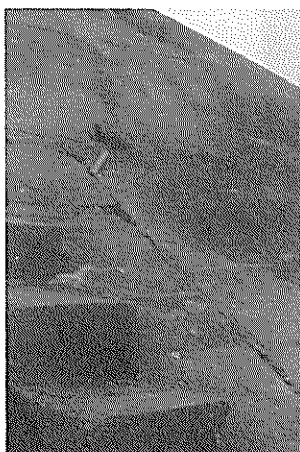
写真 - 5.49 表のりの目地のかけ

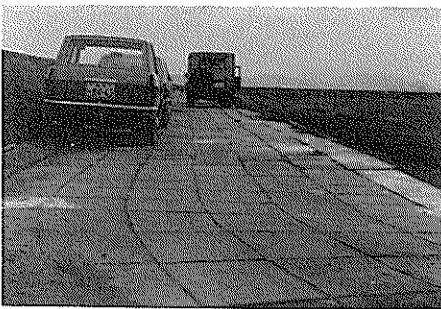
写真 - 5.68 天ばブロックの不陸

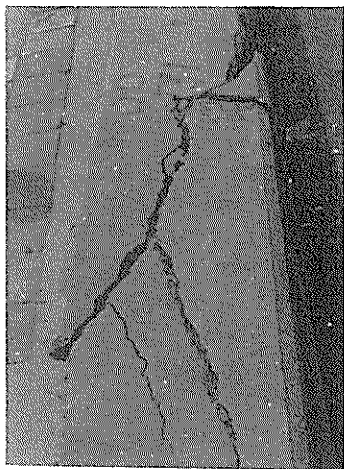
写真-6.49

波返し工の法線の出入り、不陸はほとんどなく、一部コンクリート材料の不良を思わせる表面の摩耗がみられるが、目地のずれ、ひらきはわずかにみられる程度で、軟弱地盤上の干拓堤防でみられたような（写真-6.49、6.50）波返し工の破損はなかった。クラックも少なかった。
