TECHNICAL NOTE
OF
THE PORT AND AIRPORT RESEARCH INSTITUTE

No.1015 December 2001

平成12年(2000年)鳥取県西部地震による港湾施設等の被害報告

Damage to Port Facilities and an Airport by the 2000 Tottori-ken-Seibu Earthquake

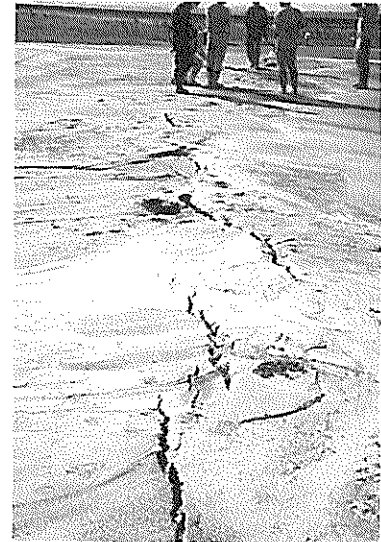
写真-3.6.4 滑走路過走帯部分の噴砂およびクラック
(図-3.6.3④)

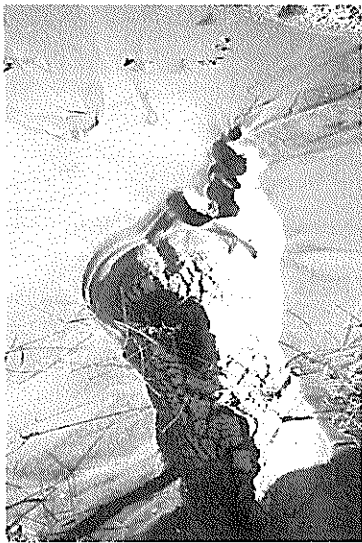
写真-3.6.8 着陸帯の噴砂 (図-3.6.3⑩)
