港湾空港技術研究所 資料

No.1231 April 2011

2011年東日本大震災による港湾・海岸・空港の地震・津波被害に関する調査速報

Urgent Survey for 2011 Great East Japan Earthquake and Tsunami Disaster in Ports and Coasts

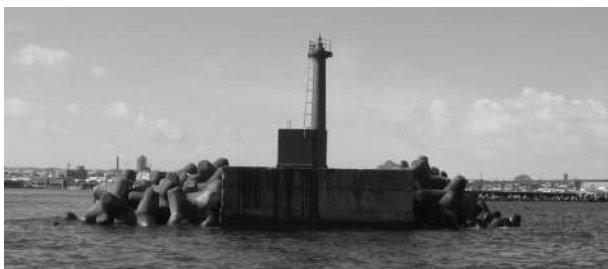
八戸港では、東や北からの波浪に対する静穏度確保のために八太郎北防波堤や中央第1防波堤、中央第2防波堤が整備されている（図-5.1.1.13）。津波により、八太郎北防波堤のケーソン総延長3496.19mのうち1869.62m（142函）が被災を受けた（図-5.1.1.14）。このうち、16～19工区は堤頭函のみを残し、それ以外は消波ブロックおよびケーソンが海中に水没し、数函のみが海上に見られた。堤頭函は消波ブロックで巻かれていたが、その多くが散

乱して海中に没していた（図-5.1.1.15）。一方，11～13工区のケーソンは15～19工区とは異なり，多くはその一部が海上に見えていたが，11～12工区では全てのケーソンが移動し（図-5.1.1.16），13工区でもその延長の3分の2のケーソンが移動していた（図-5.1.1.17）。

図-5.1.1.15 八太郎北防波堤の堤頭函周囲の被災状況

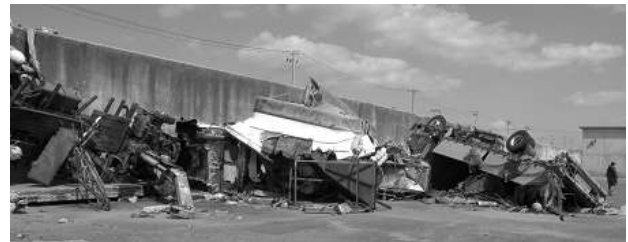
図-5.2.1.4 諏訪下地区の防潮壁とその前の漂流物

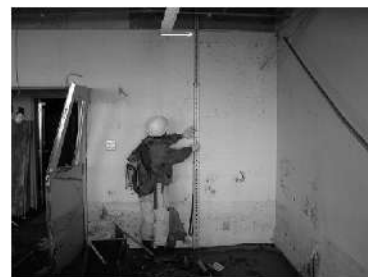
港内北側に位置する半崎地区（国家石油備蓄基地）では、図-5.2.1.5に示す鉄筋コンクリート造の建物内壁に残る水跡を測量し、その浸水高は8.69m（浸水深3.18m）であった。1階の天井が部分的に抜けており、そのすぐ下に水跡があった。ただし、他の部屋にはこれよりも低い位置にも水跡が残っており、部屋によりその高さは異なっていた。水が引くときに水跡を残すことは知られているが、密閉度が高い部屋に水が入りにくかったために痕跡が低かった可能性もある。

図-5.2.1.5 半崎地区の津波痕跡

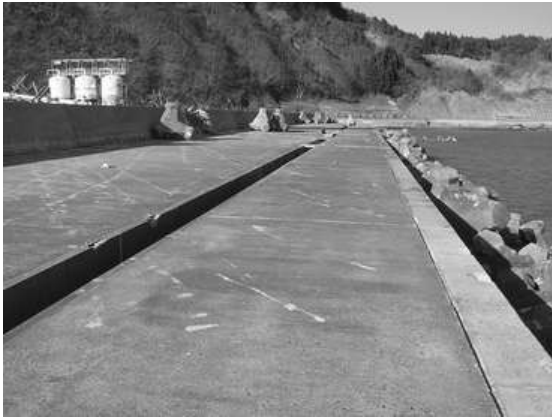
また、基地の海側は消波ブロックにより消波岸壁になっており、**図-5.2.1.10**に示すように一部のブロックは岸壁上に打ち上がって、転がったことが岸壁上の傷から判断された。

図-5.2.1.10 半崎地区・国家石油備蓄基地の護岸の状況

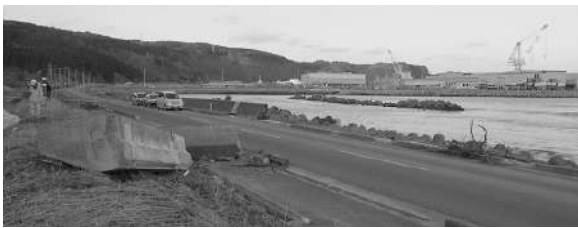
図-5.2.1.13 玉の脇防波堤の被災状況

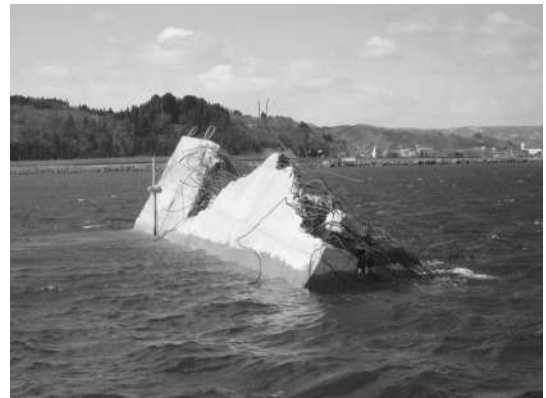
図-5.2.1.14 諏訪下地区の仮置きケーソンの被災

諏訪下外防波堤の背後に仮置きされていたケーソンが図-5.2.1.14に示すように被災した。ケーソンの破壊は、越流時に津波が衝撃的に作用したことに起因すると推察される。この周辺ではフローティングドックも半分沈没していた（図-5.2.1.15）。

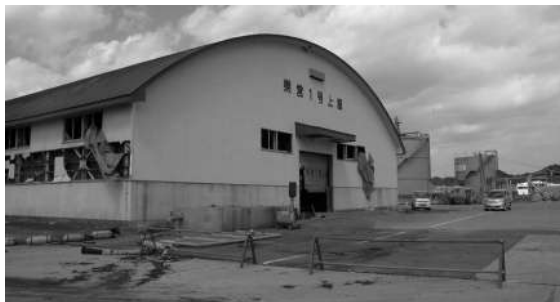
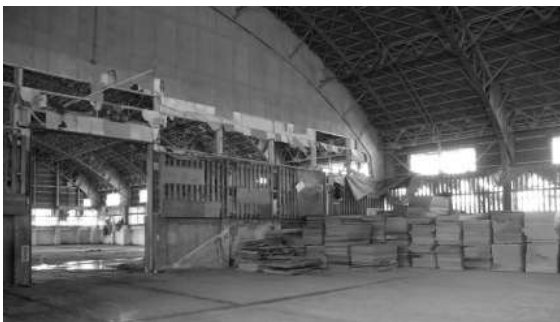
図-5.2.2.3 藤原・神林地区の津波痕跡

藤原・神林地区では埠頭の付根付近に位置する県営1号上屋の内壁にあった水跡を測量し、津波高9.81m（浸水深6.95m）を得た。図-5.2.2.3の写真は外観と内部の様子を示したものであり、外壁や内部隔壁が剥がれ落ちていたことに加え、それらの上に水で洗い流された跡がライン状に残っていた。

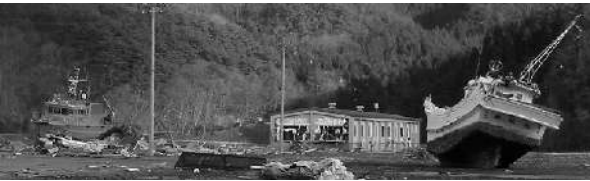
クリーンセンターの南側にある海洋バイオ研究センターでは、研究施設内の水槽が建物外に流出するなど大きな被害が発生しており、周辺には漂流した自動車や船舶等が打ち上げられていた（写真-5.2.3.17および5.2.3.18）。

写真-5.2.3.18 平田地区で打上げられた船舶

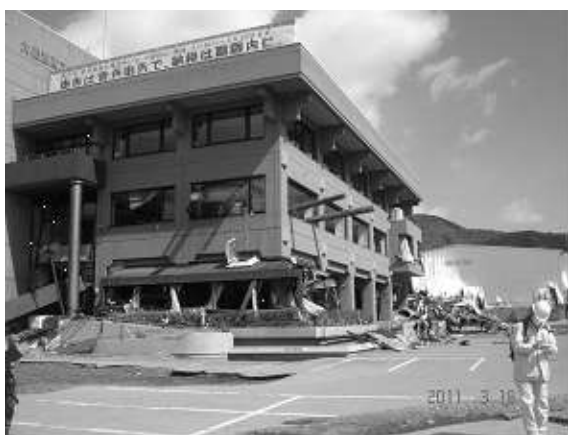
大船渡港及びその周辺では、甚大な津波浸水災害が発生している。大船渡港奥(茶屋前区)の埠頭背後にある大船渡商工会議所のビルでは、津波が2階の天井まで完全に水没している(写真-5.2.4.2)。図-5.2.4.1と2に津波の痕跡高も示している。大船渡商工会議所では津波の痕跡高さ9.48m(浸水深8.46m)であった。また、図-5.2.4.3に示すように大船渡駅の北西の大船渡保育園前まで津波が遡上しており、遡上高で10.79mに達している。

写真-5.2.4.1 大船渡商工会議所
(丸太が二階に侵入している)

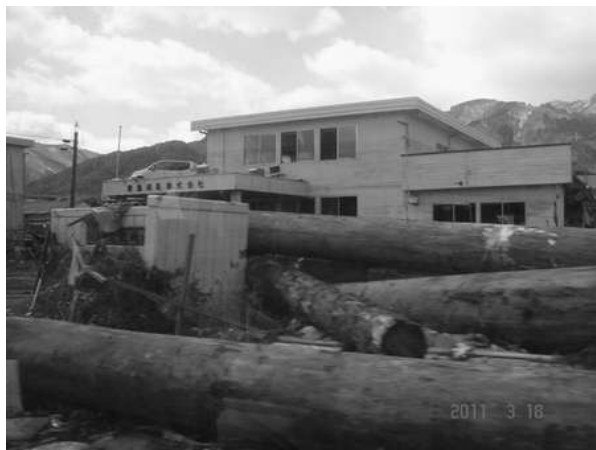
港内の工業地帯は、大きな被害を受けている。多くの建物が2階まで浸水し、多くは破壊しており、丸太なども散乱している。これらの丸太は、茶屋町地区の埠頭用地で扱われていたと思われるが、同地区背後への漂着物の中で一際目立ち、埠頭背後1kmほど入ったエリアにまで到達していた(写真-5.2.4.7)。

写真-5.2.4.7 茶屋前地区の工業地帯

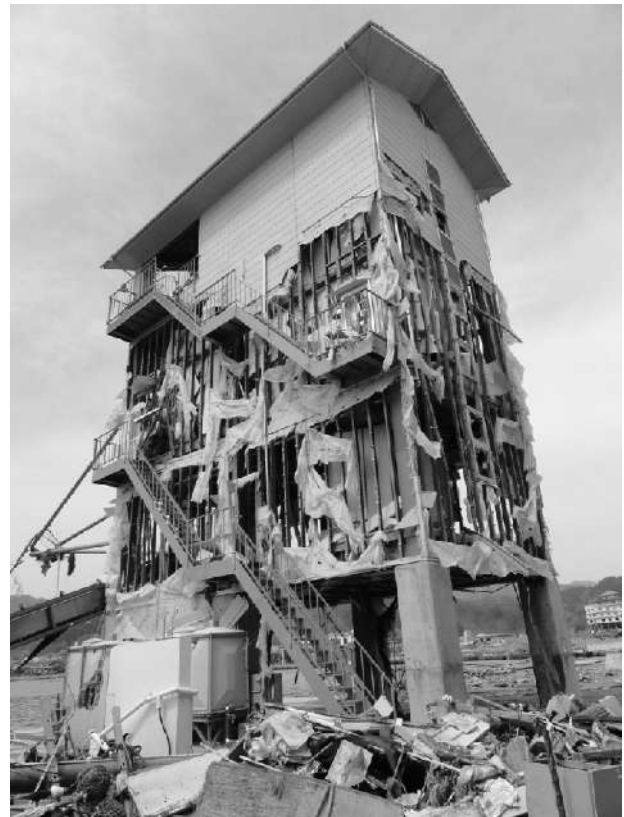
写真-5.2.5.1の建物は、基礎部がコンクリートの柱で出来ており、それ以外は鉄骨であった。船をつけるクレ

ーンがあったため、基礎がしっかりしていたと思われる。厳しい津波に耐える事ができた建物であり、避難ビルの参考になる。

写真-5.2.5.1 海岸沿いに建っていた建物
(基礎部はコンクリートであるがそのほか鉄骨)

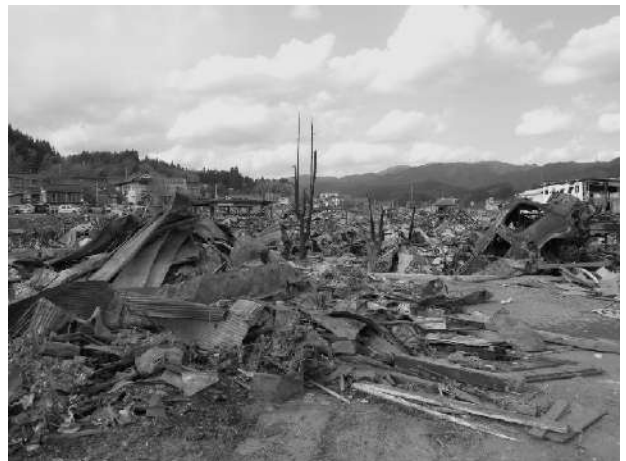
さらに、この地域では、大規模な火災が発生しており、写真-5.3.2.6は、鹿折唐桑駅より内陸側を撮影したものである。これは、津波被災との複合災害であるが、何も残っていない大きな原因は火災であろうと思われる。

写真-5.3.2.7 火災発生場所 (2011年3月28日撮影)

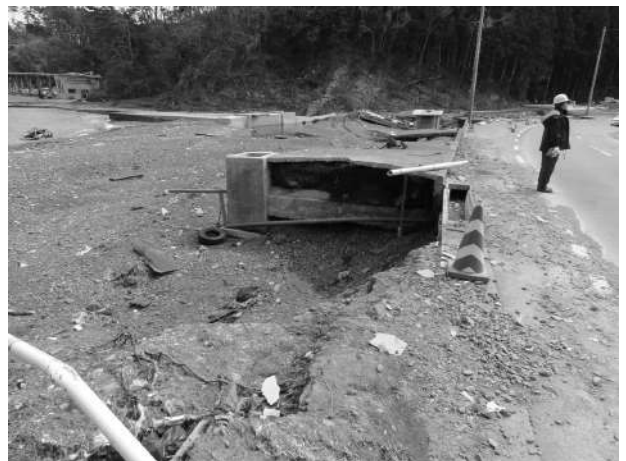
気仙沼の唐桑地区では、漁港の背後の道路部が洗掘を受け、陥没していた。住民の証言では、引き波時に漁港の海底面が露出したようである。

写真-5.3.2.7 唐桑町石浜にある漁港背後道路の洗掘

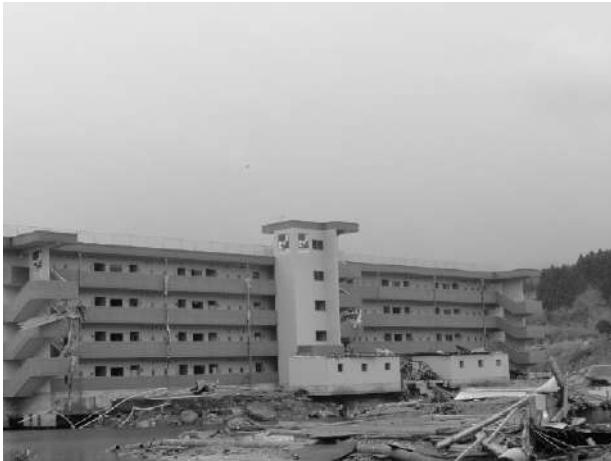
また、海岸線河口部付近は、大きく流出しており、そのなかで残された4階建てのRC造は、避難場所にも指定されていたが、屋上まで津波が襲ったと考えられる(写真-5.3.3.3)。また、南三陸町のホームページを見ると、

写真-5.3.3.3 4階建てのRC造の建物、避難ビルに指定されていた

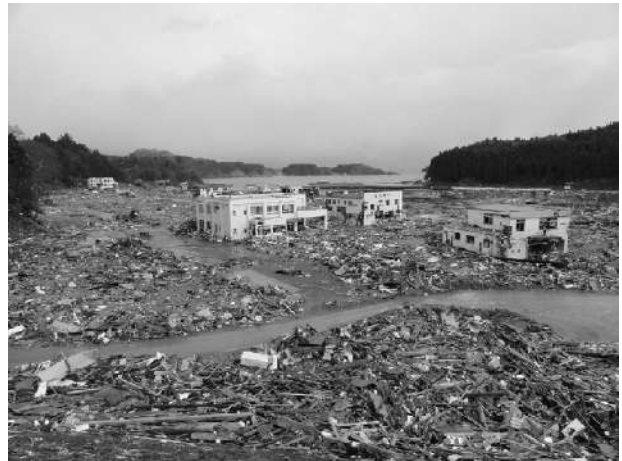
写真-5.3.3.5は、歌津駅から歌津地区全体を見たものである。これを見ると、2階建ての建物が残っていることがわかる。津波は歌津駅のホームの床下まで来ていると思われる。その浸水高は、14.75mであった。

また、水門や道路は破壊され、電柱もいたるところで折れていた。

写真-5.3.3.5 歌津駅から町を望む

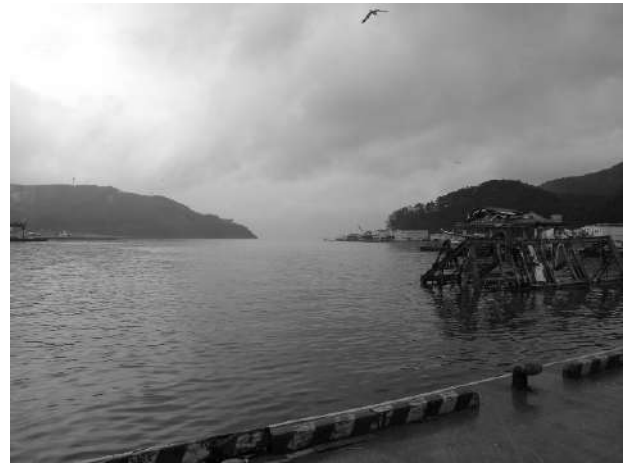
女川の湾口防波堤であるが、インターネット上に2008年2月28日に撮影された湾口防波堤の様子があり（<http://www.panoramio.com/photo/9615051>）、その位置とほぼ同じ位置から4月9日の調査において撮影されたものが写真-5.3.4.1である。インターネット上の写真では確認できたが、4月9日の写真では、拡大写真を見てわかるとおり、防波堤がなくなっていることがわかる。これは航空写真からも確認することができる。

写真-5.3.4.1 2011年4月9日に撮影した湾口部

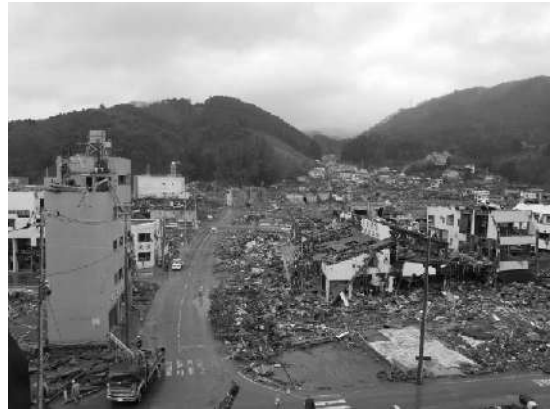
写真-5.3.4.9 女川病院から見た被害の様子③(2)
(2011年4月9日撮影)

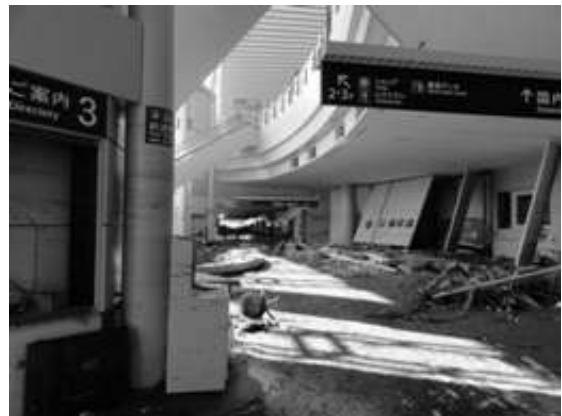
ターミナルの1階部では物が泥をかぶって散乱していた（写真-5.3.8.1）。

写真-5.3.8.1 ターミナル内部の様子（2011年3月18日撮影）

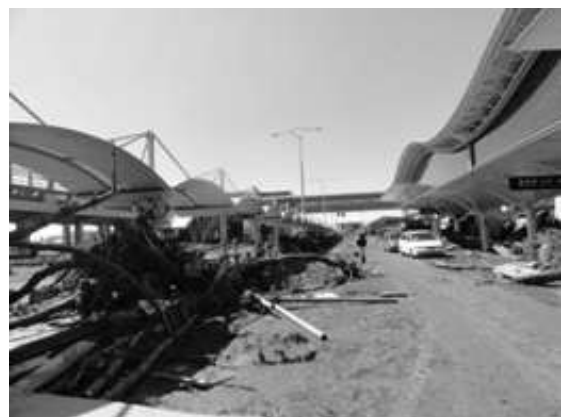
写真-5.3.8.2 ターミナル外部の様子（2011年3月18日撮影）

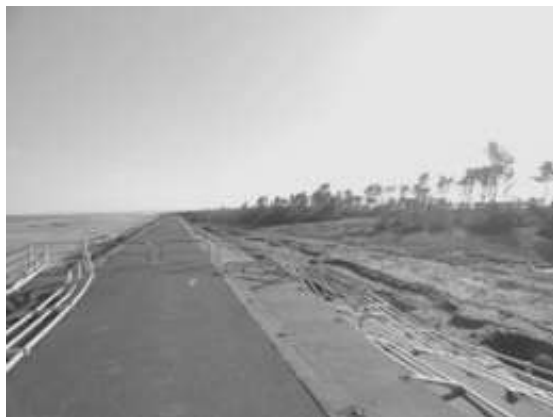
護岸背後では，洗掘がほとんど生じていなかった（**写真-5.3.8.11**）。護岸天端と背後砂面との高低差が，前述の仙台空港前面海岸より小さかったことが，洗掘が小さい原因のひとつであると考えられる。なお，本海岸では，砂丘の高さは護岸とほぼ同程度であった（**写真-5.3.8.12**）。

写真-5.3.8.11 護岸（2011年3月18日撮影）

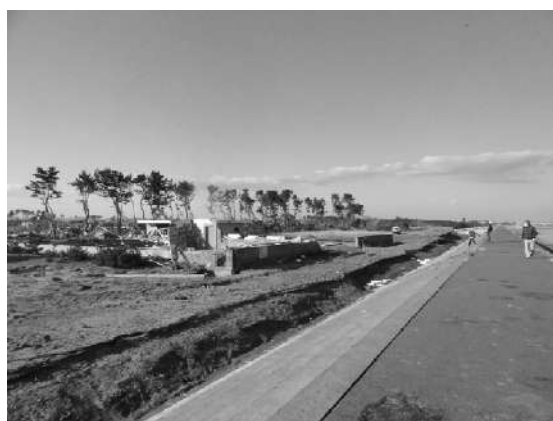
写真-5.3.8.12 護岸背後の砂丘と松林
(2011年3月18日撮影)

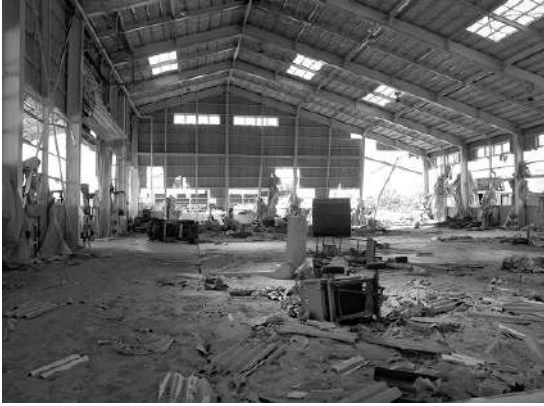
第2埠頭では県営第2上屋の内壁において、地面から6.77mの高さに引っかかった衣服を測量し、浸水高10.09m(浸水深6.77m)を得た(図-5.4.1.3)。上屋の四周の壁全てがほぼ同じ高さまで破損し、地面からその高さにまでの間に漁具などの漂流物が絡みついていた。

図-5.4.1.3 第2埠頭県営2号上屋における津波痕跡
(上写真: 上屋の被災状況, 下写真: 内壁に残った衣類)

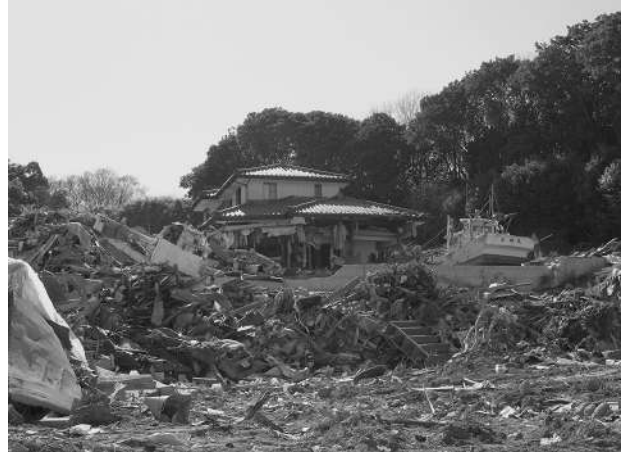
図-5.4.1.11 釣師浜漁港奥の被災状況（その1）

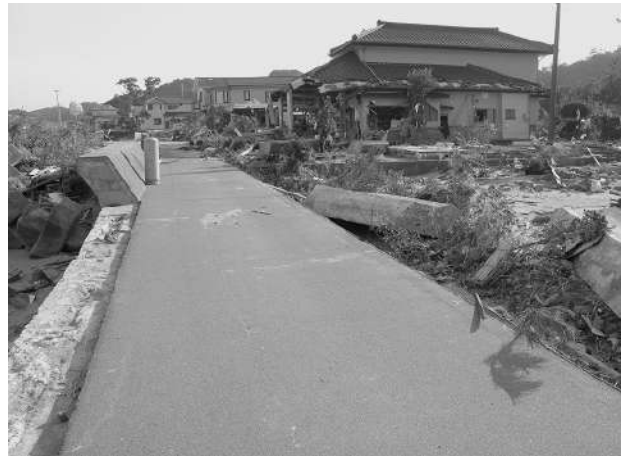
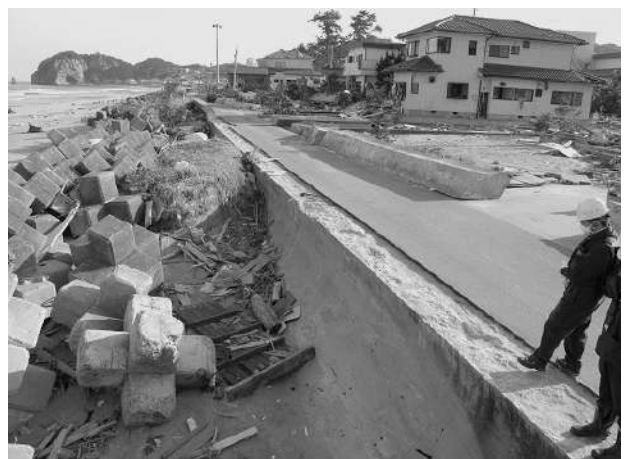
図-5.4.2.9 兎渡路における防波護岸と背後の被災状況

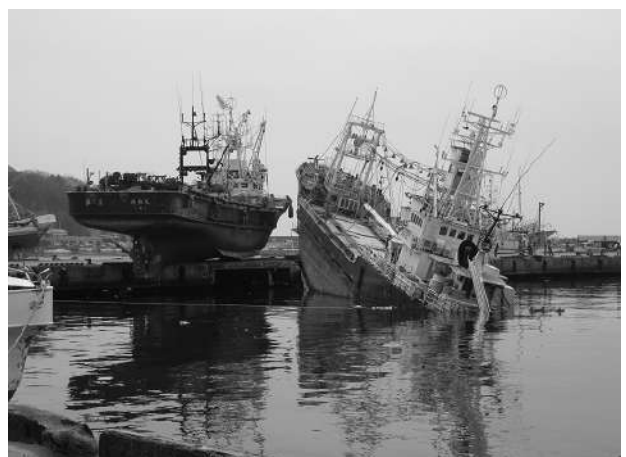
図-5.4.2.10 小名浜港漁港区に打ち上がった漁船

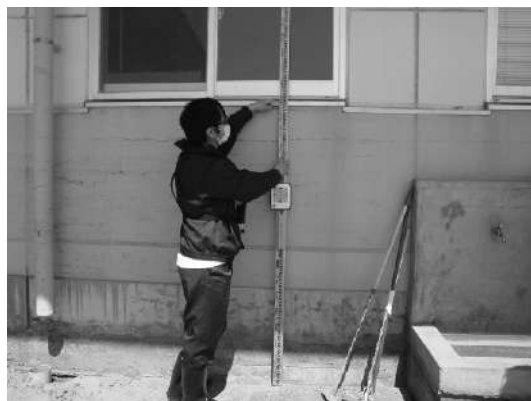
写真-5.5.3.2 ひたちなかFAZ物流サイトの泥水痕跡

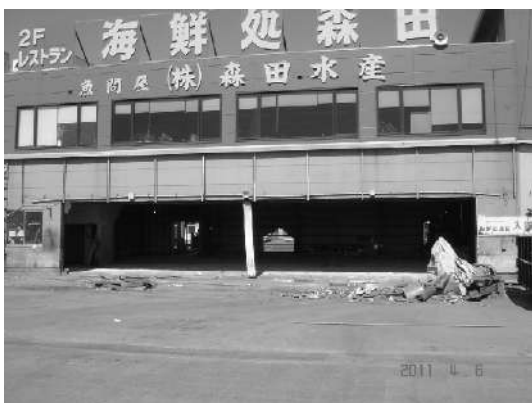
写真-5.5.3.9 常陸那珂港背後のレストラン

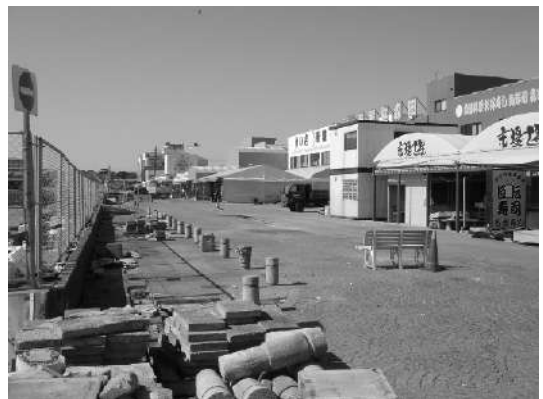
写真-5.5.3.10 地割れ

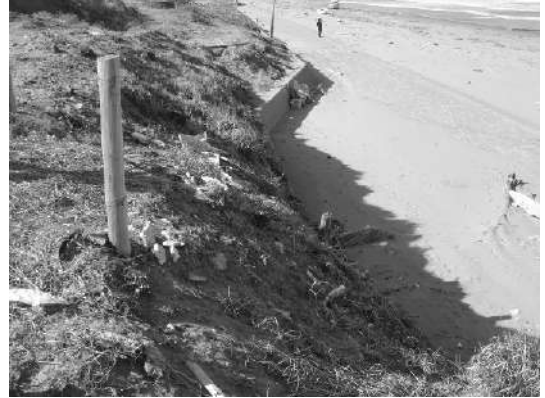
写真-5.5.4.4 大竹海岸

大竹海岸では、明確な遡上痕跡や泥水痕跡は見つからなかったが、漂流物等の漂着跡が確認できた（写真-5.5.4.4）。この海岸の津波遡上高は8.16mであり、茨城県の調査結果の中では最も高い値となった（図-5.5.4.5）。

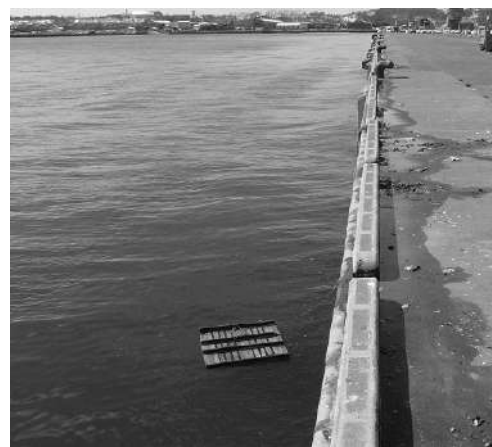
本岸壁は昭和63年度から平成4年度にかけて整備された水深-12.0mの重力式岸壁である。本岸壁の法線においては、最も先端（東側）の堤体と、その一つ手前の堤体の間に20cmの出入りがあることが、平成15年度の点検報告書（八戸港湾・空港整備事務所，2004）に記載されている（写真-6.1.1.1）。今回、同一箇所の状況を確認した結果、出入りの大きさに全く変化は認められず20cmであった（写真-6.1.1.2）。これ以外の箇所では法線の出入りは認められなかった（写真-6.1.1.3）。これらのことから、今回の地震による堤体の移動は無かったと見ることができる。

写真-6.1.1.3 八太郎地区 P 岸壁の地震後の法線の状況
(平成23年3月17日撮影)

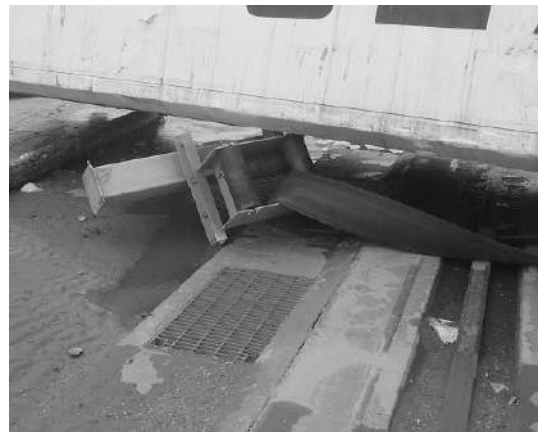
写真-6.1.1.7 写真-6.1.1.6の走行装置の一部
(平成23年3月17日撮影)

ンテナの下敷きとなっていた（写真-6.1.1.7）。また電源ケーブルも津波によりエプロン上に引き込まれるなどしており、損傷を受けている。

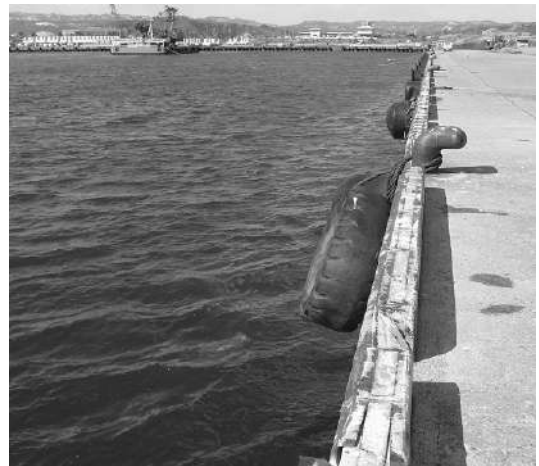
写真-6.2.1.2 諏訪下地区岸壁 (-10m) の法線の状況
(平成23年3月18日撮影)

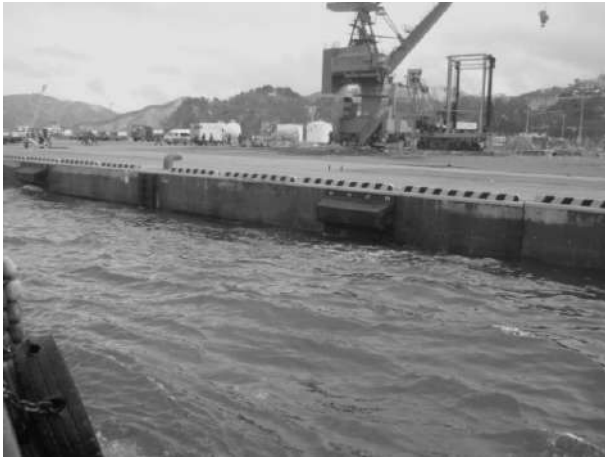
写真-6.2.2.1 岸壁前面の状況（異状なし）

写真-6.2.2.1～写真-6.2.2.6に、須賀地区岸壁(-11m)の状況を示す。写真-6.2.2.1～写真-6.2.2.3に示すように、岸壁前面、岸壁法線およびケーソン上のエプロンに異状は見られなかった。ただし、写真-6.2.2.4に示すように、エプロンとケーソン背後に10～20cm程度の段差

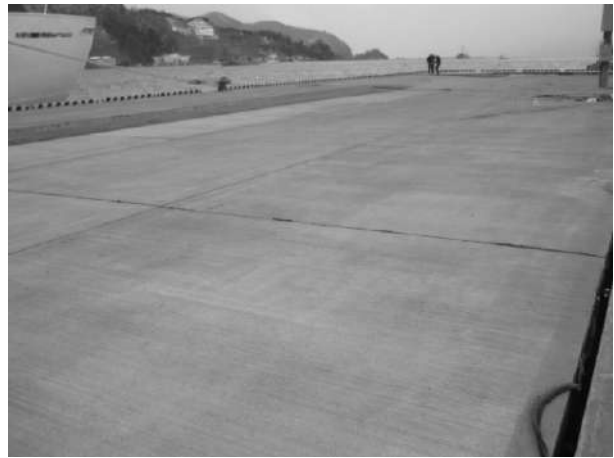
写真-6.2.2.2 エプロンの状況（異状なし）

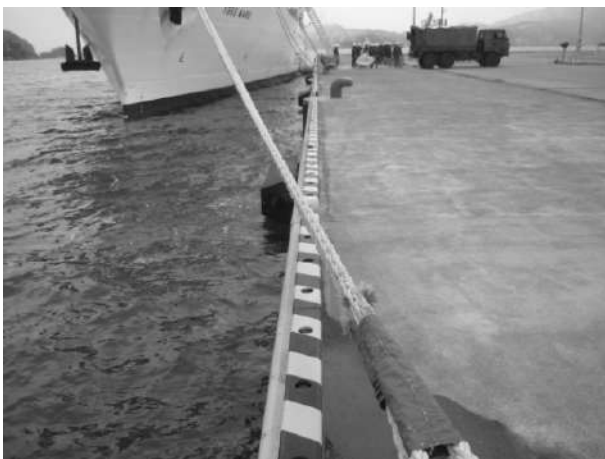
写真-6.2.2.3 岸壁法線（異状なし）

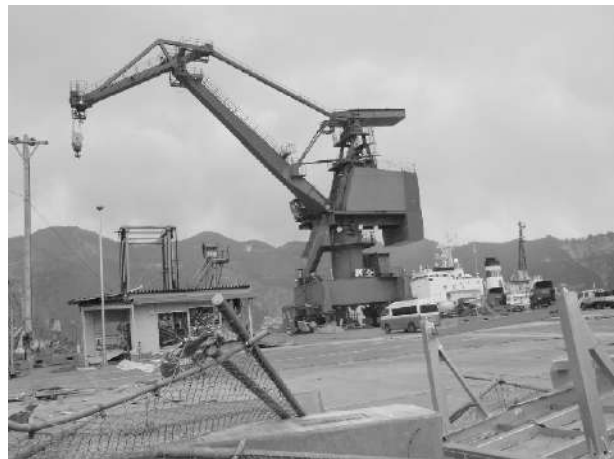
写真-6.2.2.6 ハーバークレーンの状況

付近に堆積した状態であったが、目視によれば、クレーンの構造に大きな損傷は確認されなかった。

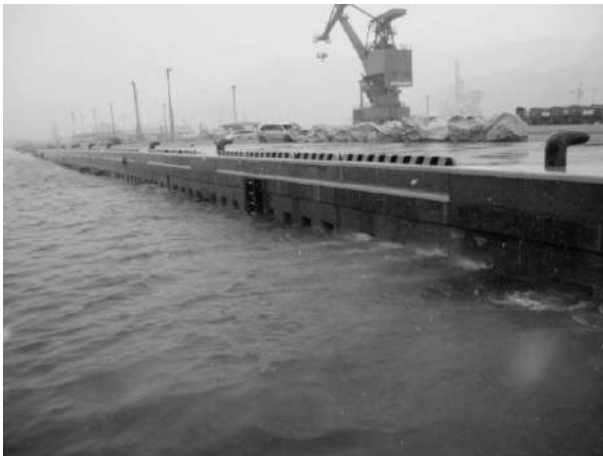
写真-6.2.2.7 岸壁前面の状況（異状なし）

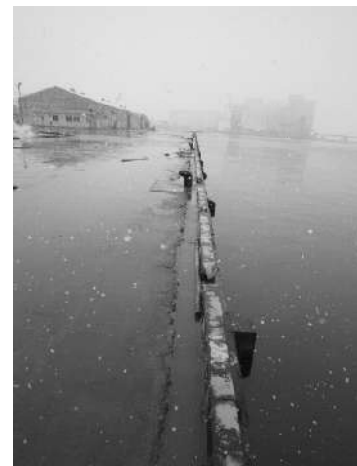
大手埠頭の東側3バース（延長320m）は矢板式岸壁（-5.5m）、西側2バース（延長260m）は栈橋式岸壁（-7.5m）である。両岸壁とも法線の直線性は保持されており、岸壁本体に甚大な損傷は見られなかった（写真-6.3.1）。

写真-6.3.1 大手埠頭の岸壁法線（写真番号①）

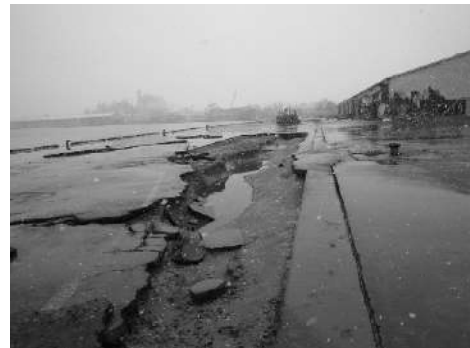
矢板式岸壁の荷捌ヤードに部分的な舗装の損傷および

写真-6.3.2 大手埠頭の荷捌ヤードの損傷（写真番号②）

沈下・陥没が確認されたが（写真-6.3.2）、舗装の健全な部分では平坦性が保たれていた。このような変状から、大規模な液状化の発生はなかったものと考えられる。沈下・陥没している部分は、舗装の損傷した部分が津波に

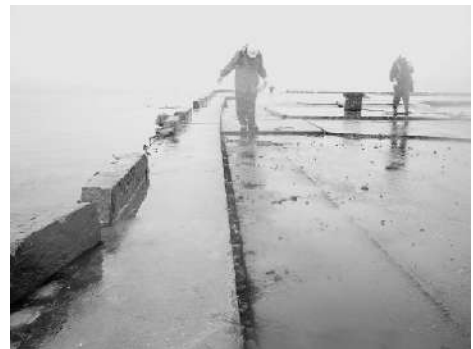
写真-6.3.7 日和埠頭南端の護岸 (写真番号⑦)

日和埠頭南側の荷捌ヤードでは、60cm程度の沈下・陥没が見られた(写真-6.3.6)。剥離した舗装が散乱していたこと、照明用電柱が基礎部から抜けて倒壊していたことから、液状化による舗装の損傷および摩擦抵抗の減少の後、津波による洗掘を受けたものと推定される。日和埠頭南端の護岸では、若干のはらみ出しが生じていた(写真-6.3.7)。

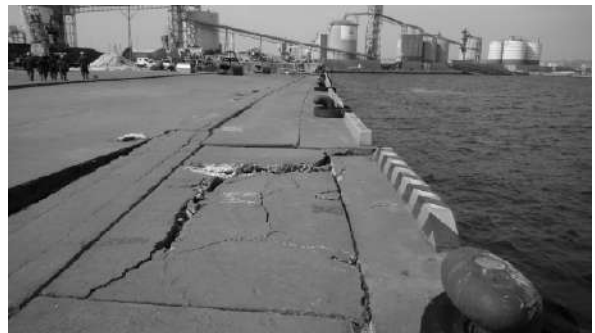
矢板式岸壁(-10m) 4-2 140m区間の法線は概ね直線性が保たれているが、図-6.4.2.3に示すようにケーソン式岸壁との境界部分約10mの区間において若干のはらみ出しが確認された。ケーソン式岸壁と矢板式岸壁との境

図-6.4.2.3 構造変化位置での法線の出入り

界部でエプロン舗装版(コンクリート舗装)に浮き上がりが確認された。ケーソン肩を中心として背後が沈下したため、境界部に若干の浮き上がりが生じている。

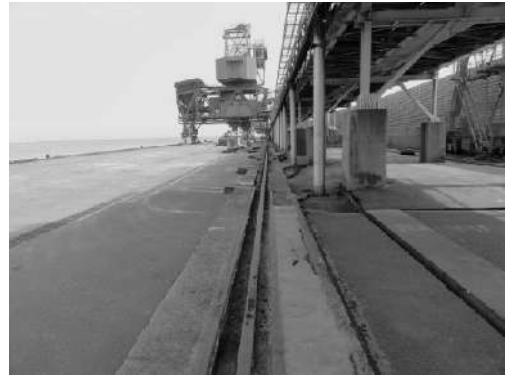
ケーソン式岸壁(-13m) 7-1 鉱物資源用アンローダーが設置されておりベルトコンベアも整備されている。法線は緩やかにはらみ出しており、最大 30cm 程度と想定される。陸側レール基礎は直杭で支持されているが裏込石施工後に打設されたものと考えられ、支持層まで打設されておらず、裏込石部分で打止めされている。陸側レール天端が最大20cm程度沈下しており、最大沈下地点は、

岸壁のはらみ出し量が最大(30cm程度)の位置と調和的である(図-6.4.2.7)。

図-6.4.2.7 エプロン部・陸側レール部の状況

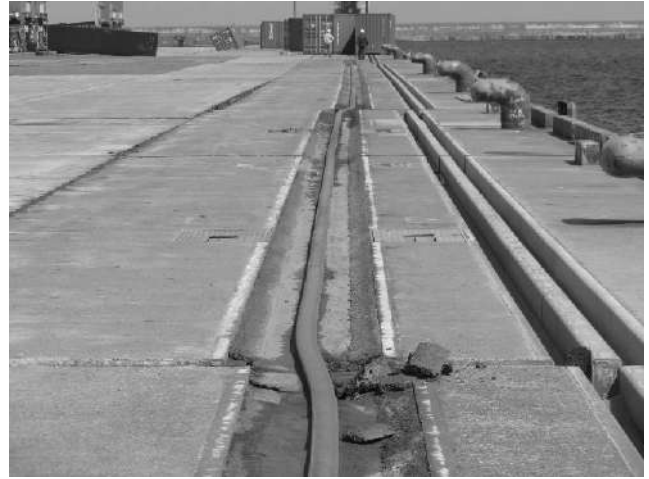
写真-6.5.2.2 北埠頭重力式岸壁(-12m)レールの湾曲
(2011年4月13日撮影)

-12m～-14m 岸壁のケーソン断面変化部において、25cm程度の海側への変位の差が発生しており、これは設計水深の違いが原因と思われる。また、背後が大きく陥没しており、1.7m程度の沈下量になっている。陸側レール部においては5cm程度の変位差によりレールが湾曲している(写真-6.5.2.2)。裏埋土が岩ズリであり、液状化は発生しなかったものと考えられるが、地震時にケーソンの海側への変位による沈下に加えて揺すり込み沈下が発生したものと考えられる(写真-6.5.2.3)。

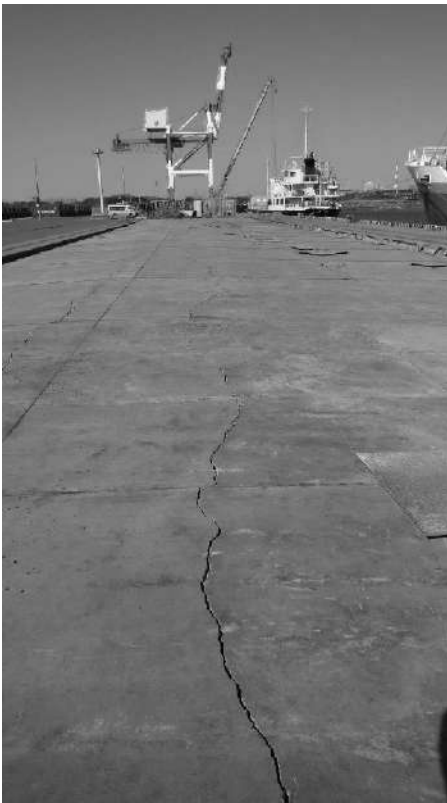
岸壁 C と岸壁 D のコーナー部を中心に上部工と背後コンクリート舗装版目地で段差が発生している。北 E のコンテナクレーンへの給電ケーブルが津波によりトレンチから浮き上がり、海側に落下・破断している（写真-6.5.4.3）。一部ケーブルトレンチが沈下している。海側レール基礎背後から 8m 付近に、岸壁法線と平行にクラックが発生している（写真-6.5.4.4）。

写真-6.5.4.4 北公共埠頭地区岸壁 D(-10m)クラック
(2011年4月12日撮影)

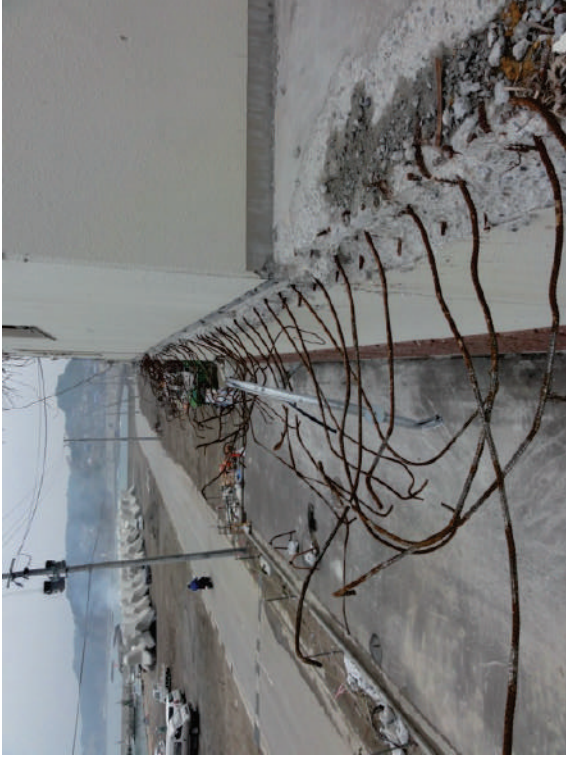
写真-5.2.5.7 下水処理場の2階テラス部 (宮古港宇部町)

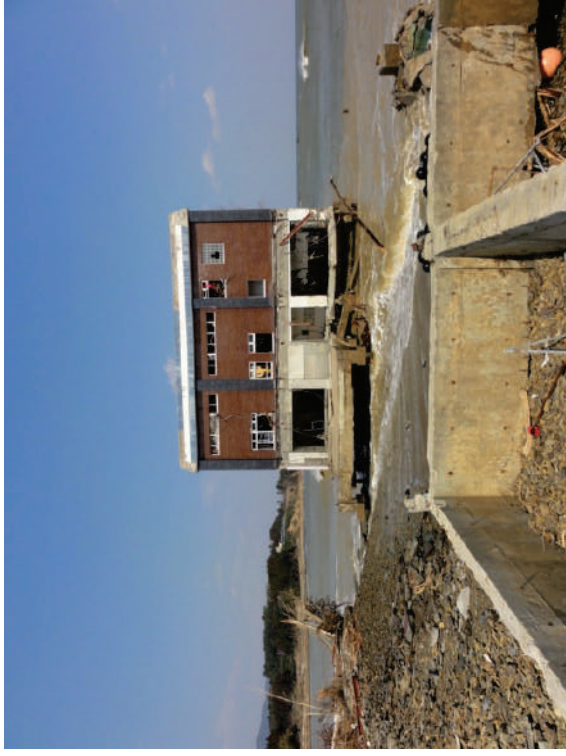
写真-5.3.2.4 本吉町赤崎海岸に残された元シーサイドパレス (2011年3月29日撮影) (気仙沼市)

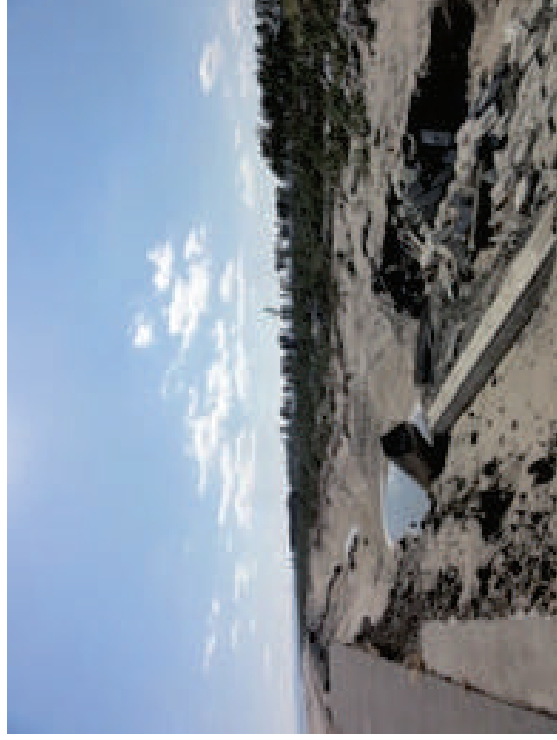
写真-5.3.8.4 護岸とその背後の洗掘（南側）（仙台空港前面海岸）
(2011年3月18日撮影)

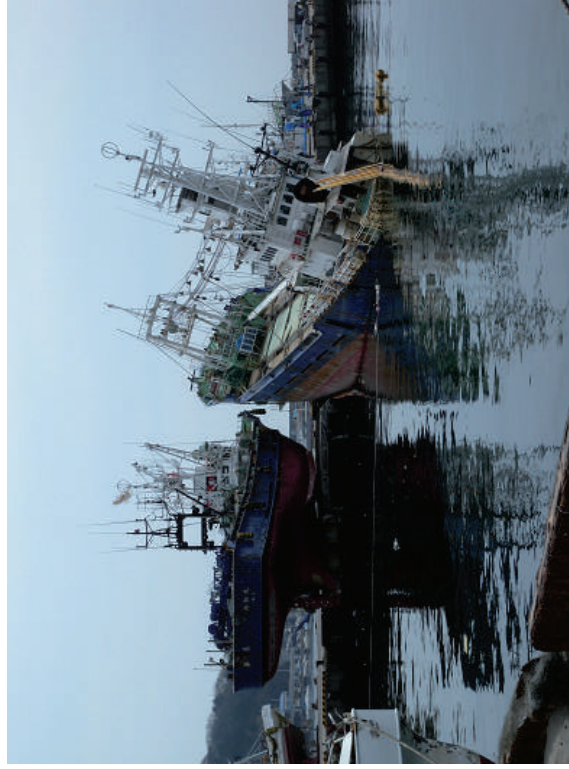
図-5.4.2.10 小名浜港漁港区に打ち上がった漁船

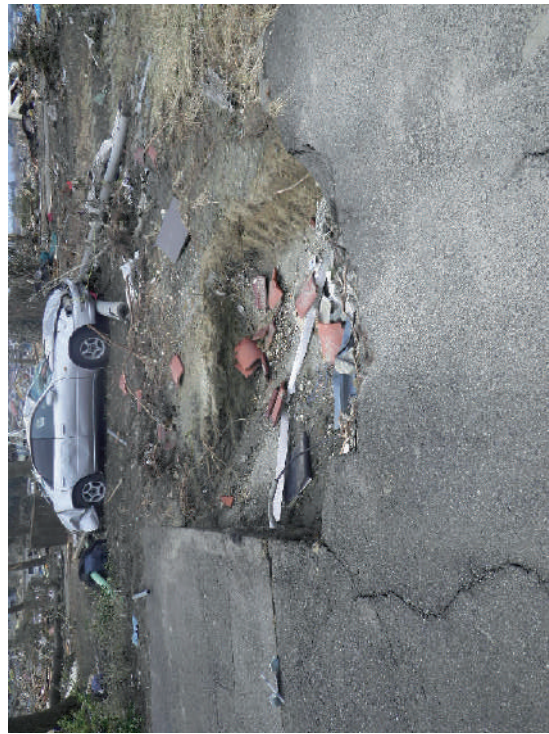
写真-2.2.2.1 相馬港の強震観測小屋跡（東北地方整備局提供）
（平成23年3月25日撮影）

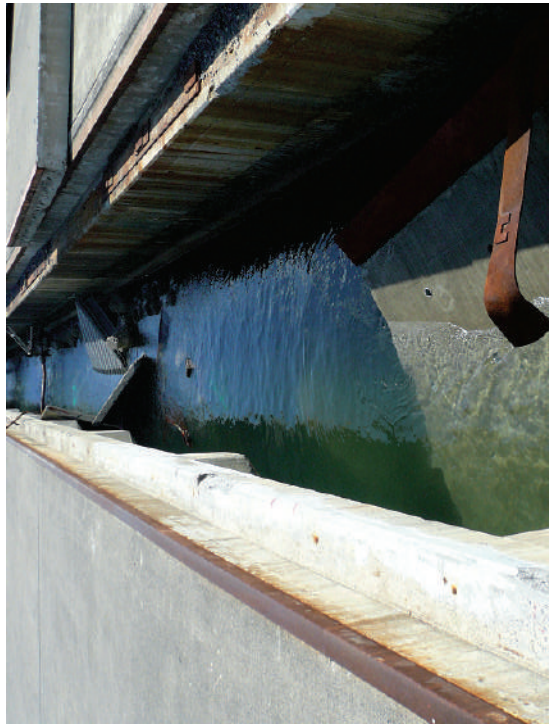
写真-6.2.1.11 諏訪下地区棧橋（-7.5m）一津波による渡版の被害―
（久慈港諏訪下地区）（平成23年3月18日撮影）
