# 港湾空港技術研究所 資料

No.1231 April 2011

2011年東日本大震災による港湾・海岸・空港の地震・津波被害に関する調査速報

## Urgent Survey for 2011 Great East Japan Earthquake and Tsunami Disaster in Ports and Coasts

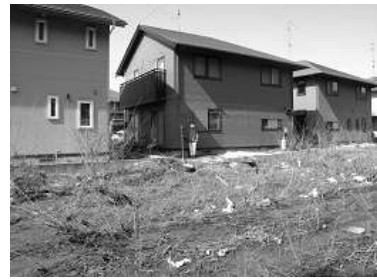
図-5.1.1.6 市川地区海岸林背後の津波痕跡

また、港の北側には、海面上の天端高が約8mの海岸堤防や約5mの護岸の背後に幅約150mの松林があり、その背後の居住地域の家屋群（図-5.1.1.6の写真）がある。その各戸の外壁のほぼ同じ高さに水跡があり、その浸水高は5.17m（浸水深3.20m）であった。ただし、この地域への津波の侵入経路は海岸から松林を通過してくる東からの経路と五戸川河口部から堤防を乗り越えてやってくる北からの経路があるため、海岸林による津波の低減効果を議論するためには注意が必要である。

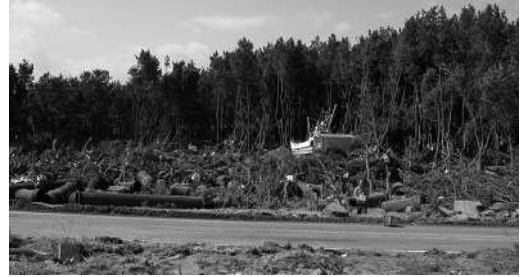
図-5.1.1.6に示した海岸林の正射画像（オルソ画像）（公表：国土地理院）を図-5.1.1.9に示す。海側の海岸林は同じ方向に倒れており、そこに数隻の漁船が捕捉されていた（図-5.1.1.10）。漂流物の民家への衝突などの被害が海岸林によって防がれている。図-5.1.1.11に示す護岸背後の地盤は護岸を越流した津波により洗掘されていたが、護岸本体には損傷は認められなかった。調査時

図-5.1.1.10 海岸林に捕捉された打上げ漁船

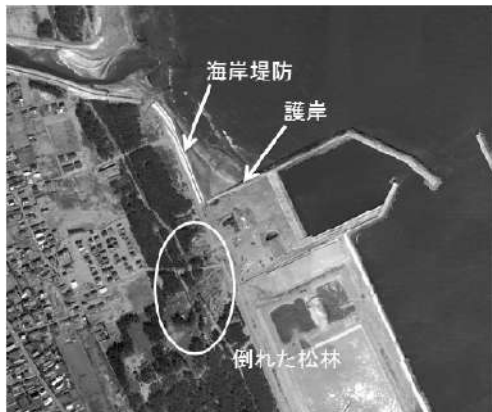
図-5.1.1.9 市川地区の海岸林（元写真は国土地理院提供）

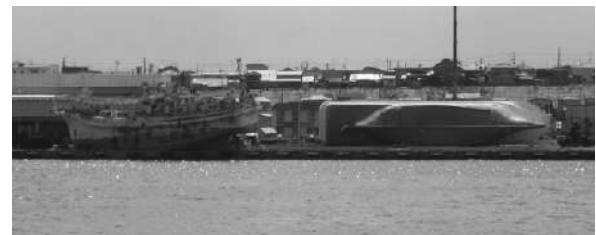
図-5.1.1.12 打ち上がった船舶

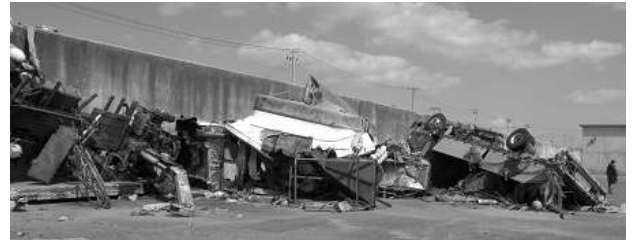
図-5.2.1.4 諏訪下地区の防潮壁とその前の漂流物

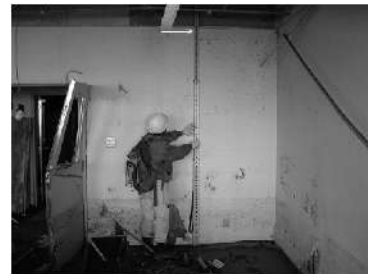
港内北側に位置する半崎地区（国家石油備蓄基地）では、図-5.2.1.5に示す鉄筋コンクリート造の建物内壁に残る水跡を測量し、その浸水高は8.69m（浸水深3.18m）であった。1階の天井が部分的に抜けており、そのすぐ下に水跡があった。ただし、他の部屋にはこれよりも低い位置にも水跡が残っており、部屋によりその高さは異なっていた。水が引くときに水跡を残すことは知られているが、密閉度が高い部屋に水が入りにくかったために痕跡が低かった可能性もある。

図-5.2.1.5 半崎地区の津波痕跡

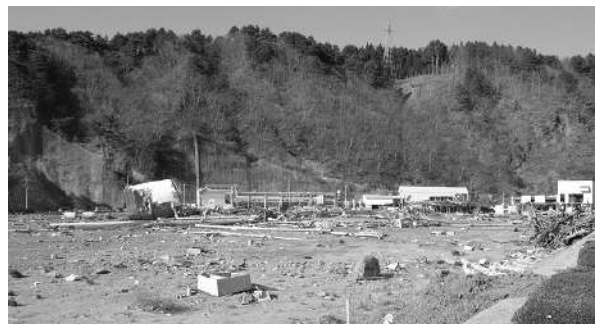
半崎地区の国家石油備蓄基地では、地上施設は大破していた(**図-5.2.1.9**)。しかし、地下にある備蓄基地からの油流出の被害は認められなかった。諏訪下地区のオイルタンク群との比較により、地下施設の長所が活かされたと考えられる。

図-5.2.1.9 半崎地区・国家石油備蓄基地の地上施設の被災

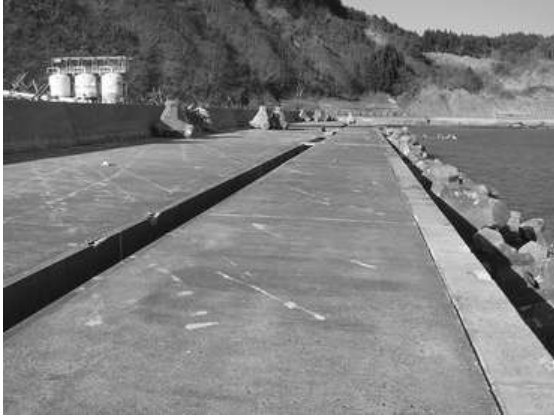
また、基地の海側は消波ブロックにより消波岸壁になっており、**図-5.2.1.10**に示すように一部のブロックは岸壁上に打ち上がって、転がったことが岸壁上の傷から判断された。

図-5.2.1.10 半崎地区・国家石油備蓄基地の護岸の状況

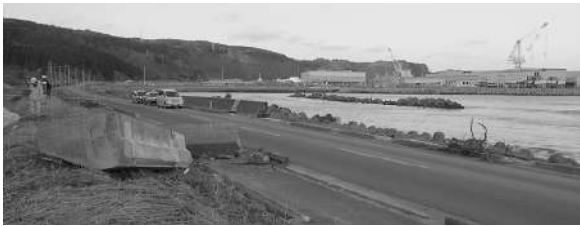
図-5.2.1.13 玉の脇防波堤の被災状況

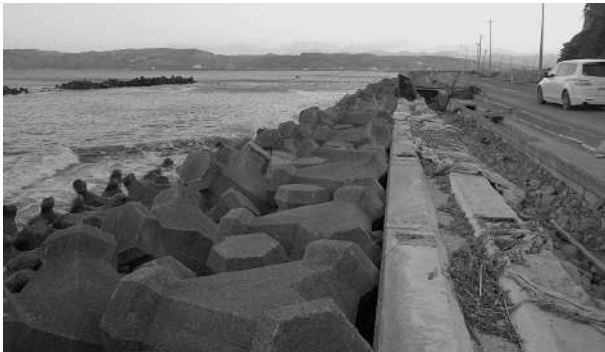
半崎地区の海岸護岸において、**図-5.2.1.11**に示すように消波ブロックには大きな変状は認められないがパラペットが陸側に飛ばされている箇所があった。沖にある離岸堤は若干の沈下があったように見えたが、天端は海面上に見えた。

図-5.2.1.11 被災した海岸護岸（上：陸側に飛ばされたパラペット，下：海側にある消波ブロックと離岸堤）

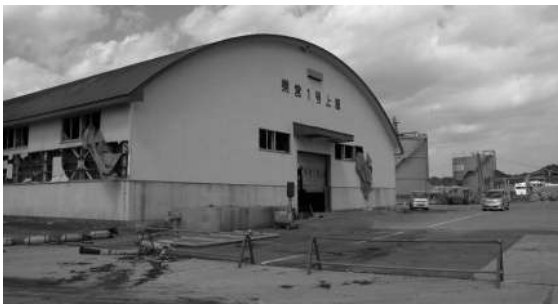
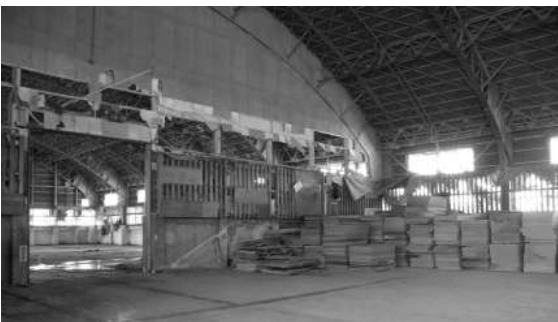
藤原・神林地区では埠頭の付根付近に位置する県営1号上屋の内壁にあった水跡を測量し、津波高9.81m（浸水深6.95m）を得た。図-5.2.2.3の写真は外観と内部の様子を示したものであり、外壁や内部隔壁が剥がれ落ちていたことに加え、それらの上に水で洗い流された跡がライン状に残っていた。

図-5.2.2.3 藤原・神林地区の津波痕跡

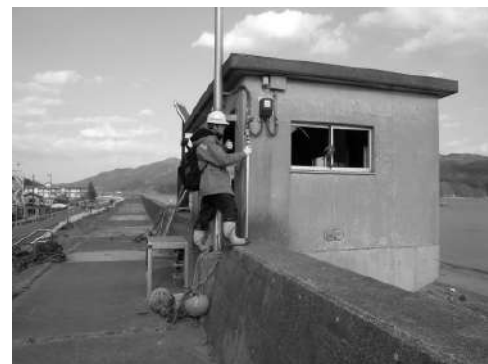
り、ガラスの破損など水が到達した痕跡が他にも存在した。水門に脇に続く防潮堤の高さは海面から8.5mであったので、津波は防潮堤を乗り越えたと考えられる。

図-5.2.2.5 高浜地区の水門の痕跡

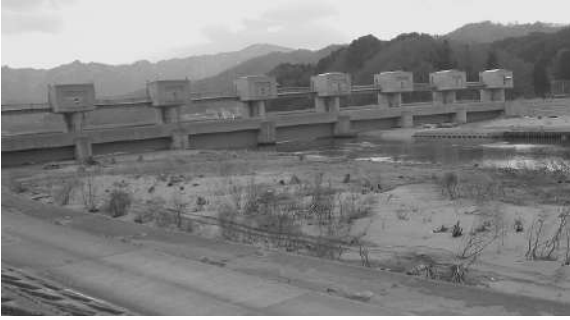
図-5.2.2.6 津軽石河口部の水門

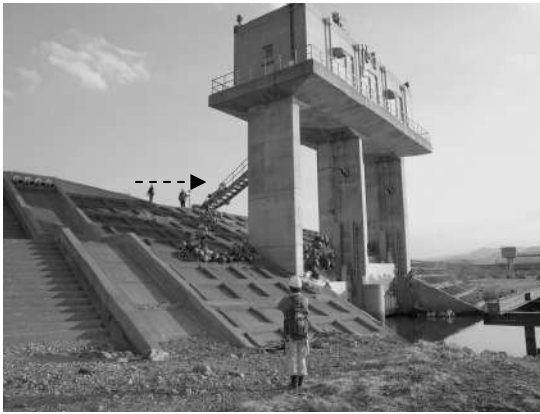
図-5.2.2.7 赤前地区の津波痕跡

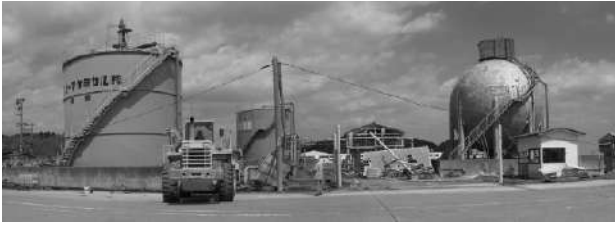
図-5.2.2.10 藤原・神林地区のタンク

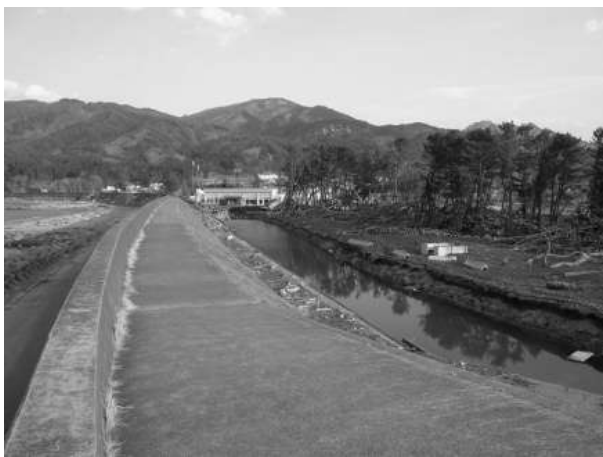
赤前地区には防潮堤背後の松林に養殖用ブイがからみつき、前面の松は陸側に倒れていた（図-5.2.2.17）。測量した浸水深からも津波は防潮堤を越流したと考えられる。ただし、倒れた松は防潮堤のすぐ背後のみであったことから、越流した水の強い勢いは防潮堤すぐ背後に限定されていたと推察される。

図-5.2.2.17 赤前地区の松林の倒木

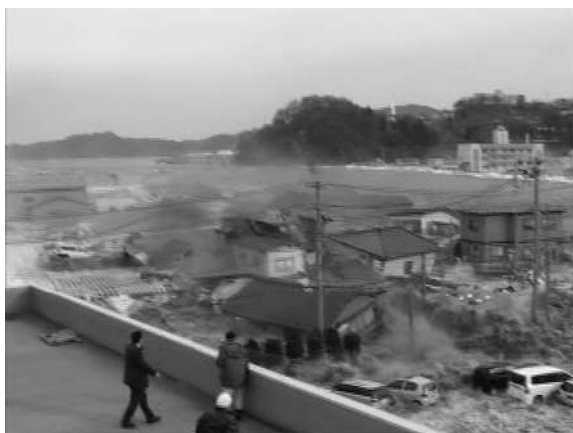
3.5m) であり、1階が水没していた。図-5.2.3.3は岸壁近くの防潮壁から事務所までの断面と浸水高さを示すものである。防潮壁から国道までに多くの事務所や向上がりがあり、写真-5.2.3.1のように破壊されている。また、同地区の北側にある港湾合同庁舎(海上保安庁)でも1階が水没しており、津波の痕跡高さは7.01m(浸水深5.72m)であった。ただし、同庁舎の外壁では9.14mの痕跡高さも認められている。

写真-5.2.3.1 津波ビデオ(大渡川からの侵入; 国土交通省釜石港湾事務所木村氏撮影)

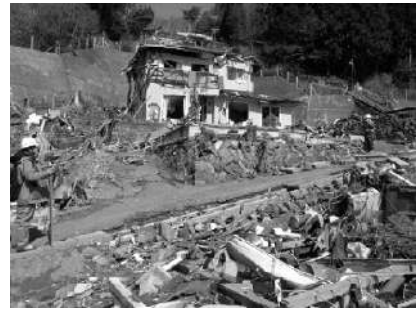
図-5.2.3.7 両石の中ほどの北斜面における津波痕跡を測量した周辺の状況

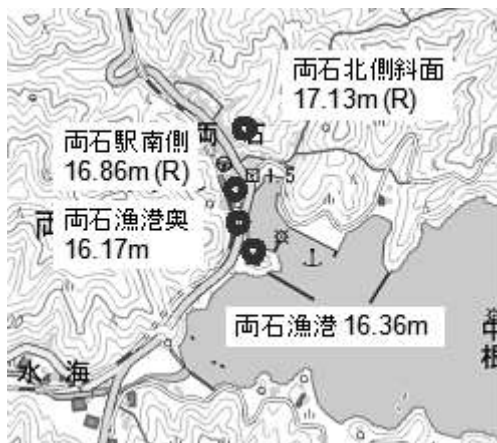
両石において測量した津波痕跡高を図-5.2.3.5に示す。両石では、決壊した防潮堤の近くにある斜面上に津波に流された車とその周りの漂流物を対象(図-5.2.3.6)に測量して、遡上高16.86mを得た。さらに、両石の谷間中央付の高台にある神社に続く階段にも漂流物があ

図-5.2.3.5 両石における津波痕跡高

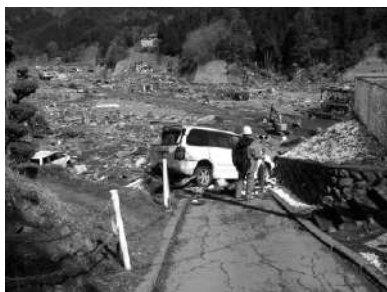
図-5.2.3.6 両石の海側南斜面における津波痕跡

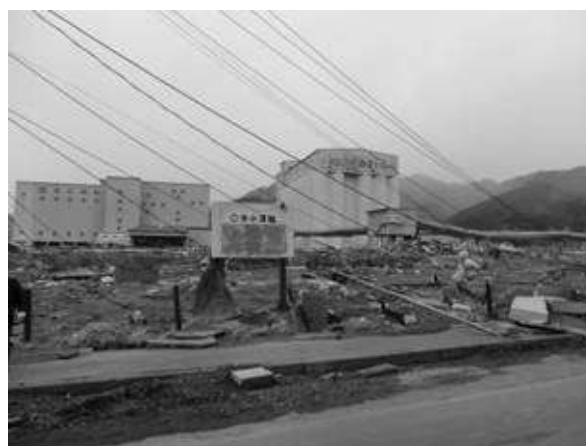
写真-5.2.3.4 港の倉庫 (3月17日)

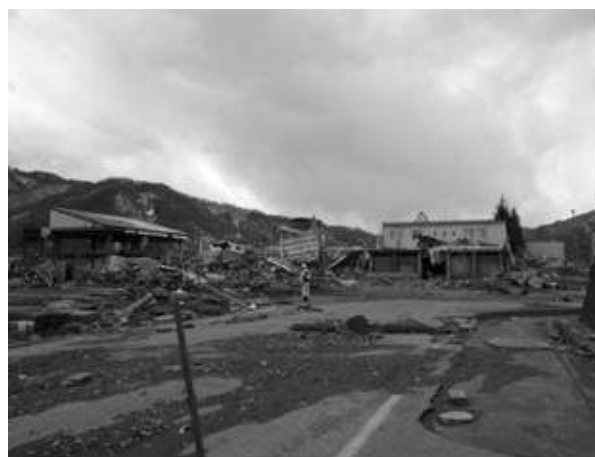
写真-5.2.3.5 臨港地区 (3月17日)

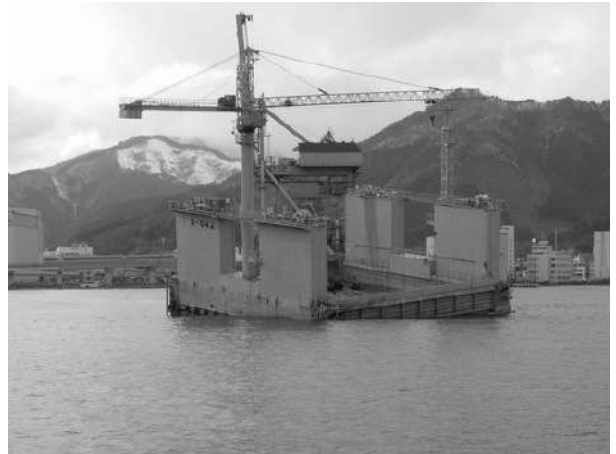
写真-5.2.3.8 港内で座礁するFD (3月17日)

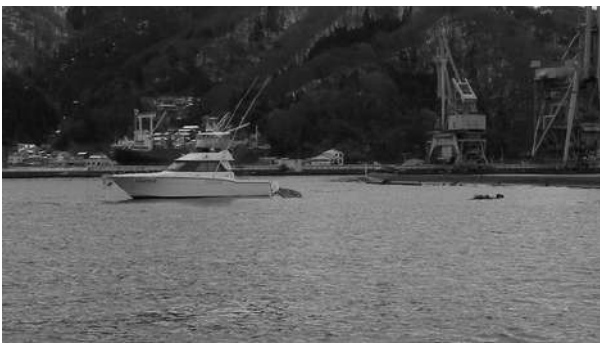
写真-5.2.3.5 港内を漂流する小型ボート (3月17日)

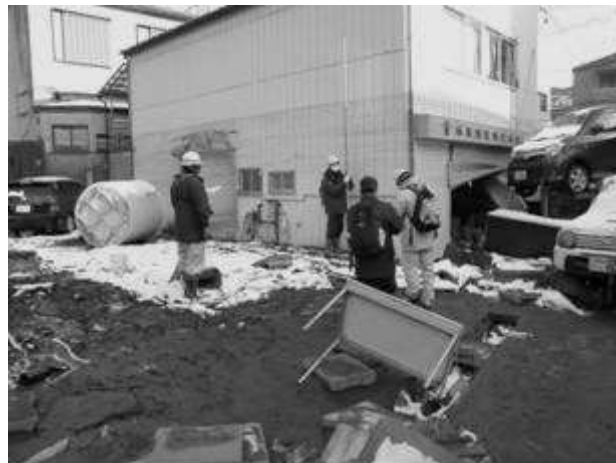
写真-5.2.3.10 市街地奥の店舗 (3月17日)

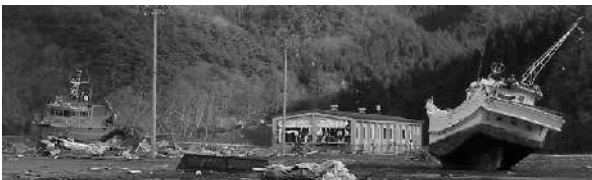
クリーンセンターの南側にある海洋バイオ研究センターでは、研究施設内の水槽が建物外に流出するなど大きな被害が発生しており、周辺には漂流した自動車や船舶等が打ち上げられていた（写真-5.2.3.17および5.2.3.18）。

写真-5.2.3.18 平田地区で打上げられた船舶

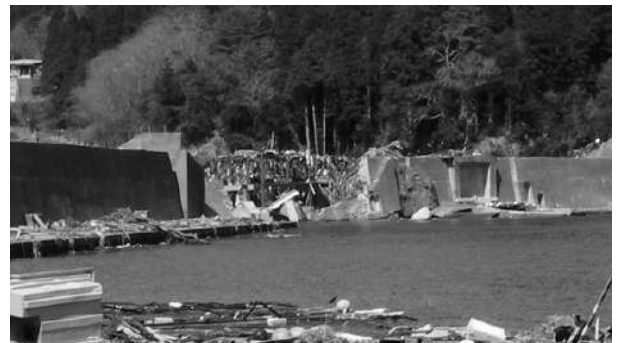
防潮堤で守られた山間にある居住地区が壊滅状態であった（写真-5.2.3.19）。居住地区は防潮堤により防護される形式となっていたが、防潮堤の一部が決壊し、壊れた堤体が陸側に倒れていた（写真-5.2.3.20）。さらに、決壊した部分の背後地盤は洗掘され、海とつながっていた。ただし、決壊した防潮堤は防護ラインの全体に及んでいるのではなく部分的である。写真-5.2.3.21において決壊部分の海側に避難用の階段が設置されており、この脇に陸閘が設置されていたと思われる。一方、その北側にある水門（写真-5.2.3.21の右側に写る防潮堤の開口部）やさらに北側にあつて湾の最奥部にある陸閘（写真-5.2.3.20の上に写る防潮堤の開口部）周りでは防潮堤に大きな損傷は認められなかった。

写真-5.2.3.21 両石地区の被災した防潮堤の遠景

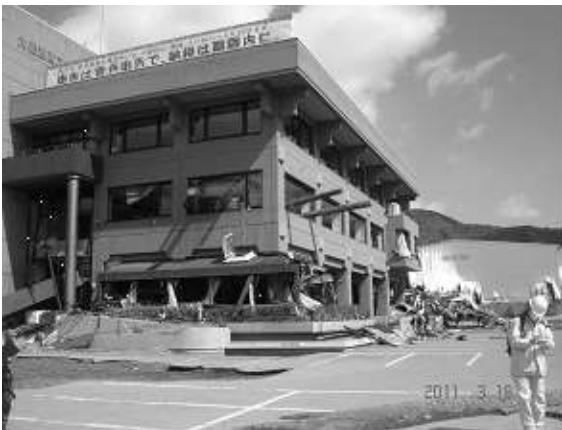
大船渡港及びその周辺では、甚大な津波浸水災害が発生している。大船渡港奥(茶屋前区)の埠頭背後にある大船渡商工会議所のビルでは、津波が2階の天井まで完全に水没している(写真-5.2.4.2)。図-5.2.4.1と2に津波の痕跡高も示している。大船渡商工会議所では津波の痕跡高さ9.48m(浸水深8.46m)であった。また、図-5.2.4.3に示すように大船渡駅の北西の大船渡保育園前まで津波が遡上しており、遡上高で10.79mに達している。

写真-5.2.4.1 大船渡商工会議所  
(丸太が二階に侵入している)

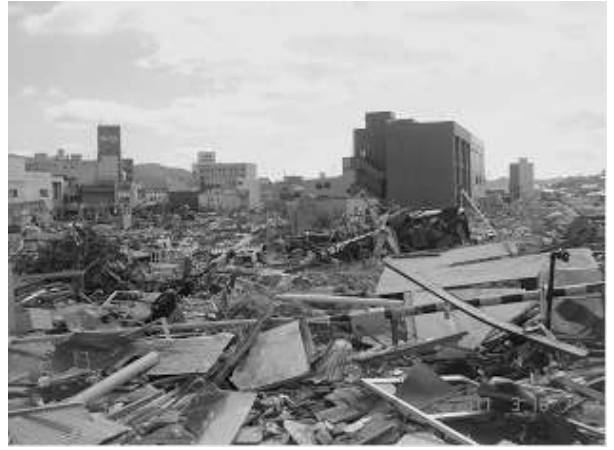
茶屋前地区の西側には、大船渡駅があり市街地が広がっている。ここでは10m程度の津波により大きな被害が発生しており、木造の建物はほとんどが壊滅的な被害となっている(写真-5.2.4.8と写真-5.2.4.3)。ただし、西側に行くほど地盤が高くなっており、先述した大船渡保育所付近では、浸水しただけで破壊を免れている。

写真-5.2.4.8 大船渡駅周辺の被害 (駅北の踏切から)

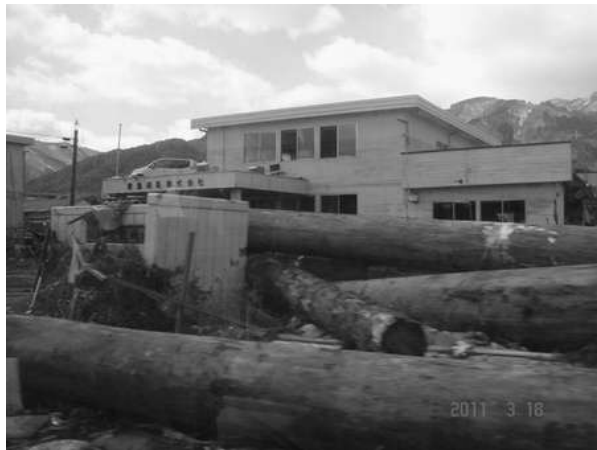
港内の工業地帯は、大きな被害を受けている。多くの建物が2階まで浸水し、多くは破壊しており、丸太なども散乱している。これらの丸太は、茶屋町地区の埠頭用地で扱われていたと思われるが、同地区背後への漂着物の中で一際目立ち、埠頭背後1kmほど入ったエリアにまで到達していた(写真-5.2.4.7)。

写真-5.2.4.7 茶屋前地区の工業地帯

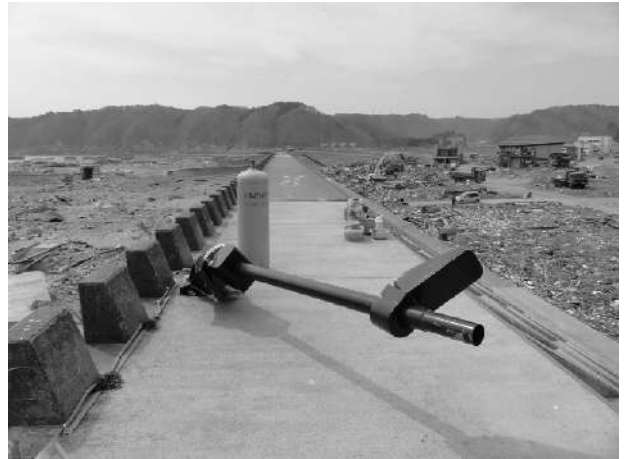
写真-5.2.5.4は、第二防潮堤より撮影したものであり、左側が海側、右側が山側になる。これを見ると、山側の方が、多くの建物が残っていることがわかる。

写真-5.2.5.4 防潮堤より（右側が山側、左側が海側）

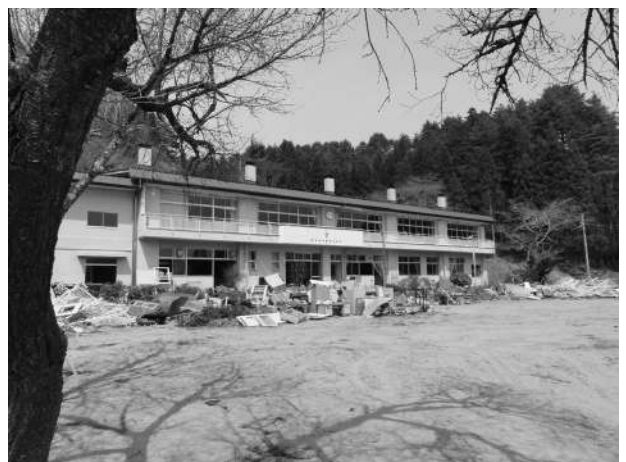
同じ宮古市であるが、重茂半島の東側の鵜磯地区では、宮古湾内に比べて津波はかなり高かった。写真-5.2.5.5は、海岸線から300m程度離れたところにある小学校の1階部分まで津波が到達した様子である。痕跡の標高がおおよそ23mであった（図-5.2.5.3）。

写真-5.2.5.5 鵜磯地区での小学校の痕跡  
（標高おおよそ23m）

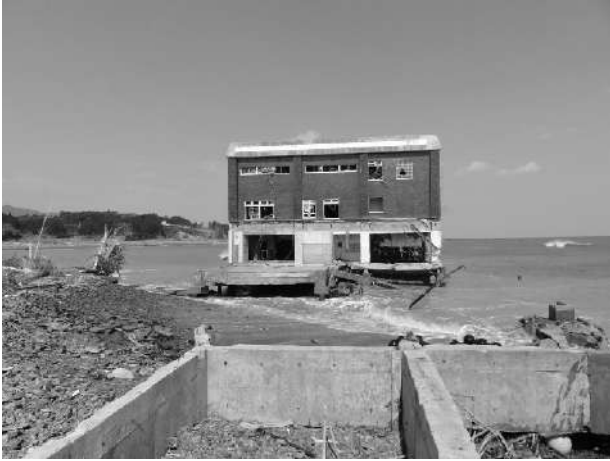
写真-5.3.2.4 本吉町赤崎海岸に残された元シーサイドパレス (2011年3月29日撮影)

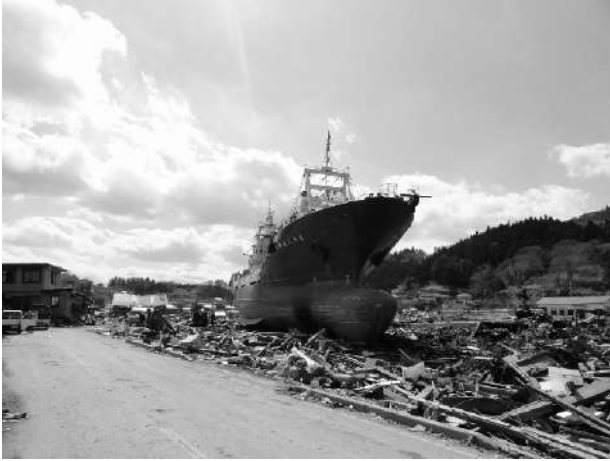
写真-5.3.2.5 町中に漂流した船  
(2011年3月28日撮影)

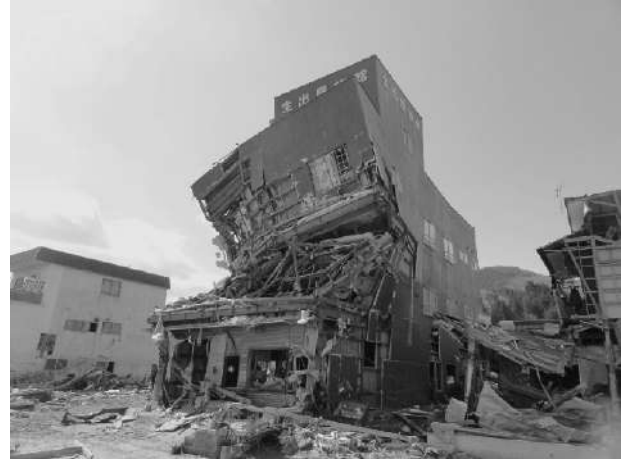
また、写真-5.3.2.6は、漂流した船舶のおおたと考えられる道沿いにあった鉄骨造の建物である。船舶が流れに曲がり切れずに側面が衝突したものと見える。

写真-5.3.2.6 漂流した船の通った道沿いにあった  
鉄骨3階建ての建物 (2011年3月28日撮影)

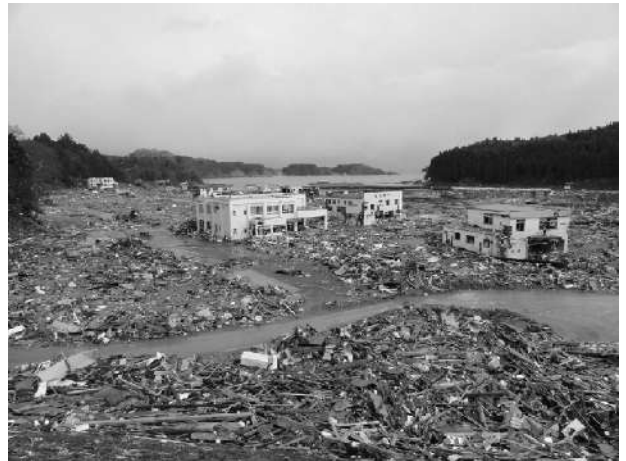
写真-5.3.3.5は、歌津駅から歌津地区全体を見たものである。これを見ると、2階建ての建物が残っていることがわかる。津波は歌津駅のホームの床下まで来ていると思われる。その浸水高は、14.75mであった。

また、水門や道路は破壊され、電柱もいたるところで折れていた。

写真-5.3.3.5 歌津駅から町を望む

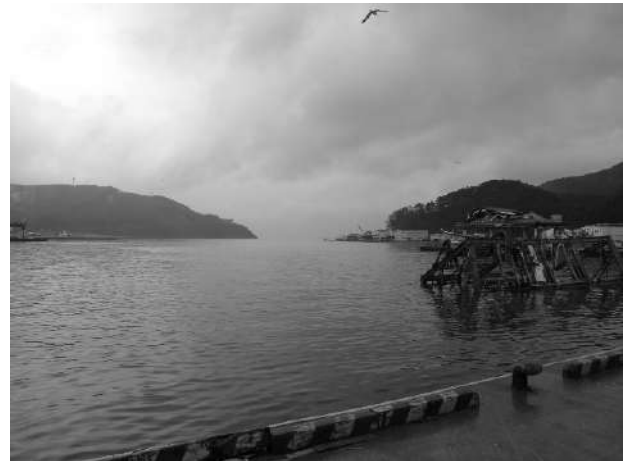
女川の湾口防波堤であるが、インターネット上に2008年2月28日に撮影された湾口防波堤の様子があり（<http://www.panoramio.com/photo/9615051>）、その位置とほぼ同じ位置から4月9日の調査において撮影されたものが写真-5.3.4.1である。インターネット上の写真では確認できたが、4月9日の写真では、拡大写真を見てわかるとおり、防波堤がなくなっていることがわかる。これは航空写真からも確認することができる。

写真-5.3.4.1 2011年4月9日に撮影した湾口部

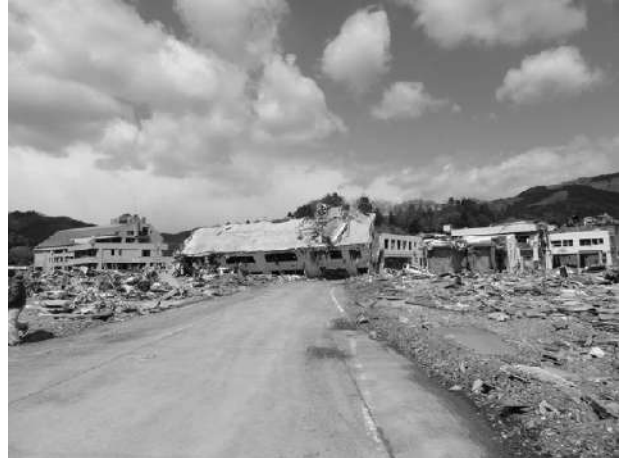
写真-5.3.4.5は、岸壁近くにあったと思われる3階建のアパートが、50m程度流されたと考えている（図-5.3.4.3参照）。右隣には、2階建の交番が横倒しになっていた。これは、大きく移動していなかった。基礎として杭が打ってあったため、その影響かもしれない。

写真-5.3.4.5 岸壁近くにあったと思われる3階建のアパートが流され様子と右隣は2階建の交番の横倒し  
（2011年3月27日に撮影）

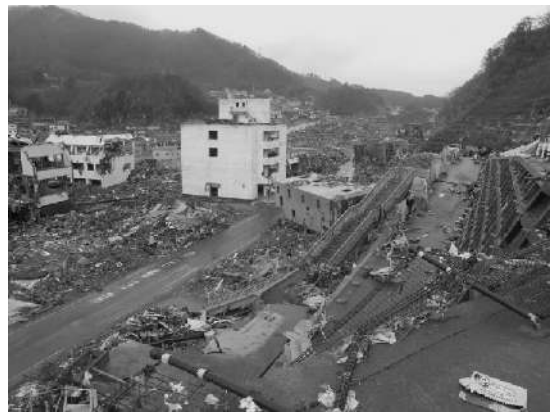
写真-5.3.4.8~10は、女川病院の③から見た被災後の様子を示す。写真-5.3.4.8には、鉄骨造の建物が杭から引き抜かれて倒れており、写真-5.3.4.10の鉄筋コンクリートの建物は、写真-5.3.4.9の建物の隣から80m程度流されていた。

写真-5.3.4.10 女川病院から見た被害の様子③(3)  
(2011年4月9日撮影)

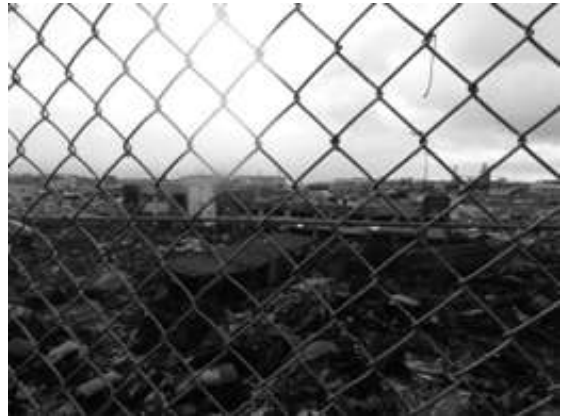
港外では鉄筋コンクリートの建物は残っているものの，木造建物が数百メートル程度内陸までほとんど倒壊していた（写真-5.3.5.3）。また，倒壊したあるいは残った建物の一部は火災によって焼けこげていた（写真-5.3.3.3）。

写真-5.3.5.3 日本製紙敷地の高台から海岸にかけての様子（2011年3月16日撮影）

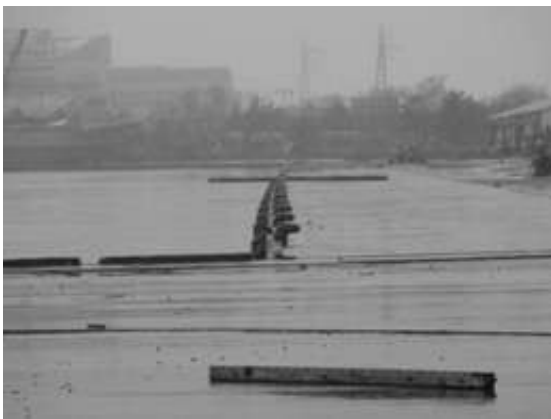
港内の倉庫や鉄筋コンクリートの事務所などは残っているものの（写真-5.3.5.1, 5.3.5.2），倉庫のシャッター等は大きな損傷を受けるとともに，事務所の1階部は窓ガラスが破れ，物が泥にまみれて散乱していた。

写真-5.3.5.1 大手埠頭西側の様子（2011年3月16日撮影）

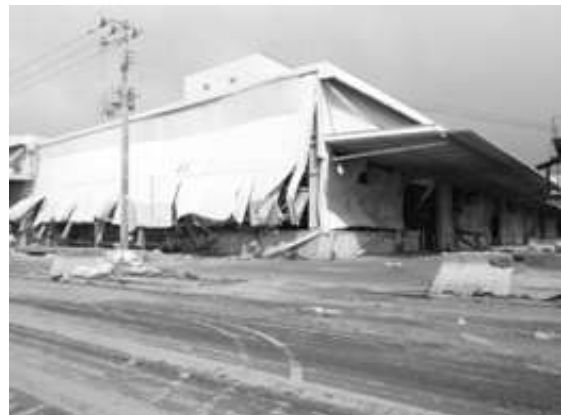
港内の倉庫は残っているものの、倉庫のシャッター等は大きな損傷を受けていた（写真-5.3.7.1）。また、タンクローリーやトラックなどの車が多数漂流し、建物等に損傷を与えているようであった（写真-5.3.7.2）。コンテナは岸壁上で大きく散乱するとともに（写真-5.3.7.3）、一部は港外に流出し、海岸に打ち上げられている。

写真-5.3.7.1 中野埠頭の倉庫（2011年3月17日撮影）

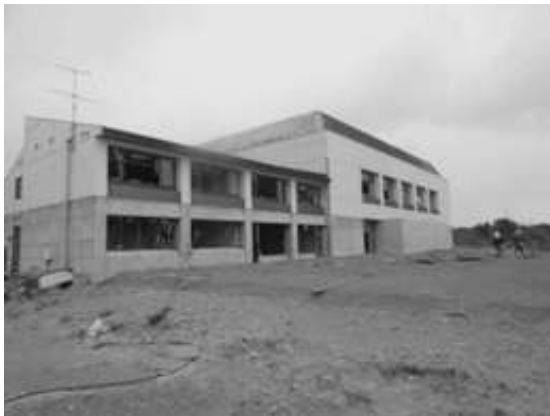
写真-5.3.7.4 高砂埠頭背後の体育館 (2011年3月17日撮影)

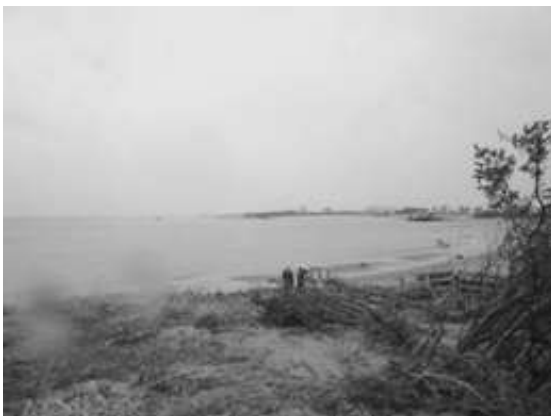
写真-5.3.7.5 蒲生干潟前面の海浜 (2011年3月17日撮影)

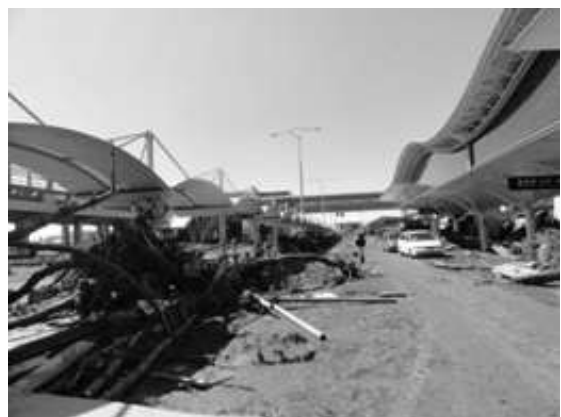
写真-5.3.8.2 ターミナル外部の様子（2011年3月18日撮影）

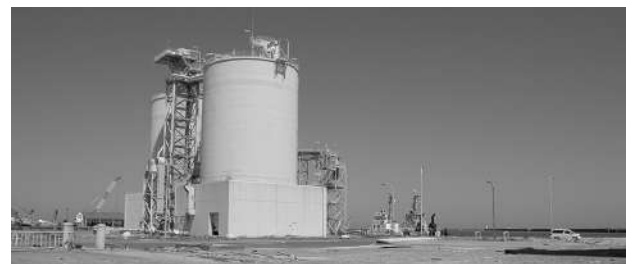
図-5.4.1.2 第1埠頭石炭サイロにおける津波痕跡(上写真:石炭サイロの全景,下写真:手すりに絡みついた断熱材)

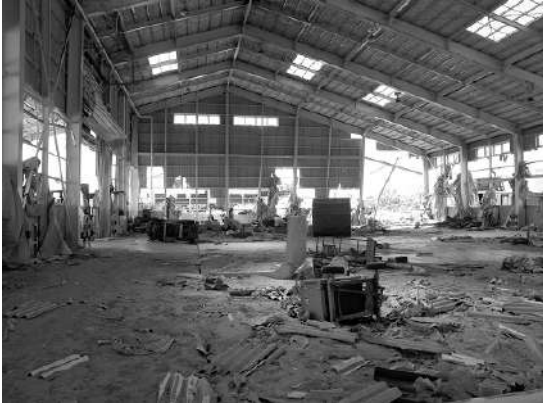
第2埠頭では県営第2上屋の内壁において、地面から6.77mの高さに引っかかった衣服を測量し、浸水高10.09m(浸水深6.77m)を得た(図-5.4.1.3)。上屋の四周の壁全てがほぼ同じ高さまで破損し、地面からその高さまでの間に漁具などの漂流物が絡みついていた。

図-5.4.1.3 第2埠頭県営2号上屋における津波痕跡  
(上写真: 上屋の被災状況, 下写真: 内壁に残った衣類)

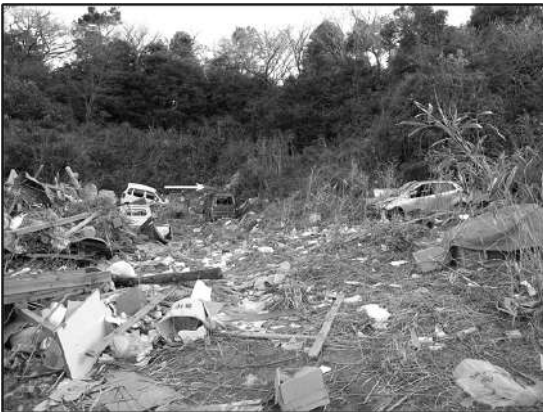
図-5.4.1.4 原釜尾浜海水浴場奥の津波痕跡

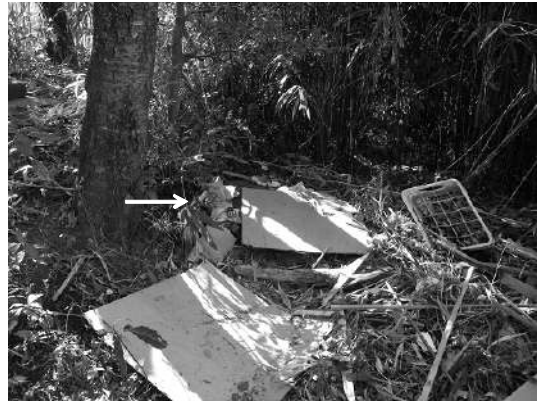
さらに港外の津波痕跡として、相馬港の北にある釣師漁港の奥にある安波神社の参道脇にあった漂流物(図-5.4.1.4)を測量した。参道は人が通行できるように片づけられていたが、参道脇には漂流物が残っていた。その遡上高は15.92mであった。

図-5.4.1.5 釣師浜漁港奥の津波痕跡

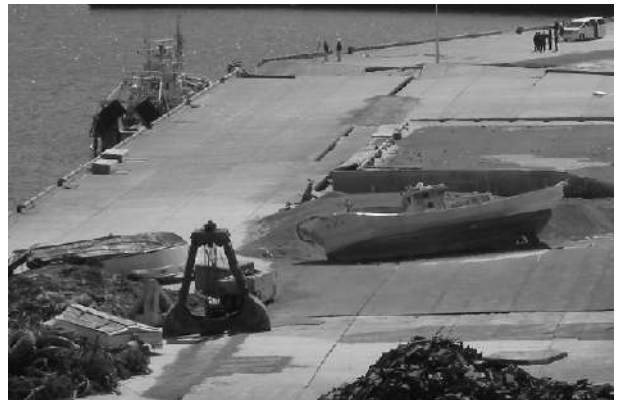
図-5.4.1.8 打ち上がった漁船

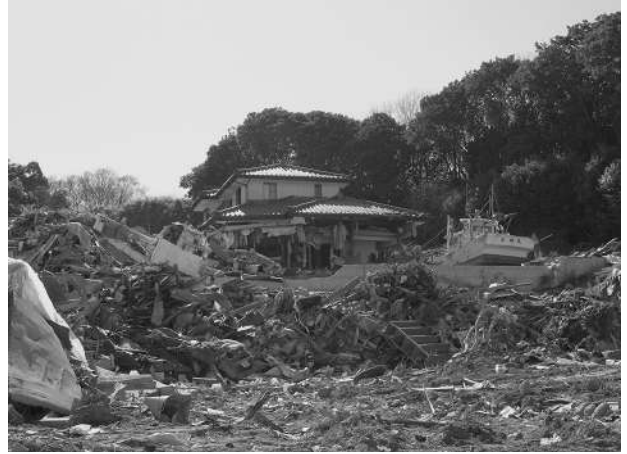
図-5.4.1.11 釣師浜漁港奥の被災状況（その1）

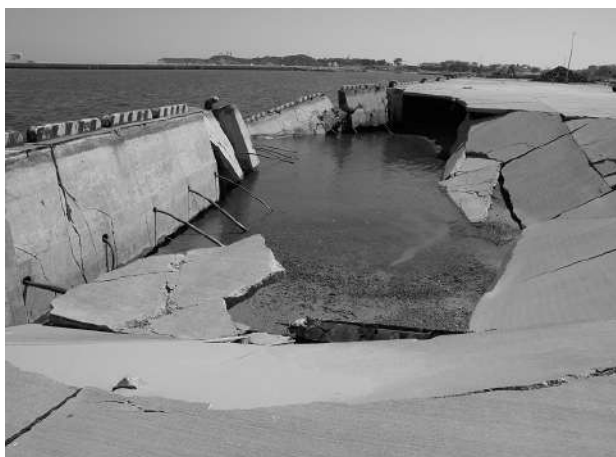
図-5.4.1.15 は、相馬港の第1埠頭における物揚場の沈下の状況を示したものである。この物揚場は、控え矢板式であり、地震によってある程度の被害が生じていた可能性があるが、その後の津波によって洗掘を受けた可能性も否定できない。

図-5.4.1.14 物揚場の沈下  
(上写真：第1埠頭，下写真：第2埠頭)

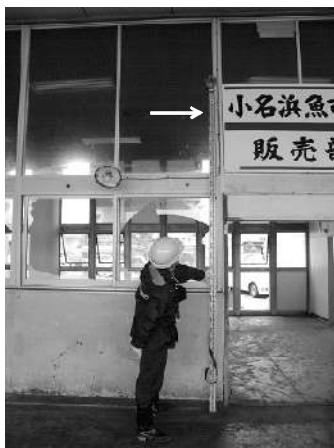
図-5.4.2.2 小名浜港漁港区における津波痕跡

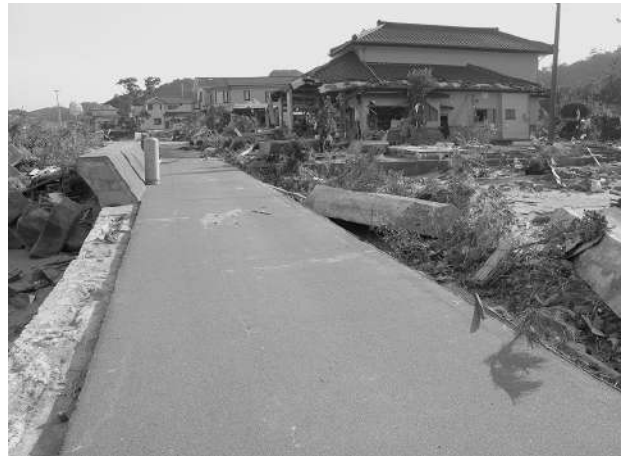
図-5.4.2.9 兎渡路における防波護岸と背後の被災状況

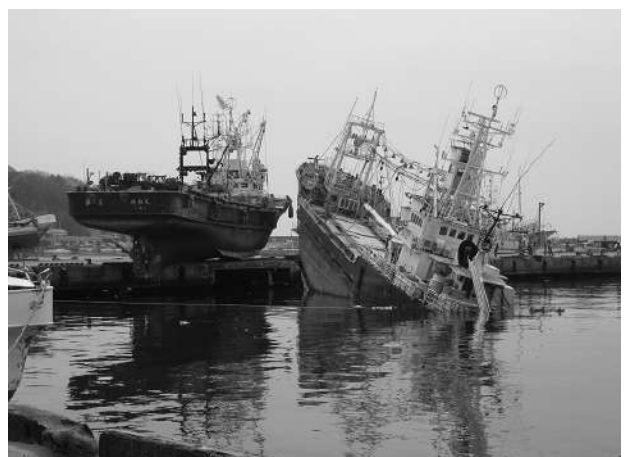
図-5.4.2.10 小名浜港漁港区に打ち上がった漁船

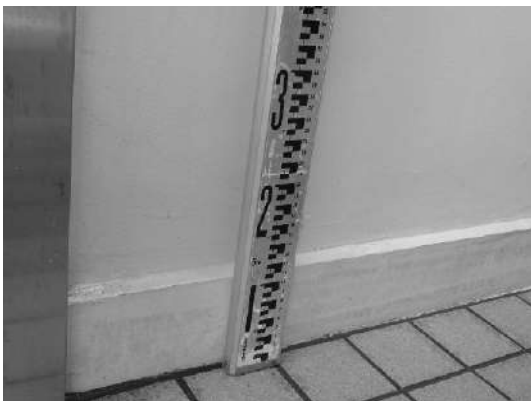
写真-5.5.2.3 東海村海岸の公衆トイレ

日立港区外の東海村豊岡海岸では、津波は高さ0.56mの堤防を乗り越え、その奥の公衆トイレまで遡上していた。この公衆トイレに津波による泥水痕跡があり(写真-5.5.2.3)、津波浸水深は0.10m、浸水高は5.55mであった(図-5.5.2.4)。港区内の浸水高と比較して港区外での浸水高は1m程度高く、防波堤等の影響により津波の来襲状況が異なっていたと考えられる。

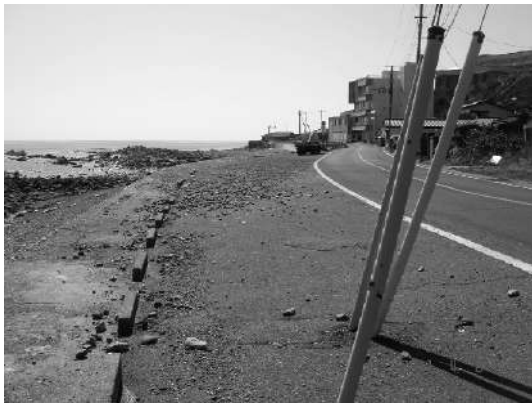
写真-5.5.3.5 磯崎海岸

磯崎海岸では、護岸背後の住民の目撃証言によると、海岸の高さまで津波は遡上していた。また、海岸道路上には津波の来襲によるものと思われる砂利の散乱が確認できた(写真-5.5.3.5)。この海岸の津波遡上高は4.97mであった(図-5.5.3.5)。

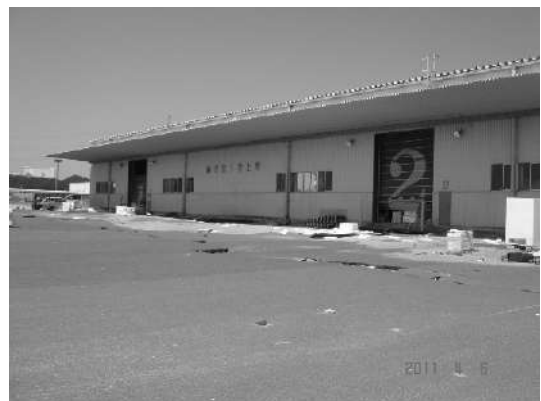
写真-5.5.3.6 常陸那珂港(県営1号上屋)

ひたちなか FAZ 物流サイトなどがある常陸那珂港区の北埠頭用地内およびその周辺では、道路も含めて地震による大きな被害を受けており、至る所で段差やひび割れ、液状化によって吹き出したと考えられる大量の砂が見られた。津波による被害としては、県営1号上屋のシャッターが壊れされおり、津波から3週間経過した調査時点でも中の品(紙類)の一部が散乱していた(写真-5.5.3.6)。ただし、それよりもやや奥の倉庫(ひたちなかFAZ物流サイト)は1mほど嵩上げされた位置にあり、建物に大きな被害は見られなかった。

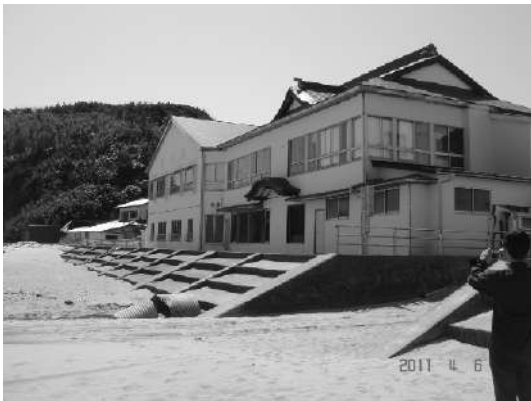
写真-5.5.3.8 阿字ヶ浦海岸背後の旅館

阿字ヶ浦海岸背後の建物では、液状化によって大きな被害が生じていたけれども、津波による被害は見られなかった(写真-5.5.3.8)。

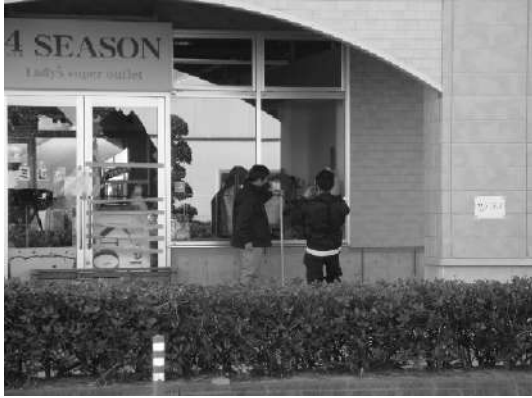
写真-5.5.4.2 アウトレットモール

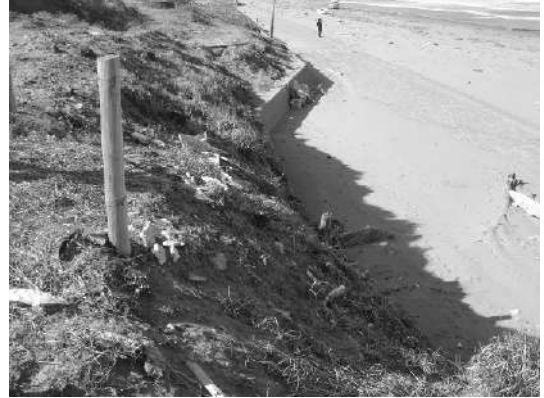
大竹海岸では、明確な遡上痕跡や泥水痕跡は見つからなかったが、漂流物等の漂着跡が確認できた（写真-5.5.4.4）。この海岸の津波遡上高は8.16mであり、茨城県の調査結果の中では最も高い値となった（図-5.5.4.5）。

写真-5.5.4.4 大竹海岸

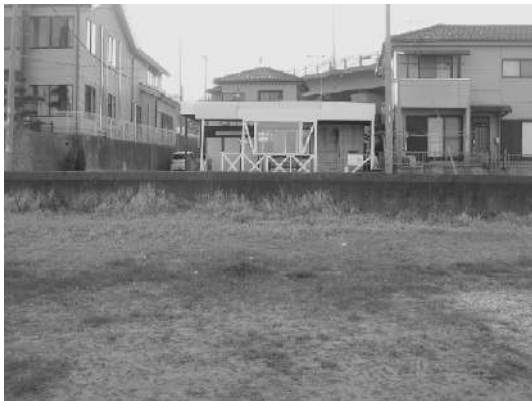
大洗サンビーチ南側では、津波は写真-5.5.4.3 中央の高さ1.26mの護岸を乗り越え、その奥の家屋の柱に泥水痕跡が見つかった（図-5.5.4.4）。大洗サンビーチでは、大洗港区内とほぼ同じ浸水高を記録しているため、ゆっくりと水位上昇する潮汐のような状態で津波が来襲したものと考えられる。また、写真奥の白い家屋では泥水痕跡は見つかったものの、大きな損傷は確認されなかったことから上記のことが推察される。

写真-5.5.4.3 大洗サンビーチの家屋

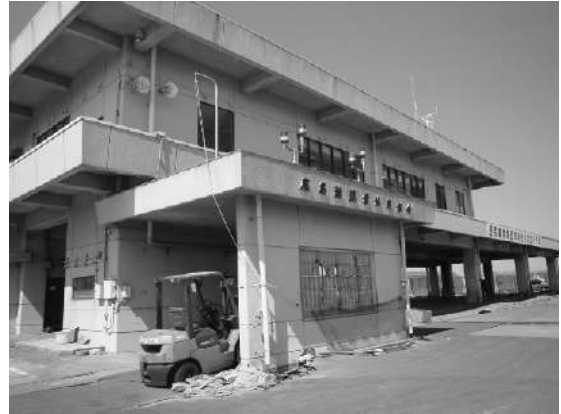
漁港においては(写真-5.5.5.7)、損傷を受けた船は約60隻(内、大きな損傷を受けた船：約30隻)であり、その他にも、配電盤等の漁港施設も大きな被害を受けたとのことであった。

写真-5.5.5.7 鹿島漁港

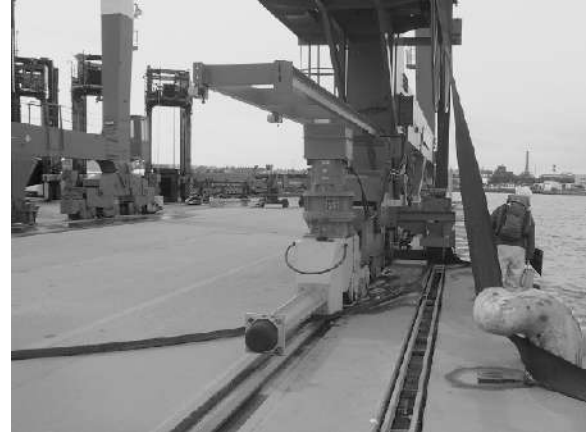
写真-6.1.1.6 八太郎地区J岸壁  
—津波による被害を受けたクレーンの走行装置—  
(平成23年3月17日撮影)

本岸壁は平成8年度から平成12年度にかけて整備された水深-13.0mの重力式岸壁である。本岸壁においても、地震によると見られる損傷は全く見られなかった（写真-6.1.1.5）。ガントリークレーンも走行装置を除けば健全であるように見え、レールの屈曲等も全く見られなかった。ただし、クレーンの走行装置の一部が、おそらくは津波による漂流物のため、損傷していた。具体的には、写真-6.1.1.6に示す走行装置の一部が折れて漂流し、コ

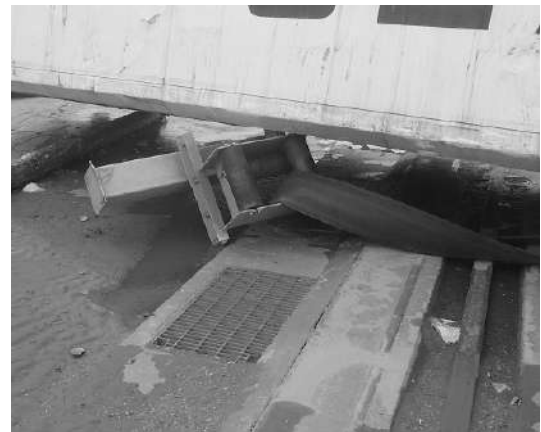
写真-6.1.1.7 写真-6.1.1.6の走行装置の一部  
(平成23年3月17日撮影)

ンテナの下敷きとなっていた（写真-6.1.1.7）。また電源ケーブルも津波によりエプロン上に引き込まれるなどしており、損傷を受けている。

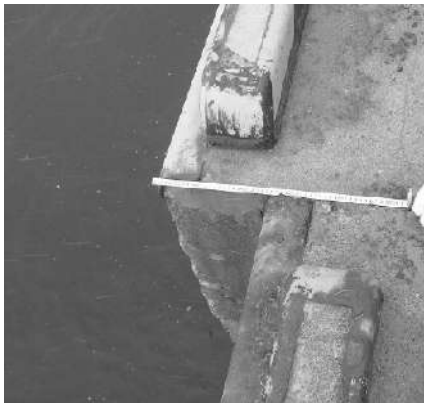
本岸壁は昭和63年度から平成2年度にかけて整備された水深-7.5mの重力式岸壁である。本岸壁の法線上においては、最も先端（東側）の堤体と、その一つ手前の堤体の間に25cmの出入りがあることが、平成15年度の点検報告書（八戸港湾・空港整備事務所、2004）に記載されている（写真-6.1.1.8）。今回、同一箇所を確認した結果、出入りの大きさに全く変化は認められず25cmであった（写真-6.1.1.9）。これ以外の箇所では法線の出入りは認められなかった（写真-6.1.1.10）。これらのことから、今回の地震による堤体の移動は無かったと見ることができる。

写真-6.1.1.9 写真-6.1.1.8 と同一箇所の今回の状況  
(平成23年3月17日撮影)

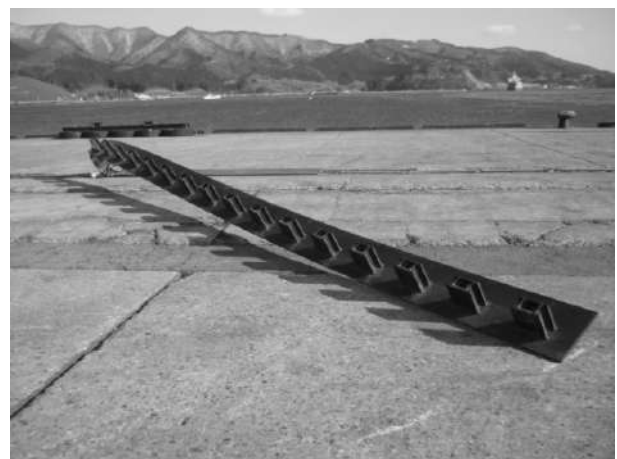
写真-6.2.3.12 渡版の外れ

し、写真-6.2.3.12 に示すように、大量の漂流物がエプロン上に堆積していたため、ほとんどの部分を確認でき

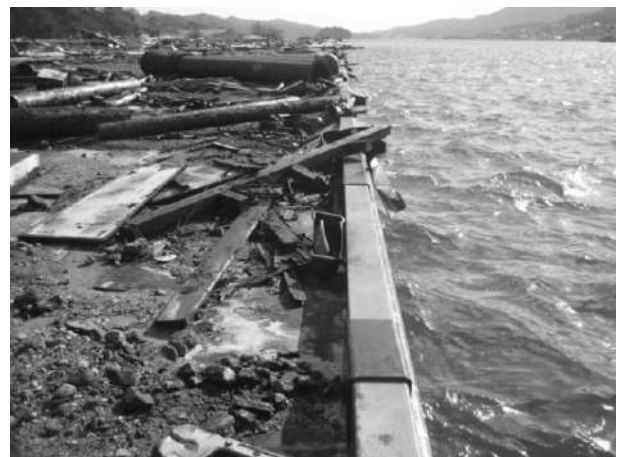
(-9m)の状況を示す。栈橋部については、写真-6.2.3.9に示すように、変状はほとんど見られなかったが、写真-6.2.3.10に示すように、一部の渡版が外れていた。柵式部についても、本体に変状はまったく見られなかった。背後のエプロンにはひび割れ・陥没などの顕著な損傷が見られたが、今回の地震前から発生していたと思われる。

写真-6.2.3.10 エプロンの状況

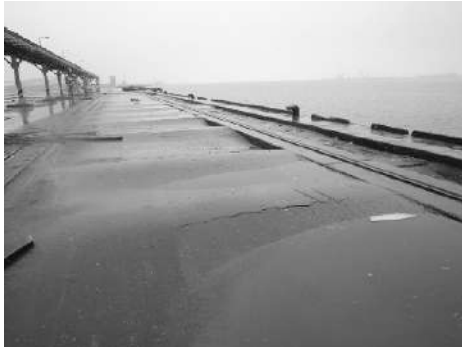
写真-6.3.4 日和埠頭の岸壁法線と背後の沈下  
(写真番号④)

日和埠頭の構造形式は不明である。北側バース(延長185m)の前面水深は-10m、南側バース(延長165m)の前面水深は-9mである。岸壁法線とアンローダー海側レール間に、岸壁北端から南へ連続性のある沈下(最大1m程度)が認められた。また、レール間ではピッチ5m、最大沈下20cm程度の規則的な舗装面のうねりが見られた(写真-6.3.4)。今後の経時変化がなければ、吸出しの可能性は小さいと考えられる。埠頭に設置されていた3機の穀物用アンローダー(免震機構を有していない)のうち、2機は岸壁上に存在していなかった。残された脚の一部の状態から、これらは海中に倒壊したものと考えられる。前面水深-10mと-9mの境界部分で-9m側(南側)が沈下していた(写真-6.3.5)。ただし、レールの平面的な直線性は保持されていた。

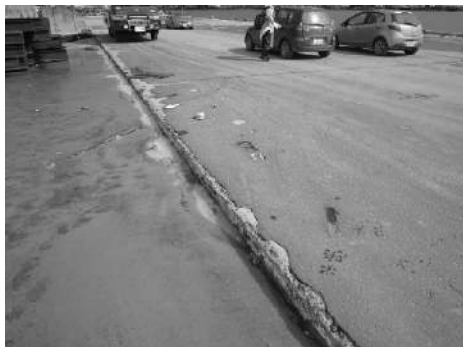
写真-6.3.9 高松埠頭エプロン背後の段差（写真番号②）

高松埠頭は鋼矢板式で延長240mの耐震強化岸壁(-12m)である。裏埋土はセメント系固化材により改良されている。法線の直線性、防舷材、係船柱は正常であった（写真-6.3.8）。荷捌ヤードが15cm～20cm沈下し、控え工（法線から18m）背後に段差が見られたが、舗装版は概ね健全であり（写真-6.3.9）、大規模な液状化は発生しなかったと考えられる。平成23年3月17日（木）16時頃には、九州地方整備局の海翔丸が接岸し、緊急支援物資、資機材等の荷下ろしを開始した。

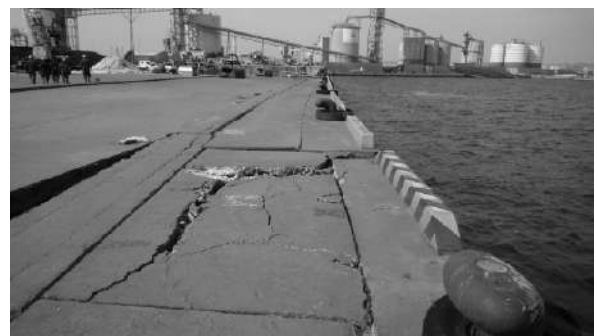
矢板式岸壁(-10m) 4-2 140m区間の法線は概ね直線性が保たれているが、図-6.4.2.3に示すようにケーソン式岸壁との境界部分約10mの区間において若干のはらみ出しが確認された。ケーソン式岸壁と矢板式岸壁との境

図-6.4.2.3 構造変化位置での法線の出入り

界部でエプロン舗装版(コンクリート舗装)に浮き上がりが確認された。ケーソン肩を中心として背後が沈下したため、境界部に若干の浮き上がりが生じている。

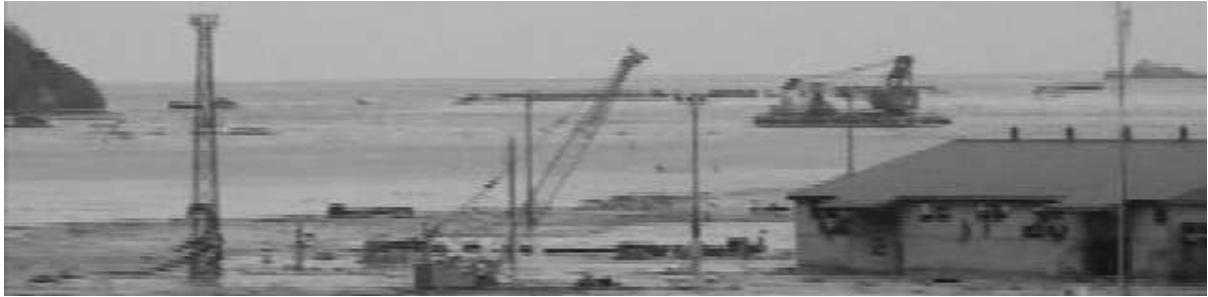
写真-7.1.1(4) 被災の進行状況(4) 15時59分(ビデオ開始から61分57秒)

映像で確認すると、第1波のピーク(15時24分頃)あたりまでは防波堤の損傷は小さく、ほぼ機能を維持しており、その後被災が徐々に進行したものと考えられる。

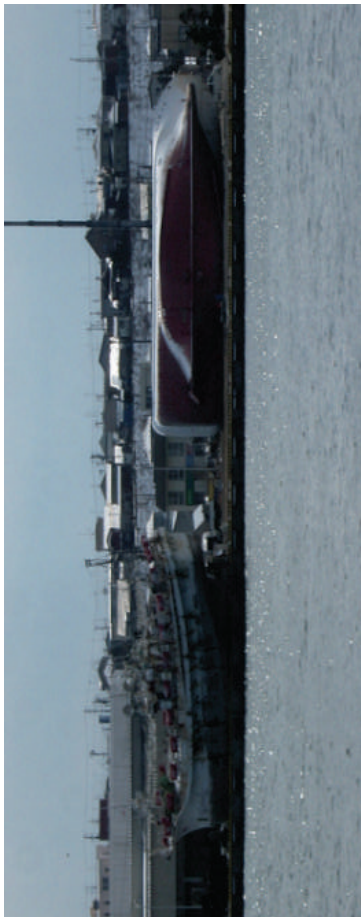
図-5.1.1.11 打ち上がった船舶（八戸港白銀地区）

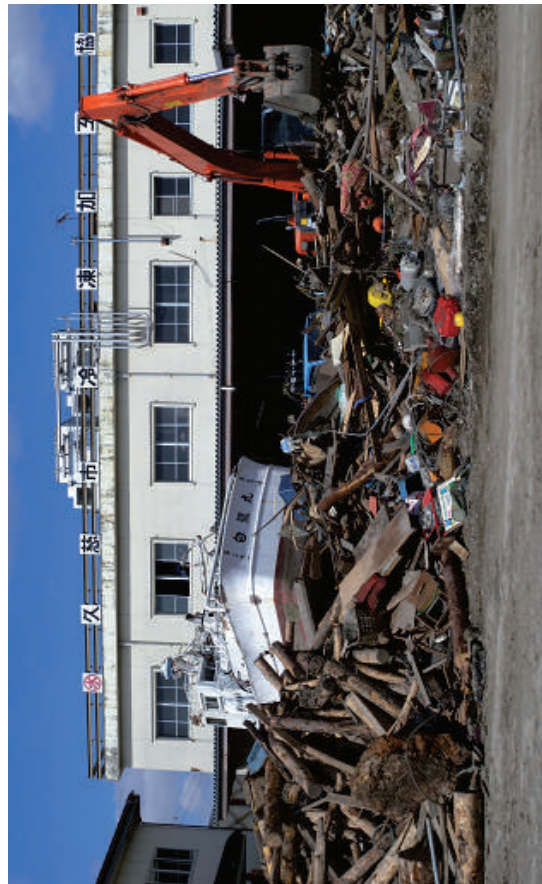
図-5.2.1.7 諏訪下地区の被災状況（久慈港）

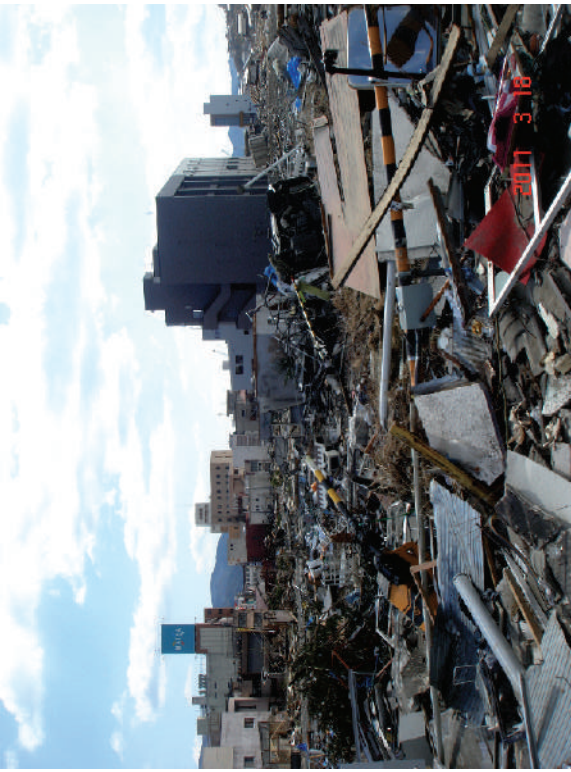
写真-5.2.4.8 大船渡駅周辺の被害(駅北の踏切から)

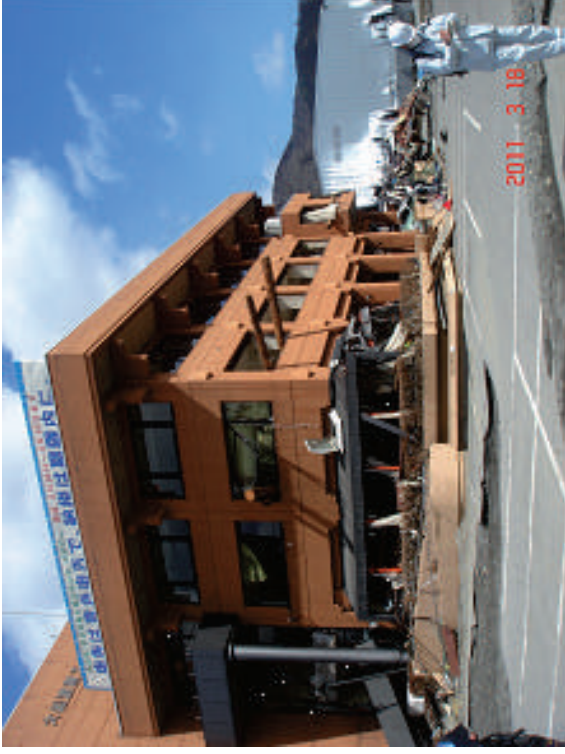
写真-5.2.4.1 大船渡商工会議所(丸太が二階に侵入している)

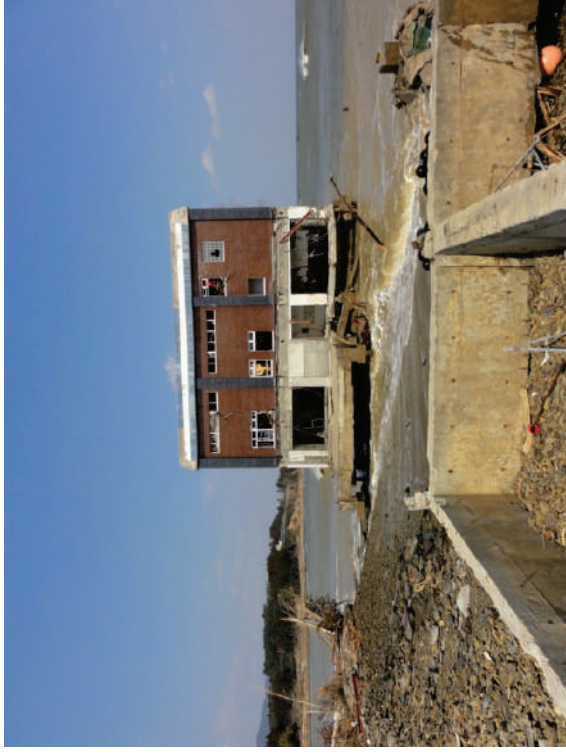
写真-5.3.2.4 本吉町赤崎海岸に残された元シーサイドパレス (2011年3月29日撮影) (気仙沼市)

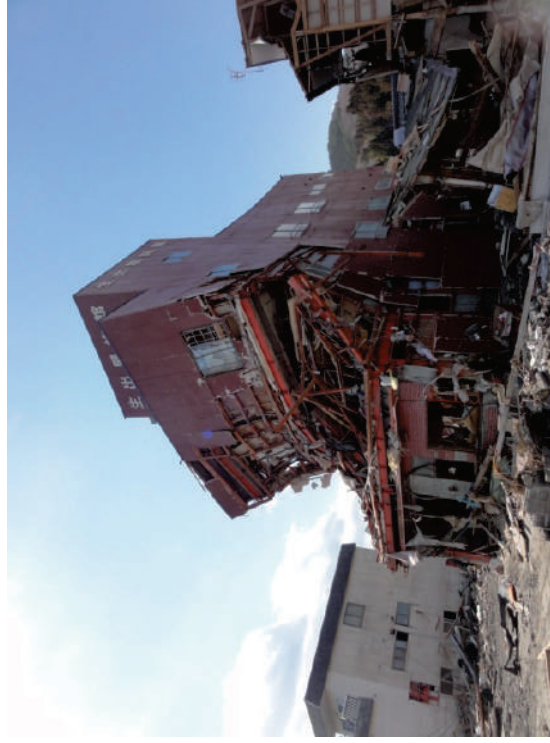
写真-5.3.2.6 漂流した船の通った道沿いにあった鉄骨3階建ての建物 (2011年3月28日撮影) (気仙沼市鹿折唐桑駅周辺)

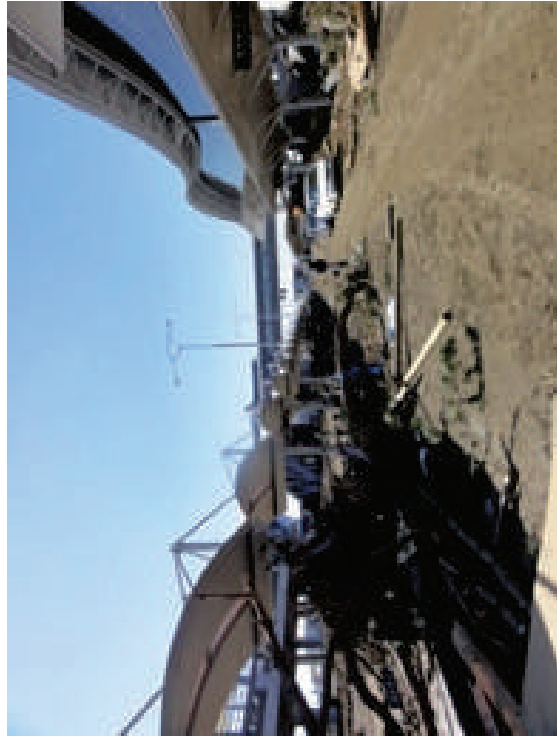
写真-5.3.8.2 ターミナル外部の様子（仙台空港）（2011年3月18日撮影）

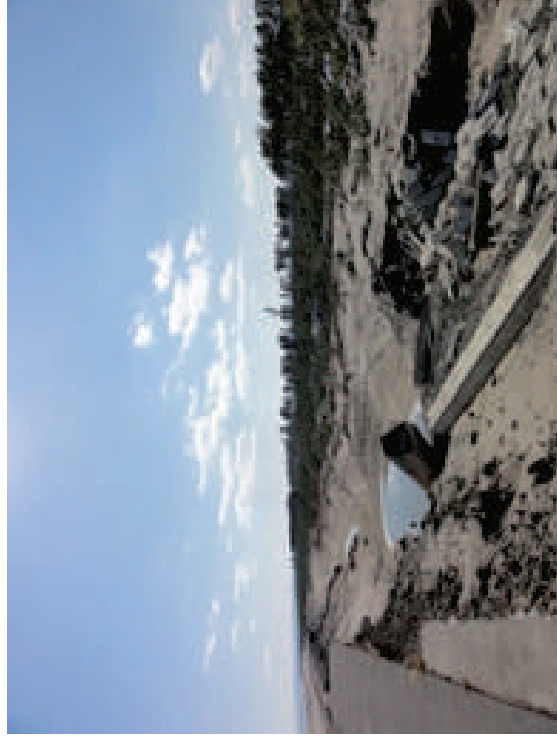
写真-5.3.8.4 護岸とその背後の洗掘（南側）（仙台空港前面海岸）  
(2011年3月18日撮影)

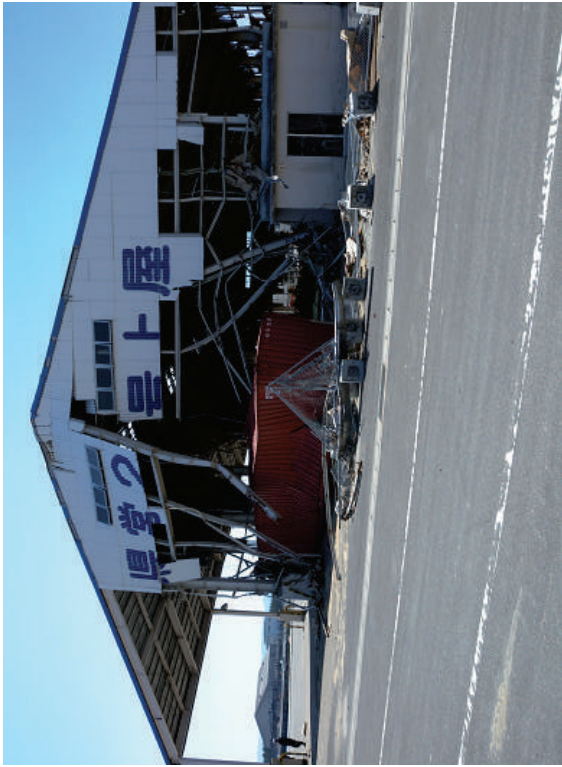
図-5.4.1.9 コンテナの衝突（相馬港第1埠頭）

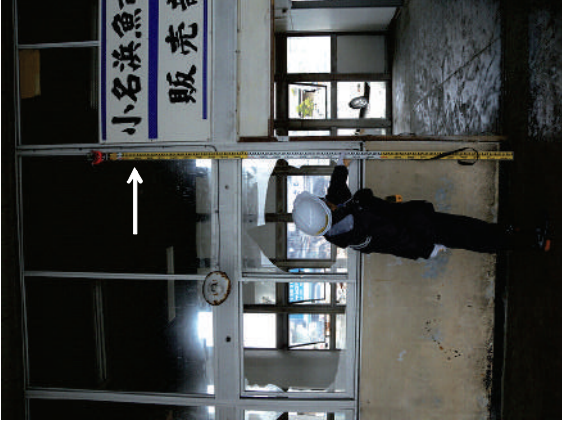
図-5.4.2.2 小名浜港漁港区における津波痕跡
