# 港湾空港技術研究所 資料

No.1231 April 2011

2011年東日本大震災による港湾・海岸・空港の地震・津波被害に関する調査速報

## Urgent Survey for 2011 Great East Japan Earthquake and Tsunami Disaster in Ports and Coasts

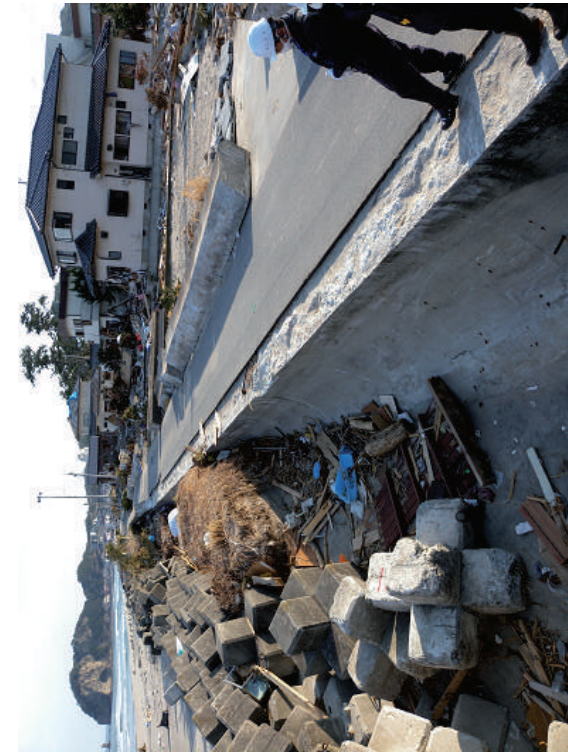
図-5.4.2.9 兎渡路における防波護岸と背後の被災状況（小名浜港豊間地区）

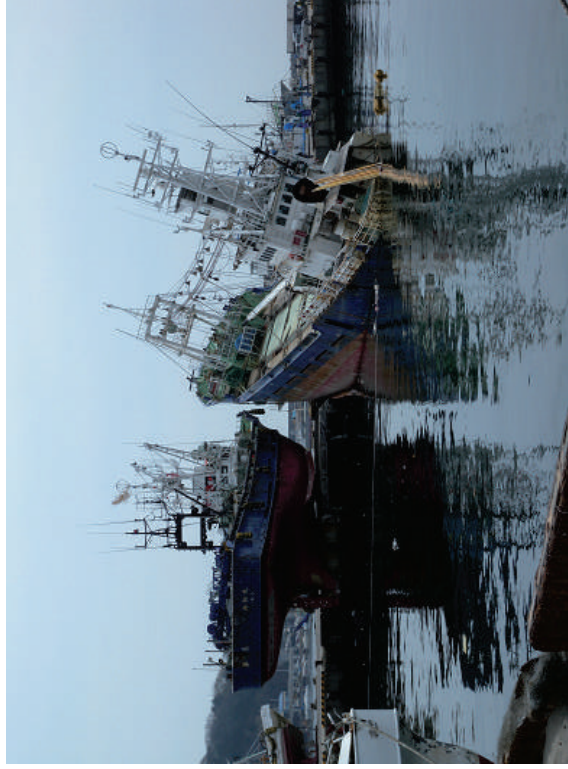
図-5.4.2.10 小名浜港漁港区に打ち上がった漁船

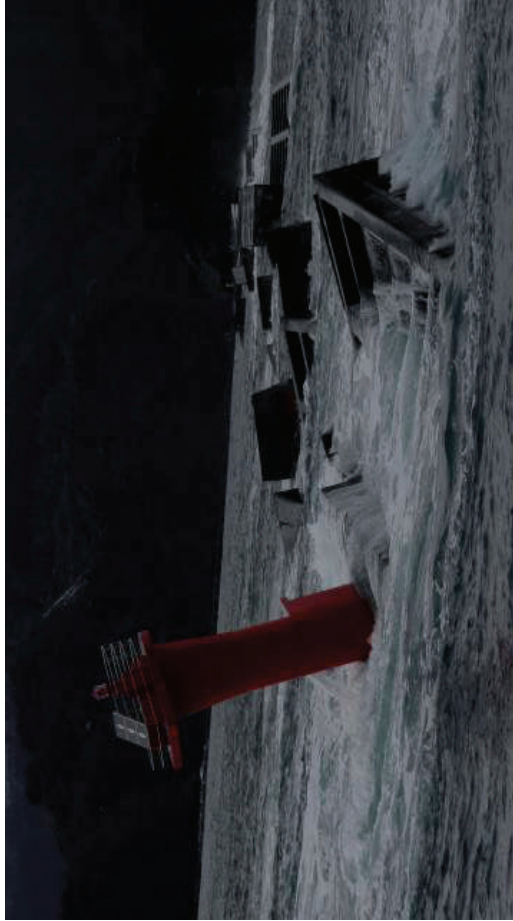
写真-7.1.3 被災後の防波堤 (北堤堤頭部から) (釜石湾口防波堤)

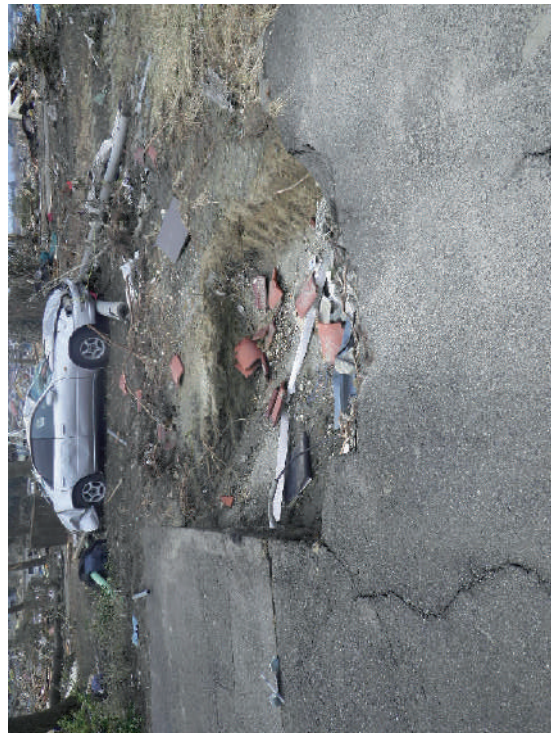
写真-2.2.2.1 相馬港の強震観測小屋跡（東北地方整備局提供）  
（平成23年3月25日撮影）

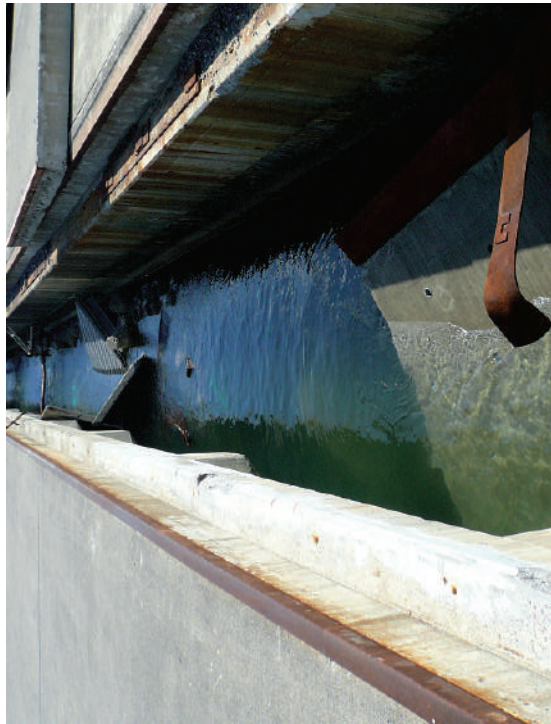
写真-6.2.1.11 諏訪下地区棧橋（-7.5m）一津波による渡版の被害一  
（久慈港諏訪下地区）（平成23年3月18日撮影）

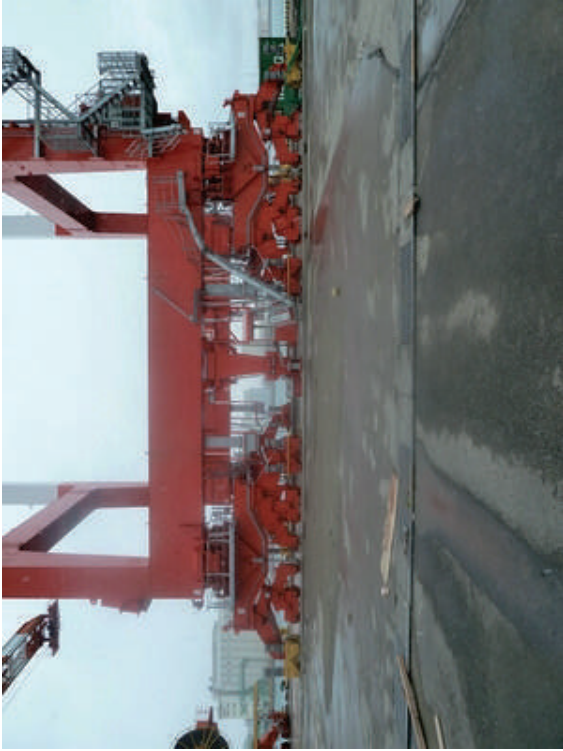
添付写真 地震時に免震機構が作動した免震コンテナクレーン  
(高砂コンテナターミナル)

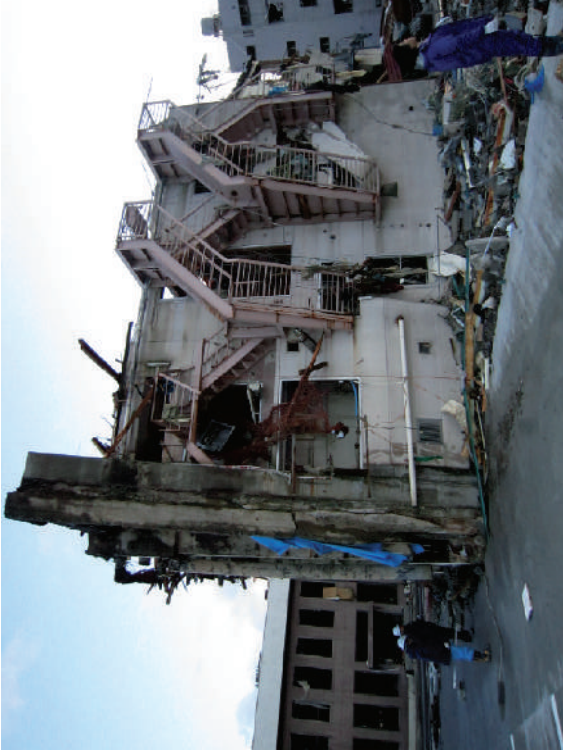
写真-6.3.29 転倒した4階建ビル(女川漁港後背地)  
(平成23年3月16日撮影)

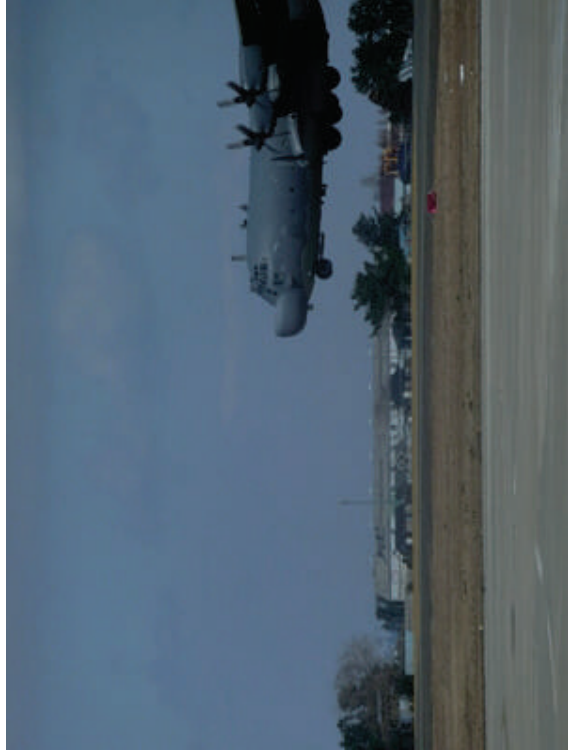
添付写真 発災後5日目(3月16日)仙台空港に着陸する大型輸送機  
機の一機 液状化対策の効果を確認された

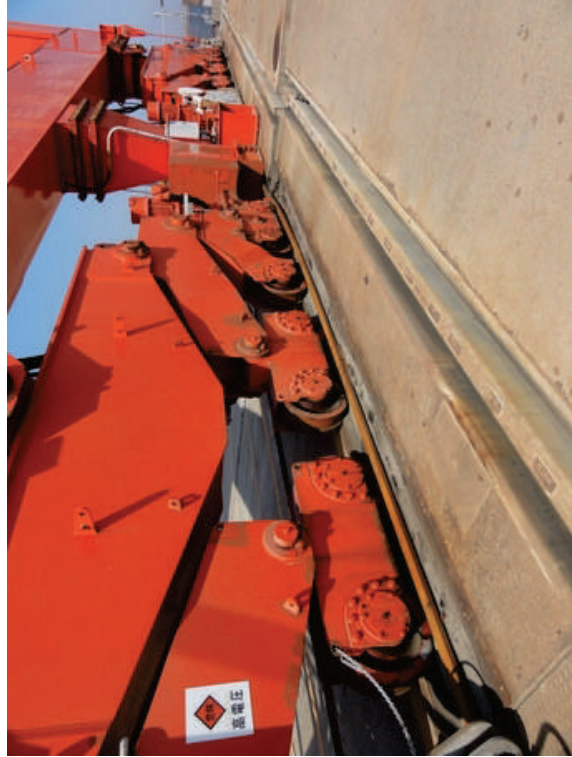
添付写真 脱輪した非免震コンテナクレーン (茨城港常陸那珂港区)

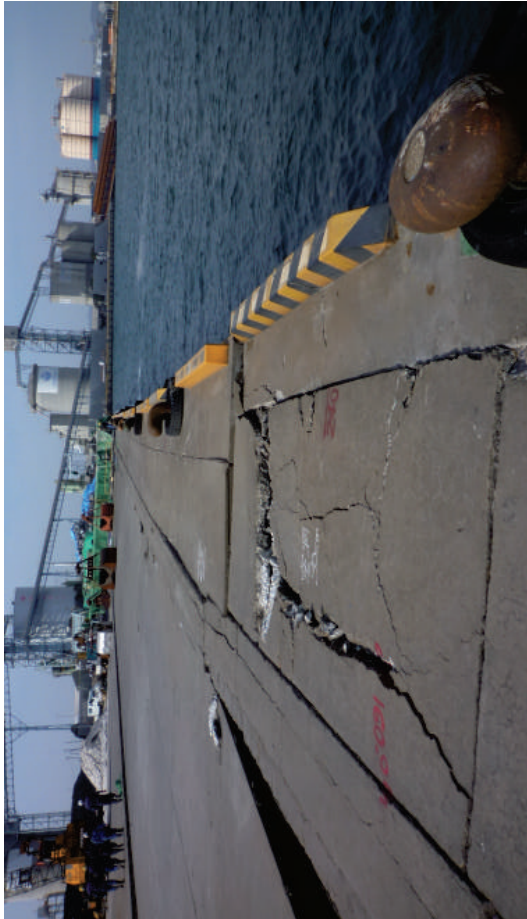
図-6. 4. 2. 4 構造変化位置での法線の出入り (小名浜港 4 号ふ頭)
